*Investigación del accidente
nº 0008/2010 ocurrido el 11.02.2010*

INFORME FINAL SOBRE
EL ACCIDENTE FERROVIARIO Nº 0008/2010
OCURRIDO EL DÍA 11.02.2010
EN PINAR DE LAS ROZAS (MADRID)

El día 11 de febrero de 2010, a las 19:10 horas se produce el descarrilamiento del tren de viajeros 27239, de la empresa ferroviaria Renfe Operadora, en el P.K. 20+658 de la línea 100 Madrid - Hendaya, en la estación de Pinar de Las Rozas (Madrid) a la altura del cambio nº 6.

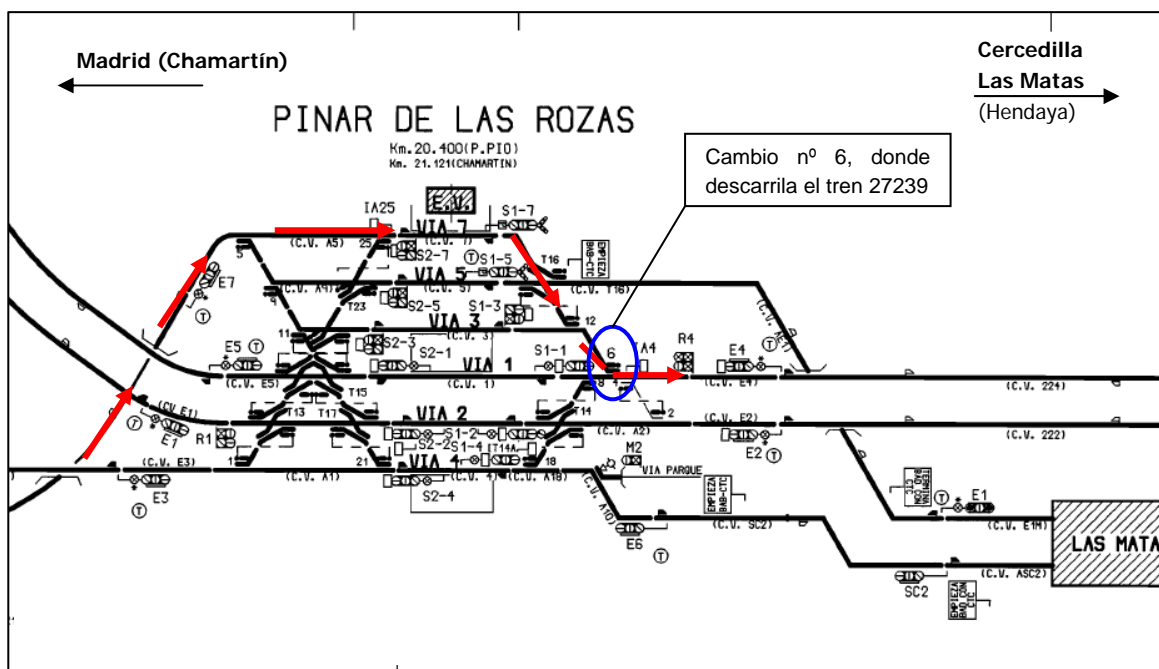
Croquis:

Al pasar por el cambio número 6, situado en el P.K. 20+658 (lado las Matas), descarrila el primer bogie del segundo coche de la composición.

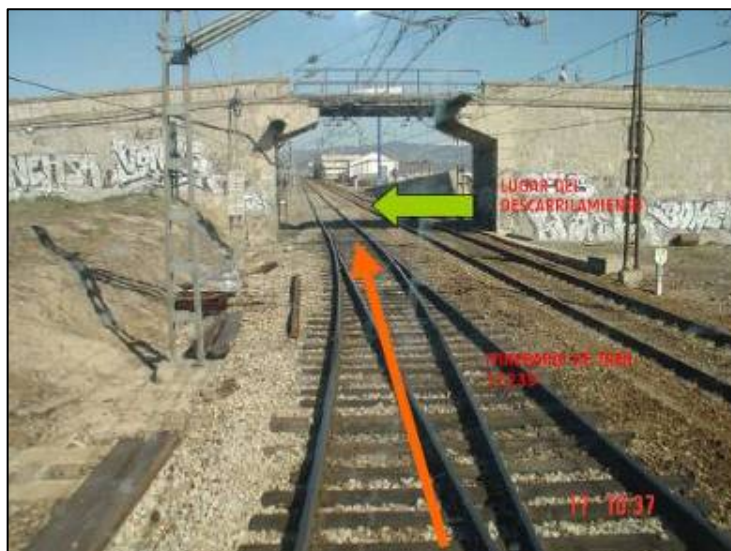
(Fuente: informe de Adif)

El tren se detiene sobre las 19:08:44 horas al aplicar el maquinista el freno de urgencia, habiendo recorrido una distancia de 280 metros desde la baliza de pie de la señal de salida S1/7 y una vez rebasada la aguja nº 6 en 81 metros. Quedando descarrilado el primer bogie del segundo coche de la primera composición y ligeramente inclinado hacia la entrevía sin invadir el gálibo de vía 2.

El tramo de unión del desvío nº 6 con su cruzamiento tiene deficiencias en las sujeciones: hay tirafondos flojos e incluso ausencia de los mismos. El ancho de vía presenta valores fuera de tolerancia, llegando en la parte media a ser de 1.725 mm.

Destinatario	Número	Recomendación
Adif	08/10-1	Analizar la viabilidad de acortar los intervalos de tiempo entre las actuaciones de mantenimiento de los elementos de la infraestructura análogos a los implicados en este accidente; es decir, sometidos a fuertes solicitaciones o de la misma tipología.
Adif	08/10-2	Analizar la viabilidad de incrementar las inspecciones a pie de los elementos de la infraestructura con condiciones análogas a los de la estación de Pinar de Las Rozas.
