**MINISTERIO
DE FOMENTO**

COMISIÓN DE INVESTIGACIÓN
DE ACCIDENTES FERROVIARIOS

Informe final

INFORME FINAL SOBRE
EL ACCIDENTE FERROVIARIO Nº 07/2012
OCURRIDO EL DÍA 19.01.2012
ENTRE LOS APEADEROS DE EL CLOT ARAGÓ Y BIF. GLORIAS (BARCELONA)

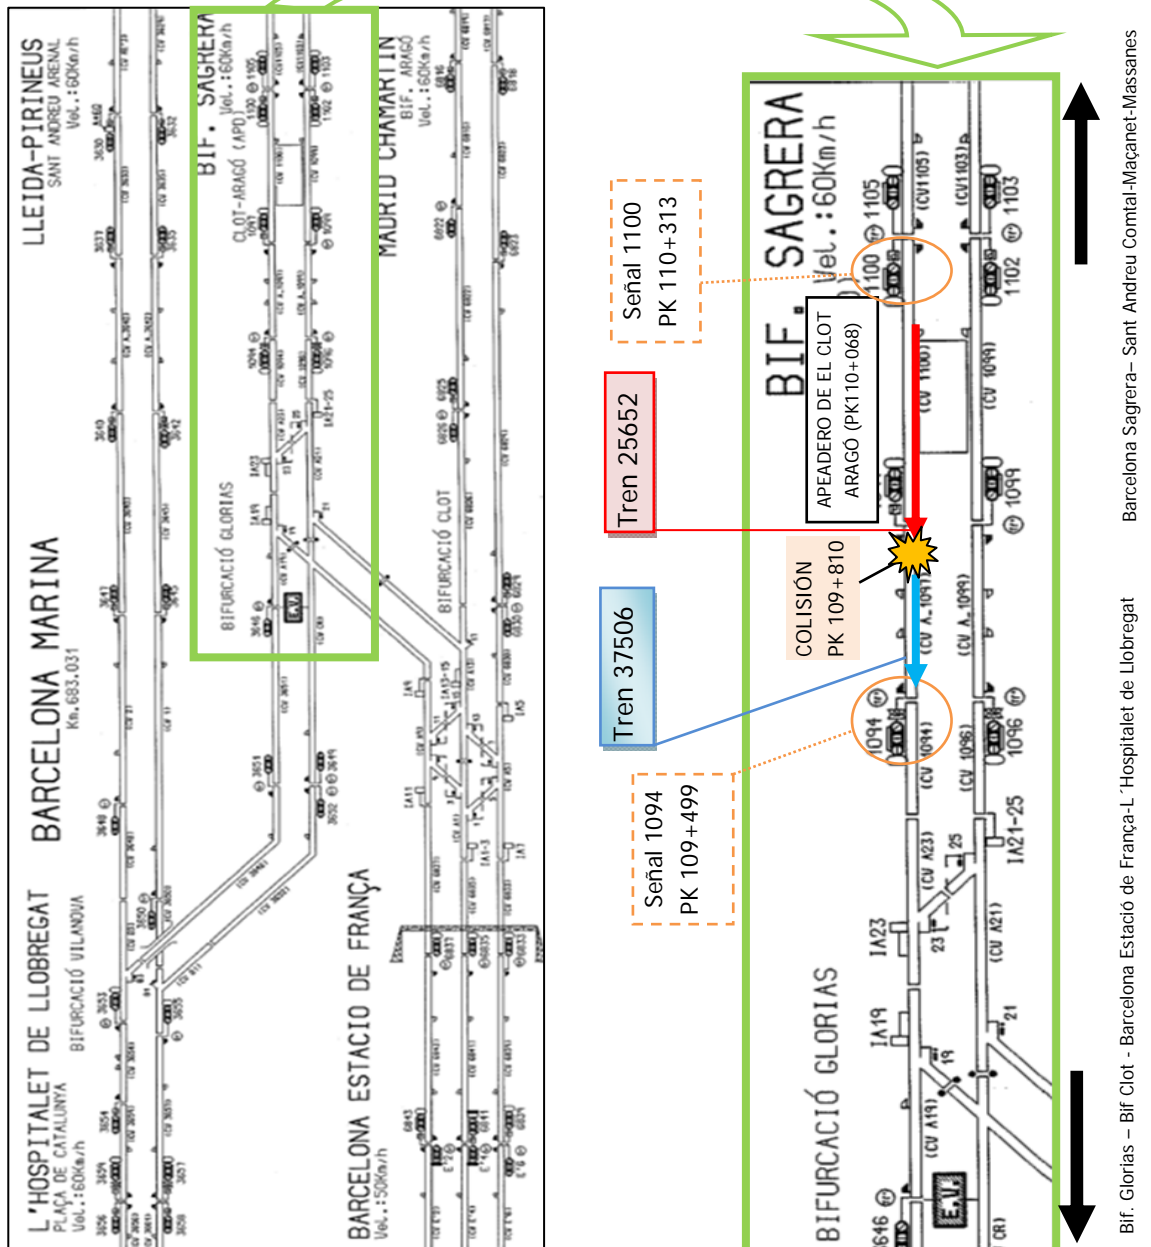
Croquis

La colisión produce el descarrilamiento del eje 13º del tren 37506 y daños en el coche de cola de éste y en el frontal del coche de cabeza del tren 25652.

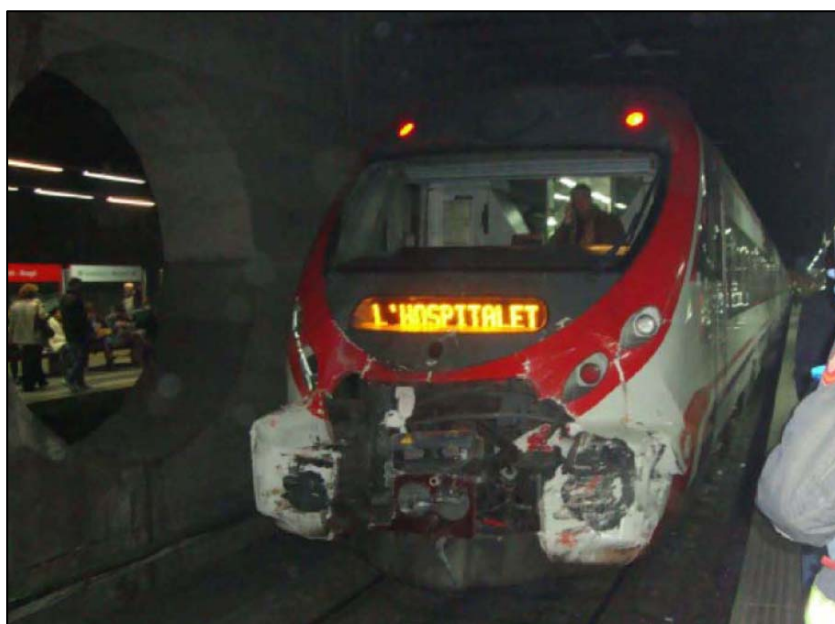
Tren 25652 (Fuente: Renfe Operadora)

Material rodante: del tren 25652, daños en la UT de cabeza en topera, testereros frontales y sistema de frenado. En el tren 37506 se vieron afectados sus elementos de tracción, choque, mangas y grifos de freno, señales de cola, así como en el chasis de los mismos con pequeños golpes, abolladuras y rasguños. El importe total estimado de los daños es de 175.539 €.

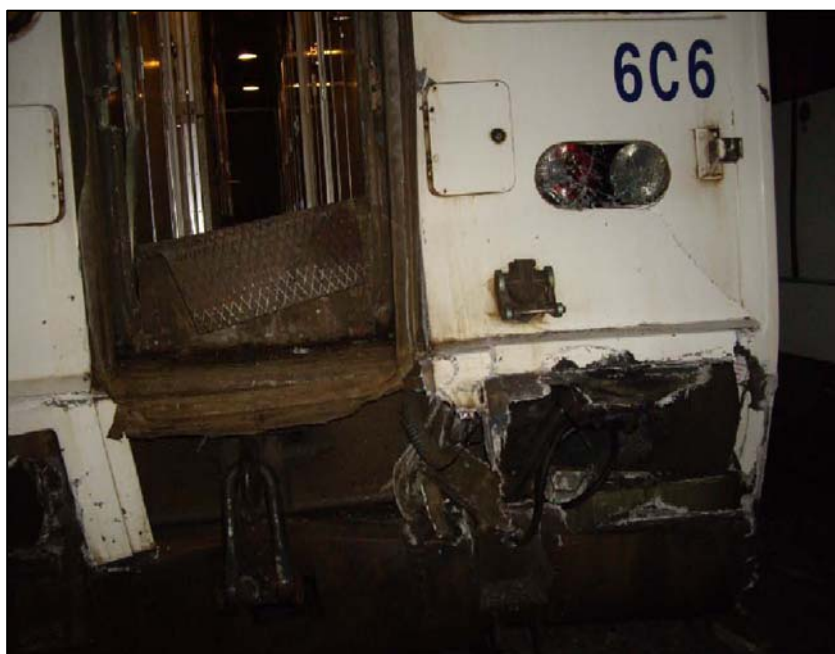
Tren 37506 -material Talgo vacío- (Fuente: Renfe Operadora)

Como consecuencia del impacto, descarrilan los dos rodales del eje décimotercero del décimo coche del tren 37506 (material vacío Talgo).

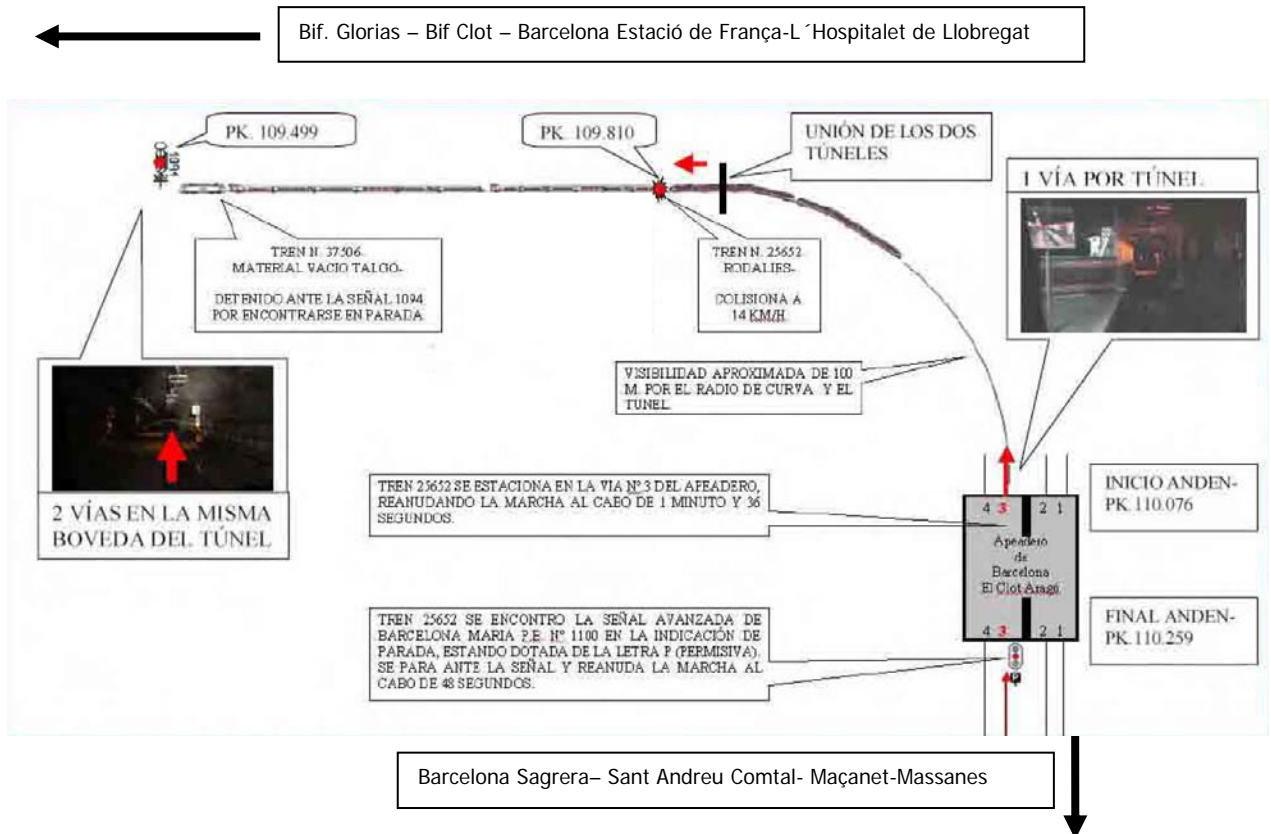
Fuente. Adif

Tras permanecer detenido durante 96 segundos reinicia la marcha a las 18:30:08 horas, prefijando la velocidad a 33 km/h, y el tren alcanza una velocidad de 39 km/h circulando por el interior del túnel en vía única y curva cerrada durante 227 metros y 26 segundos.

A las 18:30:34 horas, el maquinista del tren 25652 actúa sobre el manipulador del freno de emergencia, sin poder evitar la colisión por alcance con el tren 37506 que seguía parado ante la señal 1094 por permanecer ésta en indicación de parada.

Seis segundos y 48 metros después se produce la colisión a una velocidad de 14 km/h, en el PK 109+810, tras haber recorrido 275 metros desde su salida del apeadero del El Clot Aragó. El tren queda detenido tras recorrer 4 metros desde el momento del impacto.
