COMISIÓN DE INVESTIGACIÓN
DE ACCIDENTES FERROVIARIOS

*Investigación del accidente
nº 0028/2010 ocurrido el 14.06.2010*

INFORME FINAL SOBRE
EL ACCIDENTE FERROVIARIO Nº 0028/2010
OCURRIDO EL DÍA 14.06.2010
ENTRE CERDIDO Y ORTIGUEIRA (A CORUÑA)

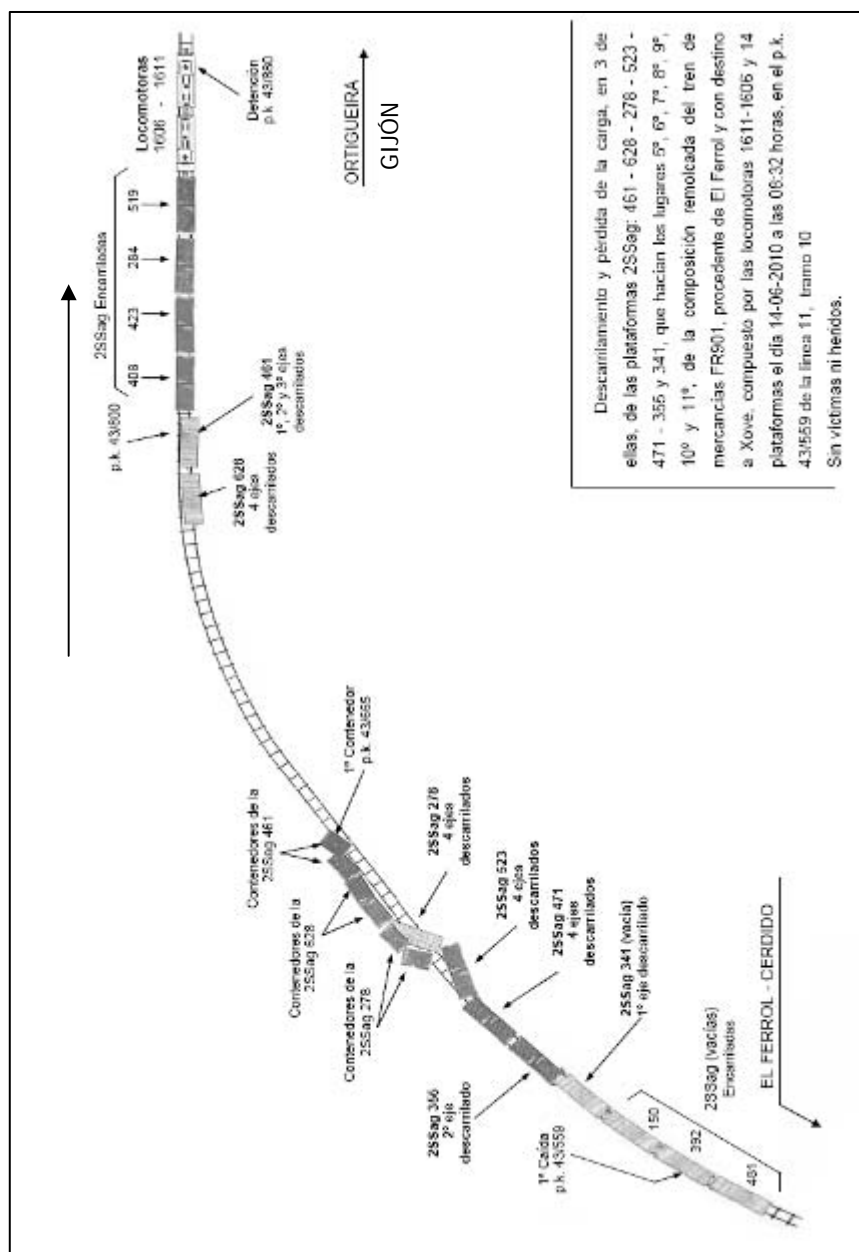
Croquis (Fuente: Feve):

El día 14 de junio de 2010, a las 8:32 horas, el tren de mercancías FR 901 de Feve, procedente de Ferrol (A Coruña) y destino Xove (Lugo), se detiene en el P.K. 43+877 de la línea 11 Ferrol-Gijón, tras haber descarrilado en el P.K. 43+559, al tomar una curva a la derecha, según el sentido de la marcha. El descarrilamiento se produce hacia el lado exterior de la curva.

El tren estaba formado por dos locomotoras y 14 vagones, de los cuales diez estaban cargados de madera y los cuatro últimos iban vacíos. Descarrilan seis de los vagones, que ocupaban las posiciones de la quinta a la décima, ambas incluidas, de la composición.

El tren queda fraccionado en dos partes; por un lado, las dos locomotoras y seis plataformas (las dos últimas descarriladas), que se detienen en el P.K. 43+880 y, por otro, el resto de la composición remolcada, compuesta por ocho plataformas, quedando detenida la primera a unos 130 m del corte de cabeza.

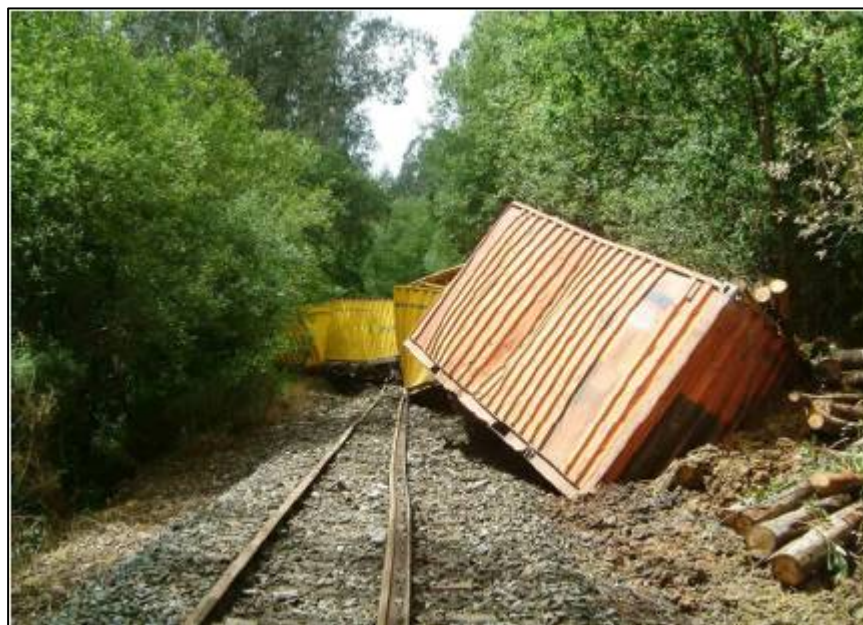
El trazado discurre en trinchera y está ubicado en una zona boscosa de difícil acceso, el trazado es en curva de radio 141 m hacia la derecha, según el sentido de la marcha del tren.

La velocidad máxima del trayecto es de 60 km/h. El perfil longitudinal es en pendiente de 18 milésimas.

El peralte medio en el punto del descarrilamiento tenía un valor de 71 mm. Para la velocidad máxima del tramo (60 km/h) y el radio de la curva (141 m) la insuficiencia de peralte calculada es de 143 mm, que supera el valor máximo permitido (70 mm), según la norma NIF Vía 002, *Parámetros geométricos*.

Para que el valor de la insuficiencia de peralte estuviera dentro de norma (70 mm), la velocidad máxima en la curva debería ser 50 km/h.

Asimismo, incluso adoptando en la curva el peralte máximo permitido en Feve (110 mm), y para esa velocidad (60 km/h) y radio (141 m), el valor de la insuficiencia de peralte sería de 105 mm, también superior al valor máximo permitido (70 mm).

- Con respecto a la infraestructura:
 - Se rectifica el radio de la curva pasando de 141 m a 149 m.
 - Se adopta un peralte de 70 mm.
 - Se establece una limitación de velocidad permanente en este punto de 50 km/h mediante la consigna serie C nº 5/2010.
- Se realiza una inspección posterior en la que se comprueba que los parámetros adoptados en dicha curva cumplen con la norma de infraestructura de Feve.
