Informe técnico A-036/2015

Accidente ocurrido el
23 de diciembre de 2015 a la aeronave
Eurocopter AS-350-B3, matrícula EC-KSL,
operada por CoyotAir, en Parres (Asturias)

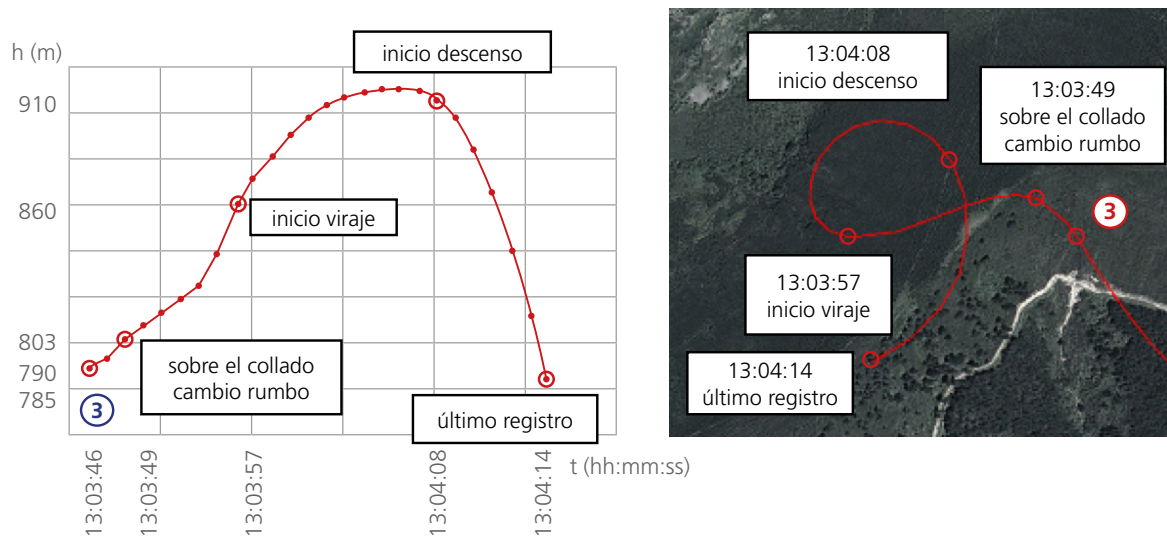
Figura 8. Perfil de vuelo tras la última descarga ③

- sobrevoló de nuevo el collado con un margen de altura de 133 m (884 m sobre 751 m) y pasó a volar sobre la ladera este del monte.
 - el régimen de descenso fue aumentando durante los seis segundos desde los 1377 fpm hasta los 5511 fpm antes del impacto.

- Recorrió aproximadamente 200 m (en planta).
- A las 13:04:14 h se registró la última posición del helicóptero a 785 m de altitud, sobre el terreno de 747 m. Este punto estaba alineado y en las proximidades del punto de impacto.

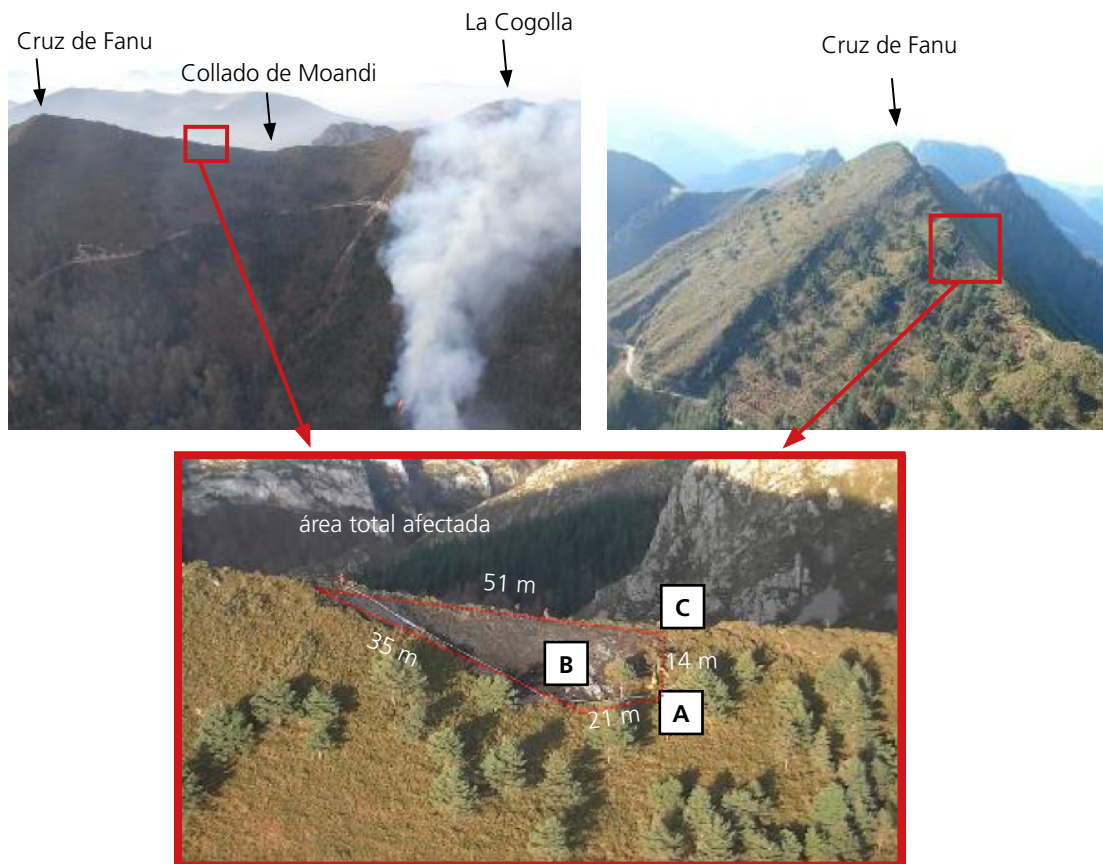
Figura 11. Vista aérea de la zona del accidente

El accidente se produjo en una zona montañosa perteneciente al término municipal de La Roza-Parres (Asturias), en la cara este del collado de Moandi, entre el alto de La Cogolla⁴¹, donde se estaba produciendo el incendio, y el monte Cruz de Fanu⁴². La orientación del collado era aproximadamente N-S, estando en el sur el monte Cruz de Fanu y en el norte La Cogolla. Los restos estaban a 14 m de distancia del collado, a una elevación de 748 m. El terreno tenía una pendiente de unos 45°.

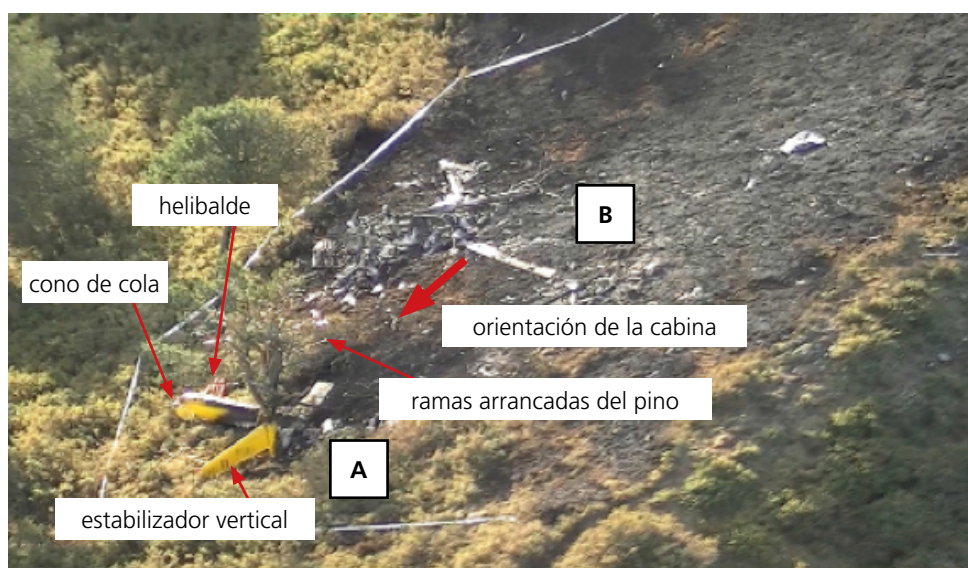
Figura 12. Vista aérea de las zonas A y B

En el impacto contra el terreno y posterior incendio el helicóptero quedó completamente destruido. La superficie total afectada fue de 681 m². Los restos ocupaban aproximadamente 300 m² y estaban principalmente concentrados en dos zonas (indicados como A y B en las figuras 11, 12 y 13):

El árbol, un pino, presentaba la mitad de su copa seccionada a una altura sobre el terreno de 3 m. Las ramas más cercanas al collado habían quedado arrancadas, mientras que las ramas orientadas hacia el este (o ladera abajo) permanecían intactas. Las roturas en las ramas se habían producido todas en el mismo sentido. Alrededor de este árbol, se encontraba el conjunto del cono de cola, uno de los patines y el helibalde.

El helibalde estaba vacío y se encontraba junto a la zona del encastre del cono de cola. No presentaba daños aparentes y no había estado afectado por el fuego. La anilla de unión con el gancho de carga externa (situada en la parte superior del helibalde) y la bomba de succión de agua (situada en la parte inferior) no presentaban daños.

Las palas del rotor principal estaban totalmente calcinadas pero ninguna se había soltado. En las cercanías de los restos de esta zona se podían apreciar áreas de impacto de las palas del rotor principal con el suelo, en concreto una de ellas presentaba una hendidura longitudinal de más de 20 cm de profundidad.

Todo el conjunto de cabina, motor y rotor principal presentaba signos de haber estado sometido a fuego intenso, por lo que no se pudo realizar ningún tipo de análisis en mayor profundidad.
