COMISIÓN DE
INVESTIGACIÓN DE
ACCIDENTES
FERROVIARIOS

Informe Final

INFORME FINAL SOBRE LA INVESTIGACIÓN
DEL ACCIDENTE FERROVIARIO Nº 0017/2009
OCURRIDO EL DÍA 24.03.2009
EN LA ESTACIÓN DE ALGEMESÍ

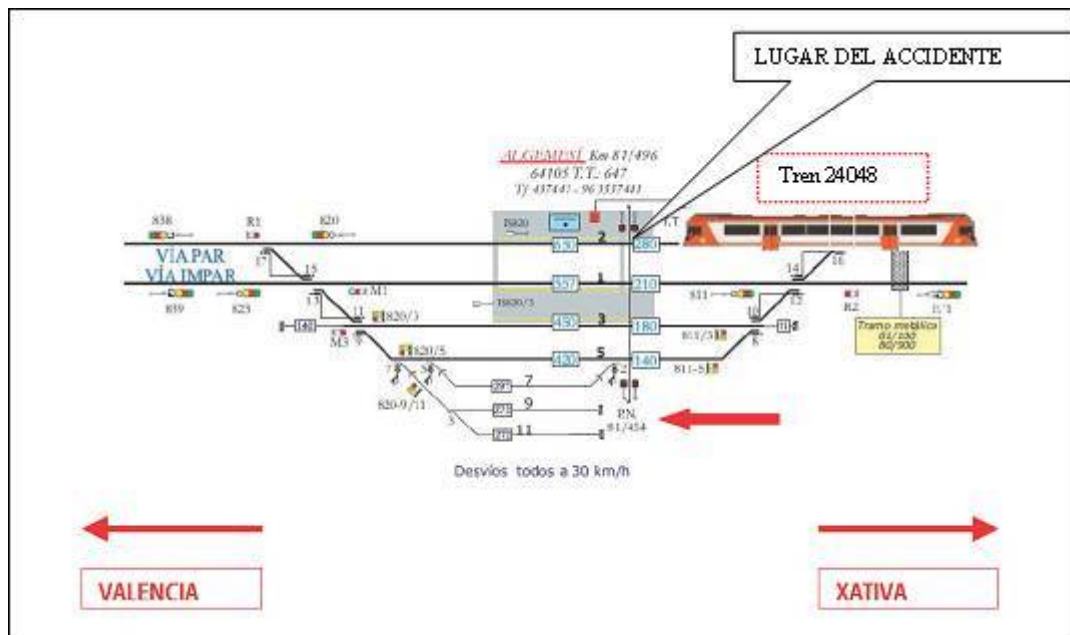
CROQUIS DEL LUGAR DEL ACCIDENTE

El tren de viajeros 24048 de Renfe Operadora, circulando hacia Valencia, arrolla a un hombre que cruza el paso a nivel provisional clase F, situado en el P.K. 81,494 de la estación de Algemesí, cuando las señales acústicas y luminosas indicaban que no se podía cruzar.

Al mismo tiempo que el tren implicado era estacionado en el andén 2, otro tren estacionaba en el andén 1, lo que pudo confundir a la víctima.

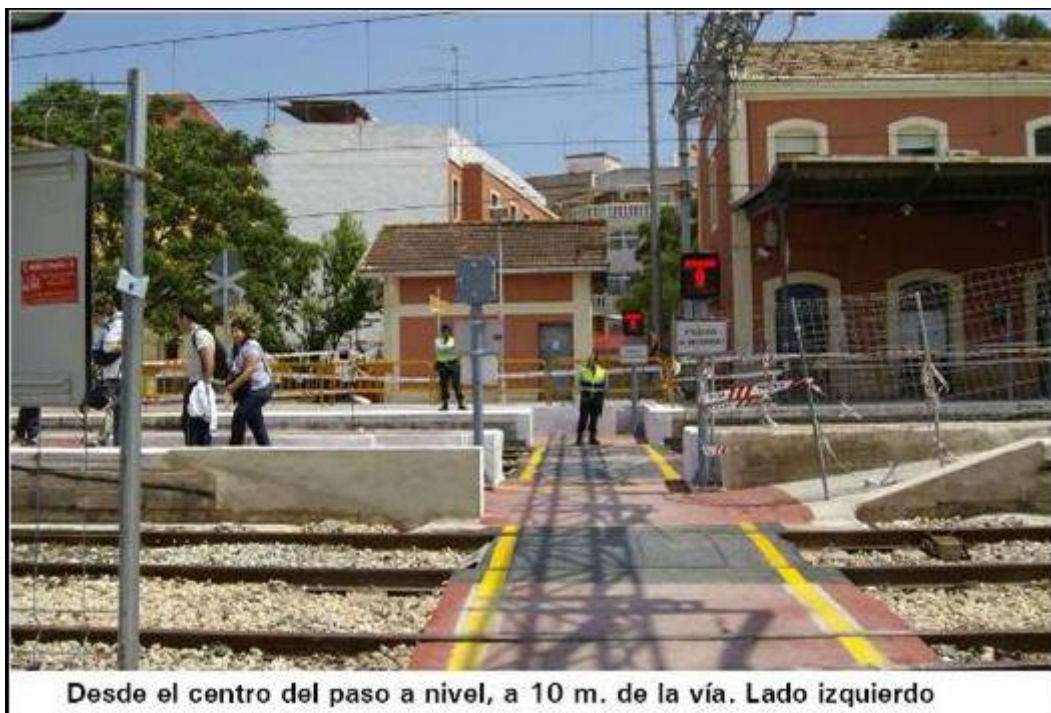
Tipo de protección: clase F.

El paso, de uso exclusivo peatonal, está dotado de señales acústicas y luminosas. El pavimento es de tipo strail. Los elementos de protección se sitúan a ambos lados del paso a nivel. Fue creado con carácter provisional mientras duraban las obras de construcción de un paso inferior para la sustitución del paso a nivel tipo C que existía en el P.K. 81,454.

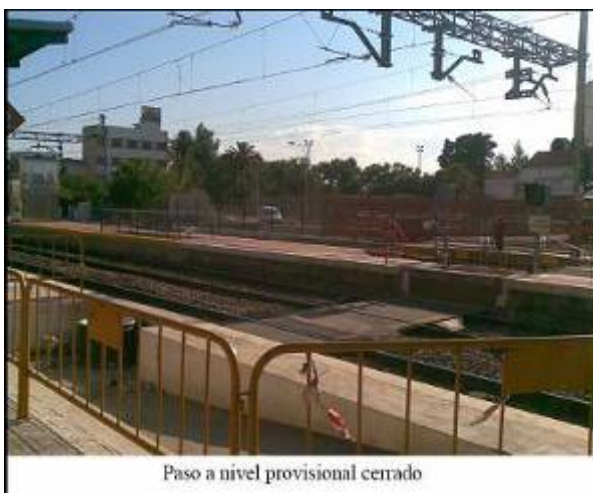
Paso a nivel tipo F donde ocurrió el accidente.

El paso a nivel tipo F de la estación de Algemés es provisional, mientras se ejecutaban las obras de sustitución, por un paso inferior, del originario paso a nivel, tipo C, situado en el P.K. 81,454 en la estación de Algemés. Este paso además es utilizado por los viajeros de la estación como paso entre andenes.

Paso a nivel provisional cerrado

Con fecha del 22 de mayo de 2009 se cierra este paso provisional y se abre al paso inferior para peatones, bicicletas y motocicletas y que también cumple la función de paso entre andenes de la estación de Algemés.

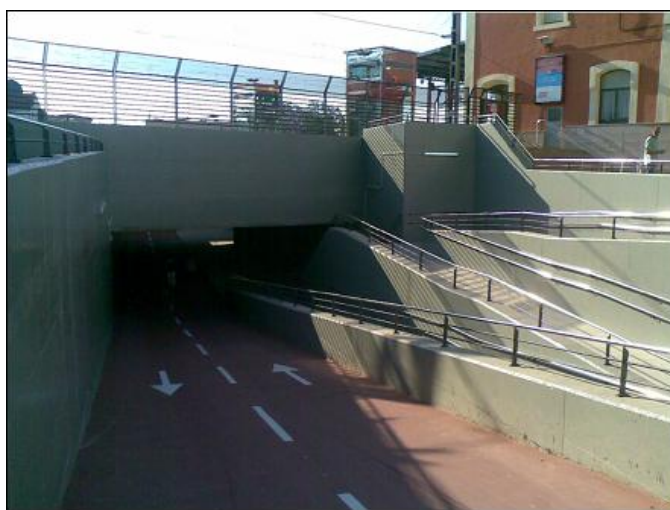
Paso inferior recientemente inaugurado (lado vía 2)

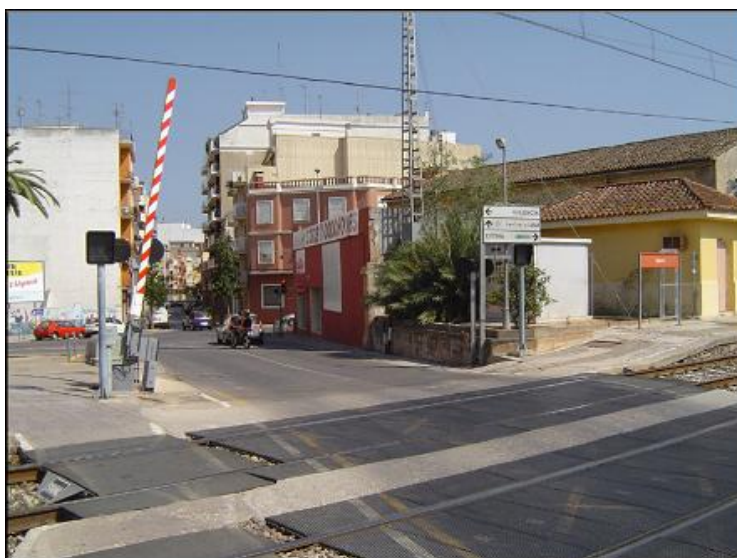
Paso nivel tipo C PK 81,454 original que ya se ha suprimido.

Cabe señalar que con fecha 07/05/2007, en el paso a nivel clase C del P.K. 81,454, cuya sustitución por un paso inferior supuso el habilitamiento provisional de este paso clase F, se produjo el arrollamiento de una niña que cruzó cuando las barreras estaban bajadas.
