COMISIÓN DE
INVESTIGACIÓN DE
ACCIDENTES
FERROVIARIOS

Informe final

INFORME FINAL SOBRE
EL ACCIDENTE FERROVIARIO Nº 0036/2009
OCURRIDO EL DÍA 13.07.2009
EN EL PASO A NIVEL PARTICULAR EN JACA (HUESCA)

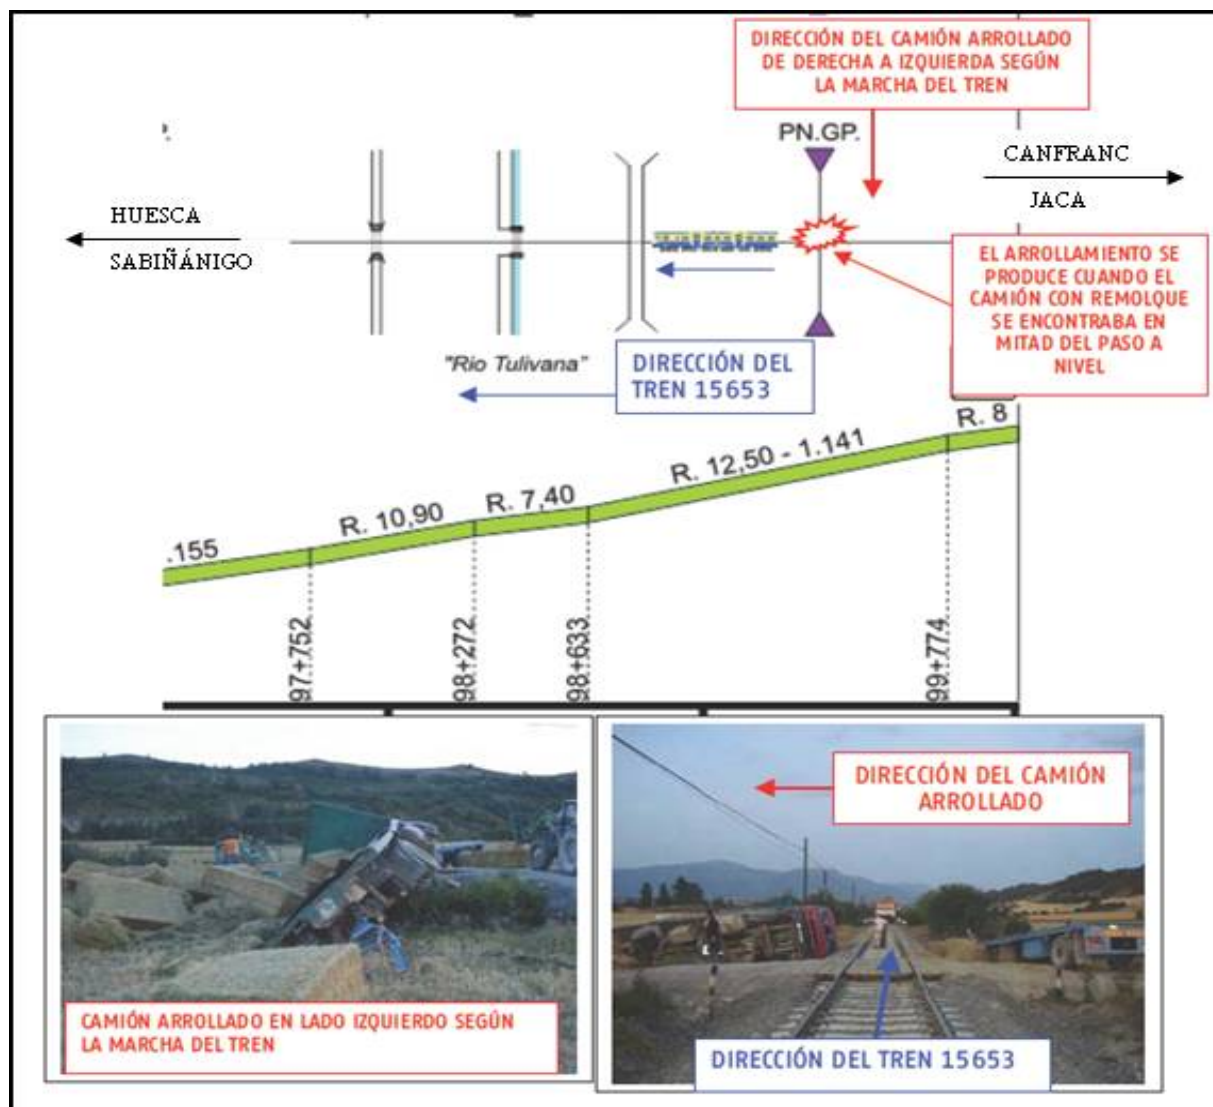
Croquis del lugar del accidente

El camión arrastraba un remolque e intentaba cruzar la vía de derecha a izquierda (sentido de la marcha del tren). El vehículo de carretera accede al paso a nivel desde un camino de tierra que cruza con la línea férrea. Tras la colisión, el camión queda volcado en el lado izquierdo del paso (en relación al tren) y el remolque queda en el lado derecho del paso sin llegar a cruzarlo.

Por su parte, el camión invade el paso a nivel por el lado derecho, en el sentido de la marcha del tren. El tren impacta con el camión en la zona de su remolque, haciéndolo girar sobre sus ruedas delanteras y separándolo del otro remolque que arrastraba. Tras la colisión el camión quedó en el lado izquierdo del paso (en relación al tren), volcado en sentido contrario al de su desplazamiento y fuera de la vía, y el remolque perdió la lanza de arrastre, que permaneció unida al camión quedando en el lado derecho del paso sin llegar a cruzarlo.

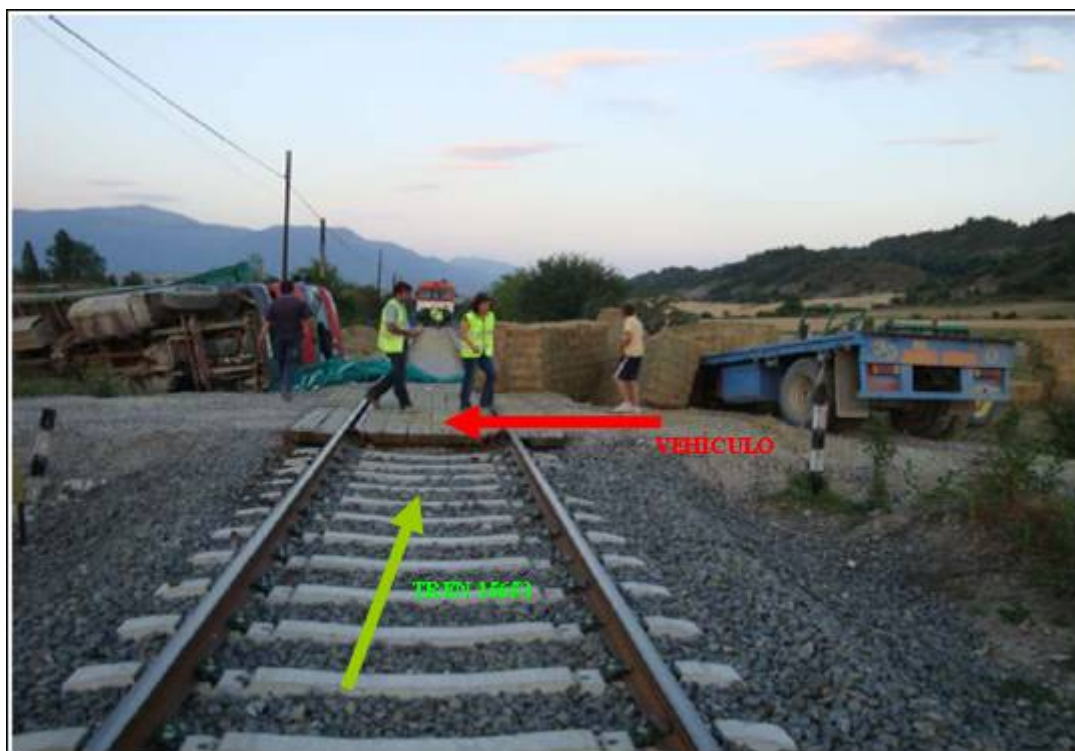
El camino cuenta con señales R2 (STOP) y P-11 (P. a N.) a ambos lados, además del dispositivo de cierre con cadenas.

La visibilidad es buena. No obstante, la vía está flanqueada por arbustos que, si bien no impiden la visibilidad, pueden, en algún momento, dificultarla.
