COMISIÓN DE
INVESTIGACIÓN DE
ACCIDENTES
FERROVIARIOS

*Investigación del accidente
nº 0066/2008 ocurrido el 29.11.2008*

INFORME FINAL SOBRE LA INVESTIGACIÓN
DEL ACCIDENTE FERROVIARIO Nº 0066/2008
OCURRIDO EL DÍA 29.11.2008
EN LA ESTACIÓN DE TEMBLEQUE

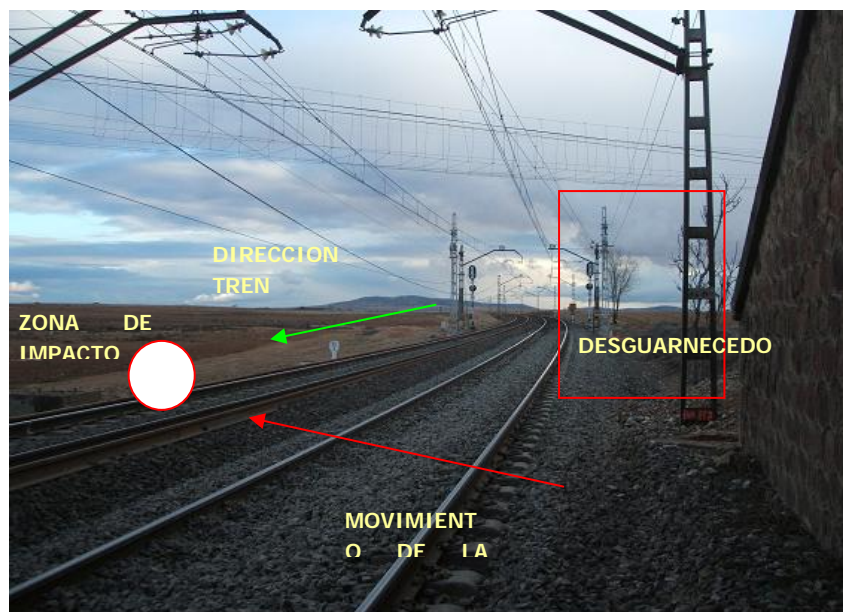
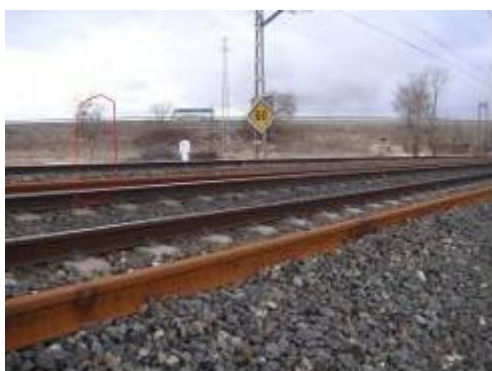
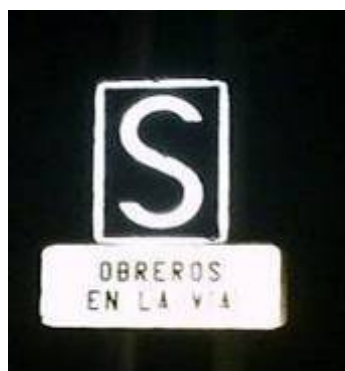
El lugar donde sucede el accidente se encuentra ubicado en una zona rural, en la estación del Tembleque, en el PK 101,270.

Señalizada la limitación de velocidad y cartel de silbar
