COMISIÓN DE INVESTIGACIÓN
DE ACCIDENTES FERROVIARIOS

*Investigación del accidente
nº 0032/2011 ocurrido el 30.06.2011*

Informe final

INFORME FINAL SOBRE
EL ACCIDENTE FERROVIARIO Nº 0032/2011
OCURRIDO EL DÍA 30.06.2011
ENTRE LAS ESTACIONES DE SIETE PICOS Y PUERTO DE NAVACERRADA (MADRID)

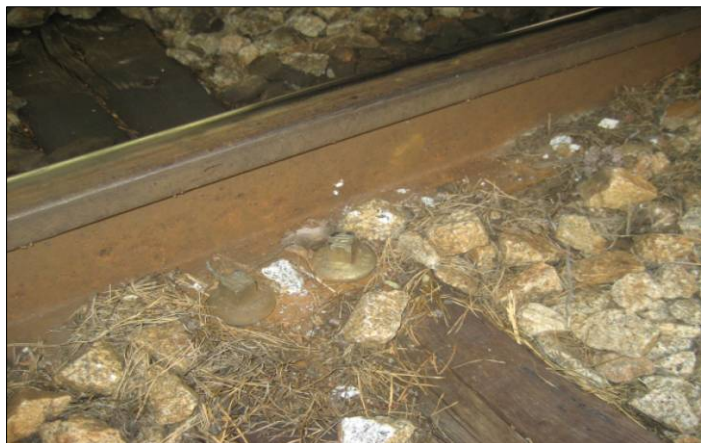
El balasto se encuentra en mal estado debido a su antigüedad y a los arrastres naturales de la montaña.

Estado de la vía. (Fuente: Adif)

Dicha junta donde se origina el descarrilamiento presenta mala sujeción en la clavazón, así como sus dos traviesas rajadas y en mal estado. A partir del punto 0 (PK 7+165) y hacia el final del descarrilamiento se observan gran cantidad de traviesas rajadas y rotas, clavazón suelta y balasto en mal estado.

Destinatario final	Número	Recomendación
Adif	32/11-1	Analizar la viabilidad de sustituir todo el tramo de traviesas de madera por otras de hormigón o, en su defecto, reemplazar las que presenten mal estado por otras del mismo material.

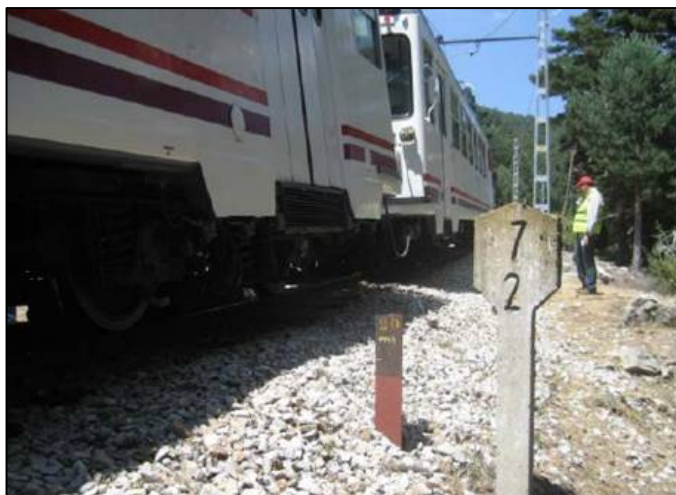
Tren descarrilado. (Fuente: Renfe Operadora)

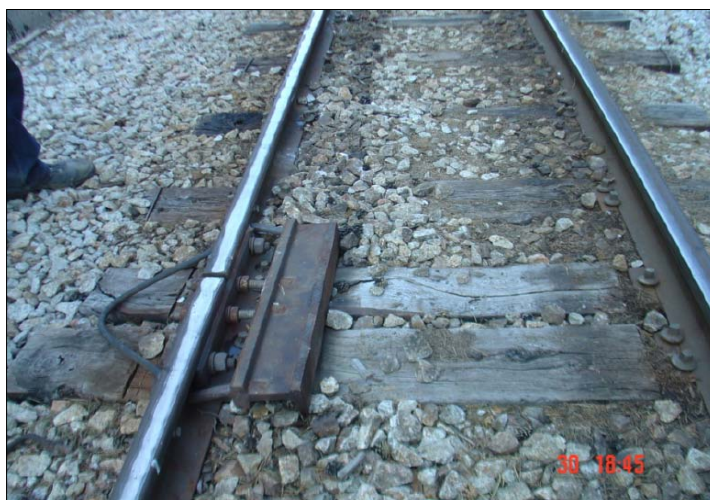
*Estado de la junta donde
se origina el descarrilamiento. (Fuente: Adif)*

La primera huella del descarrilamiento se origina en el inicio de la brida de la junta del carril, dotada de rigidizador, en la cara interna del hilo izquierdo, en el sentido de la marcha, produciéndose la caída de la primera rueda del tren, rozando su exterior con la parte interna del carril durante 34 metros hasta su caída sobre el patín del carril. A partir de aquí hay marcas de remonte y caída de la rueda derecha, con huellas de ambas pestañas en las traviesas en 18 metros hasta la detención total. Al ir forzando la primera rueda en el hilo izquierdo, éste se revira hacia el exterior cayendo el tercer, quinto y séptimo ejes de la rueda izquierda en la caja de la vía dejando huellas en el patín.
