COMISIÓN DE INVESTIGACIÓN  
DE ACCIDENTES FERROVIARIOS

*Investigación del incidente  
nº 0016/2010 ocurrido el 10.03.2010*

*Informe final*

INFORME FINAL SOBRE  
EL INCIDENTE FERROVIARIO Nº 0016/2010  
OCURRIDO EL DÍA 10.03.2010  
EN LA ESTACIÓN DE LOGROÑO (LA RIOJA)

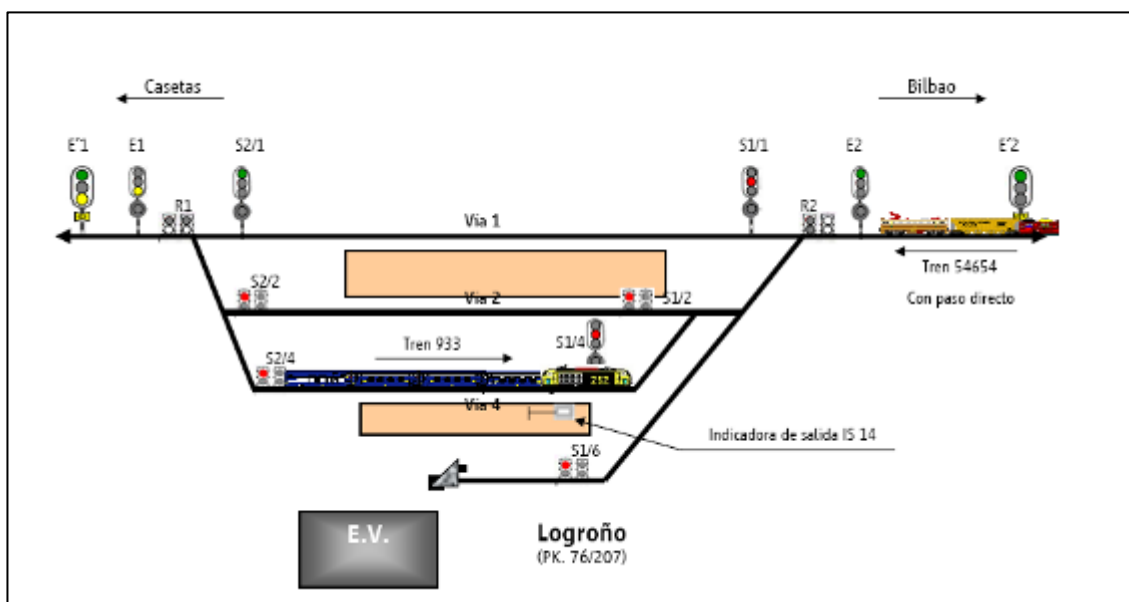
Croquis (fuente: informe de Renfe Operadora)

El rebase de la señal S1/4 del tren de viajeros provoca que la señal de entrada E2, que lucía en verde para el tren de mercancías, cambie a rojo (cierre intempestivo). El tren de mercancías se detiene ante dicha señal, provocándose un conato de colisión entre ambos trenes.

Simultáneamente en la vía 2 las señales de avanzada E'2 y de entrada E2 estaban en indicación de vía libre para el tren de mercancías 54654. Al rebasar la señal S1/4 el tren 933, se produce un cierre intempestivo de la señal E2. El tren de mercancías se detiene entonces en el P.K. 77+169, sin llegar a la baliza previa de la señal de entrada E2 produciéndose el conato de colisión entre ambos trenes que quedan separados por una distancia de 753 metros.

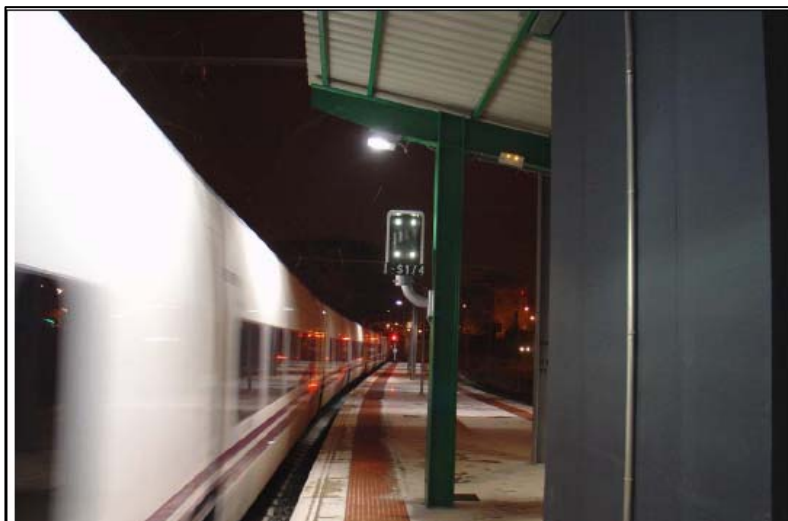
(Fuente: informe de Renfe Operadora)

La señal de salida S1/4 es alta. Dispone de baliza ASFA a pie de señal pero no de previa. En la vía 4 existe una señal indicadora de salida, regulada bajo la consigna C nº 29.

La velocidad máxima del tramo es de 120 Km. /h. Desde el P.K. 75+234 hasta el P.K. 76+855 hay una limitación de velocidad a 55 Km. /h. Y en la vía 4 hay una limitación de velocidad de 40 Km. /h.
