COMISIÓN DE INVESTIGACIÓN  
DE ACCIDENTES FERROVIARIOS

*Investigación del incidente  
nº 0061/2011 ocurrido el 19.12.2011*

INFORME FINAL SOBRE  
EL INCIDENTE FERROVIARIO Nº 0061/2011  
OCURRIDO EL DÍA 19.12.2011  
EN LA ESTACIÓN DE MADRID CHAMARTÍN (MADRID)

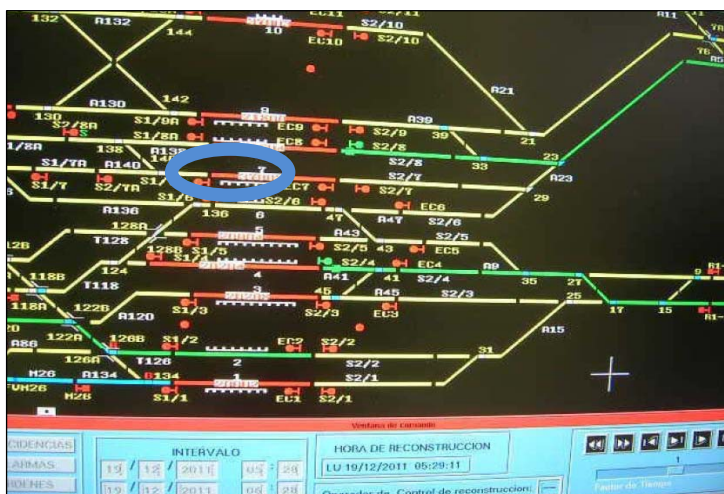
- A las 05:29 horas: establece itinerario de salida para tren 20204 de señal S2/4 a señal E3 (en vía II de Túnel de Sol).

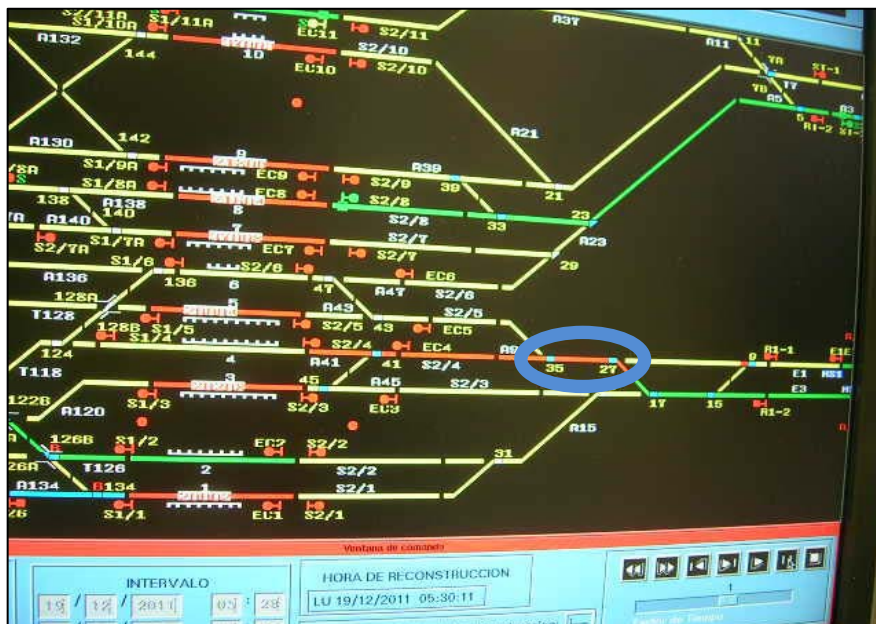
- A las 05:30 horas: tren 20204 detenido delante de la aguja 27.

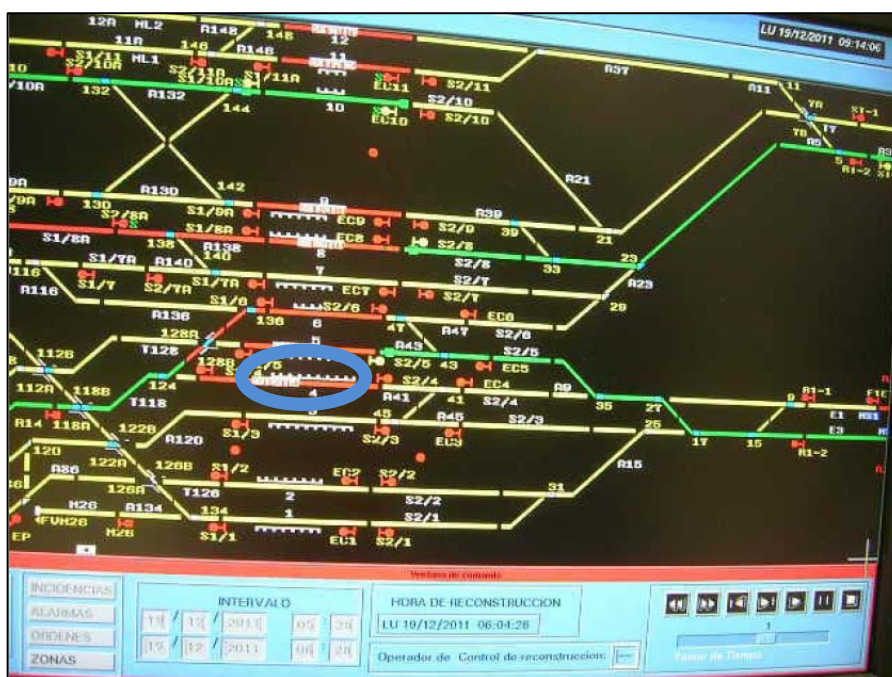
- A las 06:04 horas: el Jefe del CTC establece itinerario de salida para tren 20004 de señal S2/5 a señal E3 (en vía II de Túnel de Sol). Tren 20204 vuelve a estacionarse en vía 4.

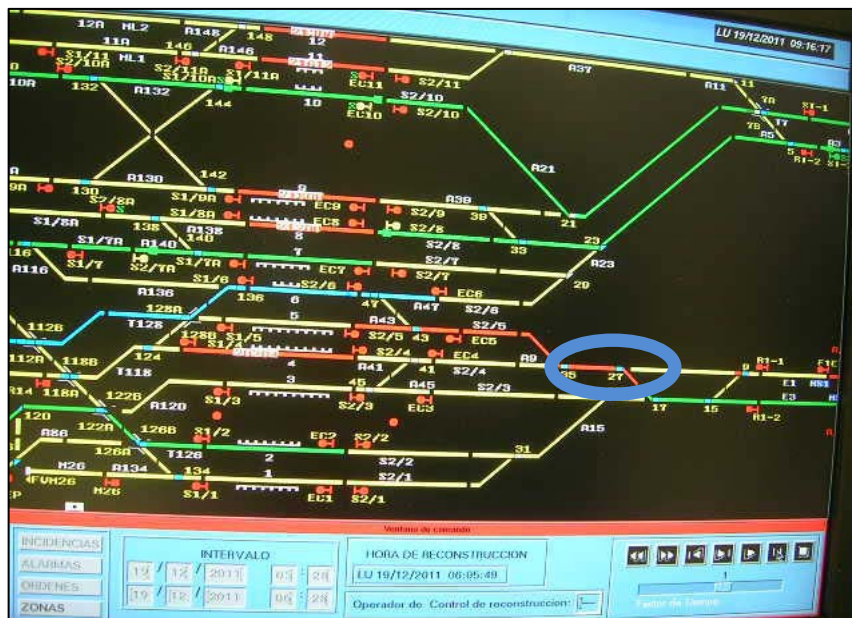
- A las 06:05 horas: tren 20004 detenido delante de la aguja 27.

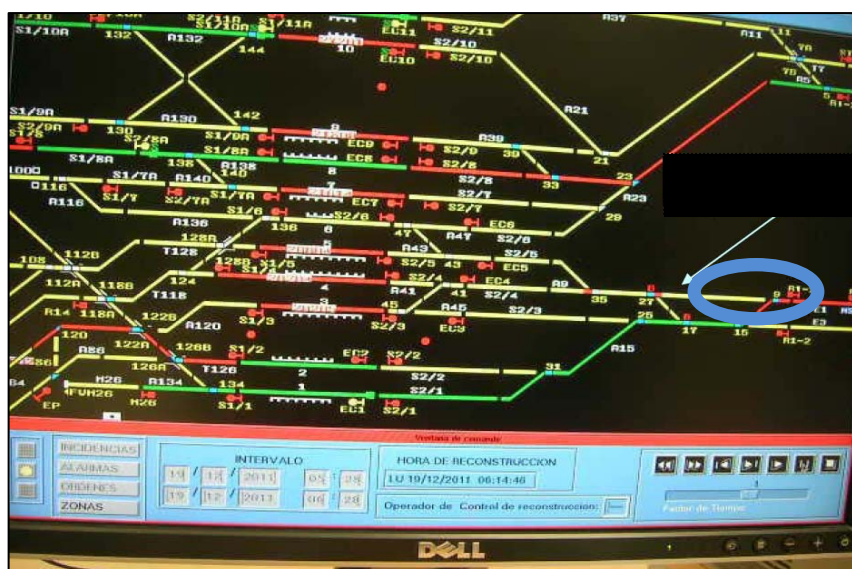
- A las 06:14 horas: establecido itinerario de entrada de vía I a la vía 1 de la estación para tren 20207 y situado delante de la aguja 9. Tren 20204 sigue estacionado en vía 4 y tren 20004 vuelve a estacionarse en vía 5.

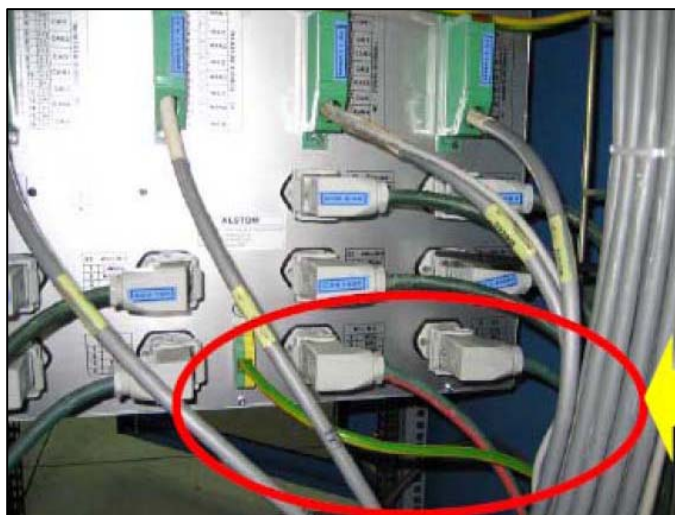
*Que la causa fue un error de conexión de las mangueras correspondientes a los conectores de mando y comprobación de las agujas nº 9 y nº 27. Que cuando efectuó el desconexión observó que carecían de etiqueta de identificación lo que posibilitó el posterior error.*

Por otro lado, según informe de la Gerencia de Mantenimiento de Madrid Norte de Adif, la noche del 19 de diciembre de 2011, entre las 00:30 y las 04:30 horas se realizaron trabajos en varios módulos de mando de aguja del enclavamiento de Chamartín, entre los que se incluían los correspondientes a las agujas 9 y 27. En dicho informe se hace constar que la causa de la avería es un cambio en los conectores del módulo de mando de agujas, en los que se han cruzado los conectores de campo del cambio 9 y del 27, de tal forma que la comprobación y el mando del cambio 9 en el enclavamiento son los correspondientes en campo al cambio 27 y viceversa.

Conectores  
intercambiados

- Se ha revisado la instalación de conectores embriando correctamente cada una de las mangueras, para evitar una fijación deficiente, de manera que tras la desconexión de las mismas sea prácticamente imposible un error cuando sean conectados de nuevo.
- Los nuevos conectores del MMAs tienen implementada la codificación mecánica. Los MMAs cuyos conectores no contemplan esta posibilidad se decide junto a Adif la codificación con colores de los diferentes conectores.
