CIAIAC

INFORME TÉCNICO A-055/2001

Accidente ocurrido el 10
de octubre de 2001, a la
aeronave FAIRCHILD
SA-226-AT «Metro II»,
EC-GDV, en las
proximidades de las
islas Columbretes en
el mar Mediterráneo

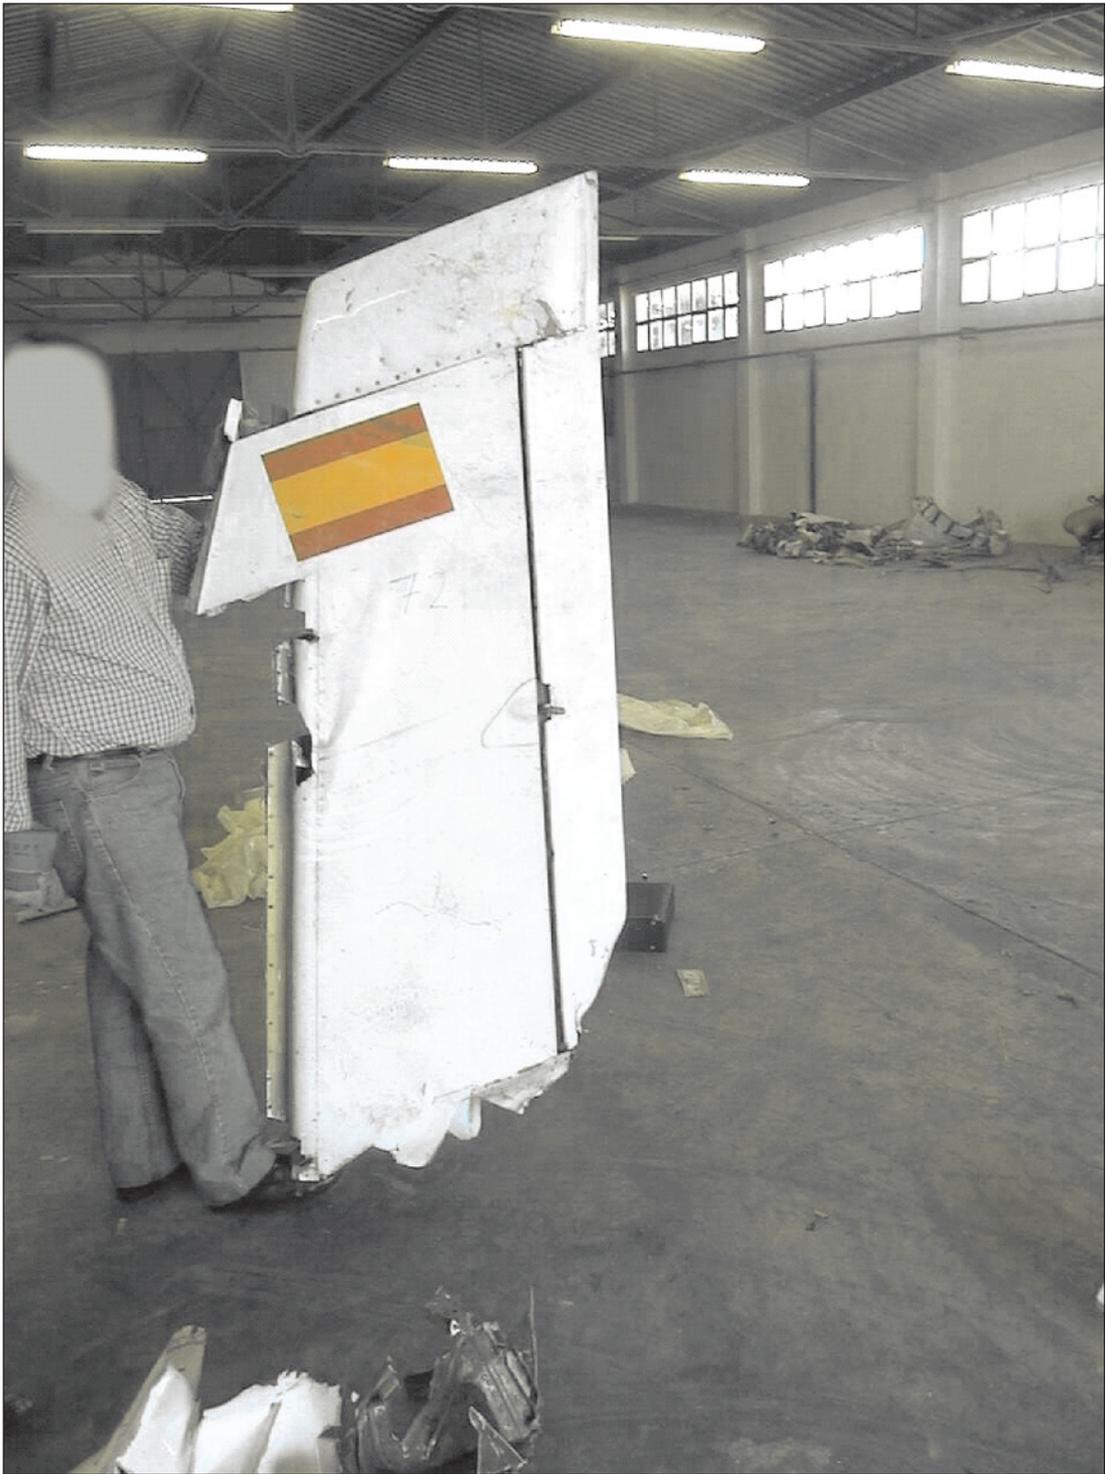
Prácticamente no se ha recuperado ningún componente principal de la aeronave, siendo los trozos mayores y más representativos el estabilizador vertical casi completo (Figura C-1, Apéndice C), un gran trozo del timón de dirección, parte del alerón izquierdo (Figura C-2, Apéndice C), restos de puertas y ventanillas (Figura C-3, Apéndice C), de las palancas de pilotos (Figura C-4, Apéndice C) y de varios asientos. Entre éstos están los de pilotos (Figuras C-5 y C-6, Apéndice C), que aparecen, como puede observarse en la figura, con la guía deformada hacia arriba por su centro y el respaldo vertical arrastrado hacia atrás, indicando el sentido del impacto contra el mar. En este mismo sentido también están deformados las palancas de los pilotos y el trozo de estabilizador vertical recuperado.

Salvo la indicación del sentido de la deformación hacia atrás en los elementos de cabina y del estabilizador vertical, lo más interesante de estos hallazgos es que todos se realizaron en un área que abarcaba de 6 a 7 km de diámetro.

Figura C-1. Restos del estabilizador vertical

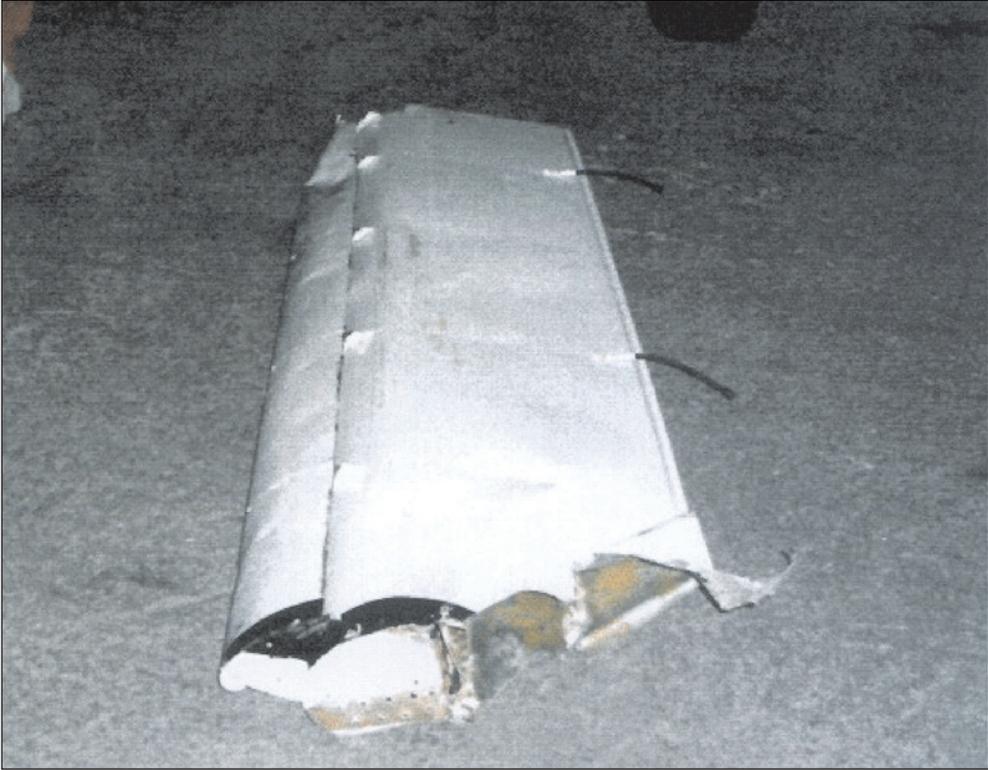
Figura C-2. *Flap derecho*

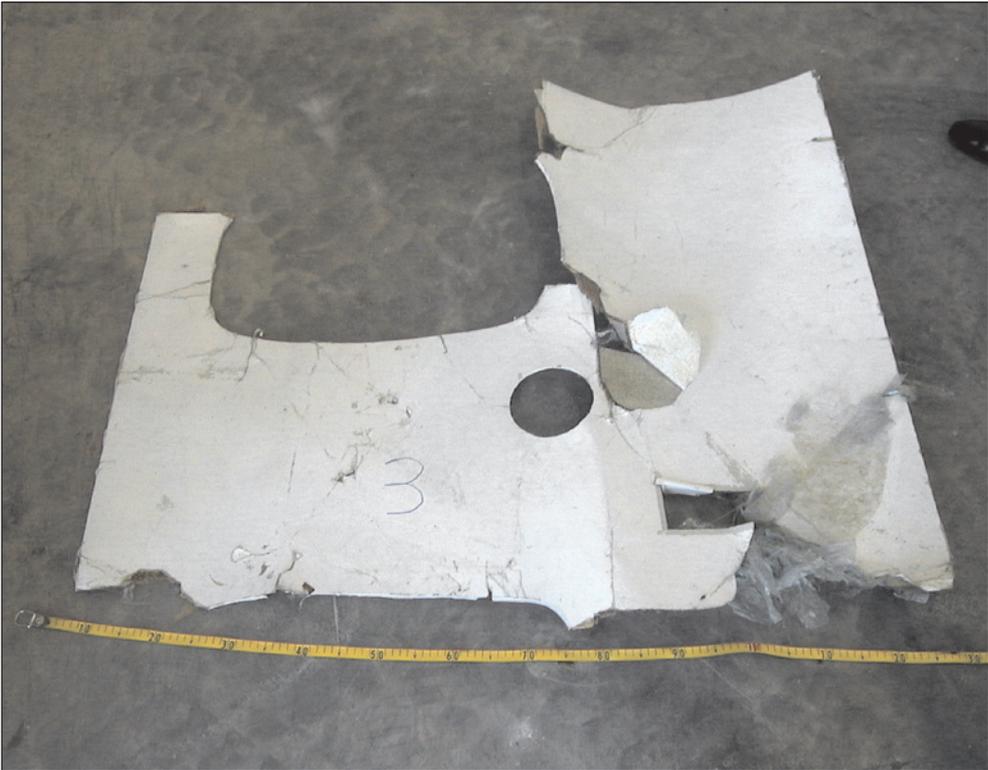
Figura C-3. *Marco de una ventanilla*

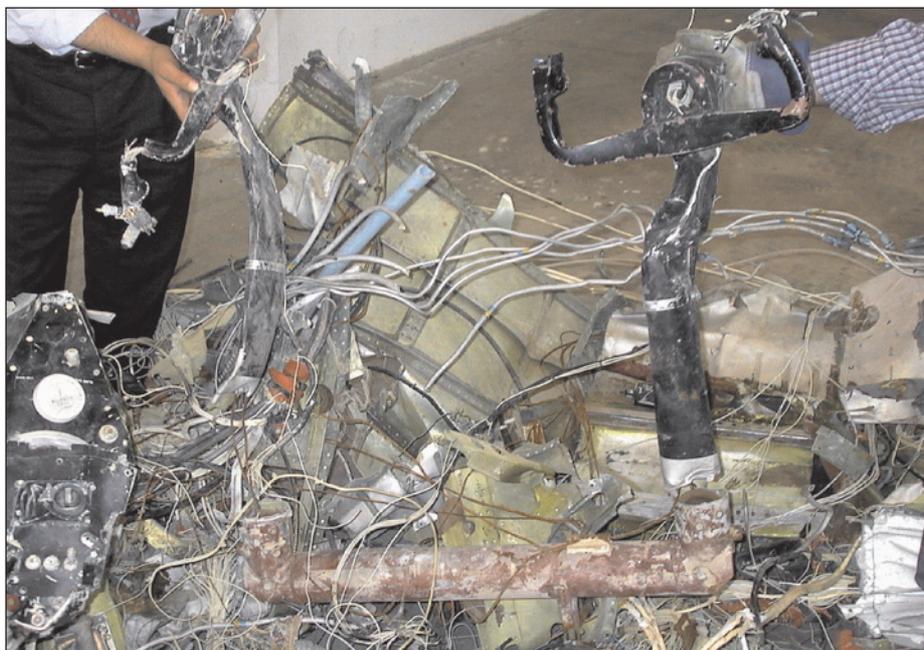
Figura C-4. Restos de las columnas y las barras de mando

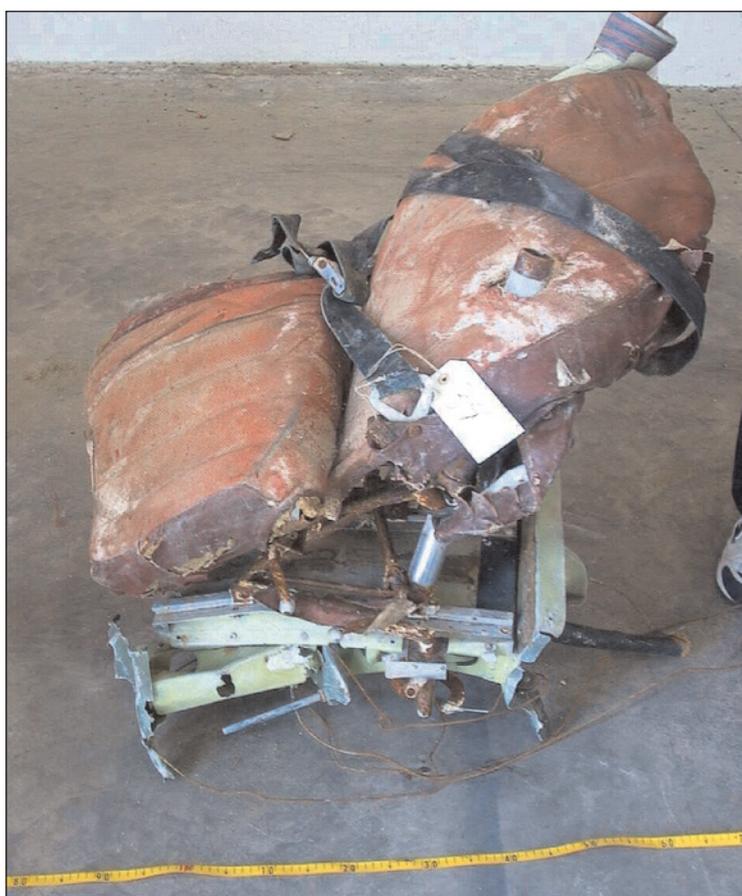
Figura C-5. Asiento de la cabina de mando

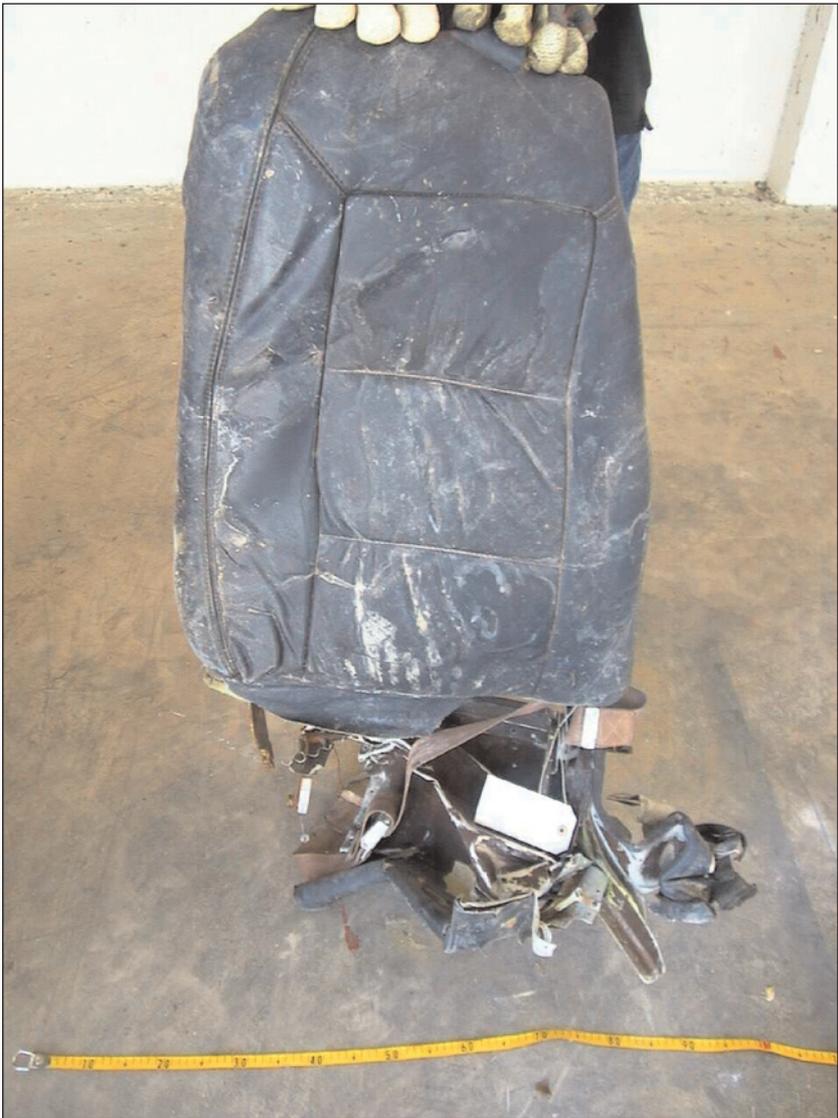
Figura C-6. *Asiento de la cabina de pasajeros*

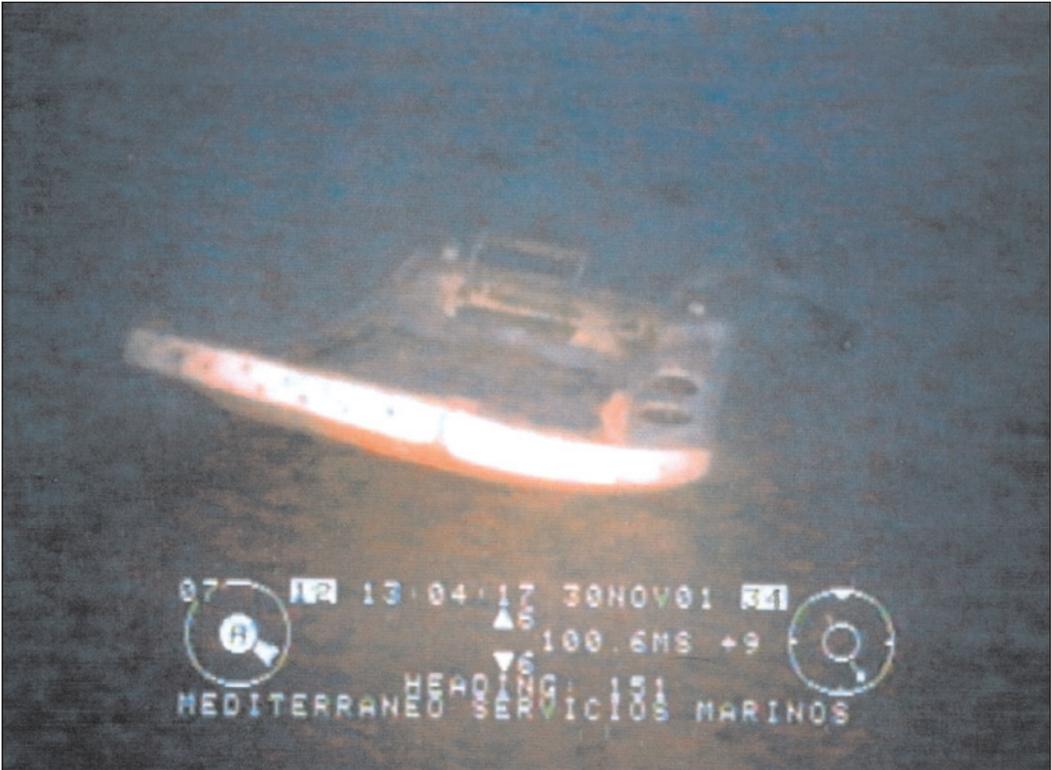
Figura D-3. Registro o tapa

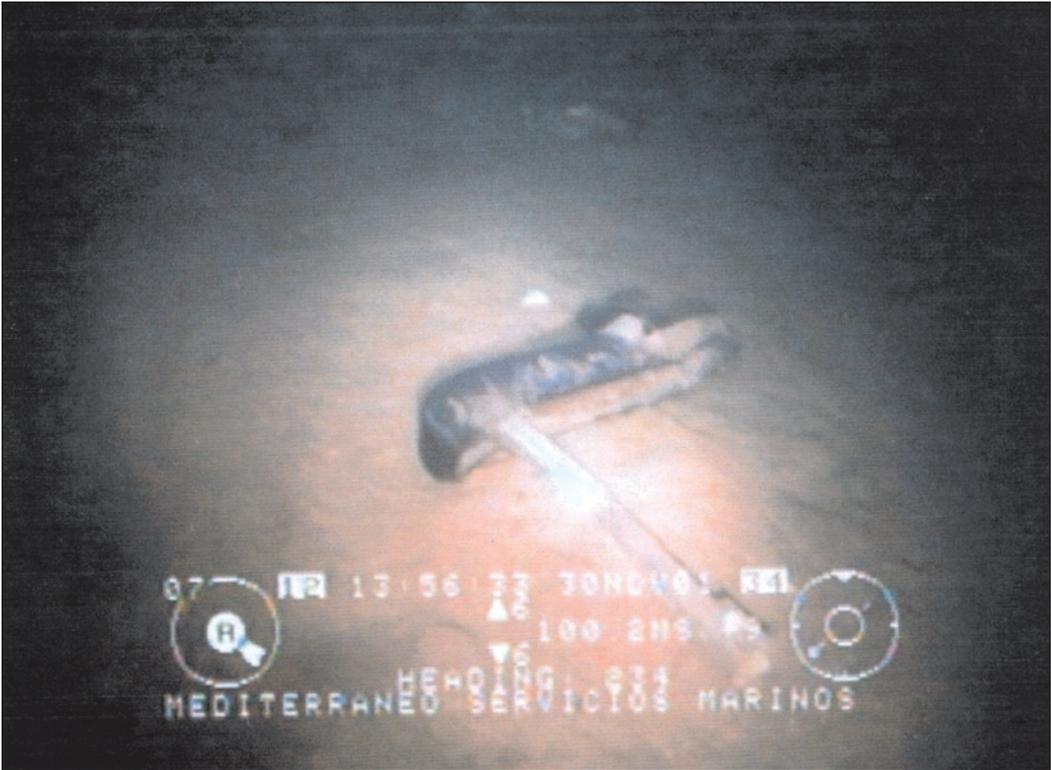
Figura D-4. Brazo de una butaca
