COMISIÓN DE
INVESTIGACIÓN DE
ACCIDENTES
FERROVIARIOS

Informe final

INFORME FINAL SOBRE
EL ACCIDENTE FERROVIARIO Nº 0033/2009
OCURRIDO EL DÍA 08.07.09
EN EL PASO A NIVEL CLASE C EN
"VILLAVEVERDE DE PONTONES" (CANTANBRIA)

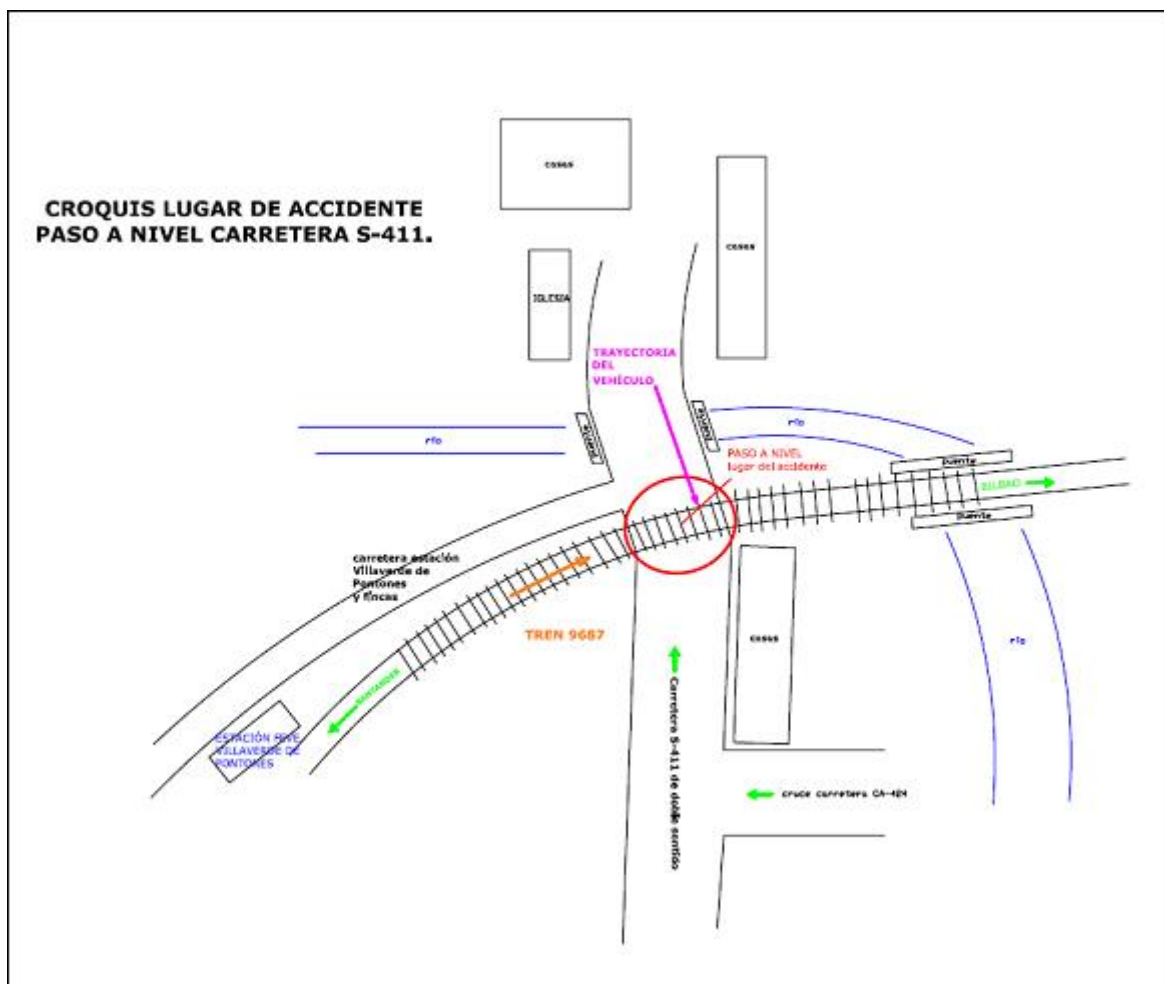
Croquis del lugar del accidente

El día 8 de julio de 2009, el tren de mercancías 9687, de la empresa ferroviaria FEVE, procedente de Santander y con destino Aranguren, circulaba normalmente. Al aproximarse al paso a nivel nº 23 del PK 551+254, cercano al apeadero de Villaverde de Pontones, el maquinista advierte la presencia de un vehículo detenido en el centro del paso a nivel.

El maquinista hace uso del silbato y del freno de emergencia sin poder evitar el arrollamiento del vehículo.

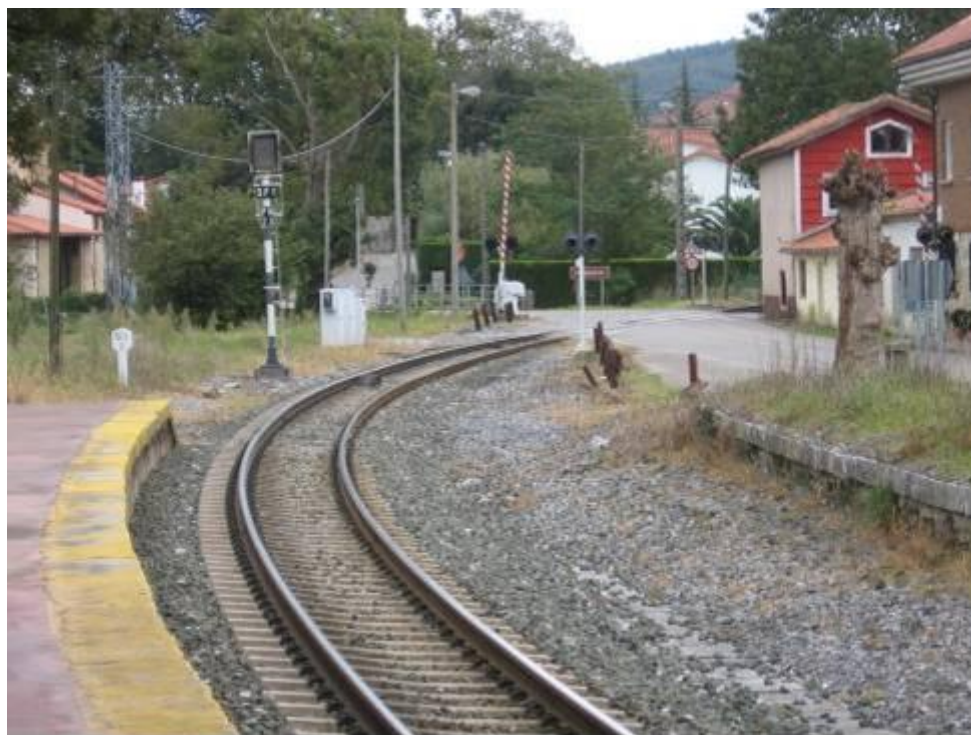
El paso a nivel nº 23 (clase C) es automático, dotado de semibarreras, señalización luminosa y acústica. Se encuentra en un tramo de vía en curva a derecha - sentido Bilbao - y con visibilidad limitada.

Existen ciertas deficiencias en la señalización de carretera: falta la señal de firme irregular.

Según los datos comunicados por la Dirección General de Infraestructuras Ferroviarias (19 de noviembre de 2009) está prevista, sin plazo, la supresión del paso a nivel. El proyecto constructivo se encuentra en fase de redacción.
