COMISIÓN DE INVESTIGACIÓN
DE ACCIDENTES FERROVIARIOS

Informe final

INFORME FINAL SOBRE
EL INCIDENTE FERROVIARIO Nº 0034/2014
OCURRIDO EL DÍA 02.07.2014
ENTRE CHINCHILLA Y BONETE (ALBACETE)

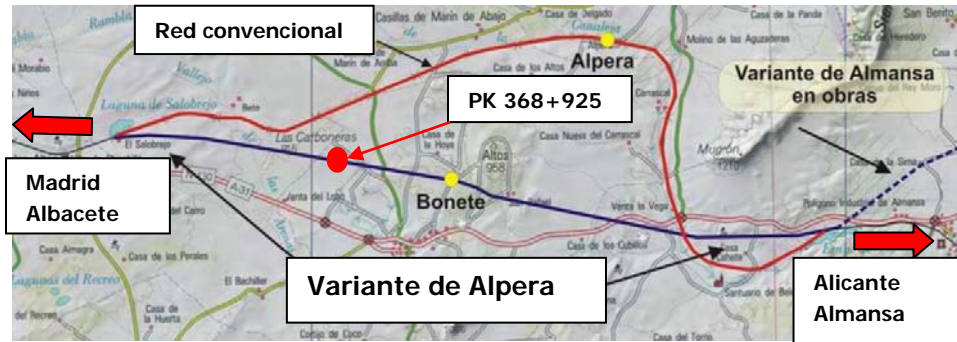
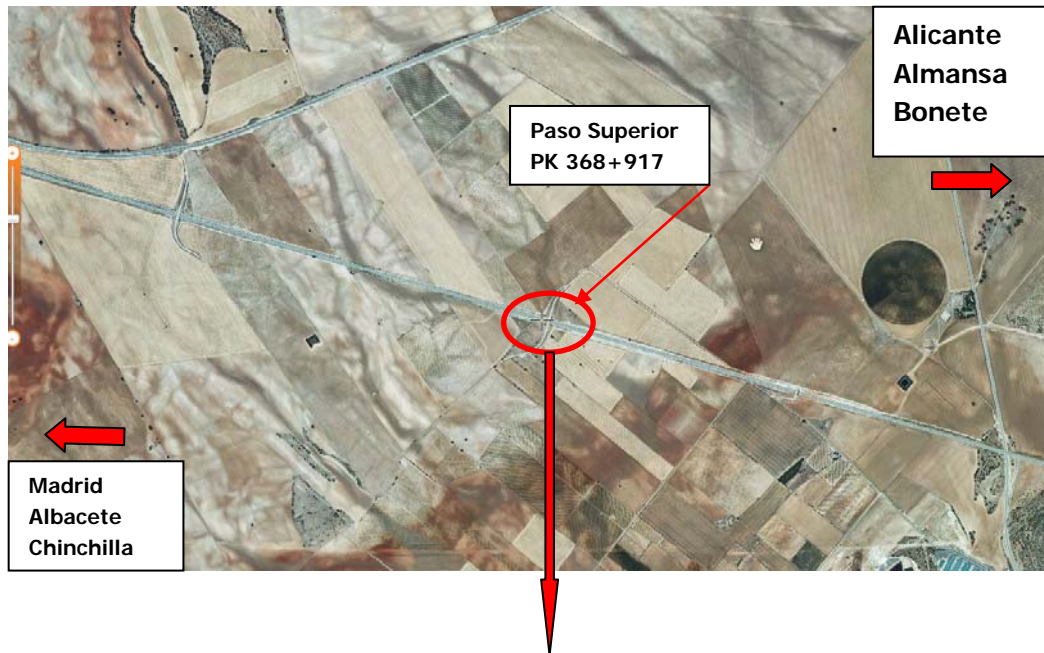
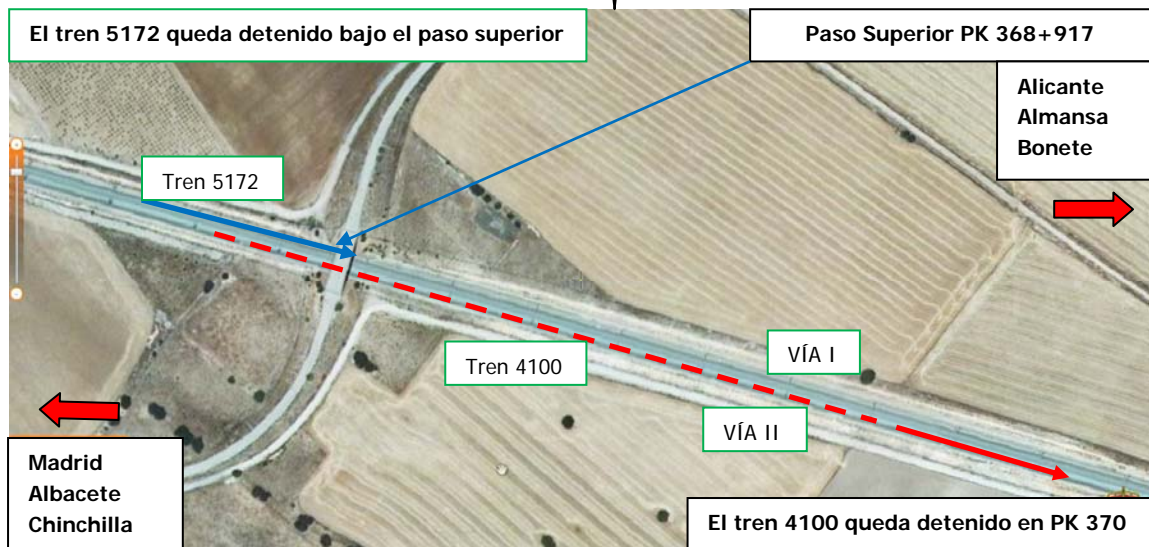
Croquis:

Al paso de la cabeza tractora por el PK 368+925 se deforma la vía (principalmente su carril izquierdo, lado por donde accedía el agua a la plataforma) el maquinista nota que la cabeza motriz se inclina y entonces aplica el freno del tren, quedando éste detenido.

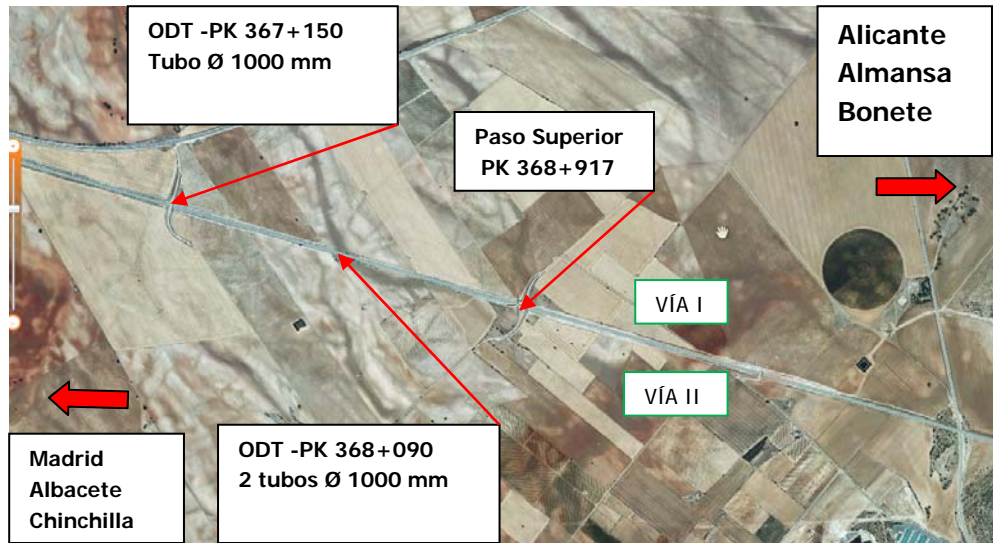
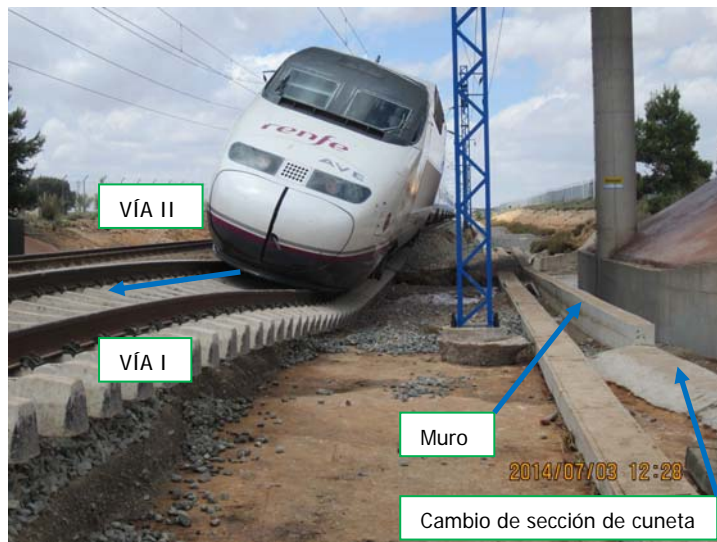
Bajo el paso superior mencionado es donde se producen los mayores daños en la infraestructura y donde quedó parado el tren en la vía I. En esta zona la cuneta cambia de sección y en su parte interior existe un muro para evitar la inundación de la vía.

Cambio de sección de cuneta y muro (Fuente: Renfe Operadora)

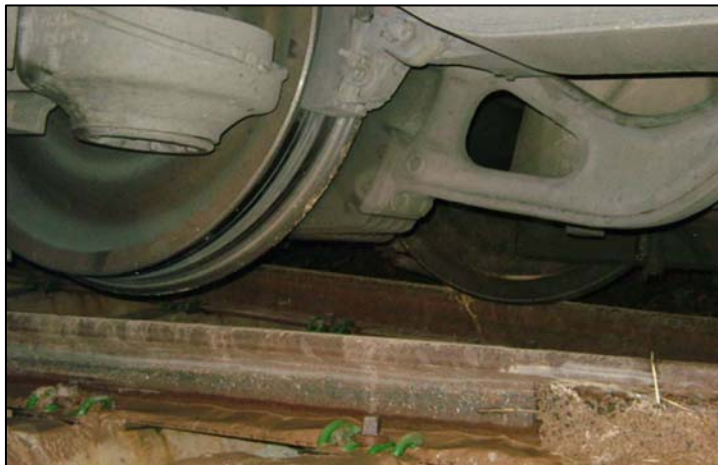
Posteriormente, la cabeza tractora se sigue inclinando hacia el exterior de la vía, llegando a formar respecto al plano horizontal un ángulo de 70°, y dos ruedas quedan sin contacto con el carril.

Perdida de contacto entre rueda y carril (Fuente: Renfe Operadora)

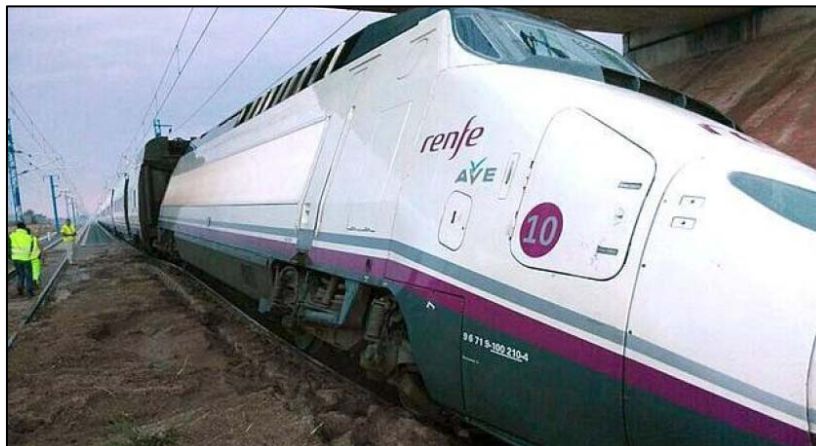
Material rodante: es necesario reparar pequeños daños la motriz de cabeza (caja y bogies). La valoración de los daños realizada por Renfe Operadora asciende a 48.700 € (sin IVA).

Vista de la cabeza motriz (Fuente Renfe Operadora)

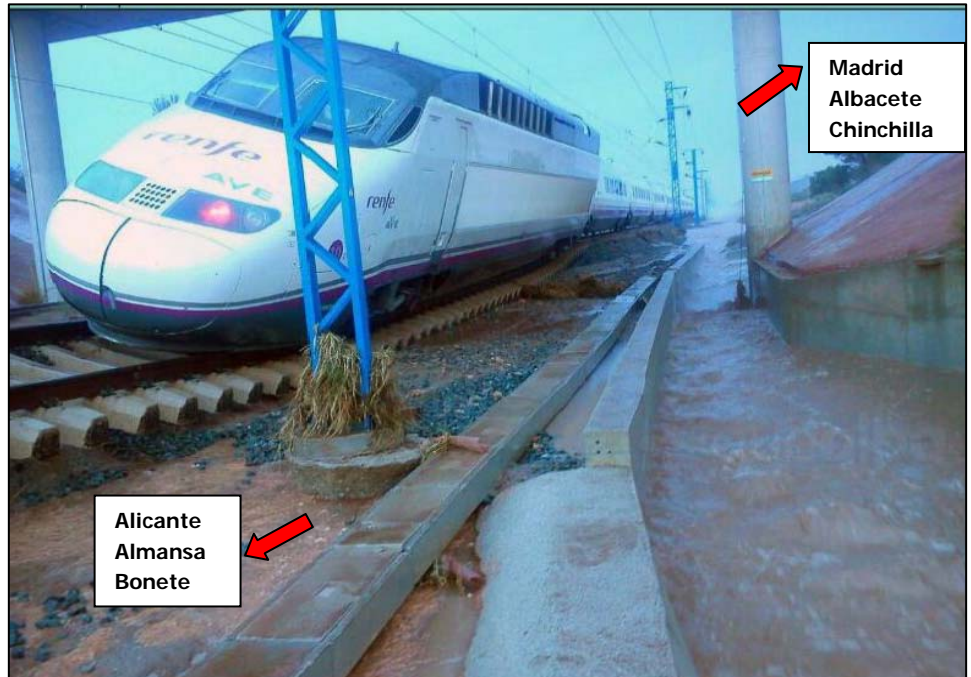
Vista del lugar de los hechos, se aprecia el curso de agua por el lado izquierdo de la vía, según el sentido de la marcha del tren. (Fuente Renfe Operadora)

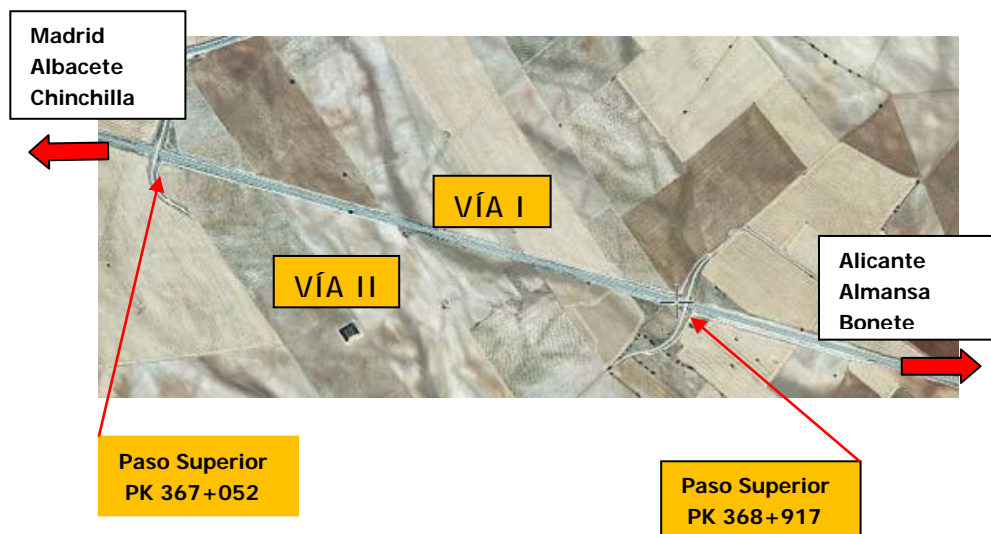
El paso superior intercepta el cauce natural existente, de manera que lo canaliza de forma directa hacia la plataforma. Por lo tanto es necesario la instalación de un colector de diámetro 2500 mm en el terraplén del lado de la vía 1 para que el caudal se canalice a través de la ODT PK 368+956. En el lado de la vía 2, para evacuar el caudal que llega de la ODT PK 368+090, se proyecta un tubo de diámetro 2000 mm.

- PK 368+950.-Para impedir la llegada del caudal de agua de escorrentía hacia la plataforma de forma directa y con velocidad por existir desnivel, se proyecta el caballón mencionado (PK 368+375 al PK 368+920) y un tubo de diámetro 500 mm que permiten evacuar el agua que se acumula de manera controlada. Además, la vía 1 se protege con un muro interior para evitar que el agua pueda alcanzarla.
