COMISIÓN DE INVESTIGACIÓN
DE ACCIDENTES FERROVIARIOS

*Investigación del accidente
nº 0038/2010 ocurrido el 14.07.2010*

INFORME FINAL SOBRE
EL ACCIDENTE FERROVIARIO Nº 0038/2010
OCURRIDO EL DÍA 14.07.2010
ENTRE RIBADEO (LUGO) Y VEGADEO (ASTURIAS)

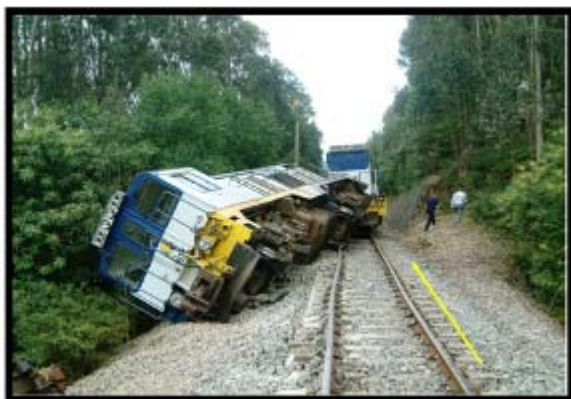
Descarrilan la locomotora que iba en segundo lugar de la composición, quedando volcada y enganchada a la primera locomotora, y las 10 plataformas que ocupaban los lugares del primero al décimo de la composición. Las nueve primeras plataformas descarriladas portaban contenedores cargados de madera y la décima (que quedó semidescarrilada) un contenedor cargado de lingotes de aluminio.

Situación final de las dos locomotoras, la 1613 volcada.

La flecha amarilla indica el sentido de la marcha del tren.

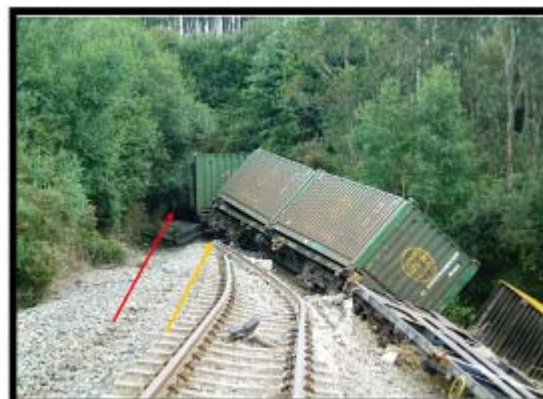
La flecha roja indica la salida del túnel.

La flecha amarilla indica el punto de inicio del descarrilamiento.

A la salida del túnel nº 31, el tren descarrila (P.K. 148+845) al tomar una curva a la derecha, según el sentido de la marcha, cuando circulaba a 73 km/h, activándose la válvula detectora de descarrilamiento que hace que entre en funcionamiento el frenado de urgencia y el arenado.

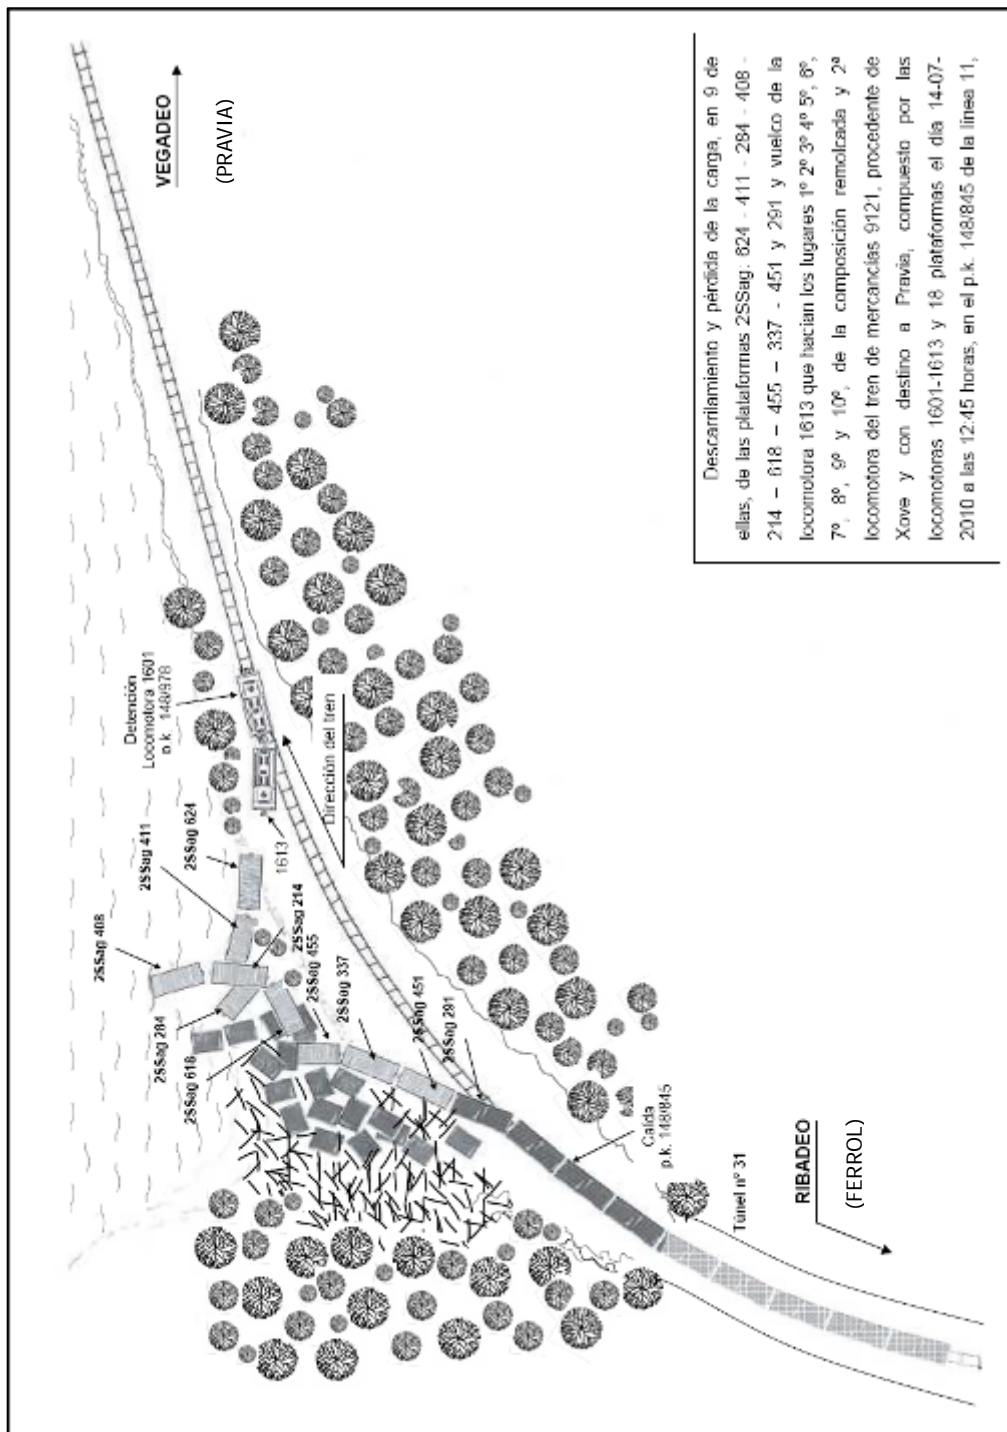
Croquis (Fuente: Feve)

Descamillamiento y pérdida de la carga, en 9 de ellas, de las plataformas 25Sag: 624 - 411 - 284 - 408 - 214 - 618 - 455 - 337 - 451 y vuelco de la locomotora 1613 que hacían los lugares 1º 2º 3º 4º 5º, 8º, 7º, 8º, 9º y 10º, de la composición remolcada y 2ª locomotora del tren de mercancías 9121, procedente de Xove y con destino a Pravia, compuesto por las locomotoras 1601-1613 y 18 plataformas el día 14-07-2010 a las 12.45 horas, en el p.k. 148.845 de la línea 11,
