COMISIÓN DE INVESTIGACIÓN
DE ACCIDENTES FERROVIARIOS

*Investigación del incidente
nº 0039/2010 ocurrido el 16.07.2010*

INFORME FINAL SOBRE
EL INCIDENTE FERROVIARIO Nº 0039/2010
OCURRIDO EL DÍA 16.07.2010
EN LA DEPENDENCIA RÍO DUERO (VALLADOLID)

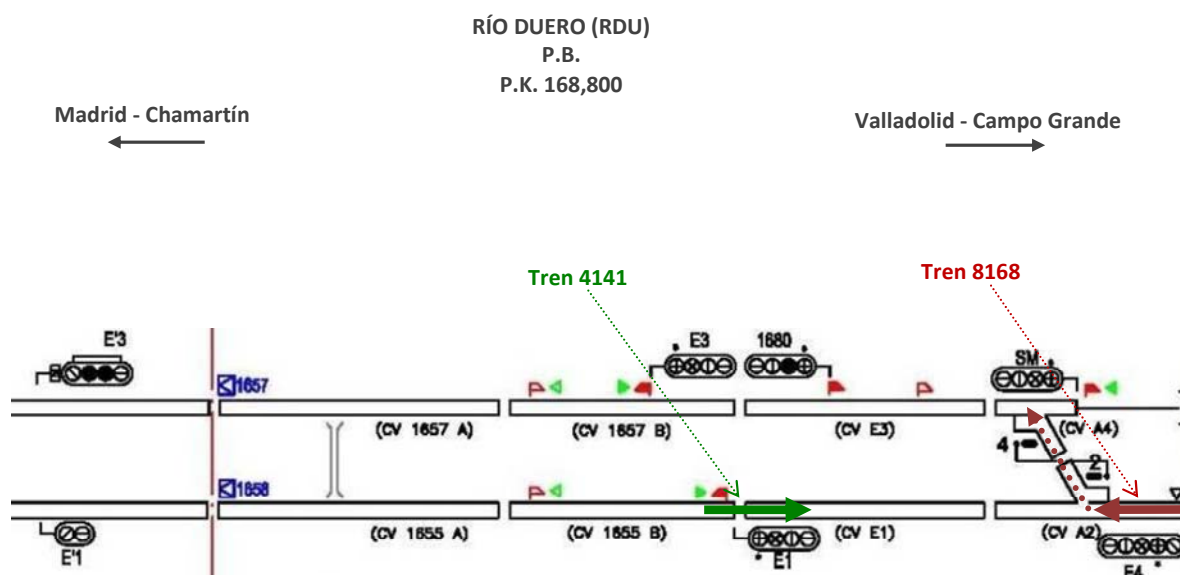
Croquis lugar del incidente

Tras la detención, el maquinista rearma el freno y continúa la marcha y, al pasar por la baliza previa de la señal de entrada E1, a la velocidad de 130 km/h, el sistema provoca el frenado de urgencia y el tren 4141 se detiene tras haber rebasado la señal E1 y provocar conato de colisión con el tren 8168, procedente de Valladolid Campo Grande, con itinerario establecido, y ocupando el circuito de vía de la aguja 2 al que protege la mencionada señal.

APARATOS Y SEÑALES	P.K.
Aguja 2	168+837
E 1	164+875
E1	167+867
