COMISIÓN DE INVESTIGACIÓN
DE ACCIDENTES FERROVIARIOS

INFORME FINAL SOBRE
EL ACCIDENTE FERROVIARIO Nº 0003/2010
OCURRIDO EL DÍA 15.01.2010
EN LA ESTACIÓN DE GETAFE INDUSTRIAL (MADRID)

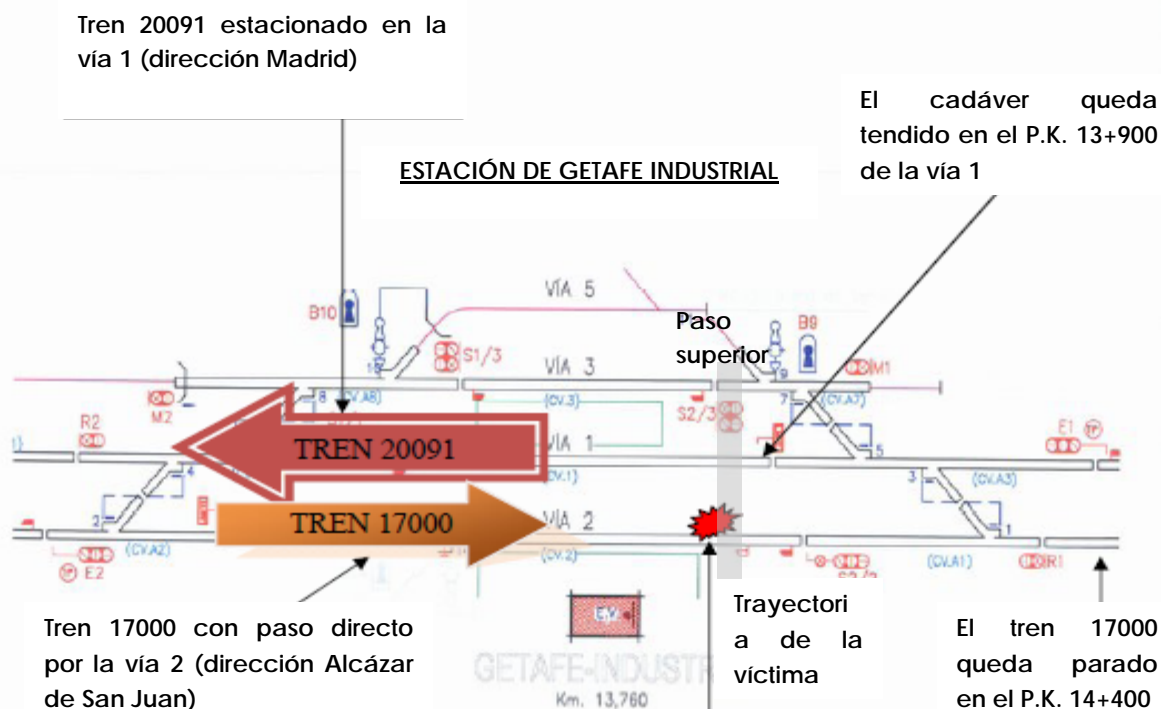
Croquis del lugar del suceso. (Fuente: informe particular de Adif)

El tren de viajeros 17000 de Renfe Operadora, procedente de Madrid Chamartín y con destino Alcázar de San Juan, a su paso por la estación de Getafe Industrial (en la que no tenía parada prescrita), arrolla a una persona en el P.K. 13+860, situado al final del andén 2, cuando ésta cruzaba la vía de derecha a izquierda – sentido de la marcha del tren. El maquinista, al ver a la víctima en la caja de la vía, hace uso del silbato y del freno de emergencia pero no puede evitar el arrollamiento y proyección del cuerpo hacia la vía 1 (P.K. 13+900). El tren se para totalmente en el P.K. 14+440 de la vía par.

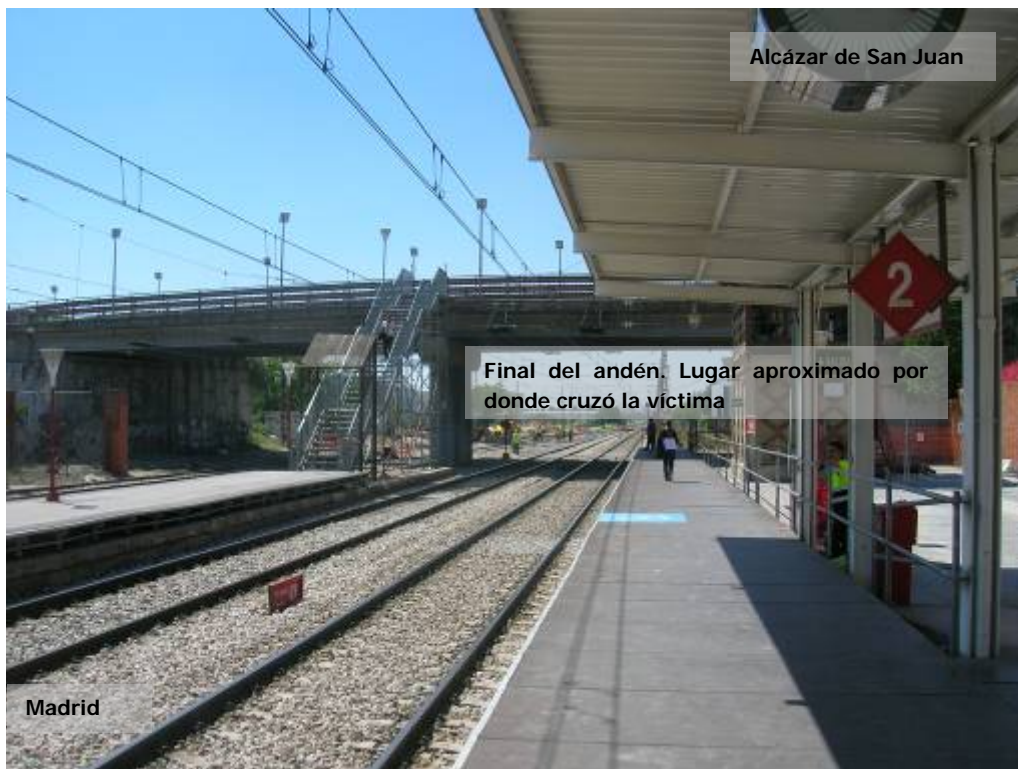
La estación se encuentra en alineación recta desde la señal de entrada hasta la de salida por lo que la visibilidad es buena, tanto para los usuarios como para los maquinistas.

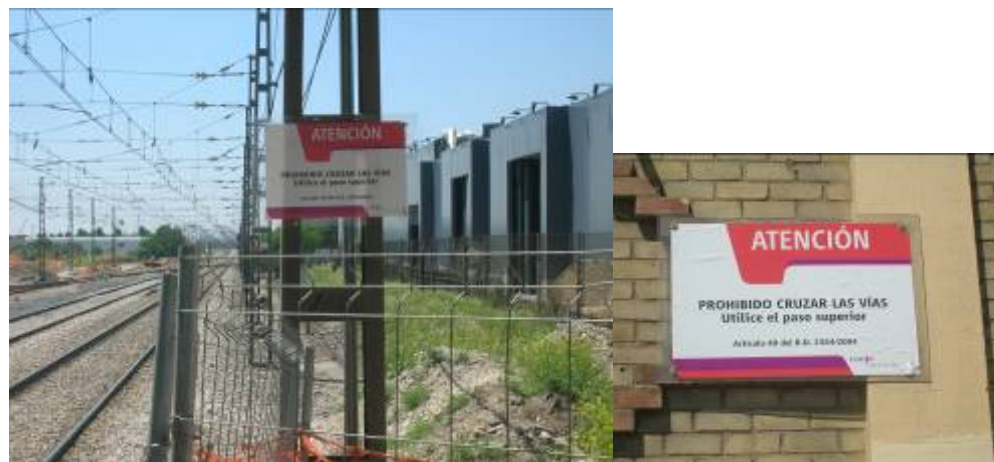
La estación está dotada de un paso superior, al que se accede desde el edificio de viajeros (situado en la vía 2), que permite alcanzar los andenes de las vías 1 y 3. El final del andén de la vía 2, situado a 8,5 metros del lugar del accidente, está recrecido con tarima y protegido para evitar el paso de viandantes.

El recinto está iluminado por lámparas y farolas y existen carteles informativos que advierten del peligro de cruzar las vías.
