COMISIÓN DE INVESTIGACIÓN
DE ACCIDENTES FERROVIARIOS

*Investigación del accidente
nº 0020/2010 ocurrido el 08.04.2010*

INFORME FINAL SOBRE
EL ACCIDENTE FERROVIARIO Nº 0020/2010
OCURRIDO EL DÍA 08.04.2010
EN SILLA (VALENCIA)

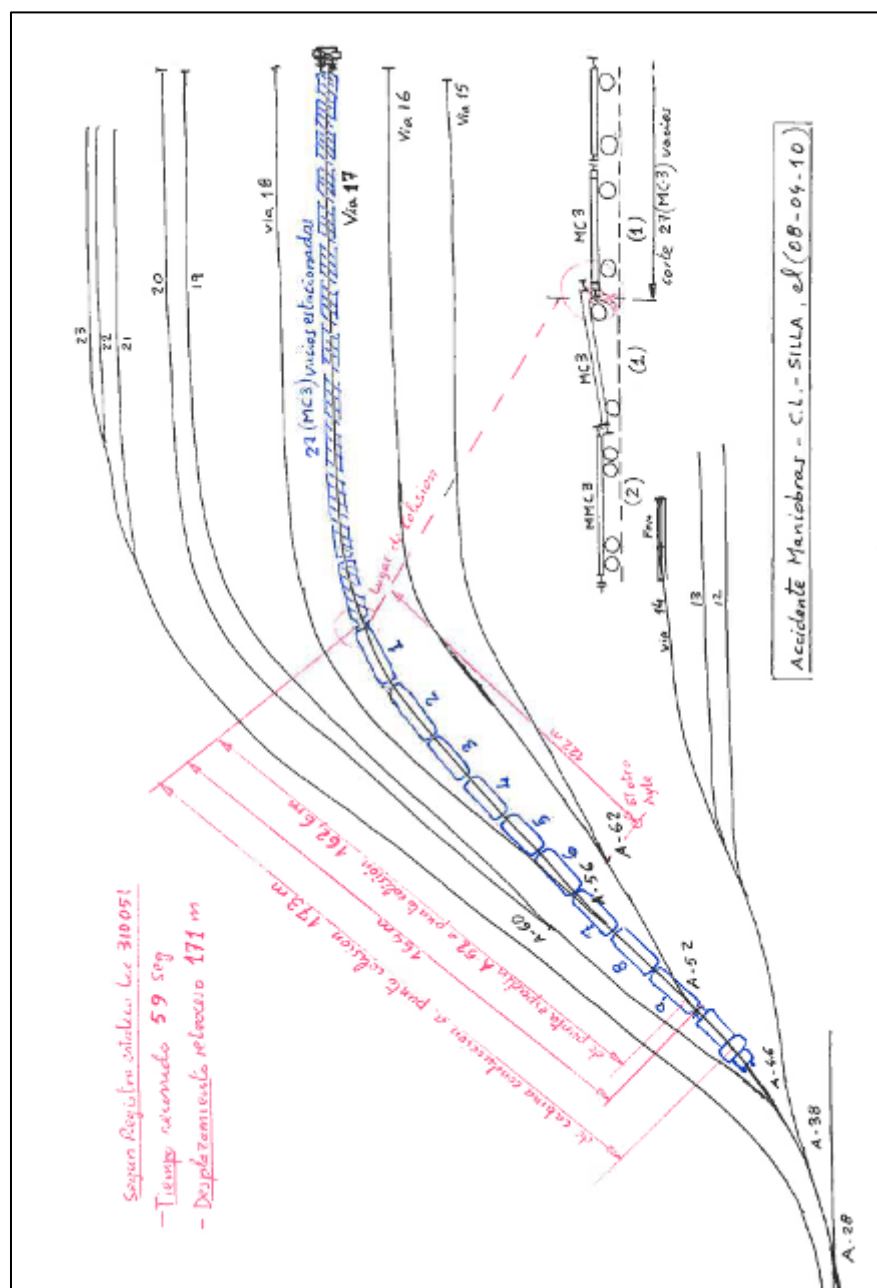
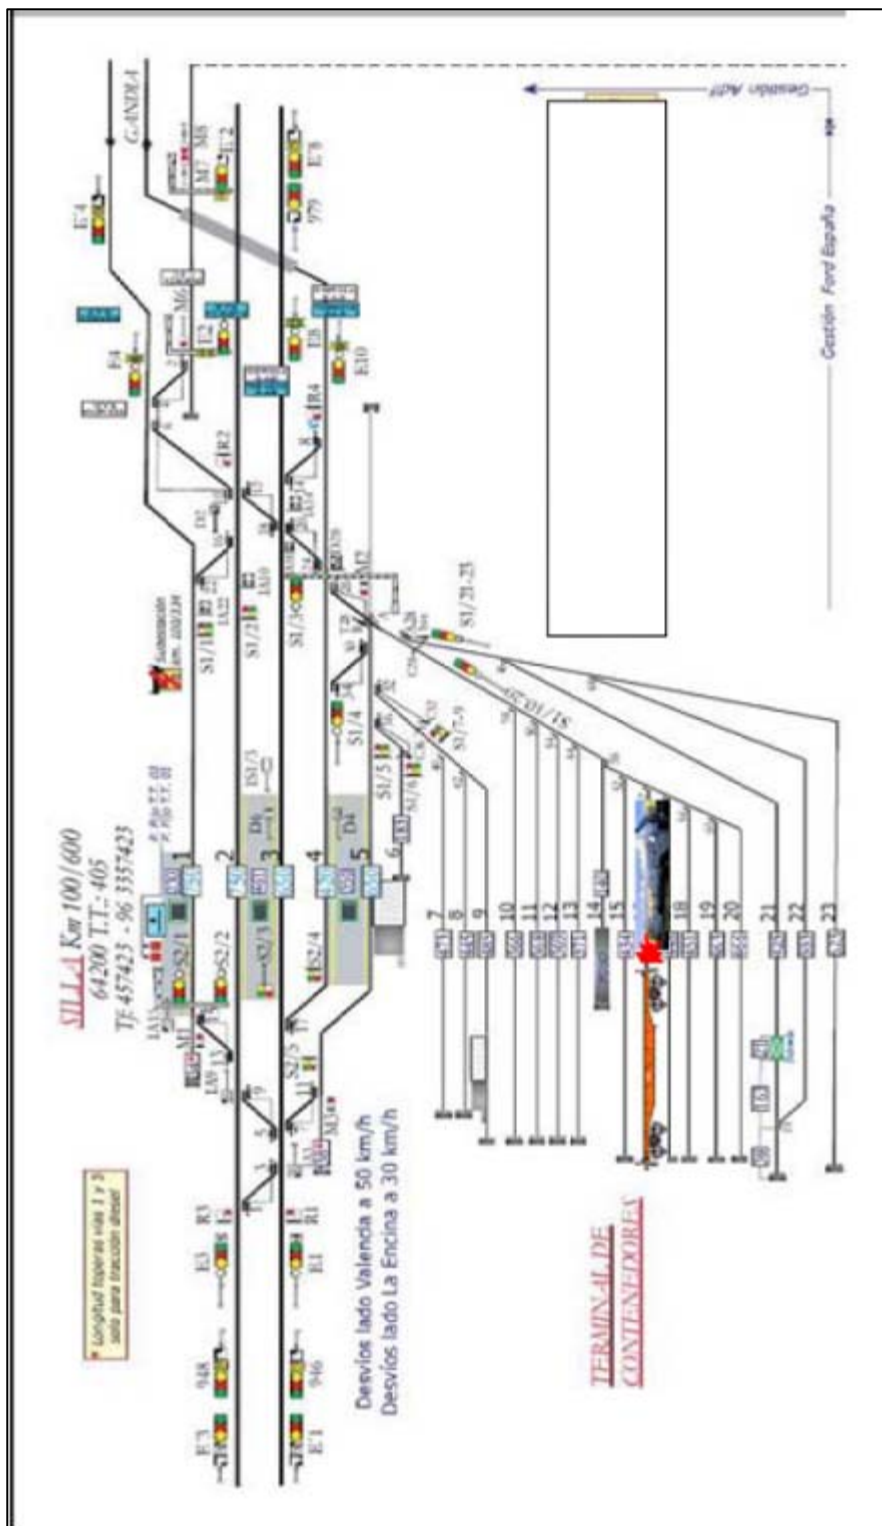
Croquis (fuente: Adif y Renfe Operadora):

Como resultado de la colisión se produce el descarrilamiento de dos vagones plataforma del corte de 9 vagones (los 2 ejes del primer vagón y un eje del segundo vagón, sentido de la maniobra) y daños en otro vagón más.

Resulta muerto el agente de maniobras que se encontraba de espaldas entre los topes.

El primer vagón, sentido de la maniobra, colisiona, tras recorrer 168 metros y a una velocidad de 14 km/h, con el primer vagón del corte estacionado, quedando el agente atrapado entre ambos. Este primer vagón queda descarrilado de sus dos ejes, el testero delantero queda encaballado sobre el corte estacionado y el testero trasero debajo del segundo vagón de la maniobra. El segundo vagón descarrila del segundo eje.

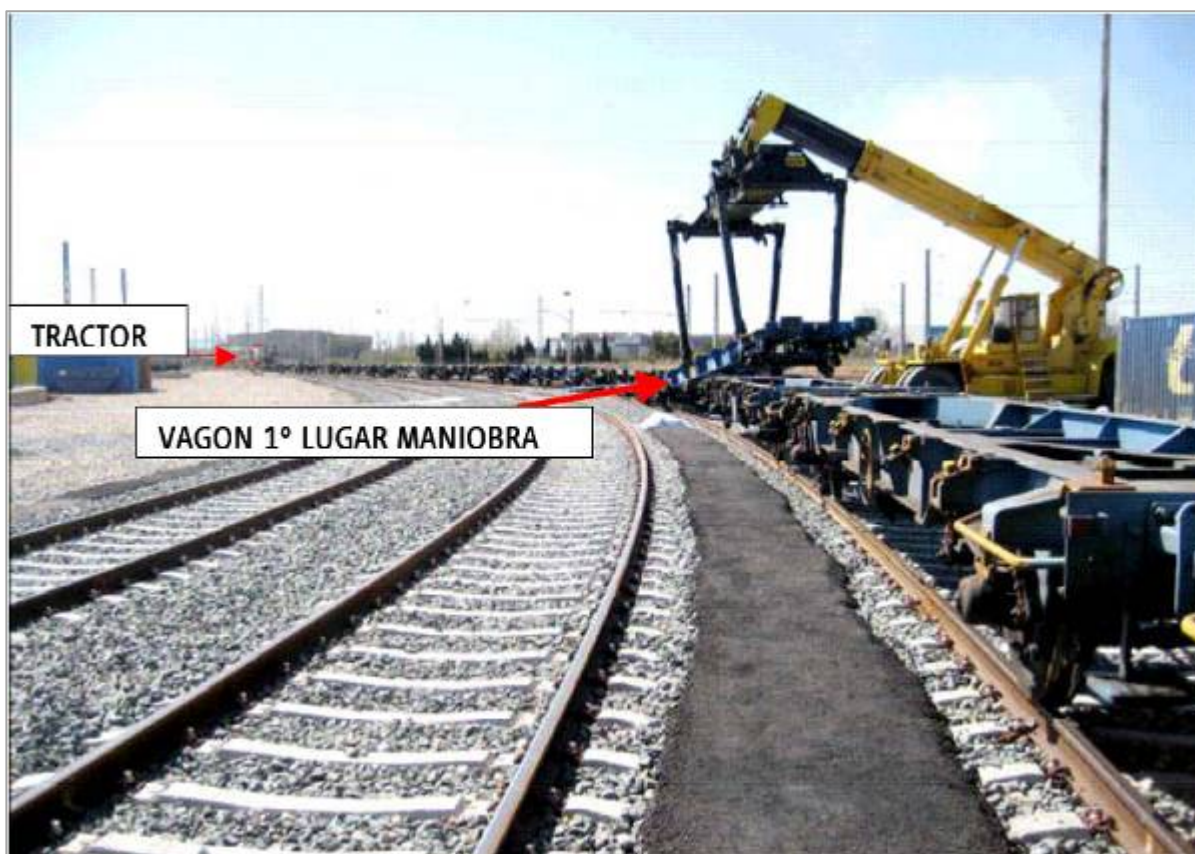
(Fuente: Renfe Operadora)

Del registrador de seguridad de la locomotora se desprende que, durante la maniobra, el retroceso se realiza a una velocidad continuada de entre 12-14 km/h. En el momento del impacto, la velocidad era de 14 km/h.

También del registrador de seguridad se desprende que, en la última parte de la maniobra, desde que se inicia el retroceso hasta el topetazo, se recorren 168 m y se invierten 59 segundos.
