*Investigación del incidente  
nº 0051/2011 ocurrido el 05.11.2011*

*Informe final*

INFORME FINAL SOBRE  
EL INCIDENTE FERROVIARIO Nº 0051/2011  
OCURRIDO EL DÍA 05.11.2011  
EN BIF. SAGRERA (BARCELONA)

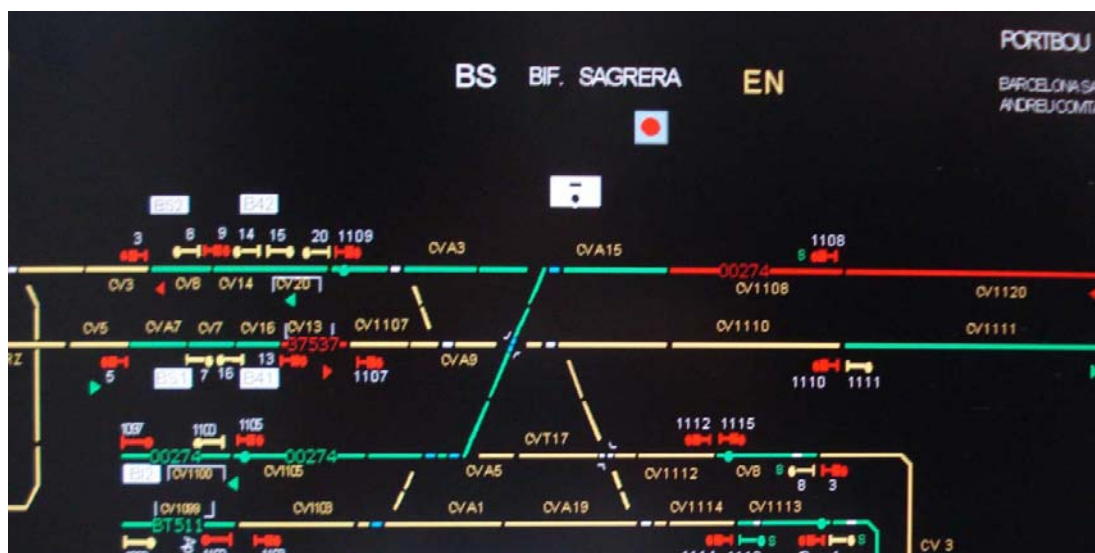
Tren 37537 circulando por Bif. Sagrera, señal 1107 en rojo.

Tren 274 en sentido contrario ya ha rebasado la señal 1108 y tiene establecido itinerario.

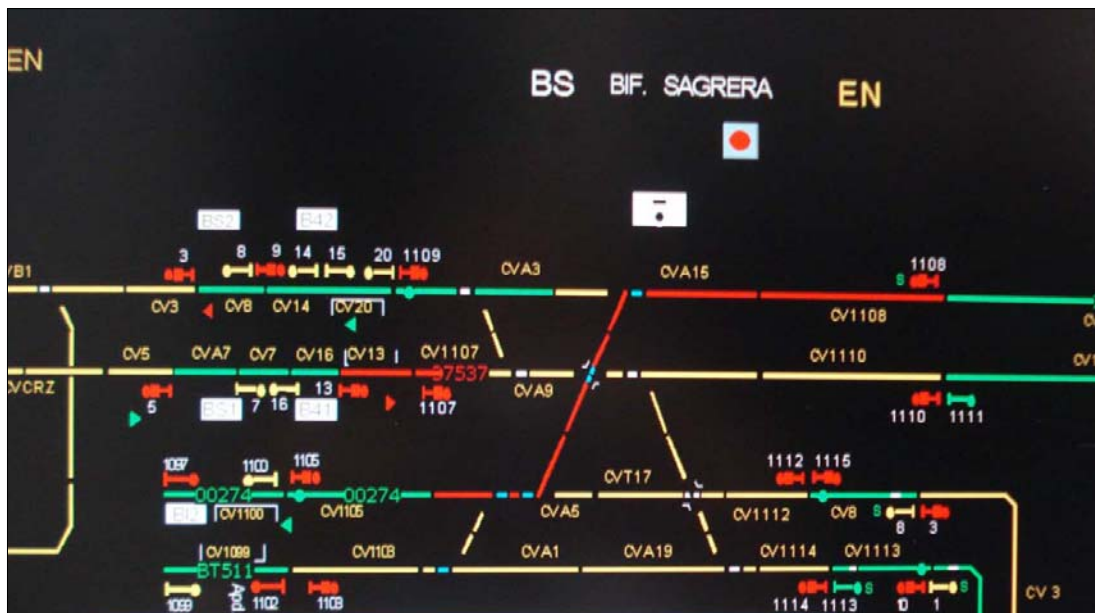
Tren 37537 rebasa la señal 1107 que se encuentra en parada.

Tren 274 está circulando por la diagonal.

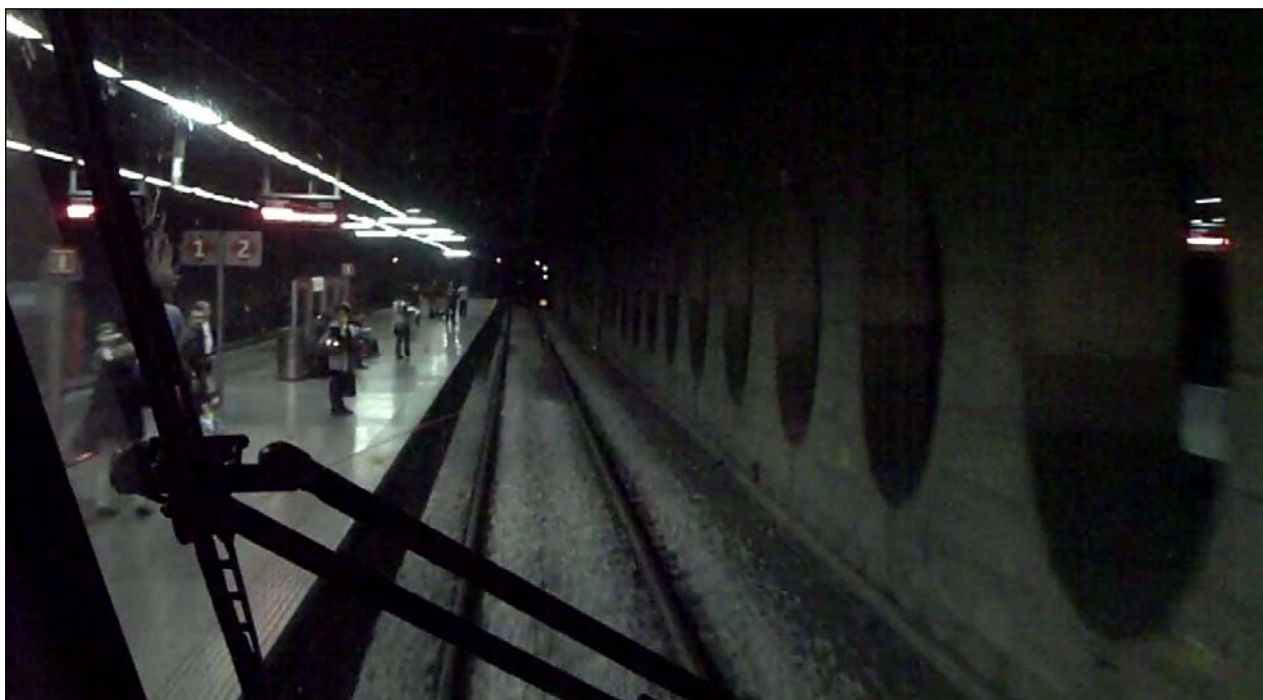
*Señal 1107 al final del andén del apeadero de Barcelona Clot - Aragón.  
(Fuente. Renfe Operadora)*

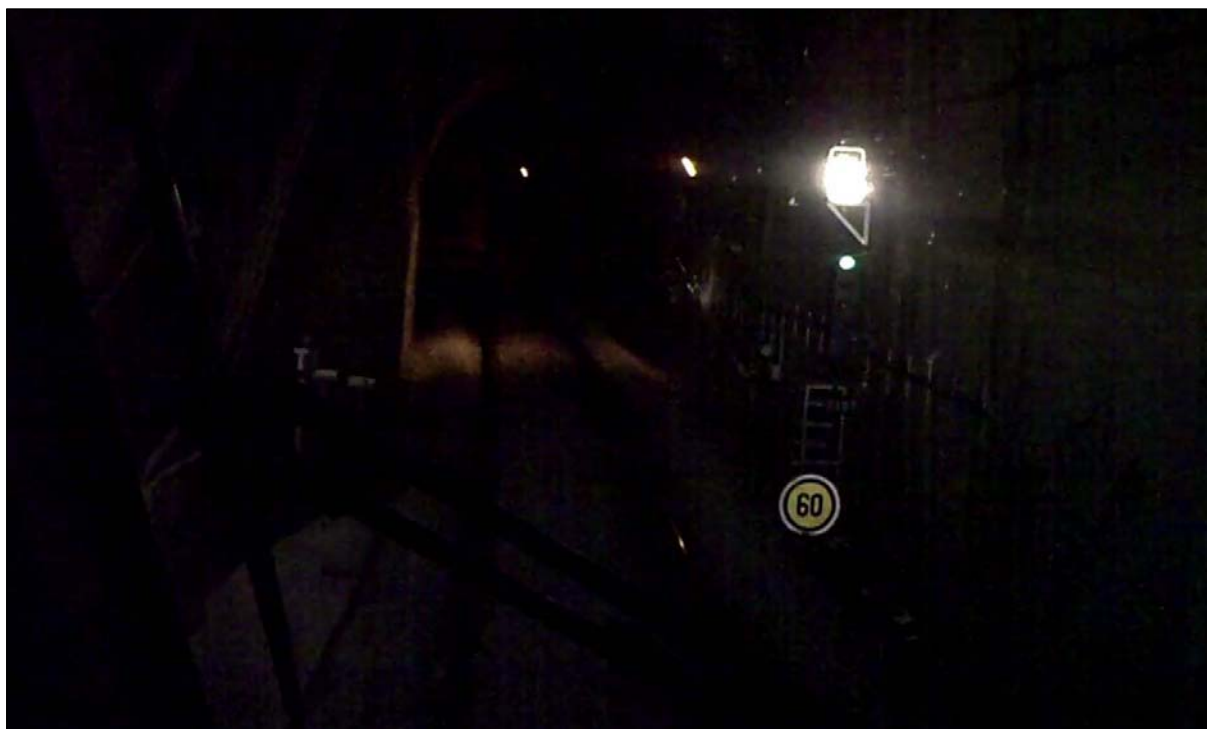
Visibilidad de la señal 1107 estacionado el tren en el apeadero de Barcelona Clot - Aragón.  
(Fuente: Renfe Operadora)
