**Comisión Permanente de Investigación
de Siniestros Marítimos**

INFORME DE ACCIDENTE MARÍTIMO

INFORME SOBRE LA VARADA DEL BUQUE

“WAHLSTEDT”

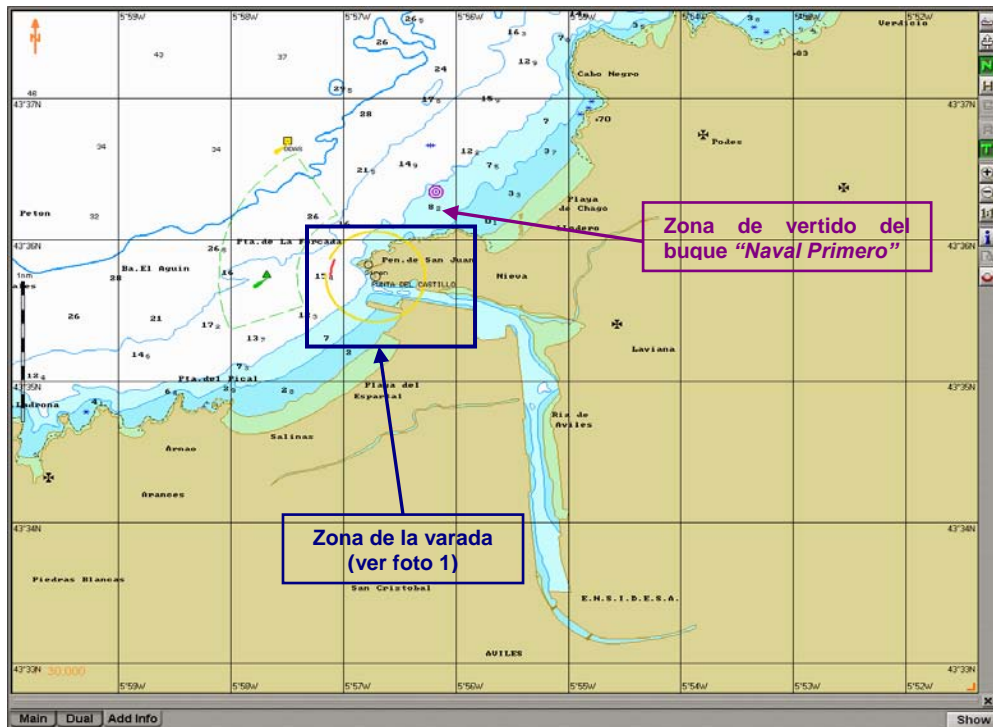
Gráfico 1: Carta de Navegación de la zona donde produjo la varada

En el Diario de Navegación del “*Wahlstedt*”, figura que comenzó a navegar al 315° verdadero a las 22^h05^m. La siguiente anotación del Diario de Navegación indica que a las 22^h20^m varó en la entrada al Puerto de Avilés por el costado de estribor.

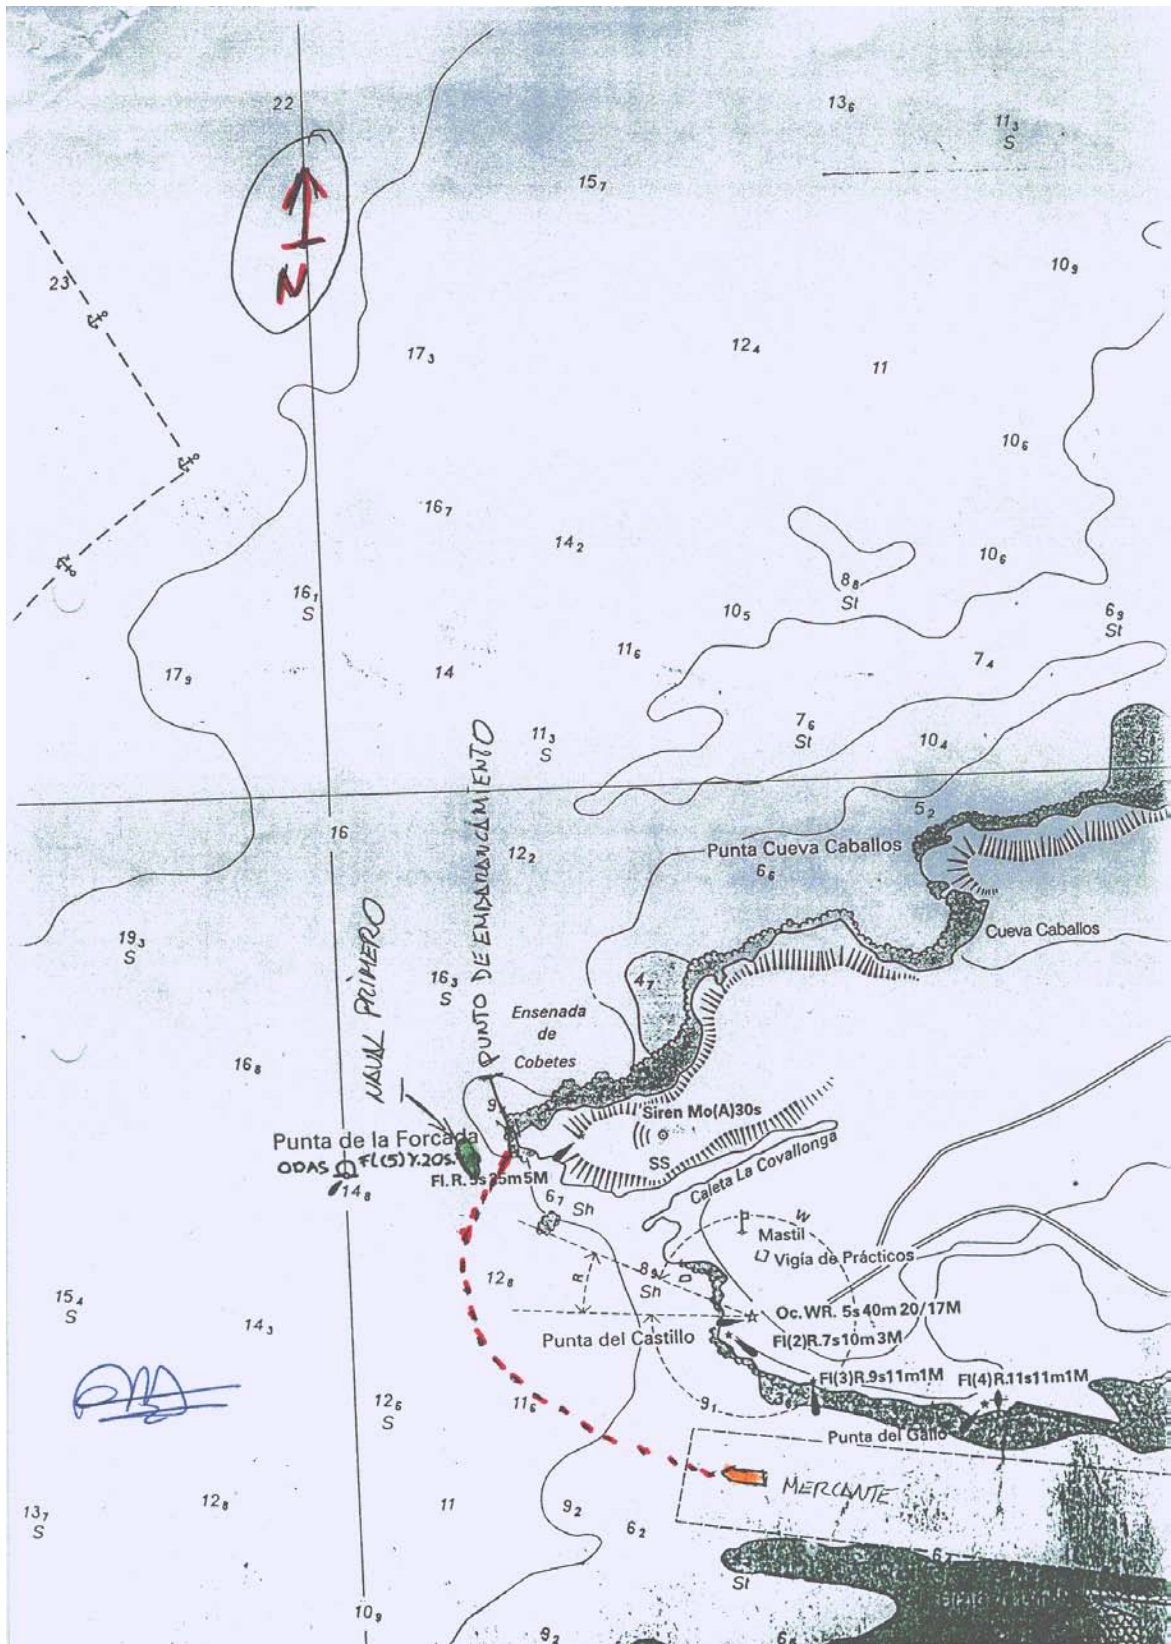
Gráfico 2: Esquema representativo del accidente realizado por el Patrón del gánguil "Naval Primero"

Solamente el Patrón del “*Naval Primero*” aportó un esquema en el que mostraban las posiciones de los buques en el momento del accidente (ver gráfico 2).

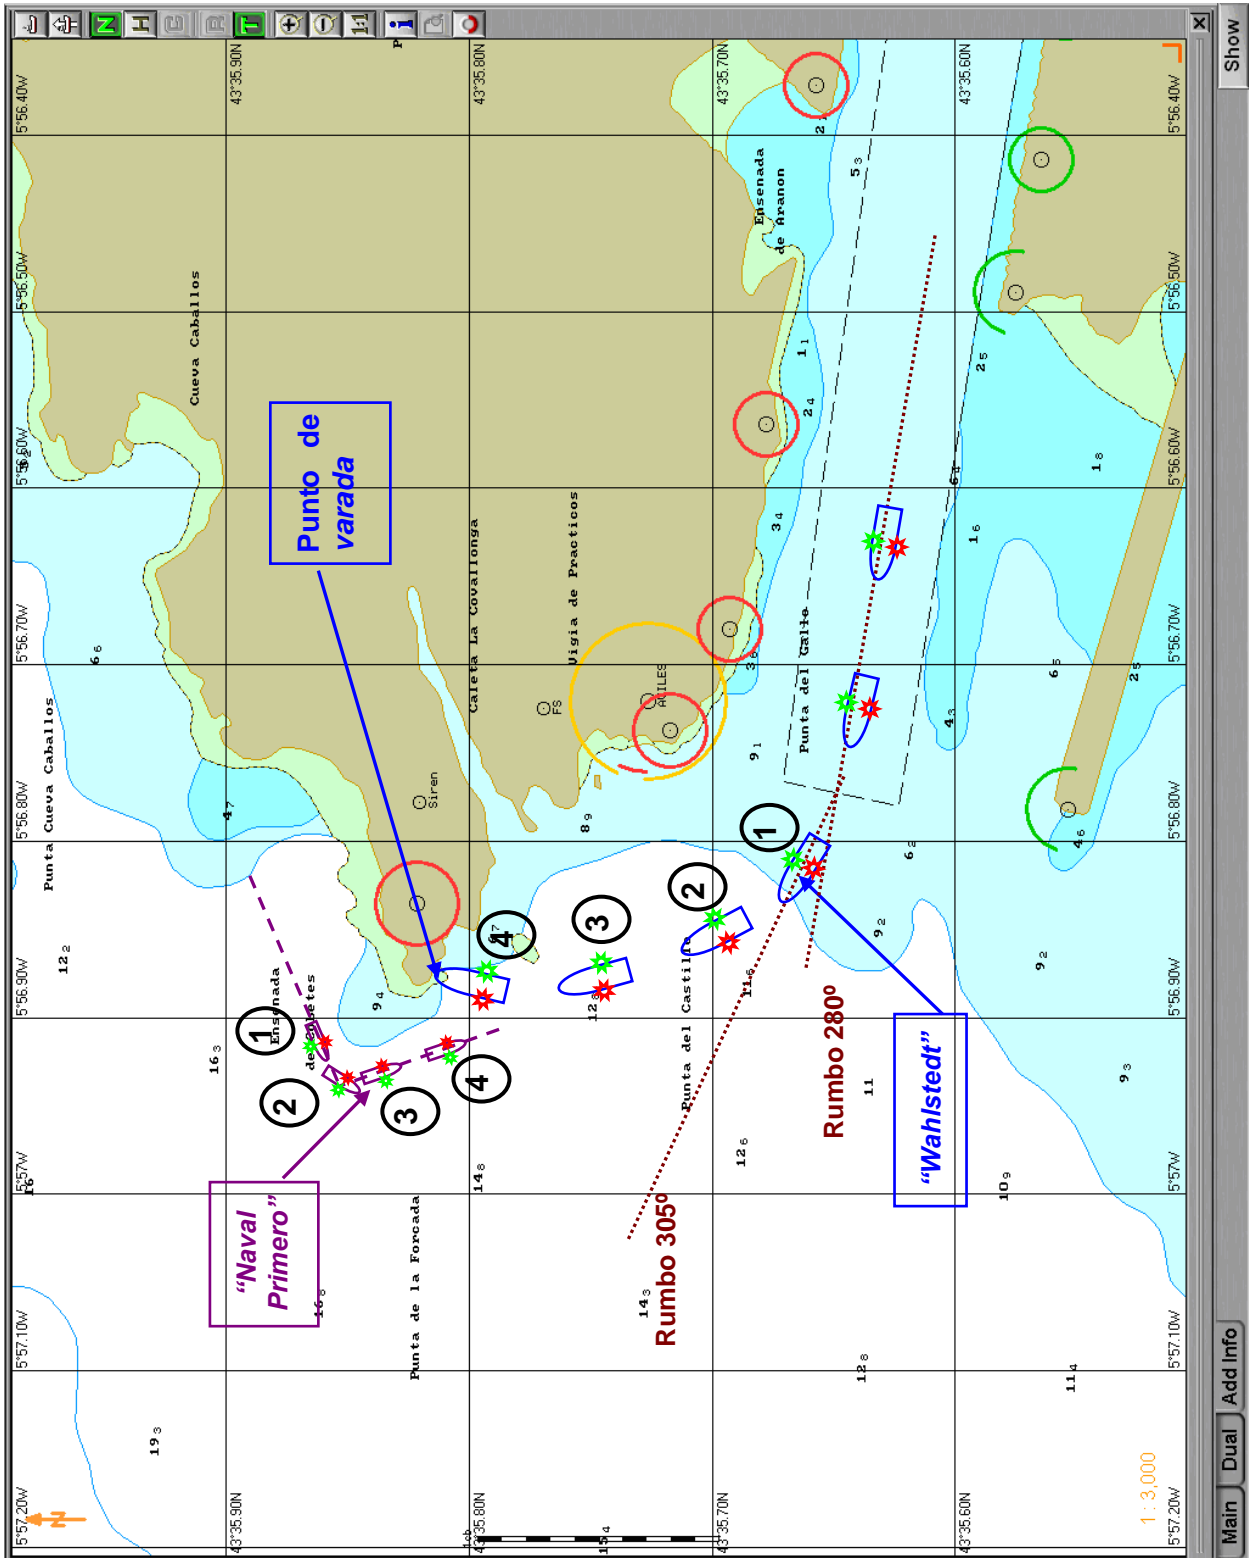
Gráfico 3: Secuencia de acontecimientos

Del análisis de lo manifestado y de la posición de la varada y a la vista de la carta náutica correspondiente, la Comisión estima que la secuencia de los rumbos y maniobras realizadas por el gánguil y el buque mercante son las que se muestran en el gráfico 3, es decir:

Posición 1: El mercante, navegando al 305°, observa por su estribor una luz roja correspondiente al costado de babor del gánguil que procede de la zona de vertido del material de dragado en demanda del puerto.

Posición 2: El mercante gobierna a estribor para pasar por la popa del gánguil.

Posición 3: El gánguil gobierna a babor para seguir con su derrota en demanda del puerto. Esta maniobra hace que el mercante caiga más a estribor para gobernarle. El gánguil da maquina atrás.

Posición 4: El mercante esta por babor del gánguil y embarranca.
