COMISIÓN DE INVESTIGACIÓN
DE ACCIDENTES FERROVIARIOS

Informe final de la CIAF

INFORME FINAL DE LA CIAF (IF)
SOBRE EL INCIDENTE FERROVIARIO Nº 0053/2014
OCURRIDO EL DÍA 26.09.2014
EN BARCELONA ESTACIÓ DE FRANÇA (BARCELONA)

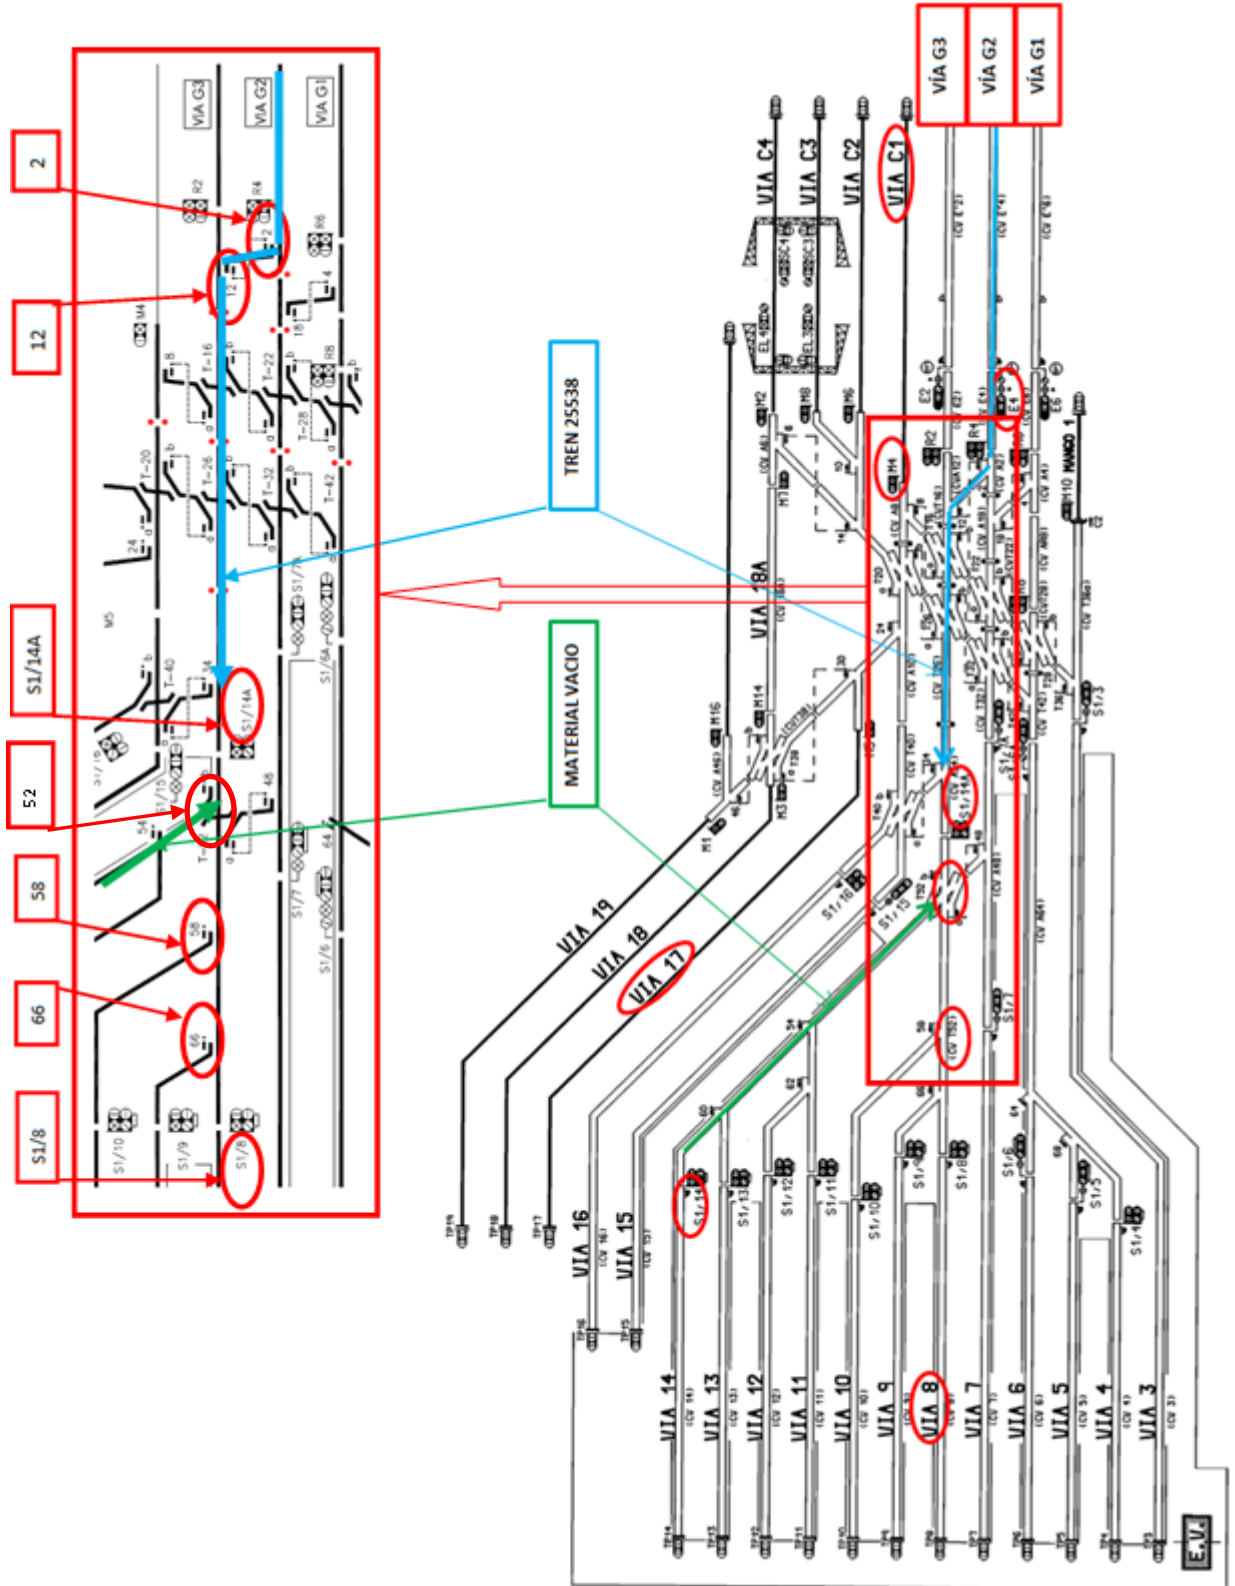
Croquis del lugar del incidente:

El material vacío (maniobra UT470120), tras talonar el cambio T-52b PK con el primer bogie, se detiene a las 16:46:52 horas, antes de la señal S1/14A que ordenaba parada.

Se produce conato de colisión quedando los trenes a una distancia de unos 80 metros.

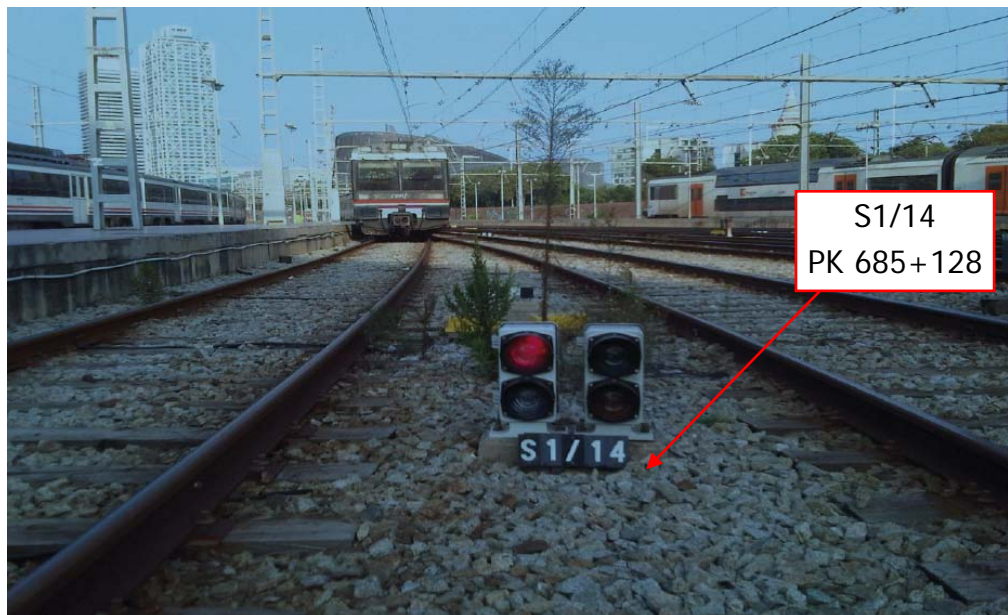
La señal rebasada S1/14 (PK 685+128) es una señal baja con cuatro focos. Dispone de baliza de señal pero no de previa y está situada a 247 metros de la topera de la vía 14.

Según informe de Renfe Operadora, cuando inciden los rayos del sol sobre sus focos (en particular el blanco) parece que están encendidos.

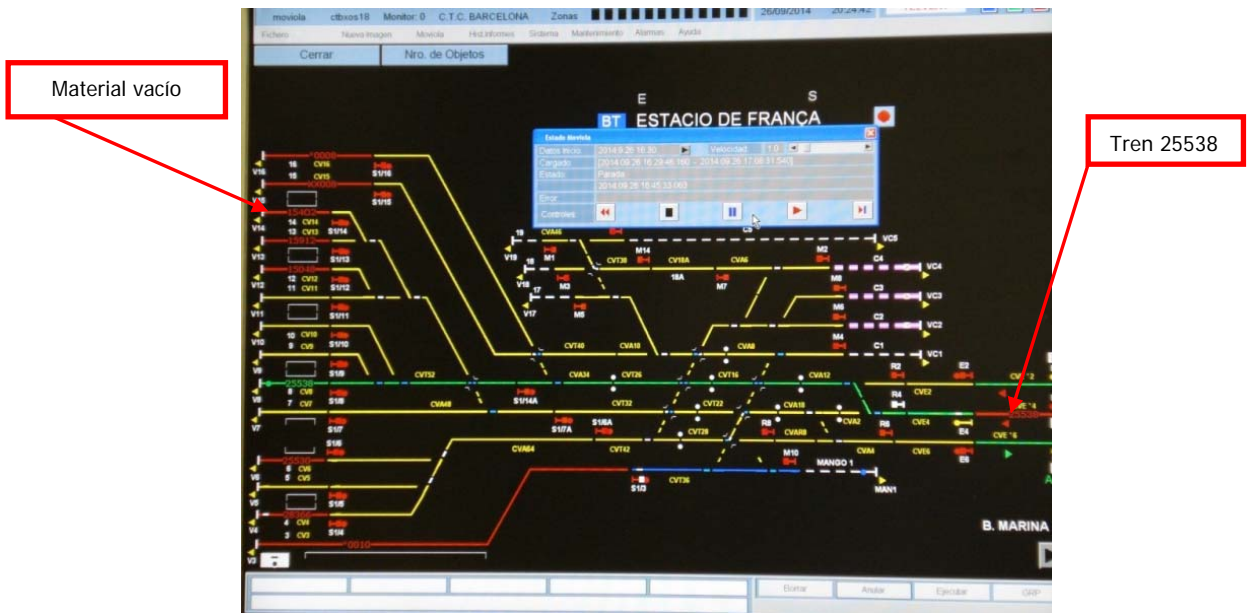
- A las 16:45:33 horas está establecido itinerario a vía 8 para tren 25538, encontrándose la señal de entrada E4 en indicación de anuncio de parada, la señal R4 en indicación de movimiento autorizado. Los cambios 2 y 12 enclavados a posición invertida y los cambios T-16 a y b, T-26 a y b, 34, T-52 a y b, 58 y 66 enclavados a posición normal.

El circuito de vía de la vía 14 se encuentra ocupado (por material vacío) y la señal S1/14 en indicación de parada.

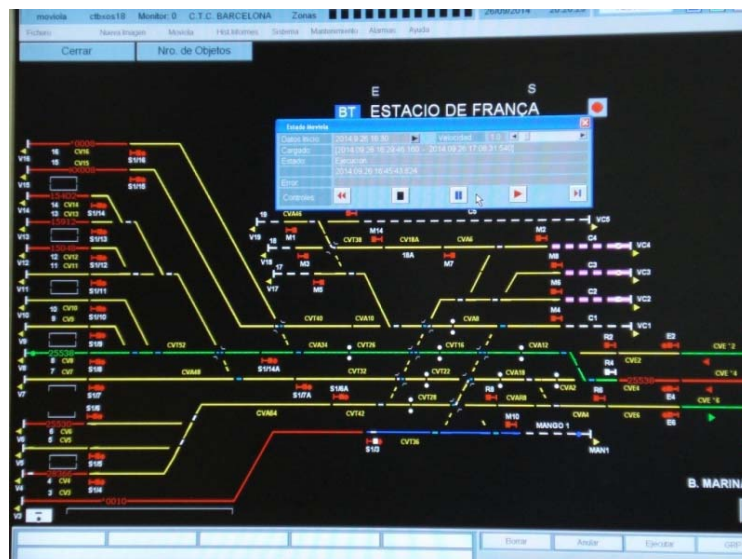
- A las 16:45:43 horas el tren 25538 ha pasado por la señal E4 y se encuentra en el circuito de vía E4, encontrándose la señal R4 en indicación de movimiento autorizado. Continúan los cambios 2 y 12 a enclavados a posición invertida y los cambios T-16 a y b, T-26 a y b, 34, T-52 a y b, 58 y 66 enclavados a posición normal.

El circuito de vía de la vía 14 continúa ocupado (por material vacío) y la señal S1/14 en indicación de parada.

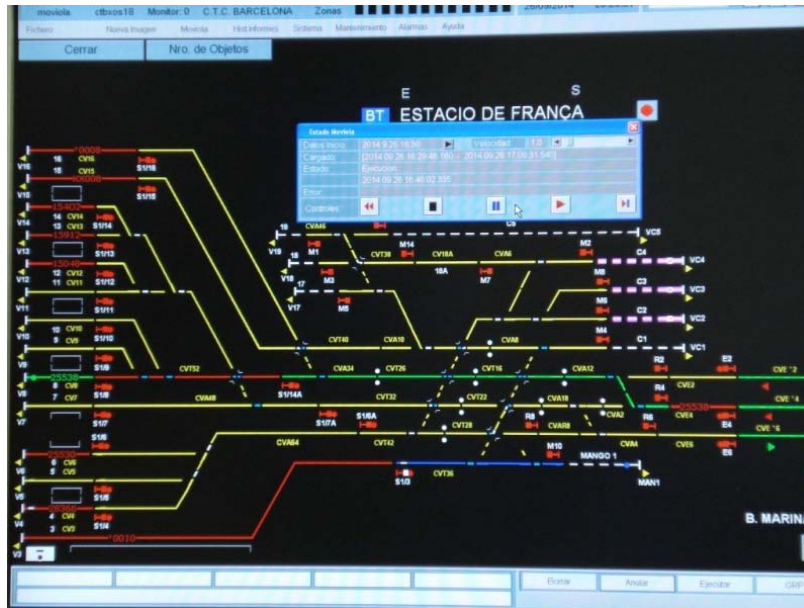
- A las 16:46:02 horas el tren 25538 continúa en el circuito de vía E4. Continúan los cambios 2 y 12 enclavados a posición invertida y los cambios T-16 a y b, T-26 a y b, 34 a posición normal.

El circuito de vía de la vía 14 continúa ocupado (por material vacío) y la señal S1/14 en indicación de parada. Los circuitos de vía de los cambios T-52 a y b, 58 y 66 están ocupados (por material vacío).

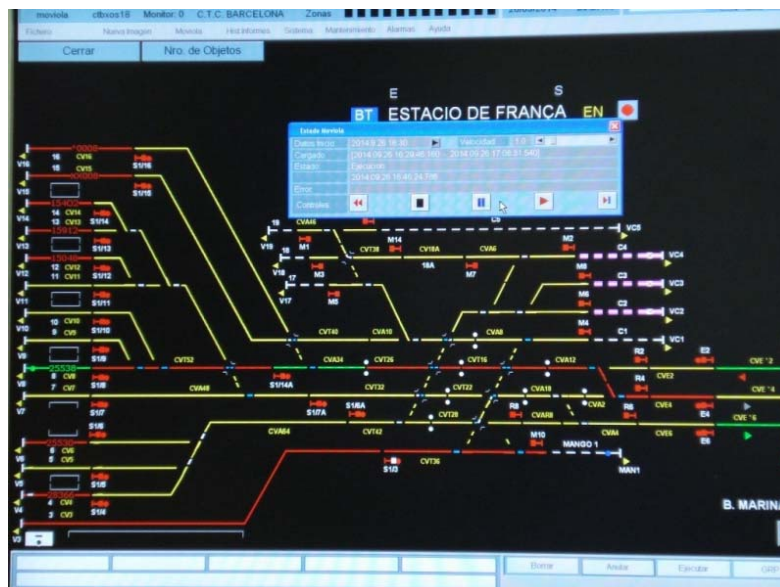
- A las 16:46:24 horas el tren 25538 ha pasado por la señal R4 y está ocupando los circuitos de vía CVE4, CVA12, CVT16 y CVT26.

El circuito de vía de la vía 14 continúa ocupado (por material vacío) y la señal S1/14 en indicación de parada. Continúan ocupados los circuitos de vía de los cambios T-52 a y b, 58 y 66 (por material vacío).

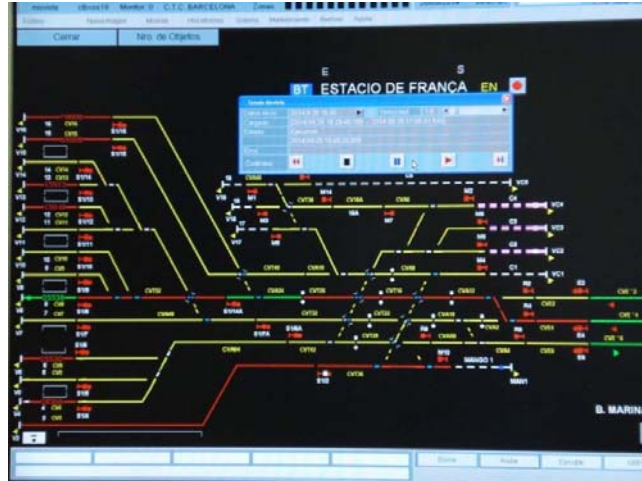
- A las 16:46:28 horas el tren 25538 continúa ocupando los circuitos de vía CVE4, CVA12, CVT16 y CVT26.

El circuito de vía de la vía 14 se encuentra libre y la señal S1/14 continúa en indicación de parada. Continúan ocupados los circuitos de vía de los cambios T-52 a y b, 58 y 66 (por material vacío).

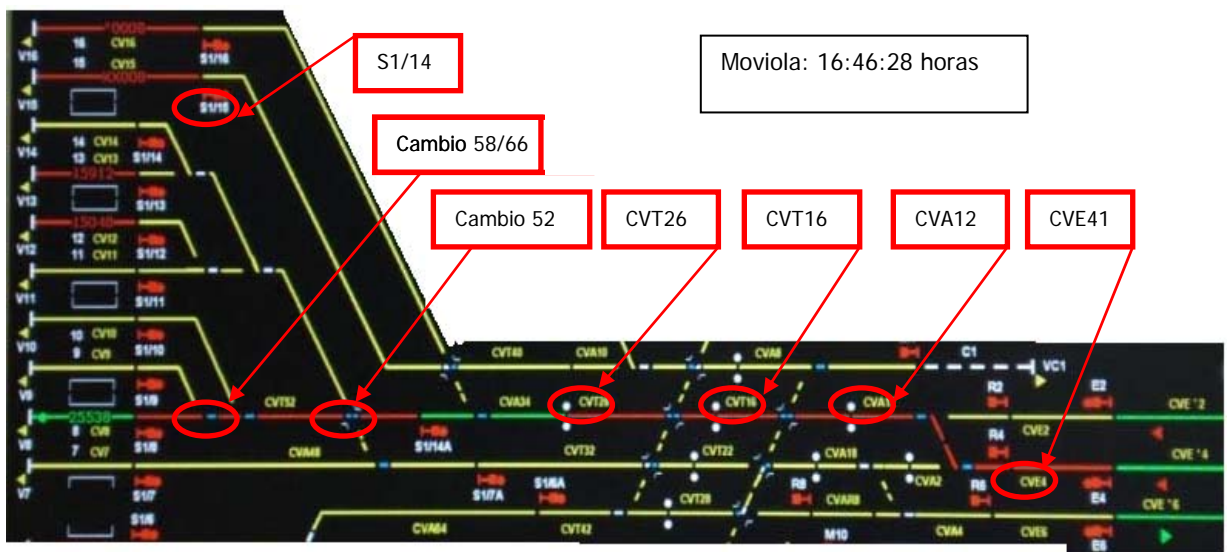
Se produjo conato colisión entre ambos trenes que quedaron a una distancia de unos 80 metros.

A las 16:48:22 horas el material vacío (maniobra UT470120) inicia el movimiento de retroceso a vía 14.
