**MINISTERIO
DE FOMENTO**

COMISIÓN DE INVESTIGACIÓN
DE ACCIDENTES FERROVIARIOS

Informe final

INFORME FINAL SOBRE
EL INCIDENTE FERROVIARIO Nº 0066/2013
OCURRIDO EL DÍA 26.09.2013
EN EL PUESTO DE BLOQUEO DE RÍO DUERO (VALLADOLID)

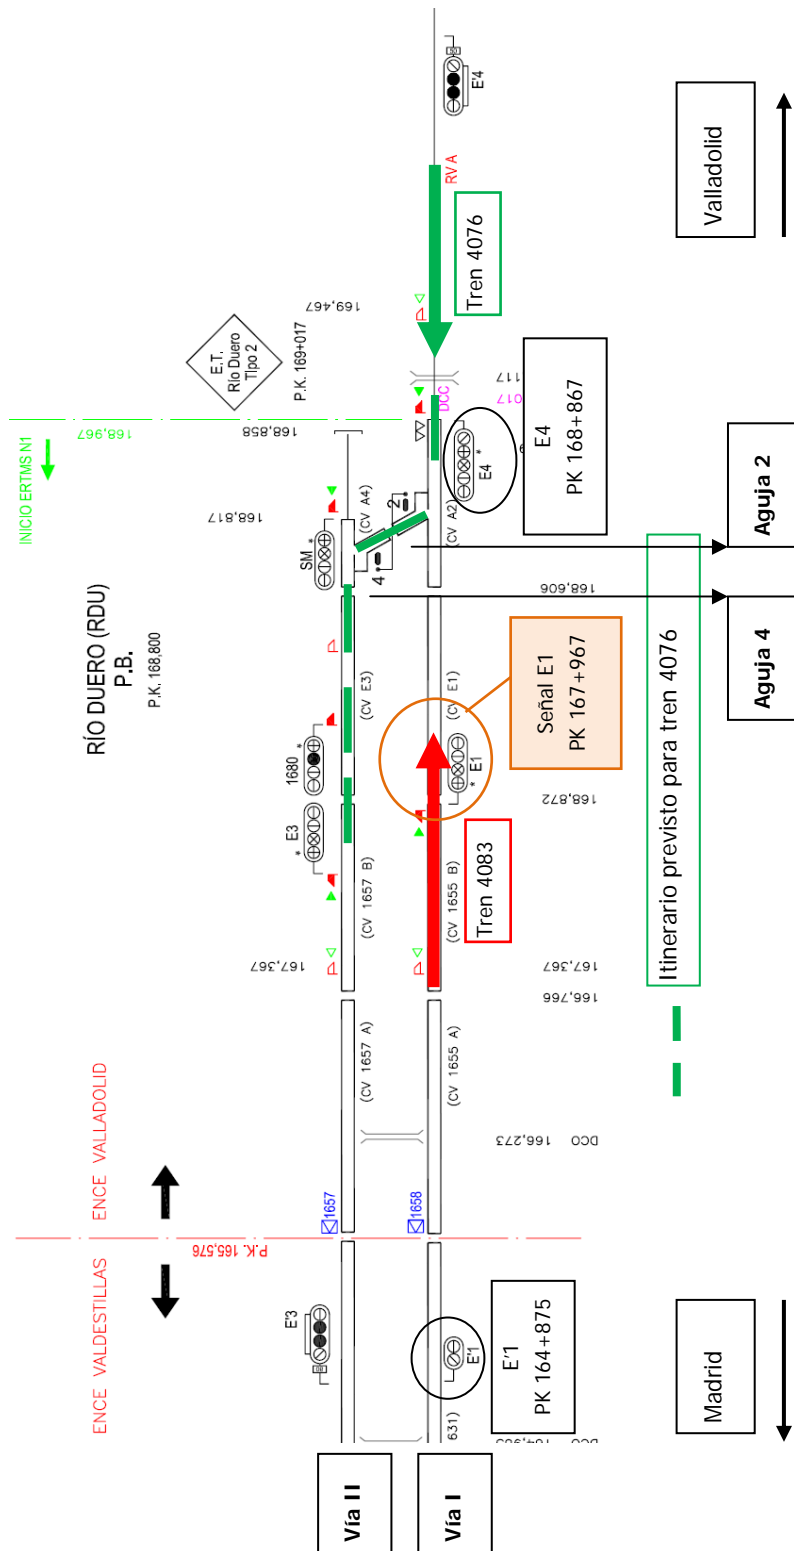
Croquis del lugar del incidente:

Ambos trenes quedan enfrentados a una distancia de 959 metros.

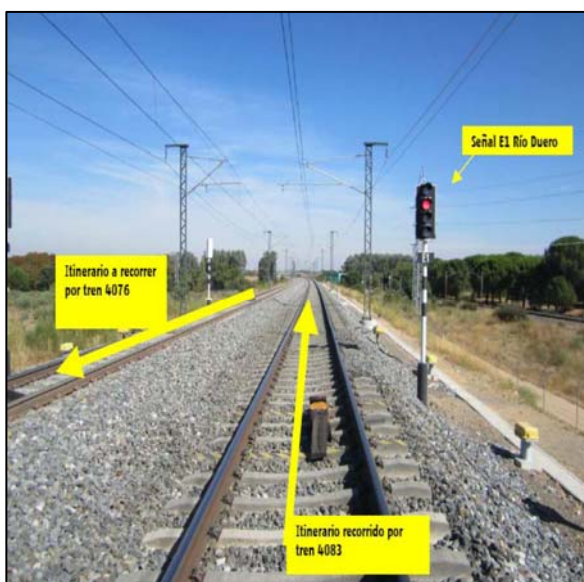
La señal de entrada E1 rebasada se sitúa en el PK 167+867, en una curva a izquierdas de 7.547 metros de radio y sin declividad. Es alta, luminosa de cuatro focos, dotada de baliza previa y de pie de señal. Tiene buena visibilidad.

Vista de la señal E1 rebasada indebidamente por el tren 4083. (Fuente: Adif)

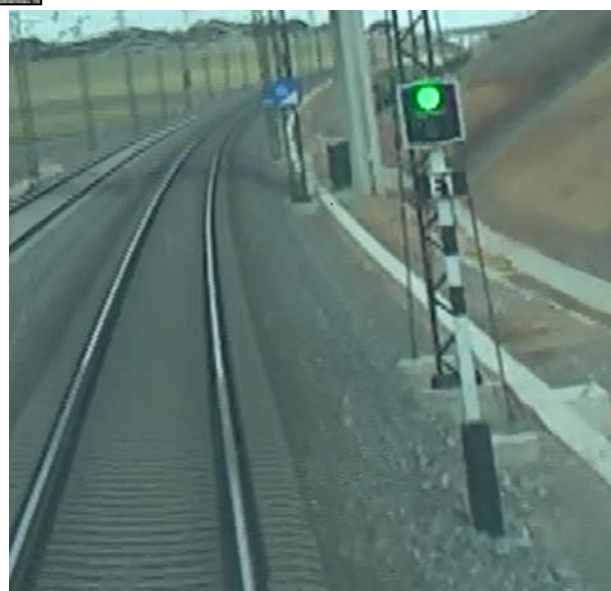
Su señal de avanzada E'1, se sitúa en el PK 164+875, está en una curva a derechas, en sentido de la marcha, de 7.252 metros de radio y sin declividad. Es alta, luminosa de dos focos, y dispone de baliza previa pero no de señal. Tiene buena visibilidad.

Vista de la señal E'1. (Fuente: Adif)

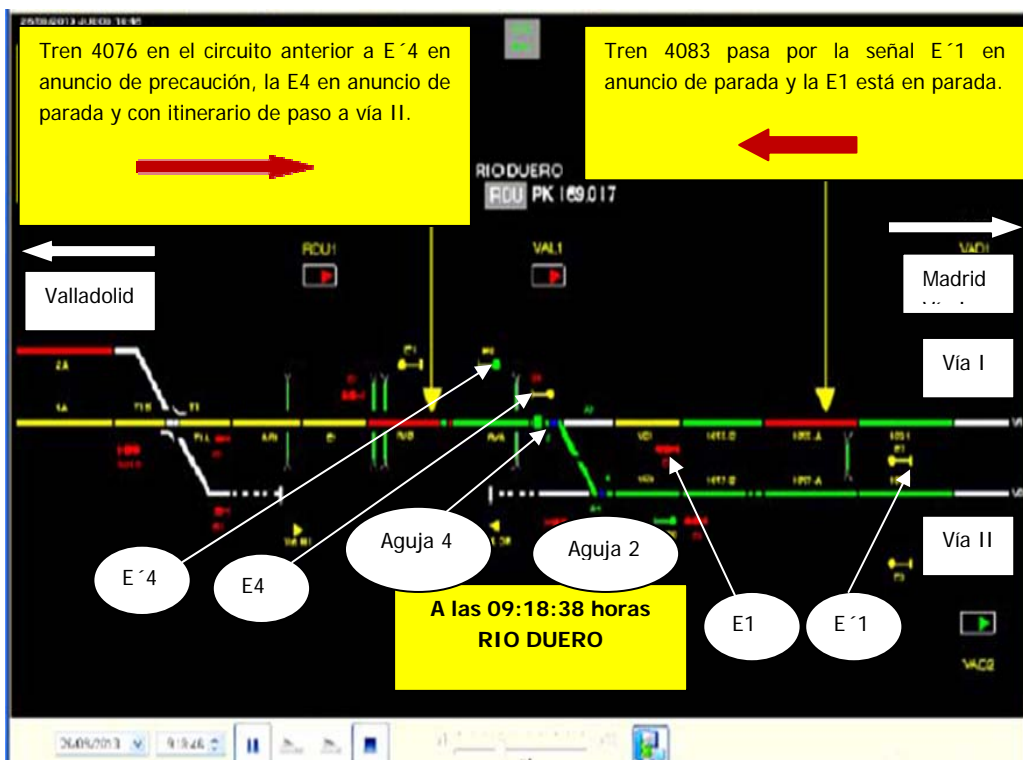
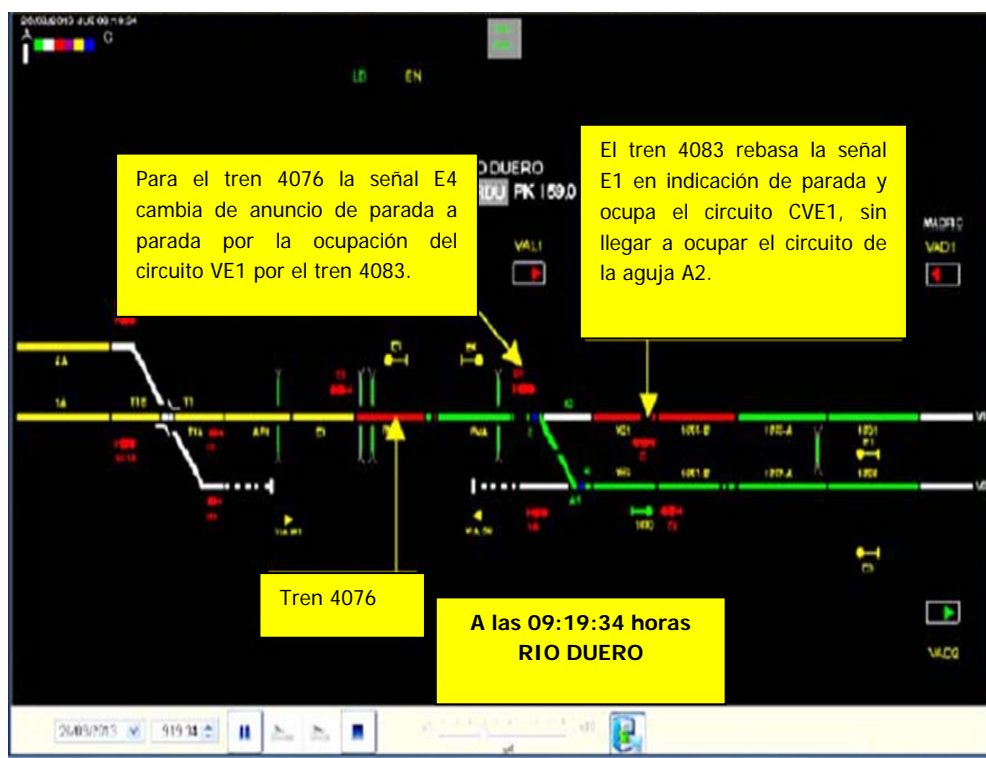
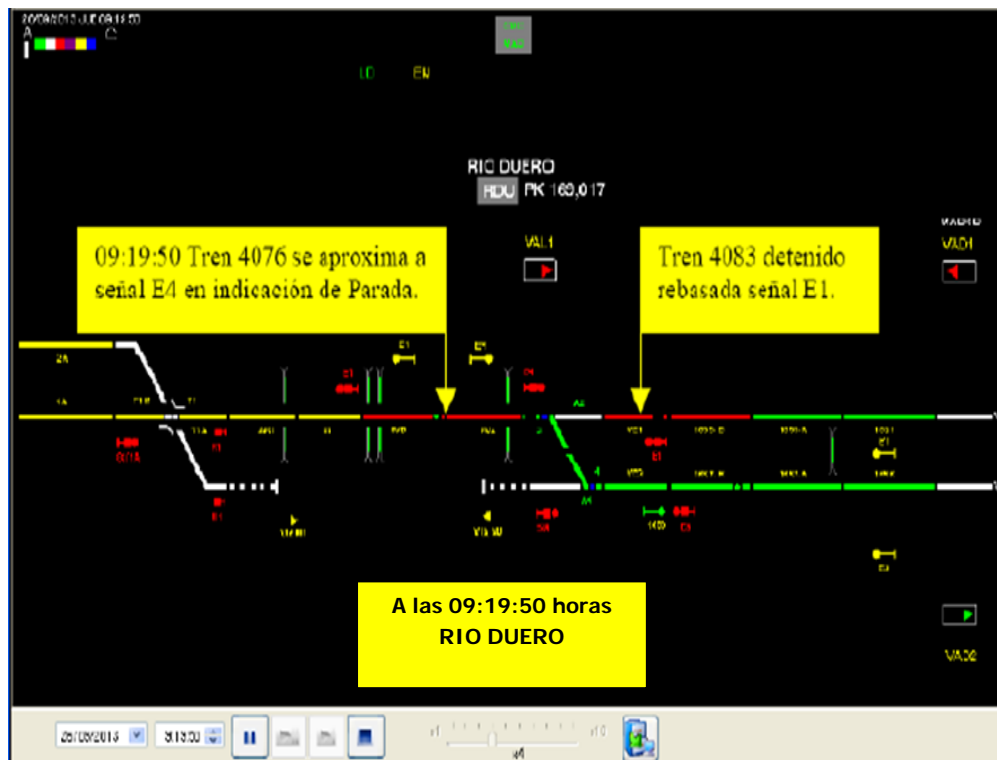
De la moviola del C.T.C. se desprende que la señal de entrada E1 estuvo durante todo el suceso indicando parada. La señal E'4 estaba en anuncio de precaución, la E4 en anuncio de parada y cuando el tren 4083 rebasa la señal E1 mencionada el aspecto de la señal E'4 cambia a anuncio de parada de parada y la E4 a indicación de parada.
