COMISIÓN DE INVESTIGACIÓN  
DE ACCIDENTES FERROVIARIOS

*Investigación del accidente  
nº 0041/2014 ocurrido el 06.08.2014*

**INFORME FINAL DE LA CIAF (IF)  
SOBRE EL ACCIDENTE FERROVIARIO Nº 0041/2014  
OCURRIDO EL DÍA 06.08.2014  
EN PLENA VÍA ENTRE BALLOBAR Y PEÑALBA (HUESCA)**

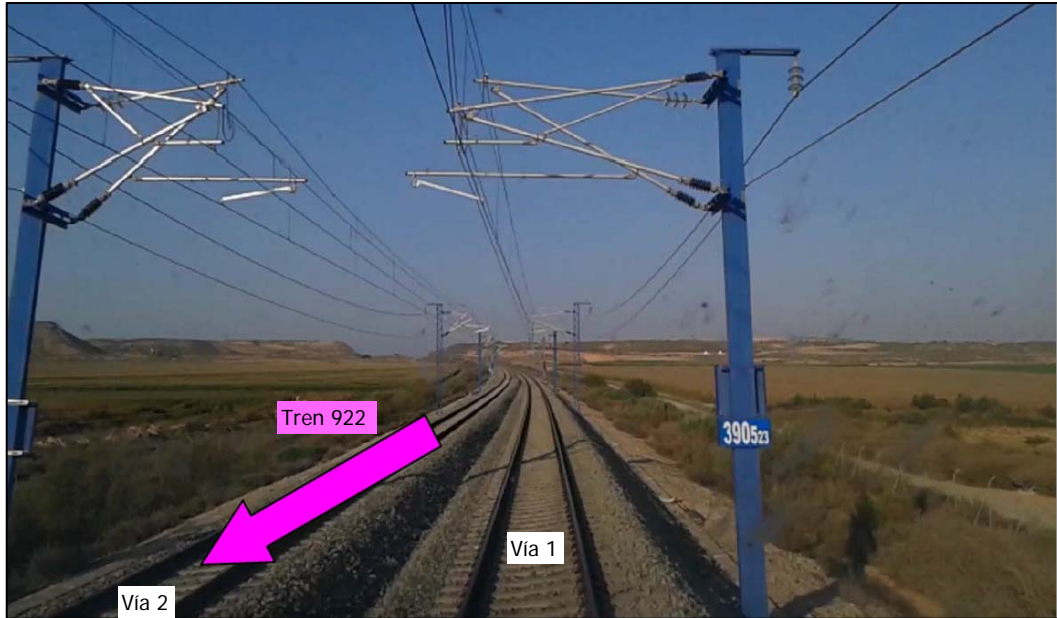
*PK 390+500, donde se produce el incendio del tren 922, entre Ballobar y Valfarta. El tren circulaba sentido Valfarta. (Fuente: Renfe Operadora).*

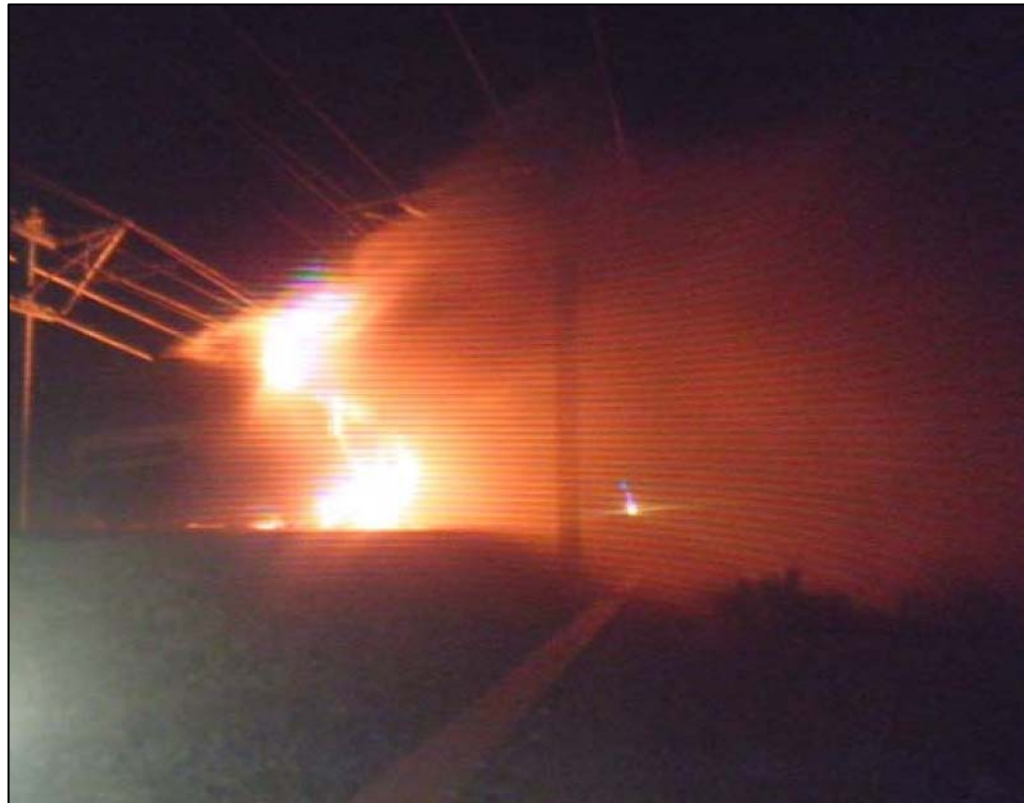
*Foto del tren en el momento del suceso. (Fuente: Renfe Operadora).*

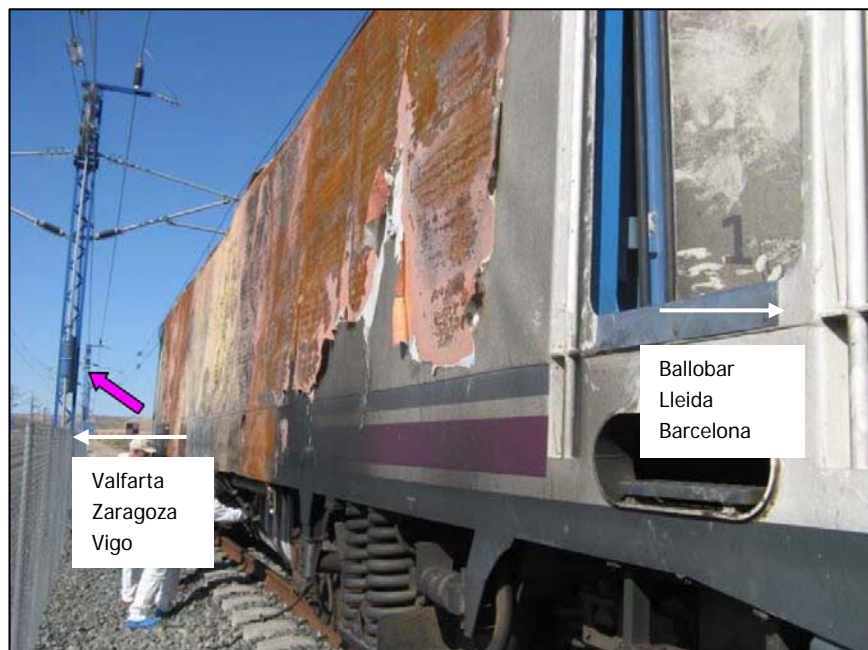
Esta unidad llevaba instalado un sistema de detección de incendios. Dicho sistema no funcionó, al no detectar que se había producido un incendio en uno de los armarios del pasillo central.

Vista del lado izquierdo de la locomotora 252010, según el sentido de la marcha. (Fuente: Renfe Operadora).

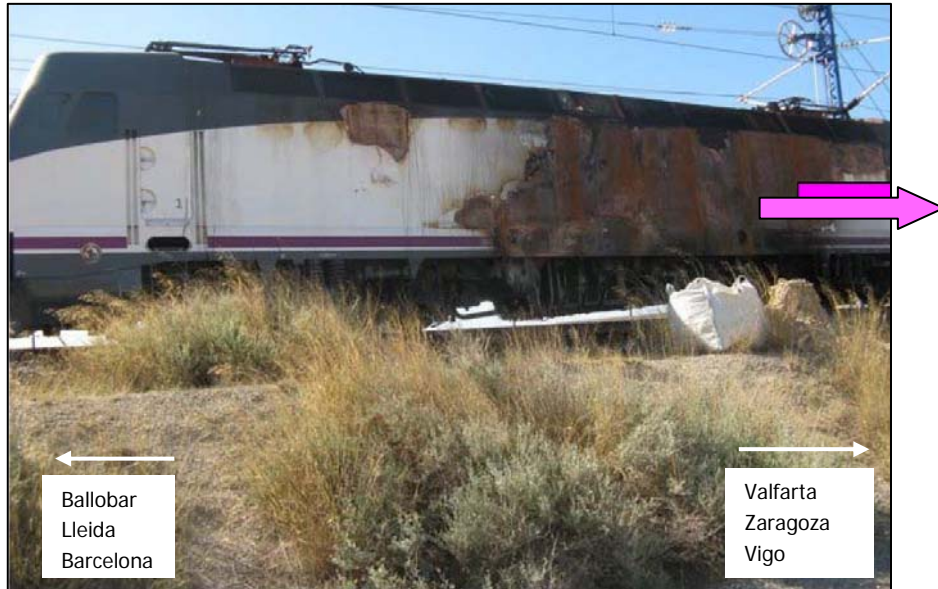
*Vista del lado derecho de la locomotora 252010 según el sentido de la marcha.  
(Fuente: Renfe Operadora).*

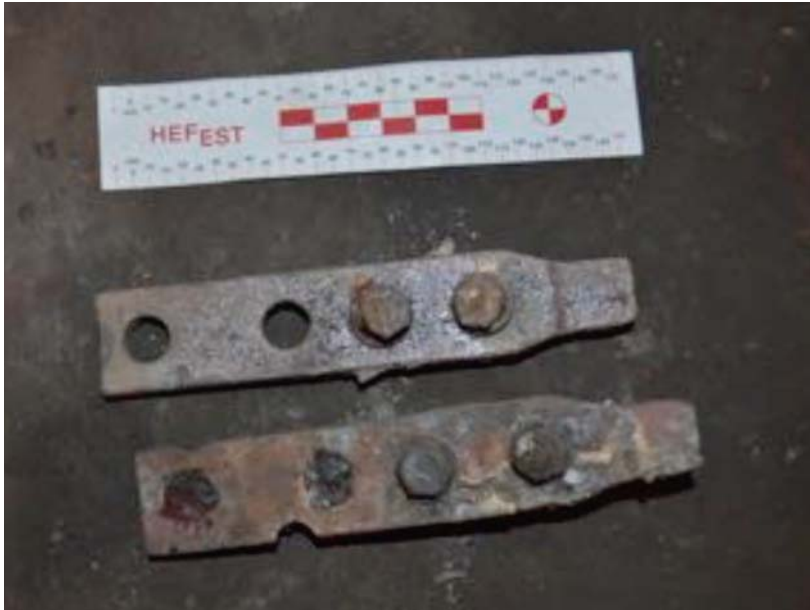
no corresponde con un ataque externo sino a defectos de naturaleza eléctrica, lo que se explicaría al haber sufrido un sobrecalentamiento con las consiguientes afectaciones puntuales por la generación de pequeños arcos eléctricos provocando la fusión del material.

Lo que explicaría este fenómeno sería un defecto de apriete en un conector del conmutador del sistema Q1.

*Detalle del conector del conmutador del sistema Q1. Se aprecia la afectación por fusión por causa de arcos eléctricos. (Fuente: HEFEST).*

El origen del incendio se sitúa en uno de los conectores del conmutador del sistema Q1, debido a un arco eléctrico ocasionado por un defecto en el apriete del contacto. Muy posiblemente la acumulación de grasas y aceites en la zona de conexión del transformador principal hicieron de combustible e incrementaron la magnitud del incendio.

El accidente se produjo por fallo del material rodante, al producirse un sobrecalentamiento en uno de los conectores del conmutador del sistema Q1 de la locomotora, generándose arcos eléctricos como consecuencia de un defecto en el apriete de dicho conector.

En las intervenciones de mantenimiento relativas al conmutador del sistema Q1 no se comprueba el estado de apriete de los conectores de los cables procedentes del transformador principal. Tampoco se realizan controles visuales para verificar si hay fugas de aceite en la zona del conexionado del transformador principal.

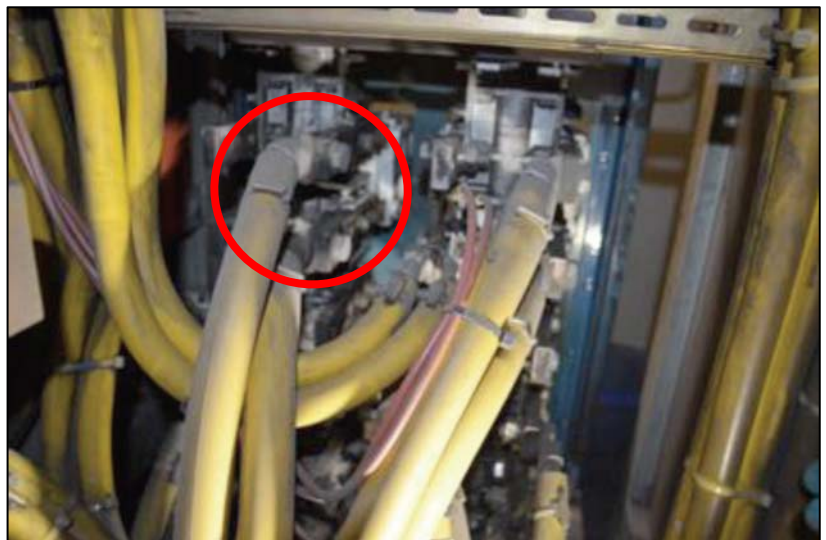
*Vista de una máquina igual sin afectación, en la que se aprecia la zona del conmutador del sistema Q1. Detalle de los conectores de los cables procedentes del transformador principal. (Fuente: HEFEST).*

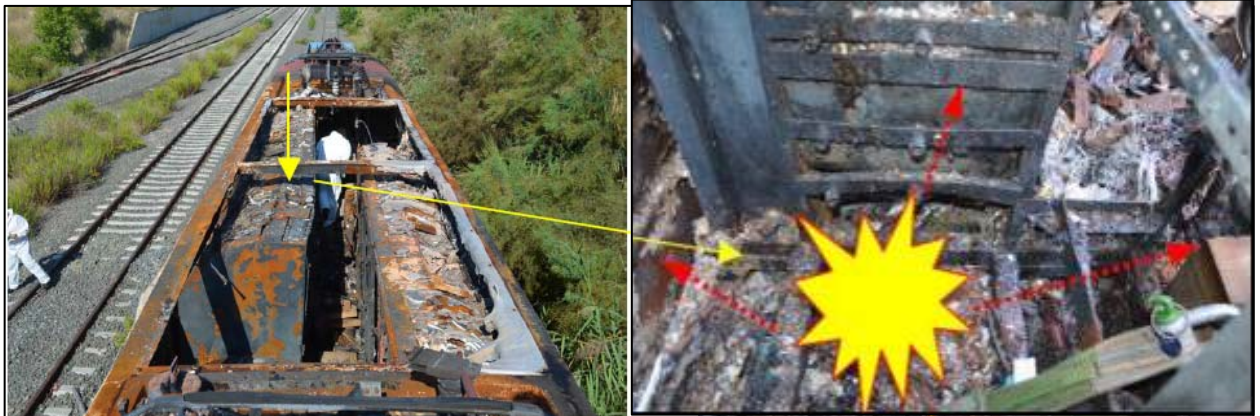
Zona de origen del incendio en el interior de la locomotora. (Fuente: HEFEST).

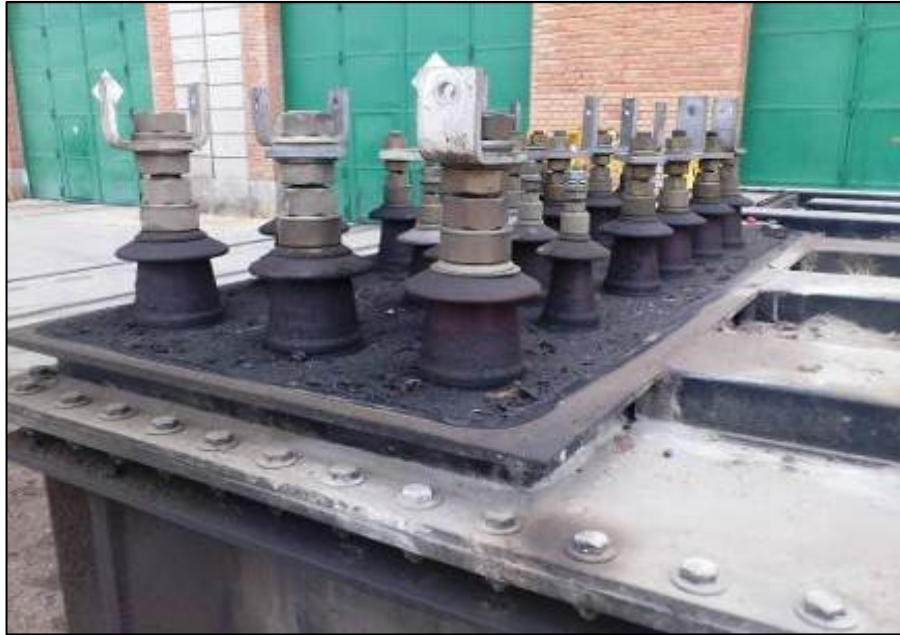
En la zona del conexionado del transformador principal se suele acumular, a causa de fugas, aceite y grasa. Es muy posible que al producirse el arco eléctrico en uno de los conectores, éste calentase e incendiase dichos materiales, incrementando la magnitud del incendio.

*Transformador principal de una locomotora 252 en el que se aprecia la acumulación de restos de grasa y aceite en la zona de conexión. (Fuente: Renfe Operadora).*

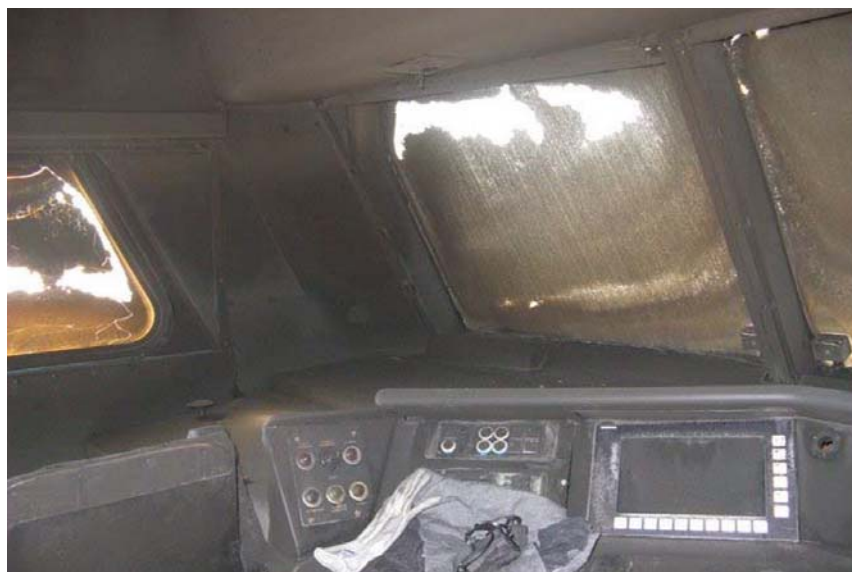
*Estado de la cabina n.º 2 del tren 922 tras el incendio. (Fuente: Renfe Operadora).*

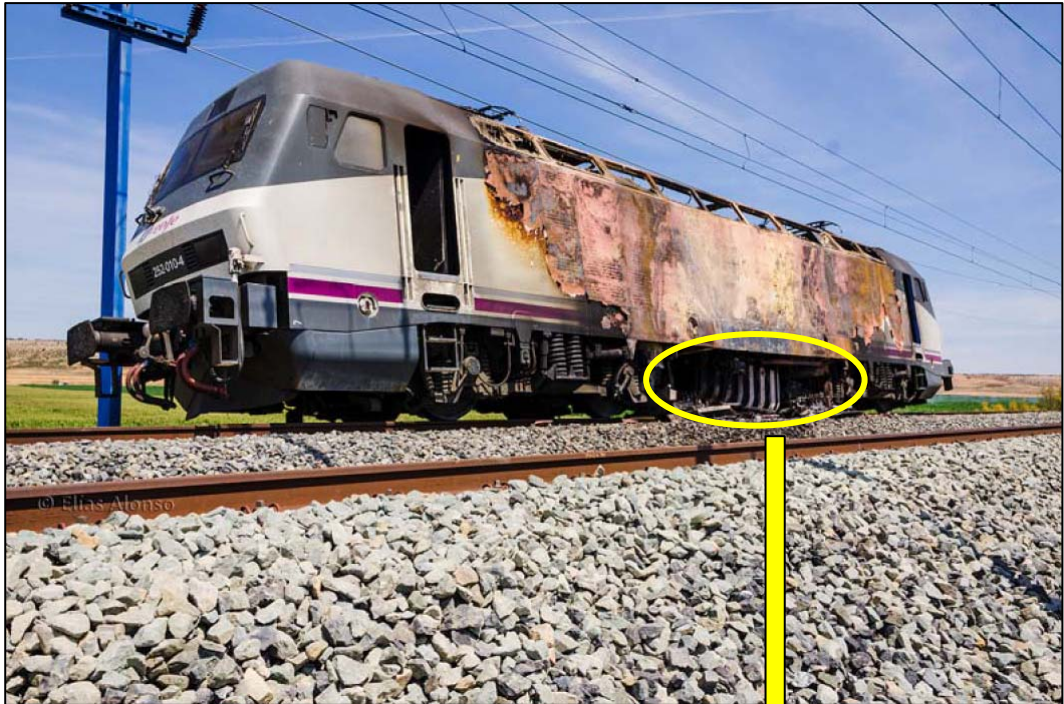
Vista de la locomotora 252010 en la que se aprecia el transformador principal caído sobre los carriles de la vía II.  
(Fuente: Renfe Operadora).

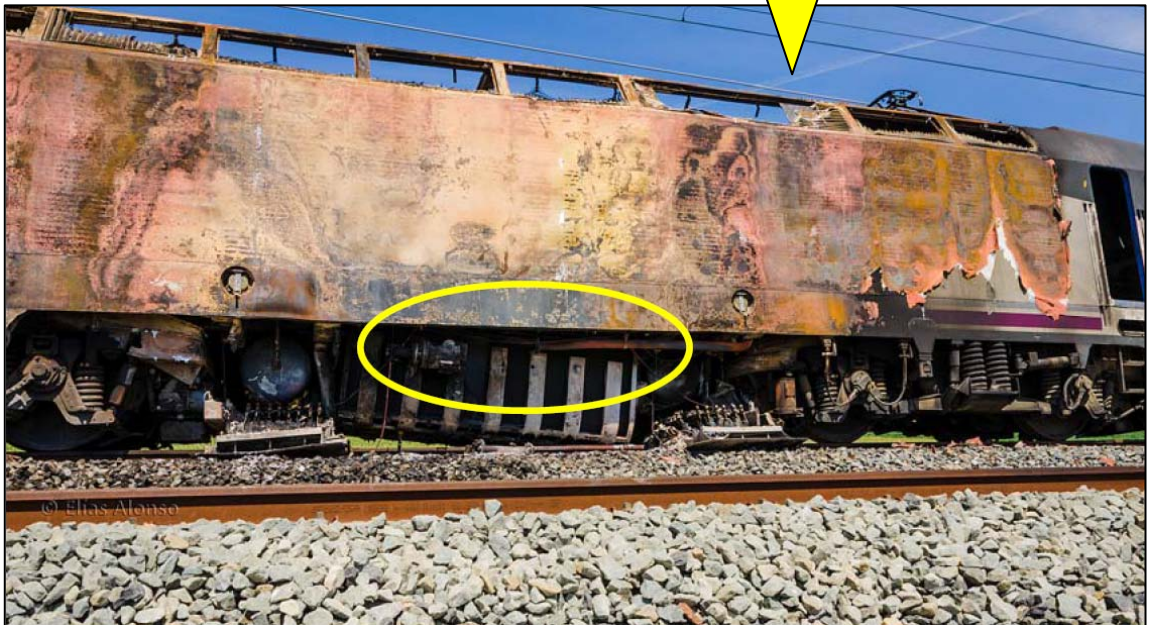
Detalle del transformador principal caído sobre los carriles de la vía II. (Fuente: Renfe Operadora).
