COMISIÓN DE
INVESTIGACIÓN DE
ACCIDENTES
FERROVIARIOS

*Investigación del incidente
nº 0062/2008 ocurrido el 10.11.2008*

INFORME FINAL SOBRE LA INVESTIGACIÓN
DEL INCIDENTE FERROVIARIO Nº 0062/2008
OCURRIDO EL DÍA 10.11.2008
EN LA ESTACIÓN DE EL ENTREGO

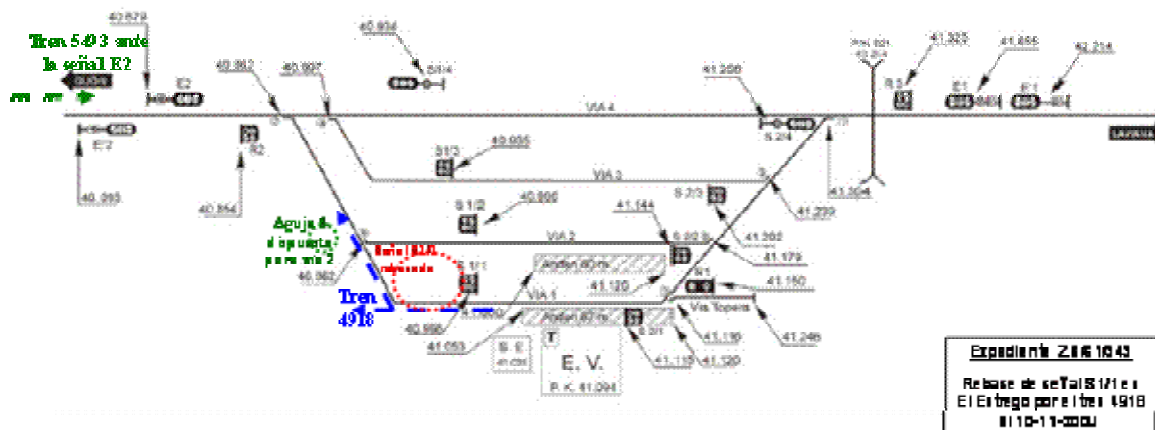
EL ENTREGO

El incidente se produce cuando el maquinista del tren 4918, tras realizar la parada previa, reinicia la marcha sin atender a la indicación de la señal S1/1 que indicaba parada (rojo), ya que debía efectuar el cruce regular establecido con el tren 5493.
