COMISIÓN DE INVESTIGACIÓN  
DE ACCIDENTES FERROVIARIOS

*Investigación del incidente  
nº 0026/2011 ocurrido el 01.06.2011*

*Informe final*

INFORME FINAL SOBRE  
EL INCIDENTE FERROVIARIO Nº 0026/2011  
OCURRIDO EL DÍA 01.06.2011  
EN LA ESTACIÓN DE TRASONA (ASTURIAS)

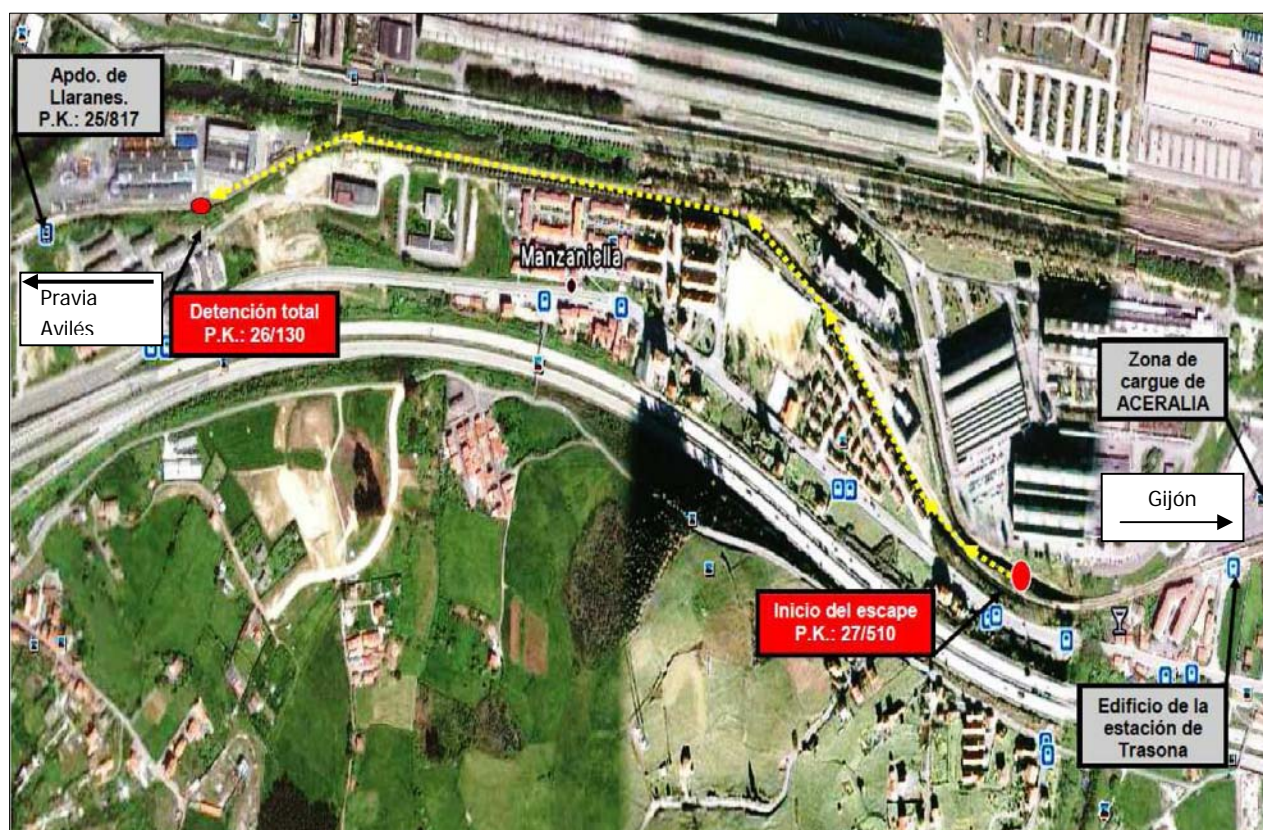
Croquis (Fuente Feve):

Inmediatamente después de realizarse el corte de las dos locomotoras, las ocho plataformas comienzan a moverse en dirección Pravia, accediendo a la vía general y recorriendo 1.380 metros a la deriva. Se detiene por sí solo cerca del apeadero de Llaranes, al ir perdiendo velocidad como consecuencia de la variación del perfil longitudinal que pasa a ser horizontal en el punto de detención.

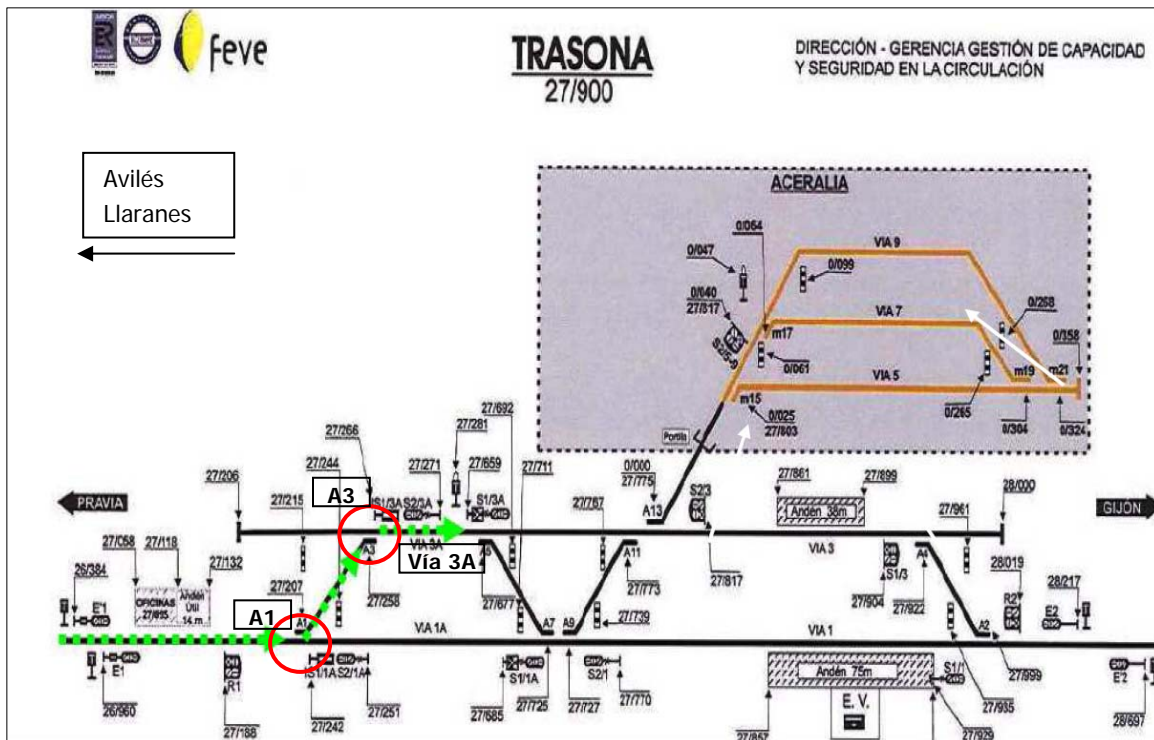
Entrada a la estación de Trasona de tren 9203 de vía general a vía 3A.

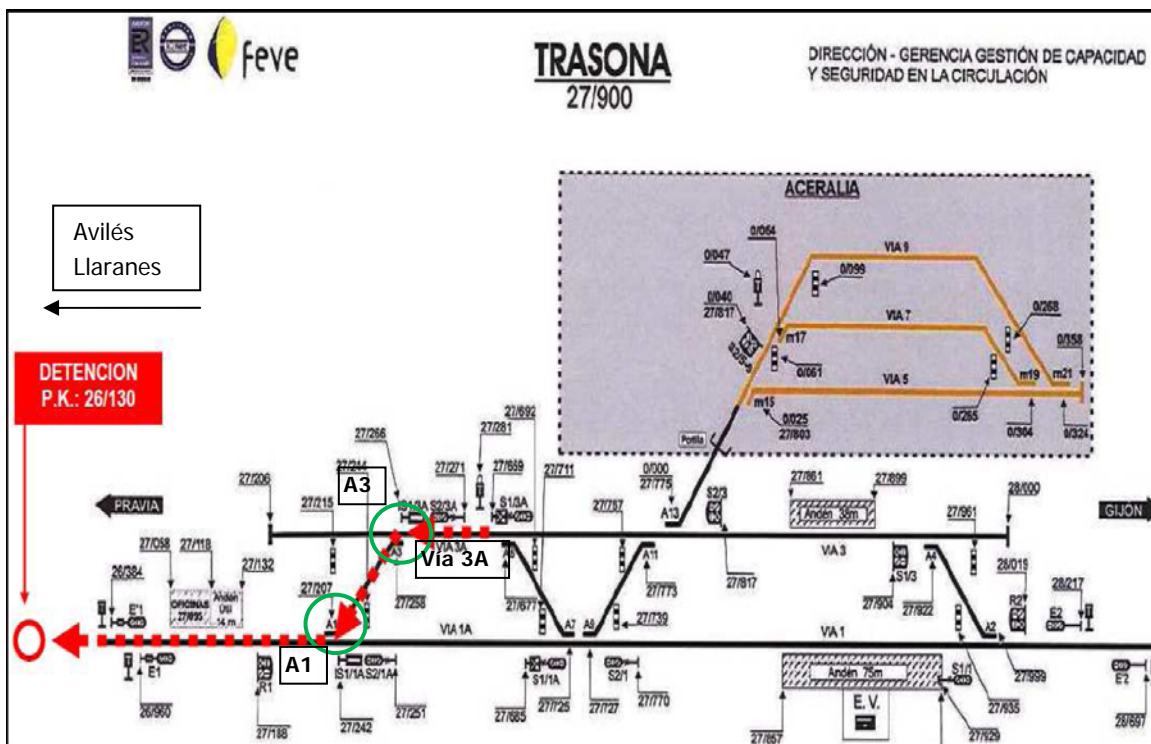
Escape de material (8 plataformas portabobinas vacías) de vía 3A a vía general.

Una vez realizado el corte, las dos locomotoras se encaminan hacia las vías de Aceralia. Entretanto, las ocho plataformas inician el deslizamiento, sentido Pravia, ayudadas por la pendiente de la vía (10 milésimas) y al seguir las agujas dispuestas hacia vía general el corte accede a la misma. Las plataformas circulan a la deriva, dirección Pravia, durante 1.380 metros, deteniéndose finalmente por sí solas cerca del apeadero de Llaranes, al ir perdiendo velocidad como consecuencia de la variación del perfil longitudinal que pasa a ser horizontal en el punto de detención.

<b>Destinatario final</b>	<b>Número</b>	<b>Recomendación</b>
Feve	26/11-1	Insistir en el cumplimiento de la normativa a todo el personal implicado en la circulación de los trenes, en lo referente a la realización de operaciones de enganche y desenganche.
Feve	26/11-2	Analizar la conveniencia de colocar, en la estación de Trasona y en otras estaciones de características similares, indicadores de rasante que señalicen la pendiente existente en la vía.
Feve	26/11-3	Dadas las características de la estación de Trasona (elevadas pendientes, realización de maniobras para mercancías y fluido tráfico de cercanías), y según lo estipulado en el artículo 6/12/00 del RCT, analizar la conveniencia de documentar mediante consigna la realización de maniobras en esta estación.
