COMISIÓN DE
INVESTIGACIÓN DE
ACCIDENTES
FERROVIARIOS

*Investigación del accidente
nº 0044/2008 ocurrido el 25.09.2008*

INFORME FINAL SOBRE LA INVESTIGACIÓN
DEL ACCIDENTE FERROVIARIO Nº 0044/2008
OCURRIDO EL DÍA 25.09.2008
EN LA ESTACIÓN DE BALMASEDA MERCANCÍAS

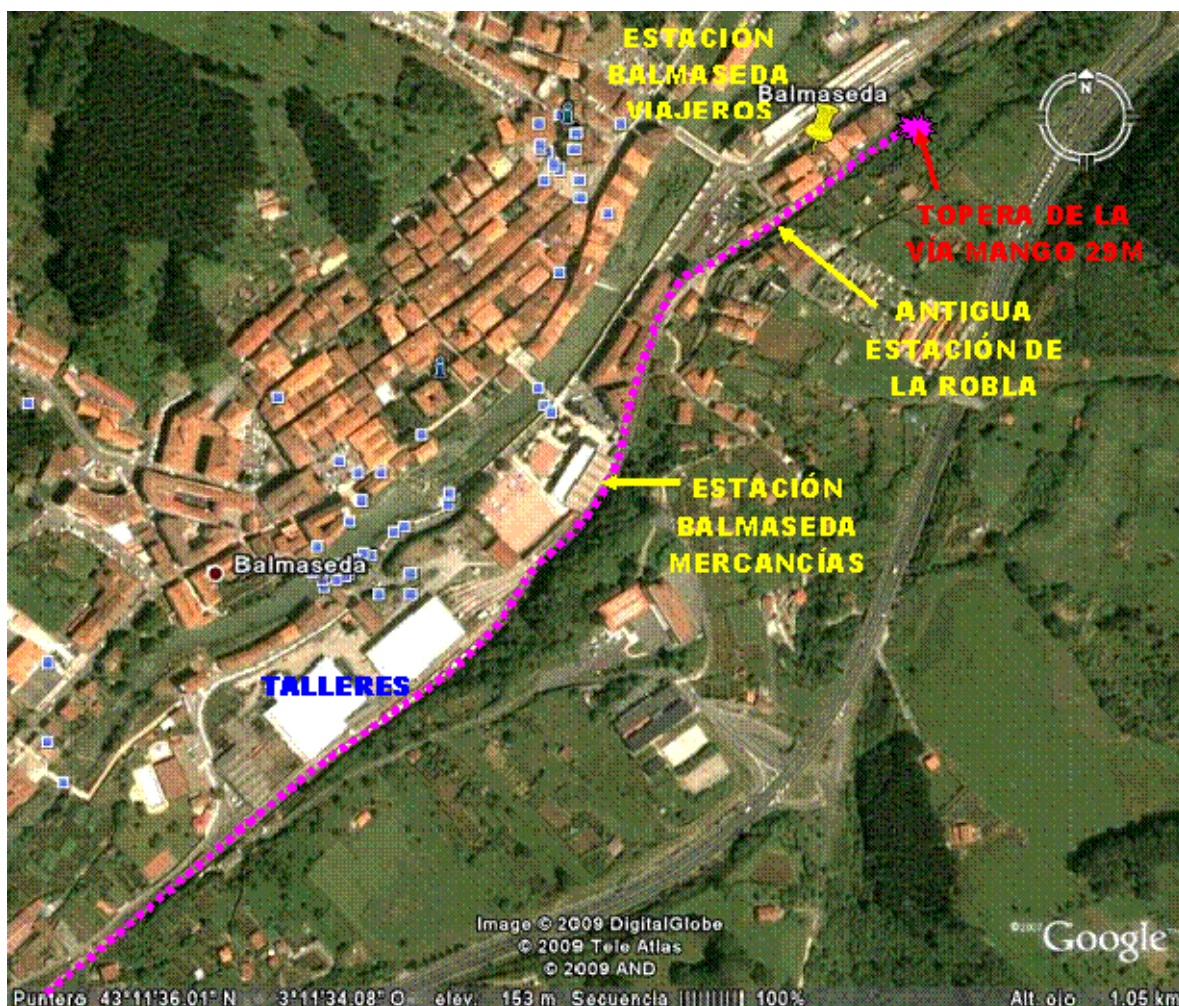
Ruete de l automotor Bilbao de la AFB hasta la colisión el 25-09-2008.
