COMISIÓN DE INVESTIGACIÓN
DE ACCIDENTES FERROVIARIOS

*Investigación del incidente
nº 0030/2012 ocurrido el 26.04.2012*

INFORME FINAL
SOBRE EL INCIDENTE FERROVIARIO Nº 0030/2012
OCURRIDO EL DÍA 26.04.2012
EN LA ESTACIÓN DE RÍO HUERVA (ZARAGOZA)

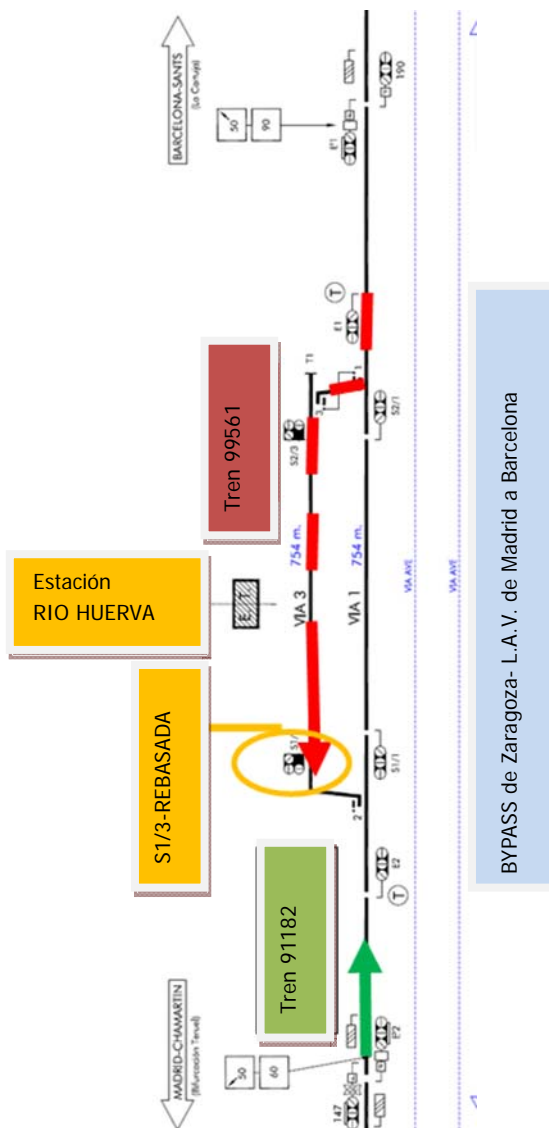
Croquis:

el maquinista no se apercibe a tiempo de la indicación de la señal siguiente S1/3, que está en parada, y, aunque hace uso del freno de emergencia, rebasa ésta, activándose de forma redundante el frenado de urgencia. El tren queda detenido 18 m después de dicha señal, sin llegar a talonar el cambio de acceso a vía general.

Por su lado, y circulando en sentido contrario, el tren 91182 pasa la señal de avanzada de la estación de Río Huerva E´2, en indicación de anuncio de parada, y situado antes de llegar a la señal E2, en indicación de parada, se produce el rebase de la señal S1/3 por el tren 99561, dando lugar a un conato de colisión.

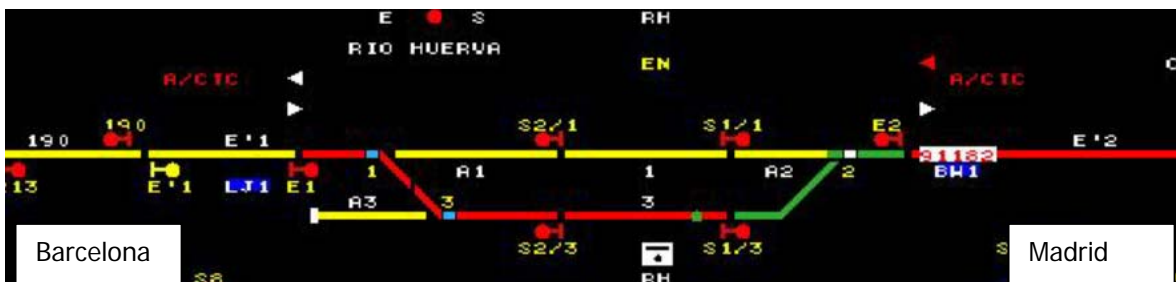
- A las 11:57:35 horas el tren 91182 se encuentra ocupando el circuito de vía anterior a la señal E'2, con ésta en anuncio de parada. El tren 99561 está ocupando el circuito de vía anterior a la señal E1, con ésta en anuncio de parada.
- A las 11:58:49 horas el tren 91182 se encuentra ocupando el circuito de vía anterior a la señal E2, con ésta cerrada. El tren 99561 está ocupando el circuito de cambio (lado Madrid) y el anterior a la señal S1/3, con ésta en cerrada.

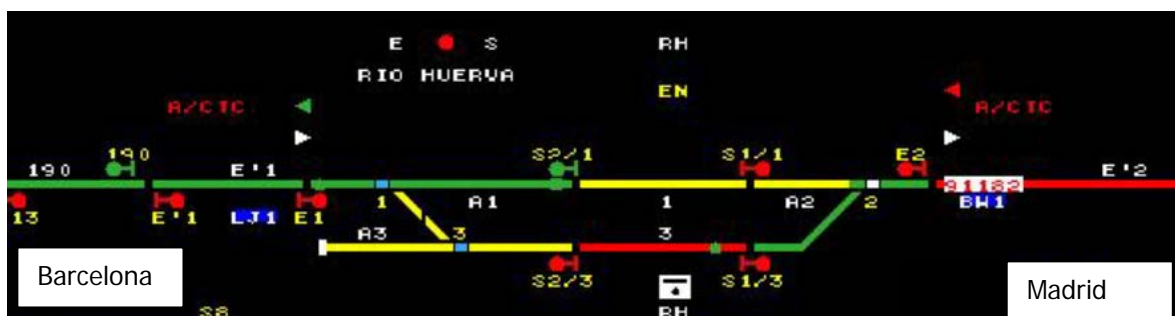
- A las 11:59:24 horas el tren 91182 sigue ocupando el circuito de vía anterior a la señal E2, con ésta cerrada. El tren 99561 se encuentra ocupando en circuito de vía anterior a la señal S1/3, que sigue cerrada.

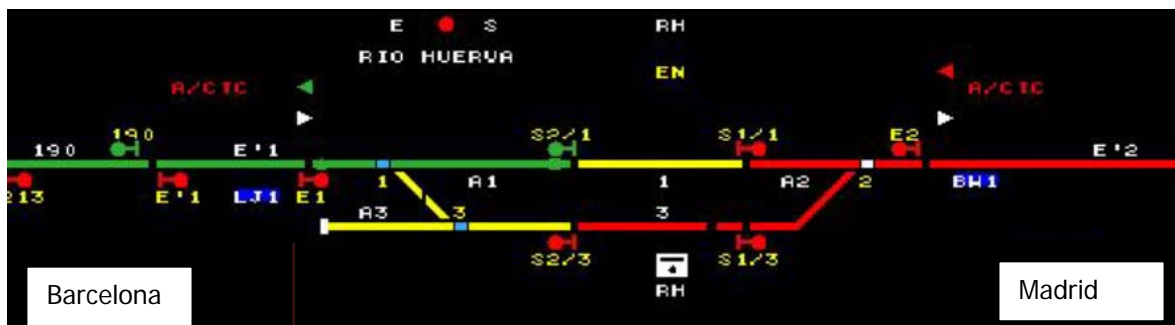
- A las 12:00:05 horas el tren 91182 sigue ocupando el circuito de vía anterior a la señal E2, con ésta cerrada. El tren 99561 se encuentra ocupando el circuito de vía anterior a la señal S1/3 y el circuito de cambio (lado Barcelona).
