COMISIÓN DE INVESTIGACIÓN
DE ACCIDENTES FERROVIARIOS

*Investigación del accidente
nº 0050/2010 ocurrido el 07.09.2010*

INFORME FINAL SOBRE
EL ACCIDENTE FERROVIARIO Nº 0050/2010
OCURRIDO EL DÍA 07.09.2010
EN EL PASO A NIVEL, CLASE C,
ENTRE LAS ESTACIONES
DE ARANGUREN Y ZALLA (VIZCAYA)

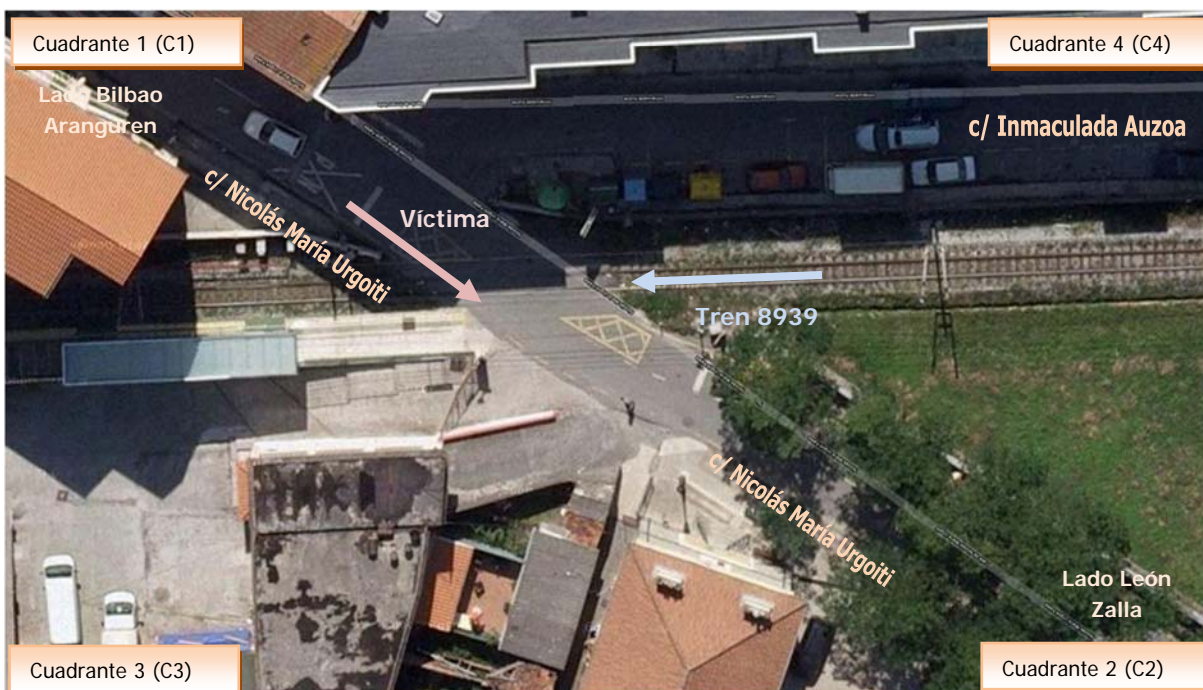
Croquis del lugar del accidente

El día 7 de septiembre de 2010, el tren regular de viajeros 8939 de Feve, procedente de Balmaseda - La Calzada y destino Bilbao, circulaba con normalidad, entre las estaciones de Zalla y Aranguren (Vizcaya), cuando, al aproximarse al paso a nivel clase C situado en el P.K. 0+388, el maquinista aprecia que la víctima lo cruza de derecha a izquierda, en sentido de la marcha del tren. El maquinista hace uso del silbato repetidas veces y, al ver que la víctima no reacciona, hace uso del freno de emergencia y, de nuevo, del silbato hasta 15 veces más sin poder evitar arrollar a la víctima, que queda bajo la composición.

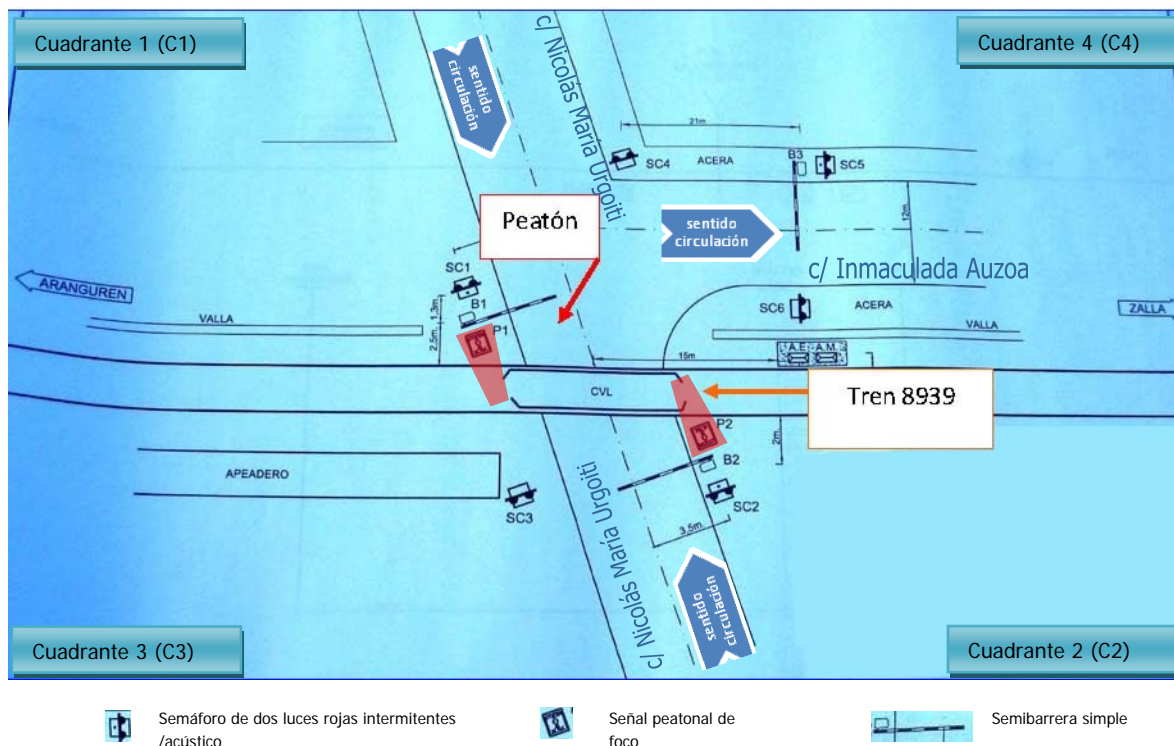
Esquema del paso a nivel (fuente: Feve-CIAF)

Este, en el cuadrante C3, el paso se cruza con la rampa de entrada y salida al apeadero de Aranguren y con una calle cortada. Por el lado Oeste, en el cuadrante C4, se cruza con una calle cuyo tráfico rodado circula en sentido único y contrario al sentido de acceso al paso (c/ Inmaculada Auzoa).

Conforme a lo establecido en la Orden Ministerial de 2 de agosto de 2001, la señalización del camino está incompleta, carece de las siguientes señales fijas verticales: paso a nivel con barreras (P-7); firme irregular (P-15); bandas de proximidad (P-9 y P-10); velocidad máxima (R-301) y adelantamiento prohibido (R-305). Además, falta visera en el foco derecho de la señal luminosa situada en C1 y faltan sonerías en los mecanismos de barrera de los cuadrantes C2 y C4.

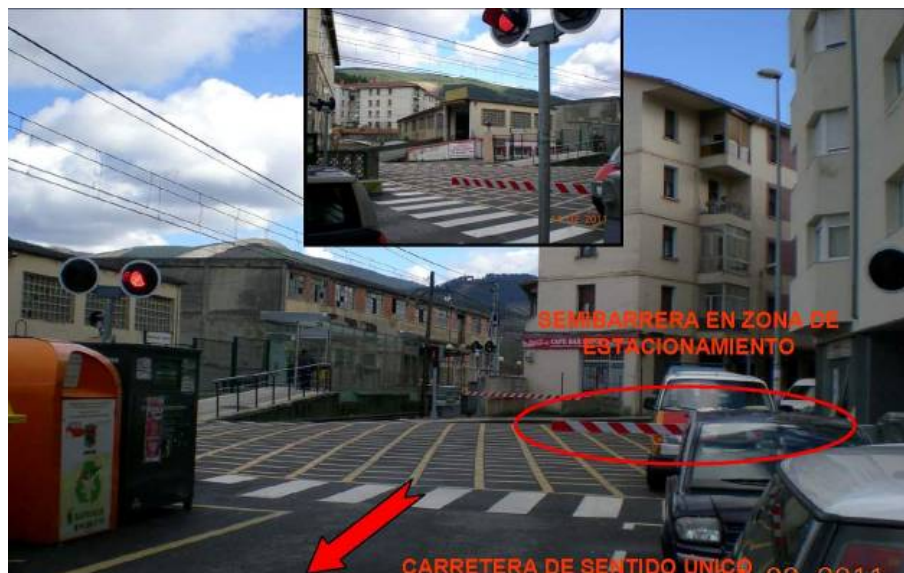
Existen señales luminosas y de balizamiento situadas en el cuadrante C4 que no tienen razón de ser puesto que el sentido de circulación de la calzada a la que éstas protegen es contrario al sentido para acceder al paso.

Destinatario final	Número	Recomendación
Ayuntamiento de Zalla	50/10-1	Adaptar la señalización del camino del paso a nivel conforme a lo establecido en la Orden Ministerial de 2 de agosto de 2001.
Feve	50/10-2	Reforzar la señalización del paso en la zona donde confluye con la salida del andén del apeadero.
Feve	50/10-3	Eliminar la semibarrera que es innecesaria, atendiendo al sentido de circulación del vial, y reponer las sonerías que faltan.

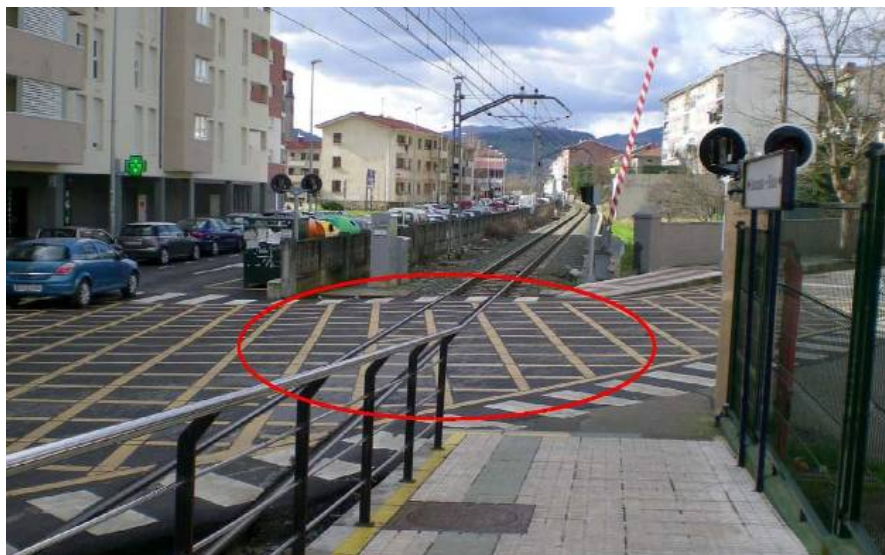
La salida del apeadero de Aranguren está situada en el medio del paso a nivel (C3).
