COMISIÓN DE INVESTIGACIÓN
DE ACCIDENTES FERROVIARIOS

Informe final

INFORME FINAL SOBRE
EL INCIDENTE FERROVIARIO Nº 0040/2012
OCURRIDO EL DÍA 23.05.2012
EN LA ESTACIÓN DE TOCÓN - MONTEFRÍO (GRANADA)

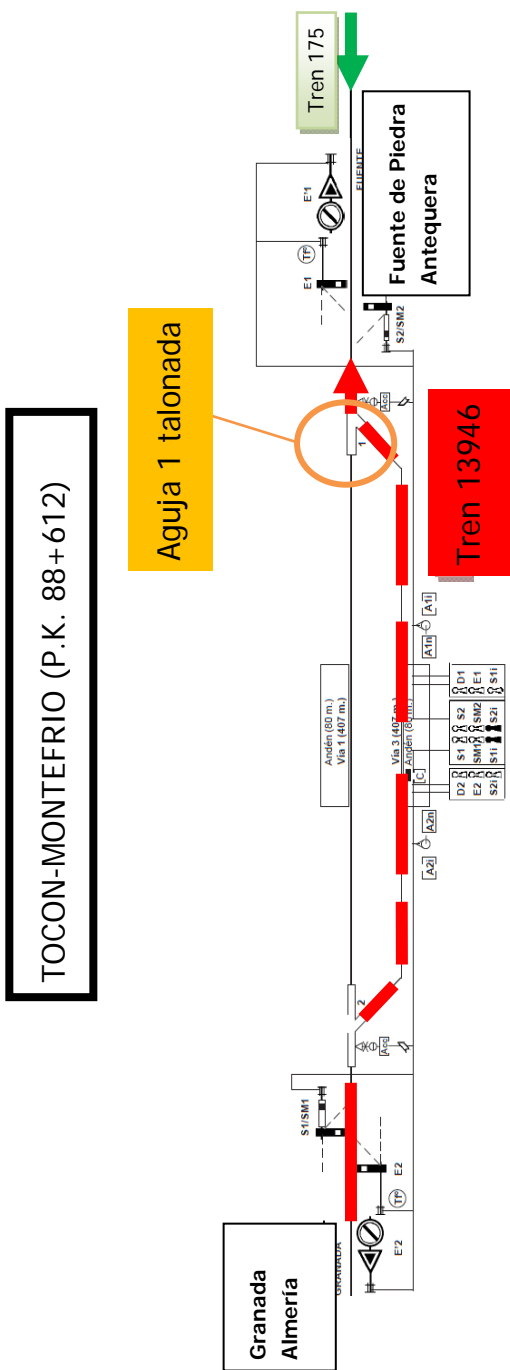
Croquis:

Así pues, el tren 13946 se encamina hacia dicha estación, encontrando la señal de avanzada E´2 en anuncio de precaución, sin percatarse de ello el maquinista. Al aproximarse a la señal de entrada E2, y observar el maquinista que ésta se encuentra en anuncio de parada, inicia el frenado de urgencia actuando sobre el manipulador de tracción-freno. Efectúa su paso por la aguja de entrada número 2, a velocidad excesiva, circula por vía 3 y queda detenido en ésta, tras talonar con el primer bogie la aguja de salida número 1 y no llegar a rebasar la señal de salida S2/SM2.

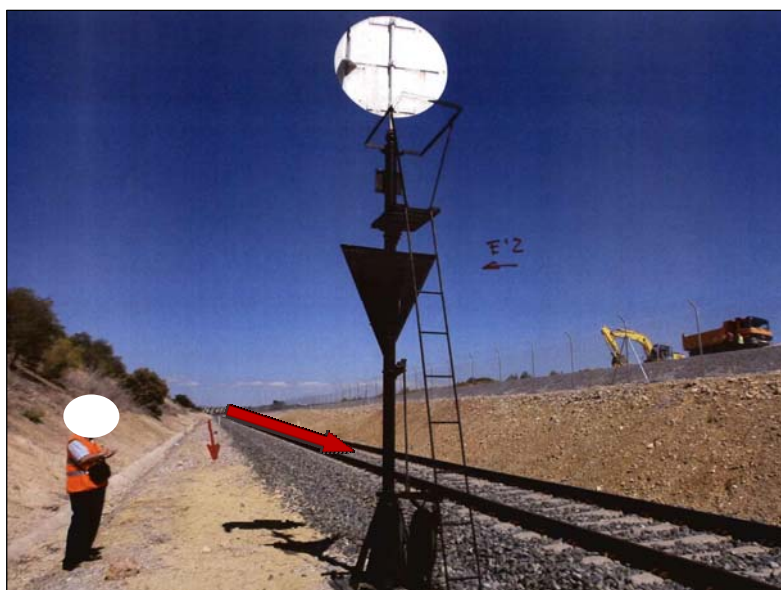
Señal avanzada E´2 (lado Granada)

A las 21:19:45 horas, el tren 13946 pasa por la señal de avanzada E² en anuncio de precaución a 142 km/h, pero el maquinista percibe que la señal le indica vía libre (según su declaración), por lo que mantiene la velocidad durante unos 1.200 metros. A las 21:19:45 horas el maquinista hace uso del freno de emergencia a través del manipulador tracción/freno, al percatarse que la señal de entrada E² se encuentra en anuncio de parada (según su declaración) y cuando se encuentra a unos 220 metros de ésta, por la que pasa a las 21:19:51 horas a 122 km/h.

Las señales de avanzada y entrada son mecánicas, altas y con buena visibilidad, no disponiendo de balizas ASFA.

Así pues, al paso del tren 13946 la secuencia de señales es: avanzada E'2 en anuncio de precaución y entrada E2 en anuncio de parada.

No obstante, el maquinista dice percibir, según su propia declaración, la señal de avanzada en vía libre, por lo que no disminuye la velocidad, hasta que se percata de que la señal siguiente (de entrada) está en anuncio de parada, aplicando freno de urgencia, lo que sucede a unos 220 metros de ésta.

Destinatario final	Número	Recomendación
Adif	40/12-1	Analizar la viabilidad de dotar a las señales mecánicas de dicha estación de balizas ASFA con el fin de paliar riesgos en la circulación. Ver, en tal caso, la aplicación de esta medida a otras dependencias similares.

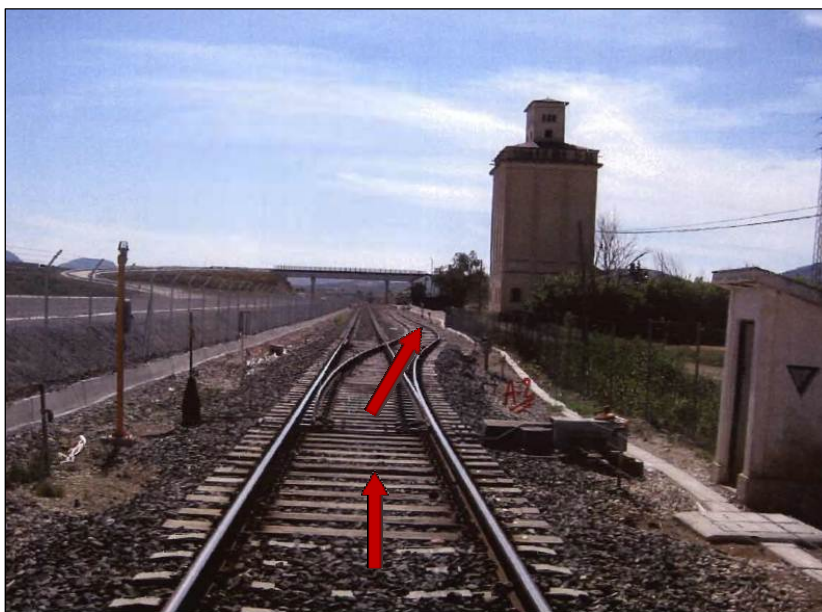
Aguja de entrada número 2

Seguidamente, tras recorrer unos 200 metros más, el tren pasa por la aguja de entrada número 2 a 99 km/h. orientada a desviada, y circula por la vía 3. A las 21:20:20 horas a 6 km/h talona con su primer bogie la aguja de salida número 1 orientada a vía general.

Esto no impide que el paso por la aguja de entrada número 2 se realice a la velocidad de unos 99 km/h, superior a la máxima permitida para un desvío tipo C (50 km/h) y que llegue a talonar con el primer bogie la aguja de salida número 1.

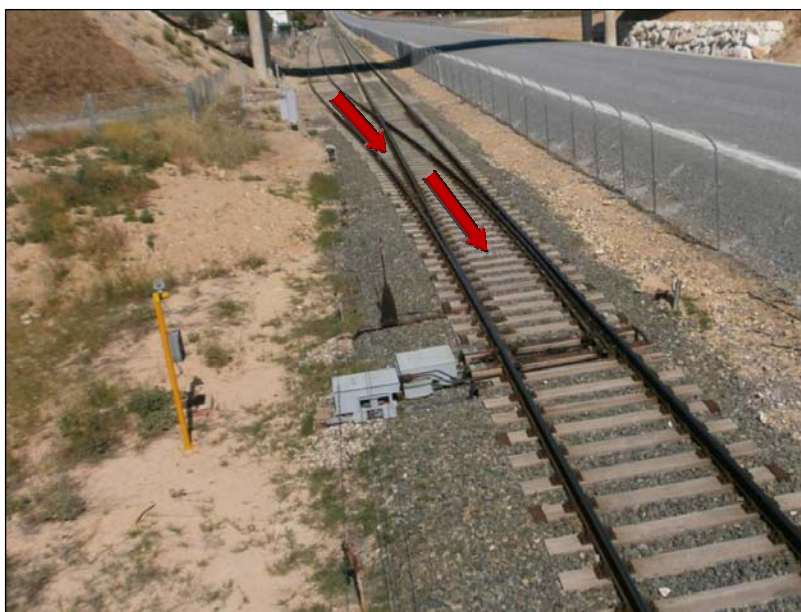
Aguja de salida número 1 (talonada)

Tras reconocerse la aguja número 1 talonada y asegurarse de la correcta orientación hacia vía desviada el responsable de circulación da orden de retroceder al tren 13946 a vía 3, quedando estacionado sobre ella y efectuando su paso por vía general el tren 175. Se determina la supresión del tren 13946 en Tocón – Montefrío, siendo transbordados los viajeros por carretera a sus respectivos destinos.

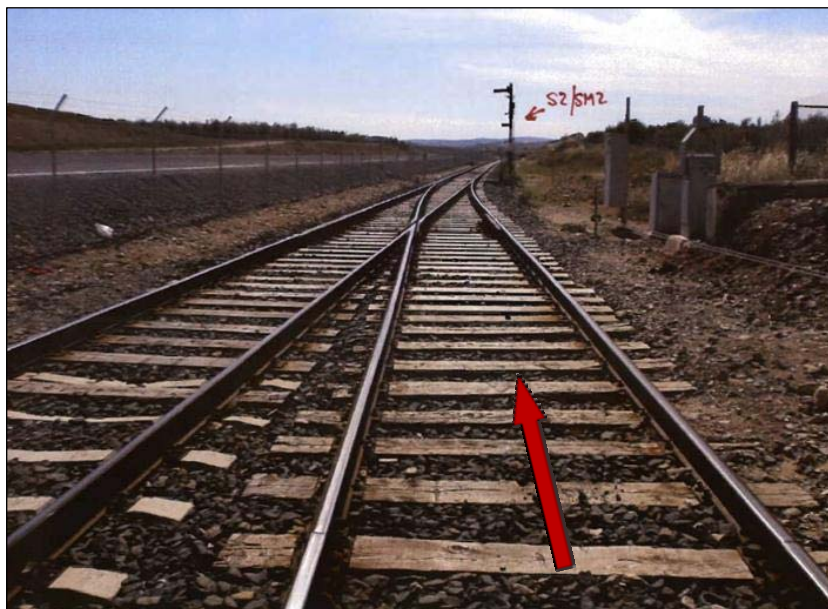
Señal de salida S2/SM2

El tren queda detenido a las 21:20:22 horas, tras recorrer unos 760 metros desde la aplicación del freno de urgencia, y sin llegar a rebasar la señal de salida S2/SM2.
