COMISIÓN DE INVESTIGACIÓN
DE ACCIDENTES FERROVIARIOS

*Investigación del accidente
nº 0063/2010 ocurrido el 11.11.2010*

INFORME FINAL SOBRE
EL ACCIDENTE FERROVIARIO Nº 0063/2010
OCURRIDO EL DÍA 11.11.2010
ENTRE LAS ESTACIONES DE ALGEMESÍ Y BENIFAIÓ (VALENCIA)

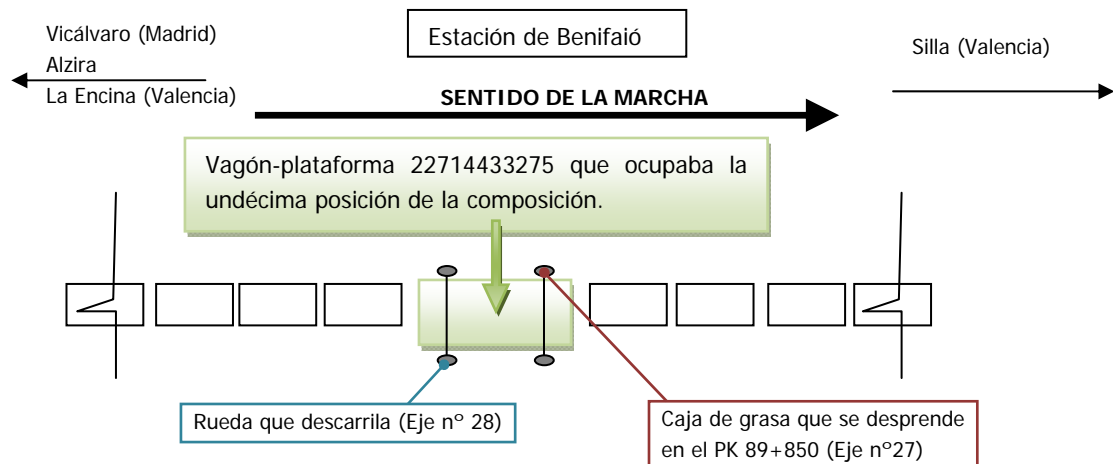
Croquis (fuente: Renfe Operadora)

El maquinista reconoce el tren y observa que el vagón que ocupa la undécima posición de la composición, en el sentido de la marcha, se encuentra descarrilado del segundo eje, (eje nº 28) y que el primer eje de este vagón (eje nº 27) ha perdido la caja de grasa del lado izquierdo.

La caja de grasa quedó depositada en la vía impar aproximadamente en el PK 89+850, siendo arrollada por el tren 82501 que transportaba mercancías peligrosas y al que se le originaron daños que obligan a apartar la locomotora en Algemesí.

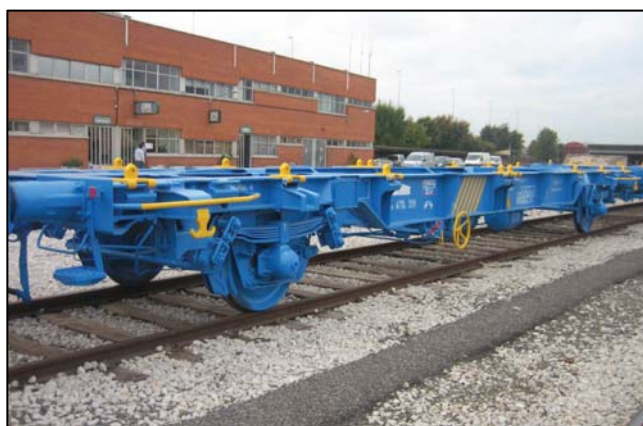
Vagón MC3 (fuente: Renfe Operadora)

El vagón descarrilado es un MC3, nº UIC 22714433275.

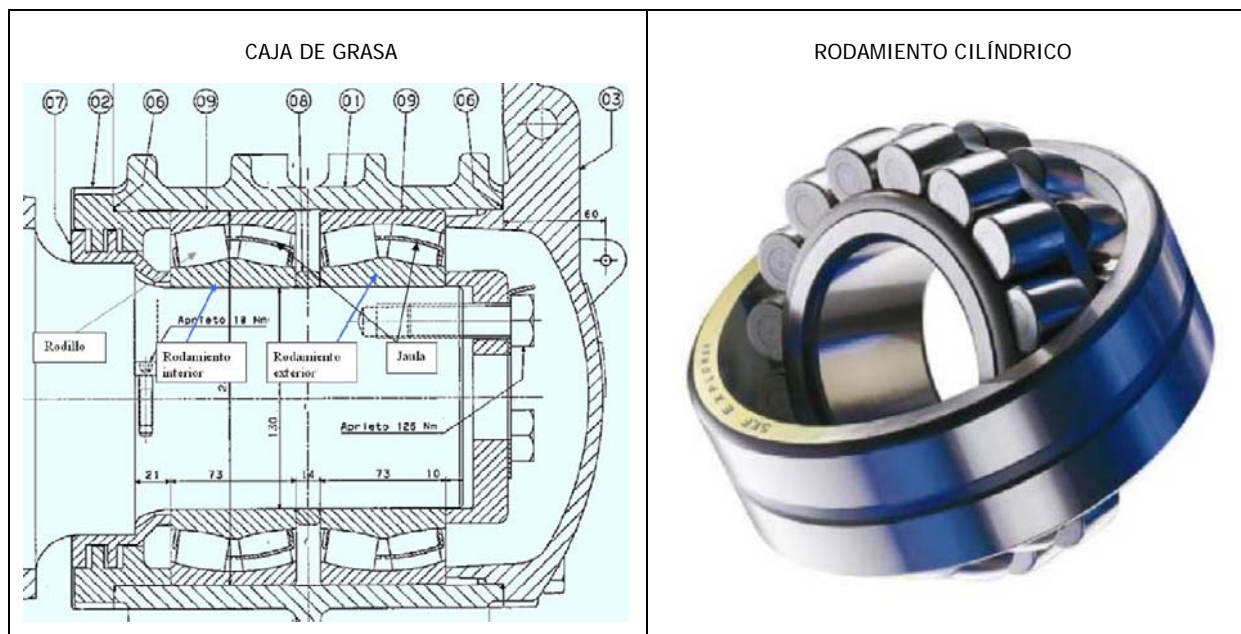
(Fuente: Renfe Operadora)

“La rotura de una mangueta debido a colapso de rodamientos de la caja de grasa se produce normalmente en varios estadios, que la distinguen de la rotura del eje por fisura.

Se han encontrado las jaulas de los rodamientos rotas y la grasa ya descompuesta como aceite, repartida por el velo de rueda. Cabe pensar que primero ha sido la temperatura la que ha descompuesto la grasa y ésta se ha centrifugado a través del laberinto manchando el velo, quedando sin engrase los rodamientos.

*Establecido que la caja de grasa llevaba grasa, pues el tapón continúa en su sitio. Que no se han soltado los tornillos de sujeción del platillo fijador de los rodamientos (han aparecido segados). Que el distanciador tiene la dimensión adecuada, con lo que no cabe el roce de laberintos ni se ha aflojado ningún tornillo de sujeción de la contratapa. **Habrá que buscar entonces la causa de la rotura en el fallo de los propios rodamientos.**”*

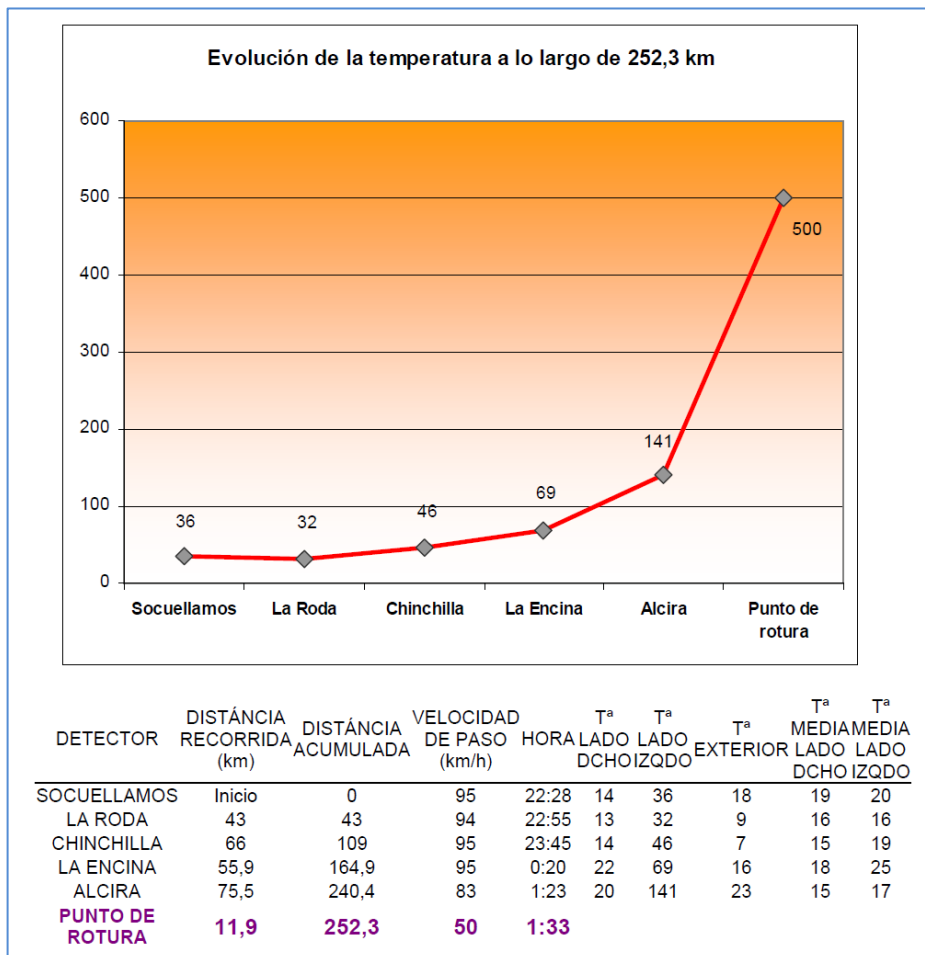
DATOS DEL EJE Nº 27

De los registros al paso del tren por los detectores de caldeo se extraen los siguientes datos expuestos en la gráfica, constatándose que el aumento de la temperatura ha sido progresivo.

La alarma se activa al paso por el detector de caldeo de Alzira, al alcanzar la caja de grasa izquierda del eje nº 27 una temperatura absoluta de 141°C, superando los 72° C, umbral que produce el disparo de la alarma. Al paso por el detector de La Encina, el diferencial de temperatura entre las cajas de grasa del eje nº 27 era de 47°C (69-22), no llegando a activarse al ser el umbral de activación por diferencial de temperatura de 48°C.
