COMISIÓN DE INVESTIGACIÓN
DE ACCIDENTES FERROVIARIOS

*Investigación del accidente
nº 0036/2010 ocurrido el 10.07.2010*

INFORME FINAL SOBRE
EL ACCIDENTE FERROVIARIO Nº 0036/2010
OCURRIDO EL DÍA 10.07.2010
ENTRE LAS ESTACIONES DE UGAO-MIRABALLES Y LLODIO (ÁLAVA)

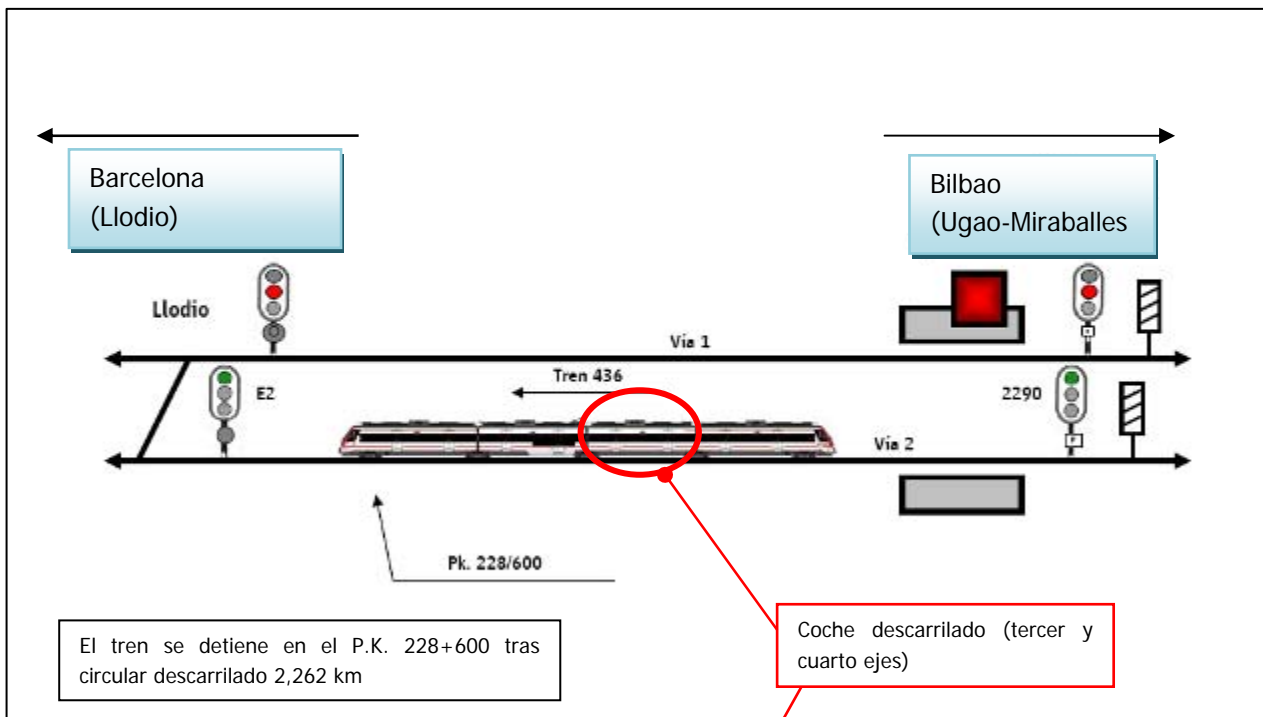
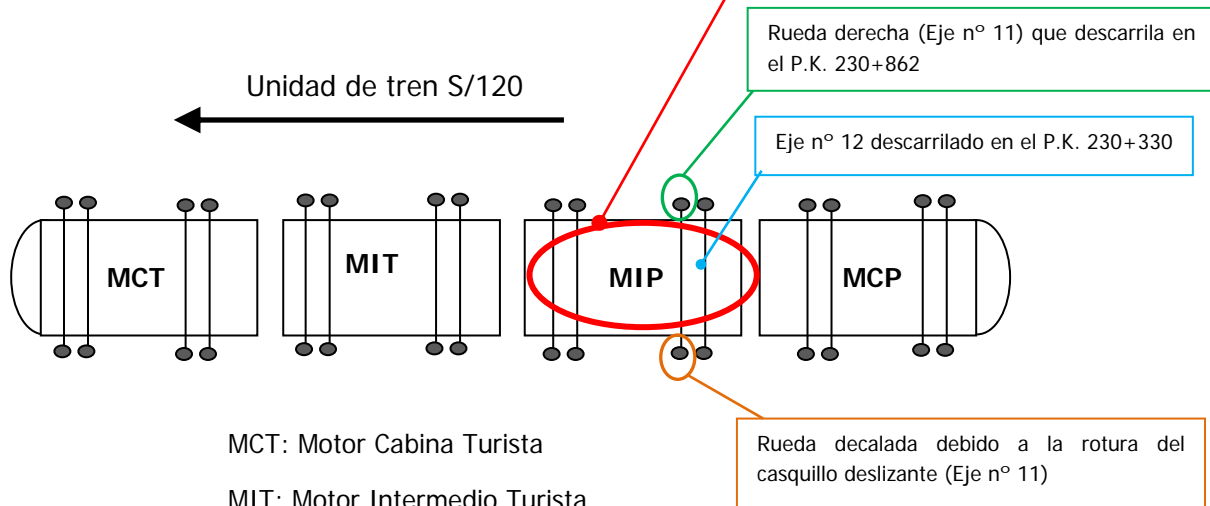
Croquis (fuente: Renfe Operadora):

El maquinista entonces realiza frenado de servicio hasta detenerse, y pasa a reconocer el tren, detectando en el tercer coche, que el tercer y cuarto ejes estaban descarrilados, (la rueda derecha del tercer eje y ambas ruedas del cuarto eje).

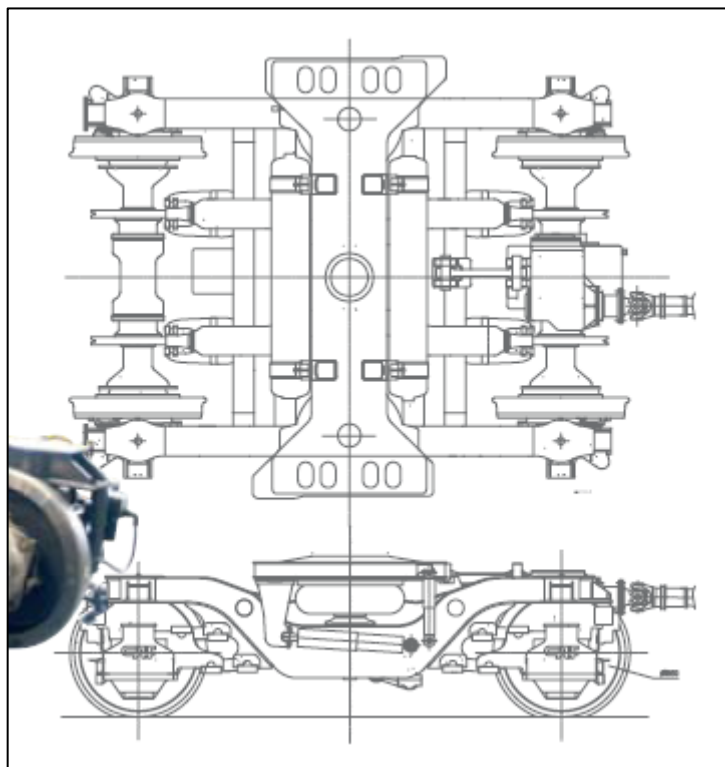
El casquillo deslizante es el sistema que hace que las ruedas queden enclavadas en el eje en un ancho u otro, en función de la vía por la que se vaya a circular. Son dos por eje y van en los laterales del mismo.

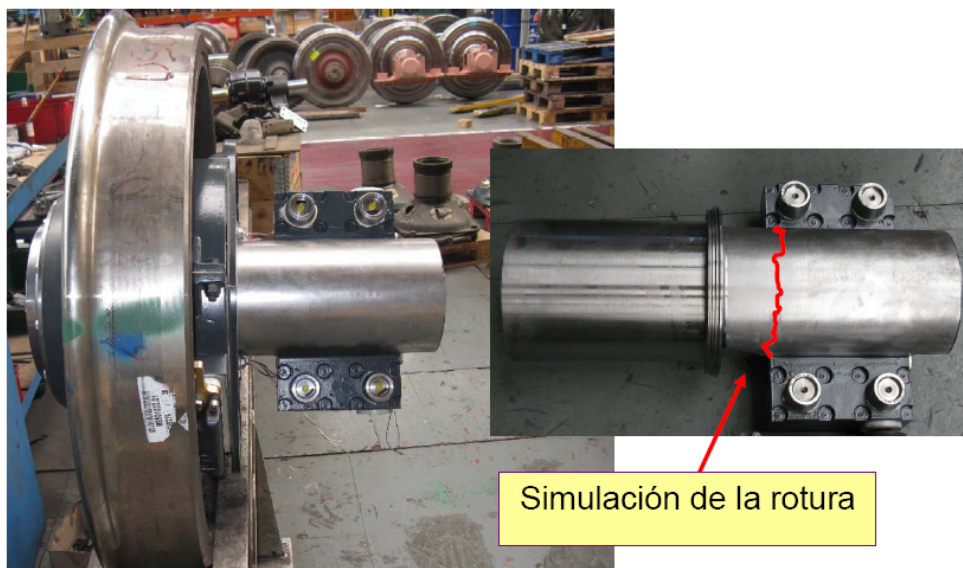
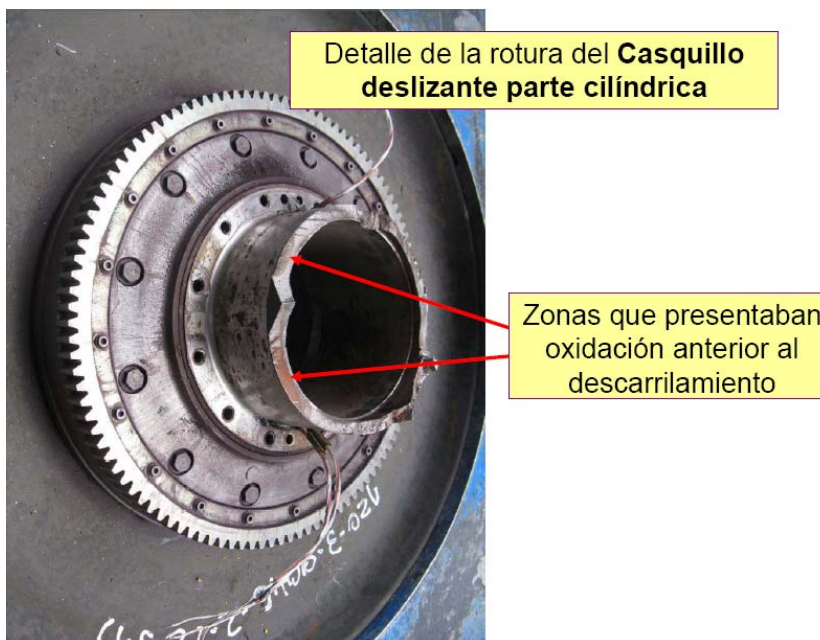
Vista general de un conjunto Rueda y Casquillo deslizante nuevos

“(...) se procedió a retirar la falsa tapa de grasa del bogie, localizándose una rotura del casquillo deslizante de la rueda izquierda, entre la parte final de la caja soporte y la rueda izquierda en todo su contorno. En el interior de la caja soporte, el mecanismo de cambio de ancho se encuentra correctamente enclavado en posición de ancho convencional. El eje se encuentra con su rueda izquierda decalada y sobre el carril, así como su rueda derecha descarrilada en la entrevista”.

El casquillo fracturado es analizado en los laboratorios de Caf. Se realiza una primera inspección visual de la pieza y ensayos de tracción, resiliencia, análisis de composición química y metalográfica, y el recálculo mecánico. Se llega finalmente a la conclusión de que la fractura se ha originado por mecanismos de fatiga, con una progresión lenta y una pequeña área de rotura catastrófica lo que evidencia que la pieza en esa área ha estado sometida a pequeños esfuerzos. En la inspección visual realizada, en las zonas de inicio de las grietas no se han observado defectos superficiales o cercanos a la superficie que expliquen la generación de las mismas. Si se observan indicios de que esas zonas han soportado una alta concentración de tensiones dado que se han generado diversos puntos de inicio simultáneos.

Caf envía la pieza fracturada al centro tecnológico INASMET, con el objeto de realizar un análisis fractográfico en mayor profundidad. INASMET realiza análisis metalográfico y microestructural para estudiar las causas del inicio de la rotura. Finalmente concluye que la rotura se deriva de un mecanismo de fatiga cuyo inicio se ve favorecido por una conjunción de factores geométricos y defectológicos. La grieta progresa lentamente abarcando la práctica totalidad del perímetro de la pieza. Las cargas soportadas por los frentes de grieta fueron bajas y se descarta que el inicio pudiera estar vinculado a daños por corrosión o a una mecanización poco cuidadosa.

Renfe Operadora a su vez solicita un diagnóstico del fallo del casquillo deslizante a un laboratorio independiente (DIAGNOSTIQA). Este laboratorio realiza las siguientes intervenciones: Ensayo por partículas magnéticas, examen fractográfico, reportaje fotográfico y con lupa estereoscópica binocular, análisis metalográfico por microscopía óptica, observación de la muestra por medio de microscopía electrónica de barrido y análisis de microdurezas. La conclusión final del laboratorio es que el fallo de la pieza se debe a fatiga. El fallo se inicia en dos zonas independientes entre sí y sin defectos apreciables en el material. Los dos inicios de rotura comparten una peculiaridad y es que se han iniciado en la transición de la zona cilíndrica a la no cilíndrica. DIAGNOSTIQA estima que esta transición es demasiado aguda para una pieza sometida a fatiga, como es el caso, y que el efecto concentrador de tensiones en esta zona es, con gran probabilidad, la causa del fallo. Éste laboratorio considera que un radio de acuerdo lo más amplio posible, permitiría mejorar la distribución de tensiones en la zona.

Según los análisis realizados por diferentes laboratorios, la rotura del casquillo deslizante del eje se produce por fatiga de la pieza, cuyo inicio se produce en la zona de transición de la parte no cilíndrica de la misma y viéndose favorecida por factores geométricos principalmente.

Se ha diseñado un casquillo de deslizamiento de acero forjado y geometría mejorada que actualmente ha pasado una primera fase de ensayos de fatiga consistentes en 3.000.000 de ciclos (equivalentes a 30 años de vida) con resultado positivo. Actualmente se ha iniciado una segunda fase con el objetivo de llegar a la rotura de las piezas.

En el 25 % de las unidades de las ramas de la serie 120 se han sustituido los casquillos de deslizamiento originales por otros de forja y geometría mejorada. Se tiene prevista la sustitución de los casquillos deslizantes de todas las ramas de las series 120, 121 y 120.05 para finales de 2011.

Destinatario final	Número	Recomendación
Renfe Operadora	36/10-1	Continuar con las inspecciones, cada 30.000 Km, de los casquillos sin sustituir, de acuerdo con las especificaciones y normativas que se han establecido.
Renfe Operadora	36/10-2	Continuar las sustituciones del casquillo original por el de nuevo diseño, de acuerdo con el plan establecido. Acelerar el mismo si se detecta algún problema en las inspecciones de la recomendación 36/10-1.
Renfe Operadora	36/10-3	Establecer un plan de seguimiento específico de los nuevos casquillos hasta su validación definitiva. A partir de la misma se pasará al mantenimiento normal que se establezca.
