COMISIÓN DE INVESTIGACIÓN  
DE ACCIDENTES FERROVIARIOS

*Investigación del accidente  
nº 0041/2012 ocurrido el 01.06.2012*

*Informe final*

INFORME FINAL SOBRE  
EL ACCIDENTE FERROVIARIO Nº 0041/2012  
OCURRIDO EL DÍA 01.06.2012  
ENTRE LAS ESTACIONES DE  
DUESAIGÜES-L'ARGENTERA Y MARÇÀ-FALSET (TARRAGONA)

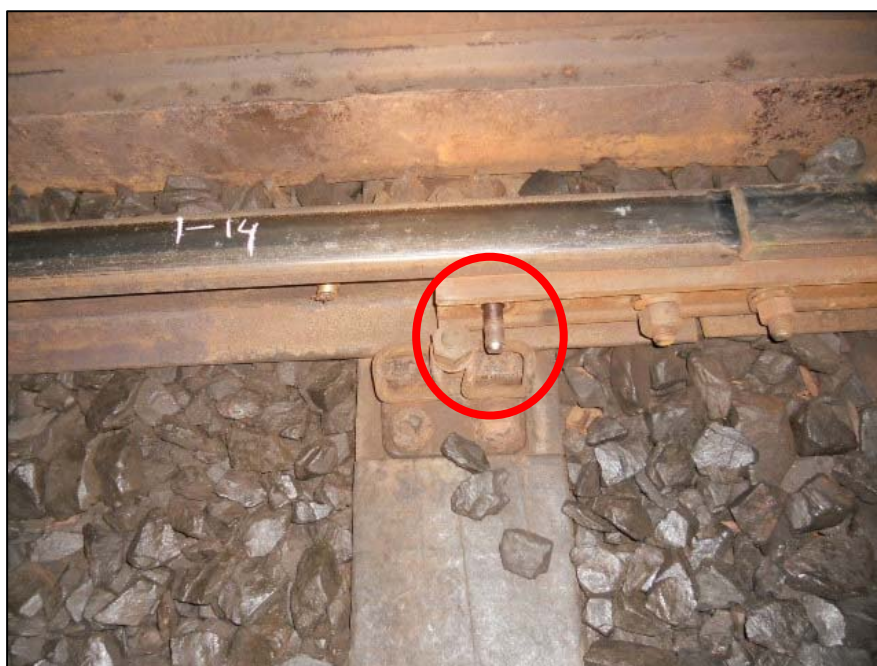
El cupón de vía mencionado se ubica entre los puntos -15 y -11, fruto de una reparación provisional por la rotura del carril derecho, según el sentido de la marcha, que produjo un descarrilamiento el 22/03/2012; siendo la longitud de cupón de 5 metros, inferior a los 10 metros que exige la NAV 7-6-0.1, dada la velocidad de circulación (100 km/h). Se observó además la falta de calzos bajo las bridas en la unión de los carriles, y la falta de alguna tuerca en los tornillos de apriete de la brida.

También se advierte la incorrecta fijación de muchas grapas, que no presionan sobre el patín del carril en los dos hilos, y que fueron dispuestas tras el último descarrilamiento ocurrido en ese mismo punto el 22/03/2012.

Se observa la falta de la tuerca en el tornillo de la brida.  
(Fuente: Renfe Operadora)

Unos metros antes del "punto 0" existe un cupón de vía en el hilo derecho. El montaje de dicho cupón no cumple la norma vigente. Asimismo la fijación de las bridas es incorrecta, presentaba defectos en la fijación del carril.

Sustitución del cupón de vía existente en el hilo derecho por barra larga soldada.
