Informe técnico A-029/2011

Accidente ocurrido el día
30 de julio de 2011, a la
aeronave Bombardier
Canadair CL-600-2B19
(CRJ200), matrícula EC-ITU,
operada por Air Nostrum,
en el aeropuerto de Barcelona

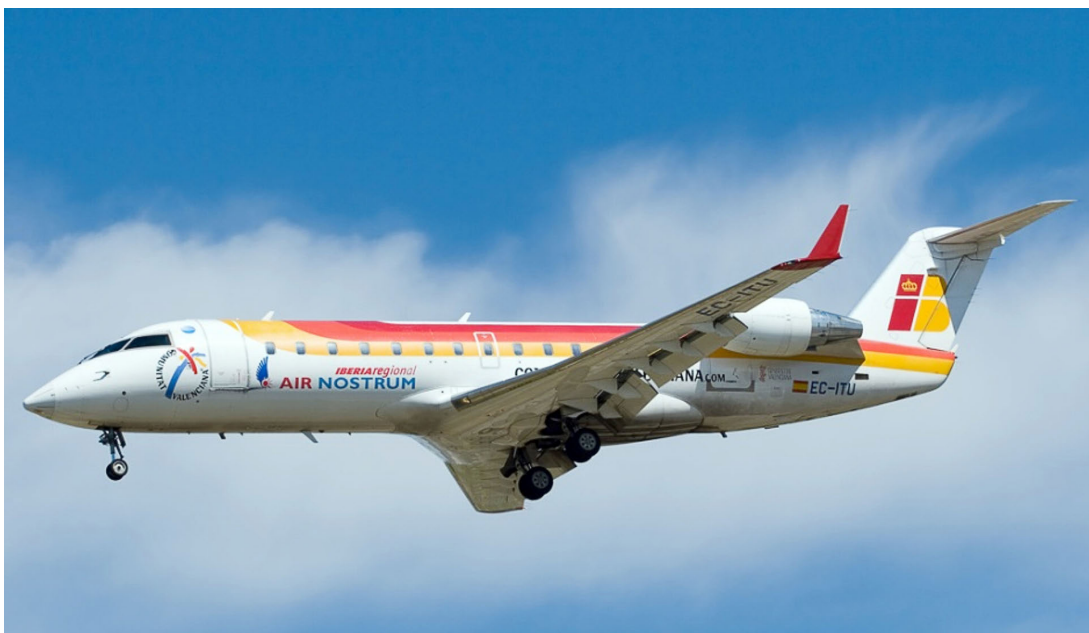
La aeronave resultó con daños en las zonas de unión del tren de aterrizaje a la estructura.

Figura 1. Fotografía de la aeronave

En el mismo aeropuerto de Barcelona se sometió a la aeronave a la inspección por toma dura prevista en el manual de mantenimiento (AMM 05-51-01) apreciándose la existencia de daños en las zonas de unión del tren de aterrizaje a la estructura. Esta reparación tendría que hacerse en la base del operador, ubicada en el aeropuerto de Valencia, por lo que habría que llevar la aeronave hasta allí en vuelo de traslado «ferry».

Una vez hechas esas reparaciones preliminares, el avión voló hasta el aeropuerto de Valencia para completar su reparación.

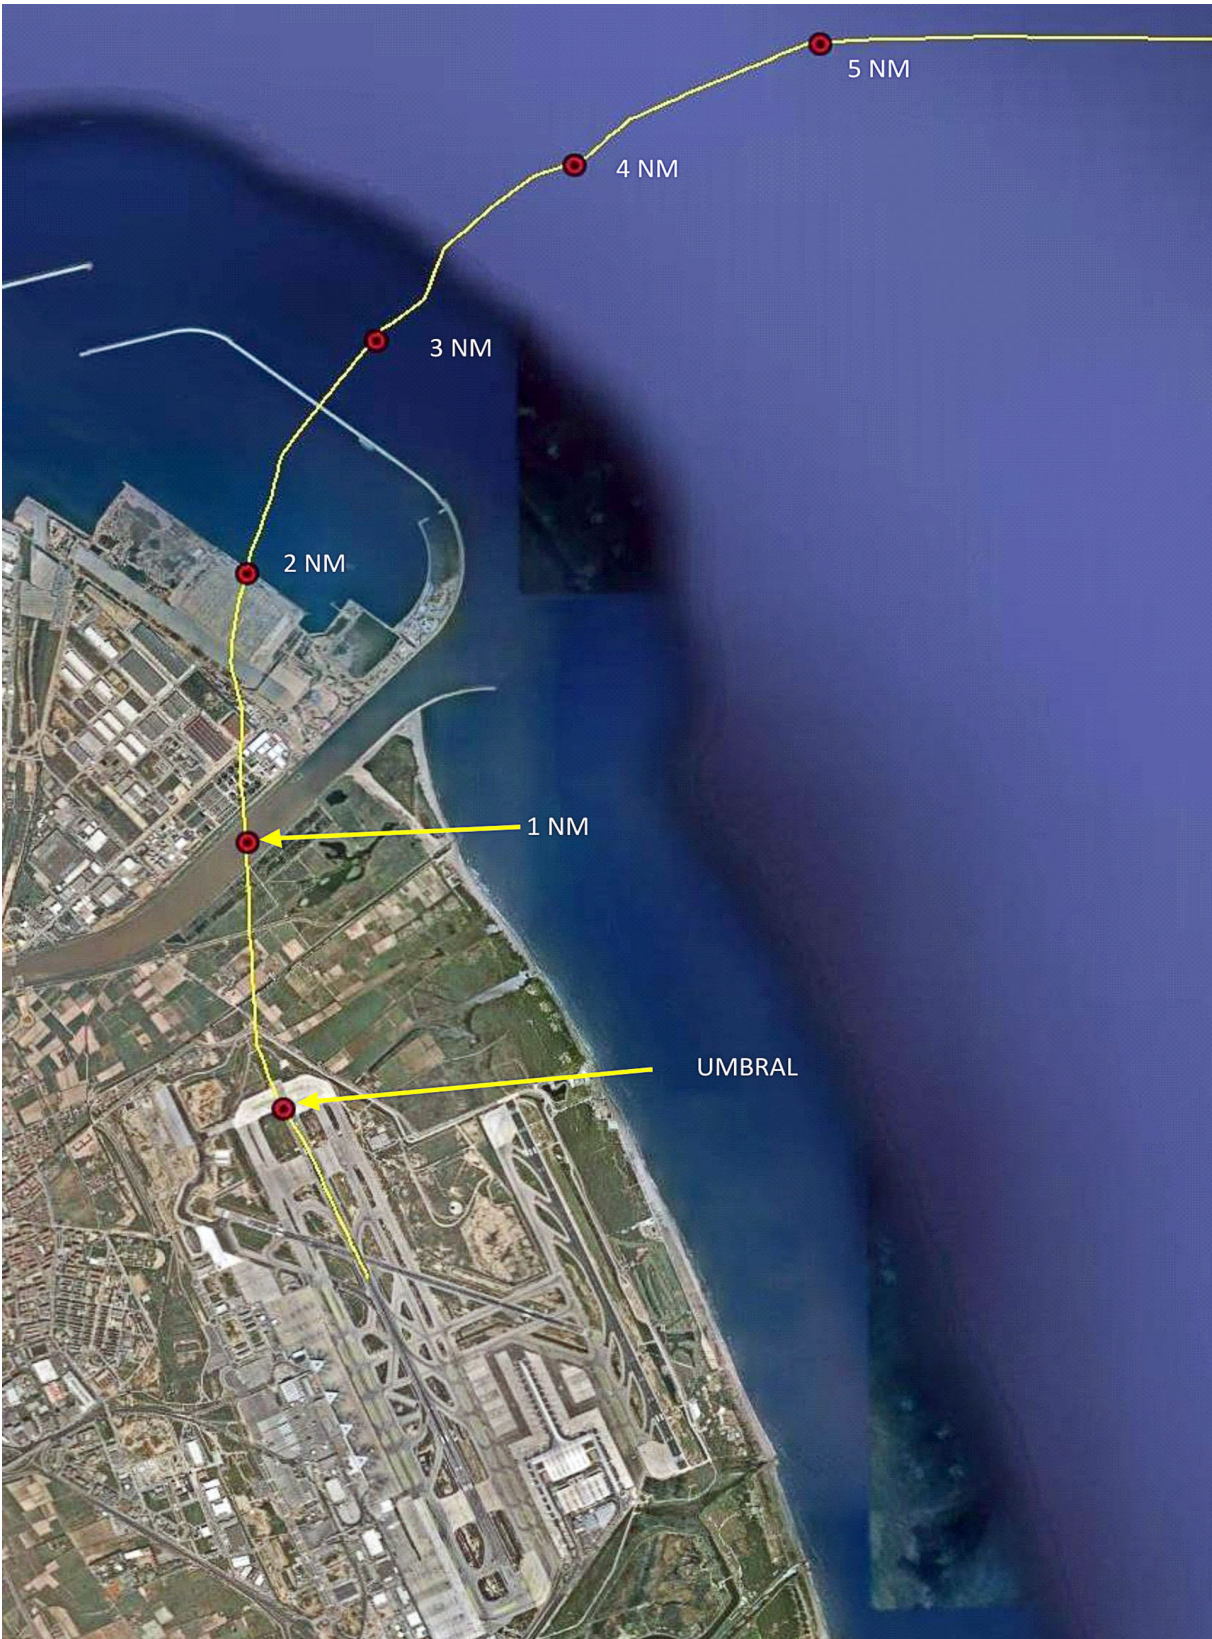
A las 15:11:22 se extendieron los flaps a 20°, siendo a las 15:12:07 cuando se extendieron a 45°. La velocidad de referencia V_{ref} con flap 45° correspondiente al peso de la aeronave era 133 kt. En ese momento la aeronave se encontraba a 5,65 NM³ del umbral de la pista 25R.

Figura 7. Planta de las últimas 5 NM de la trayectoria seguida por la aeronave. Las distancias indicadas son con respecto al umbral, y medidas sobre la trayectoria seguida realmente por la aeronave

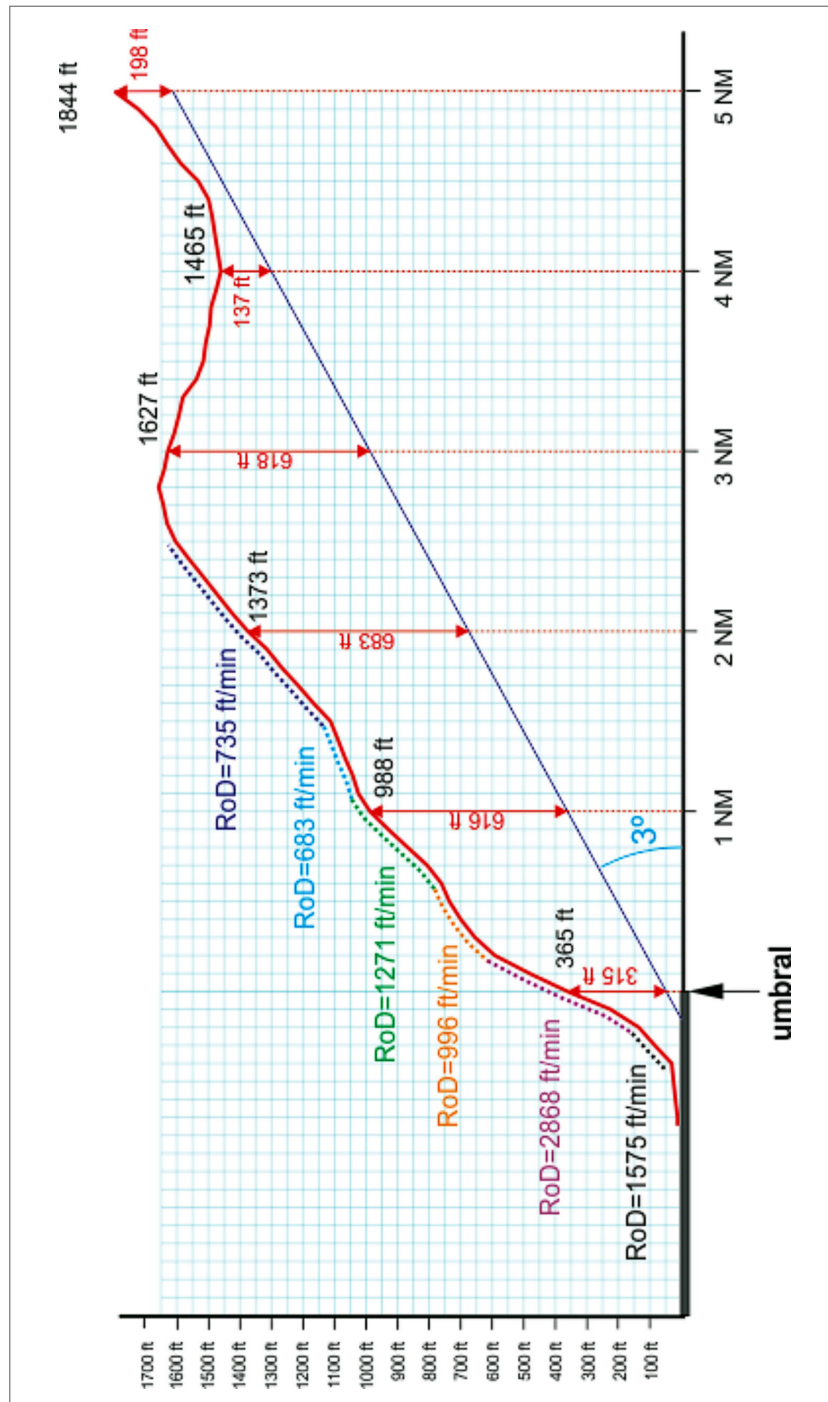
A 5 NM del umbral la aeronave se encontraba ya en configuración de aterrizaje, a 1.844 ft de altitud, volando con una velocidad indicada (IAS) de 145 kt y con el piloto automático conectado. La aeronave tenía un exceso de altura de 198 ft sobre el plano teórico de 3° de aproximación a la pista (véase figura 8).

Figura 8. Perfil de las últimas 5 NM de la trayectoria seguida por la aeronave. Se indica el régimen de descenso para cada tramo (identificado por colores) y el exceso de altura sobre la senda estándar de aproximación.

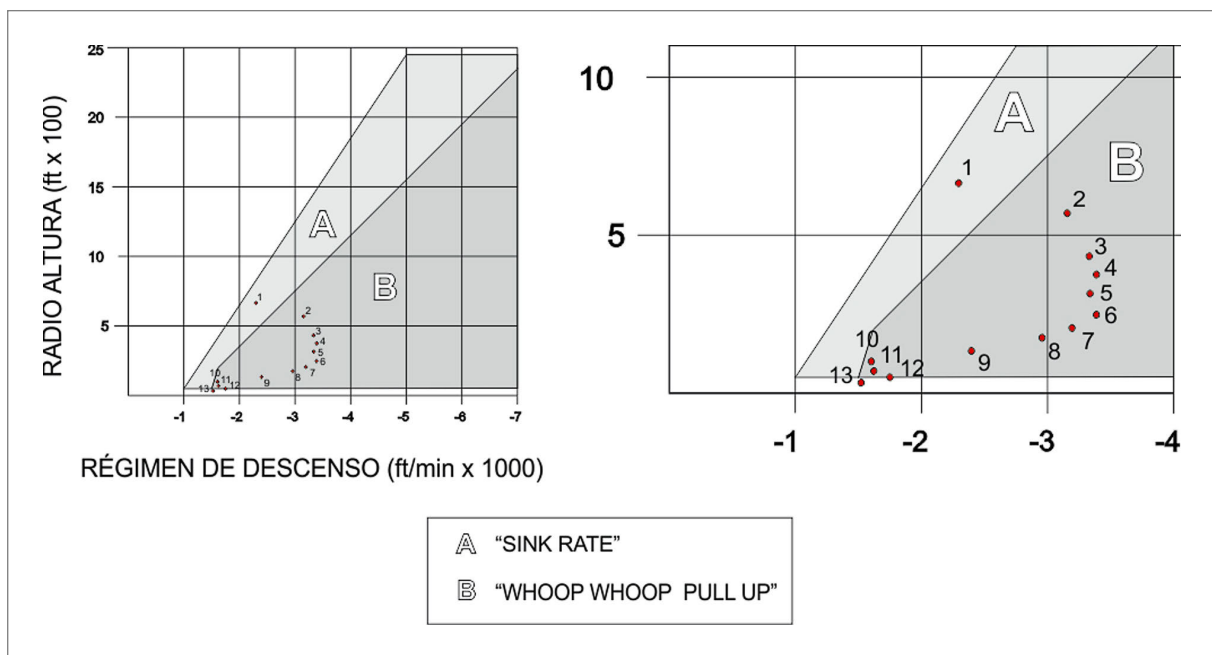
La figura 9 muestra los criterios de diseño de los avisos del modo 1 (régimen de descenso excesivo) del EGPWS, que se generan en función del régimen de descenso (barométrico) y de la radioaltura. En el gráfico hay dos áreas denominadas A y B. Si las condiciones de vuelo de la aeronave están en la primera de ellas, el EGPWS emite un aviso de «sink rate», y en caso de encontrarse en la zona B emitirá «whoop whoop pull up».

Figura 9. Gráfica de avisos del modo 1 del EGPWS (izquierda) y detalle ampliado de la misma (derecha)

Asimismo, en esta misma figura se han representado los puntos definidos por las parejas de parámetros régimen de descenso-radioaltura, correspondientes a los 13 s durante los que el EGPWS emitió los avisos. De acuerdo con ello, el primero de estos debió ser «sink rate» y los 12 restantes «whoop whoop pull up».

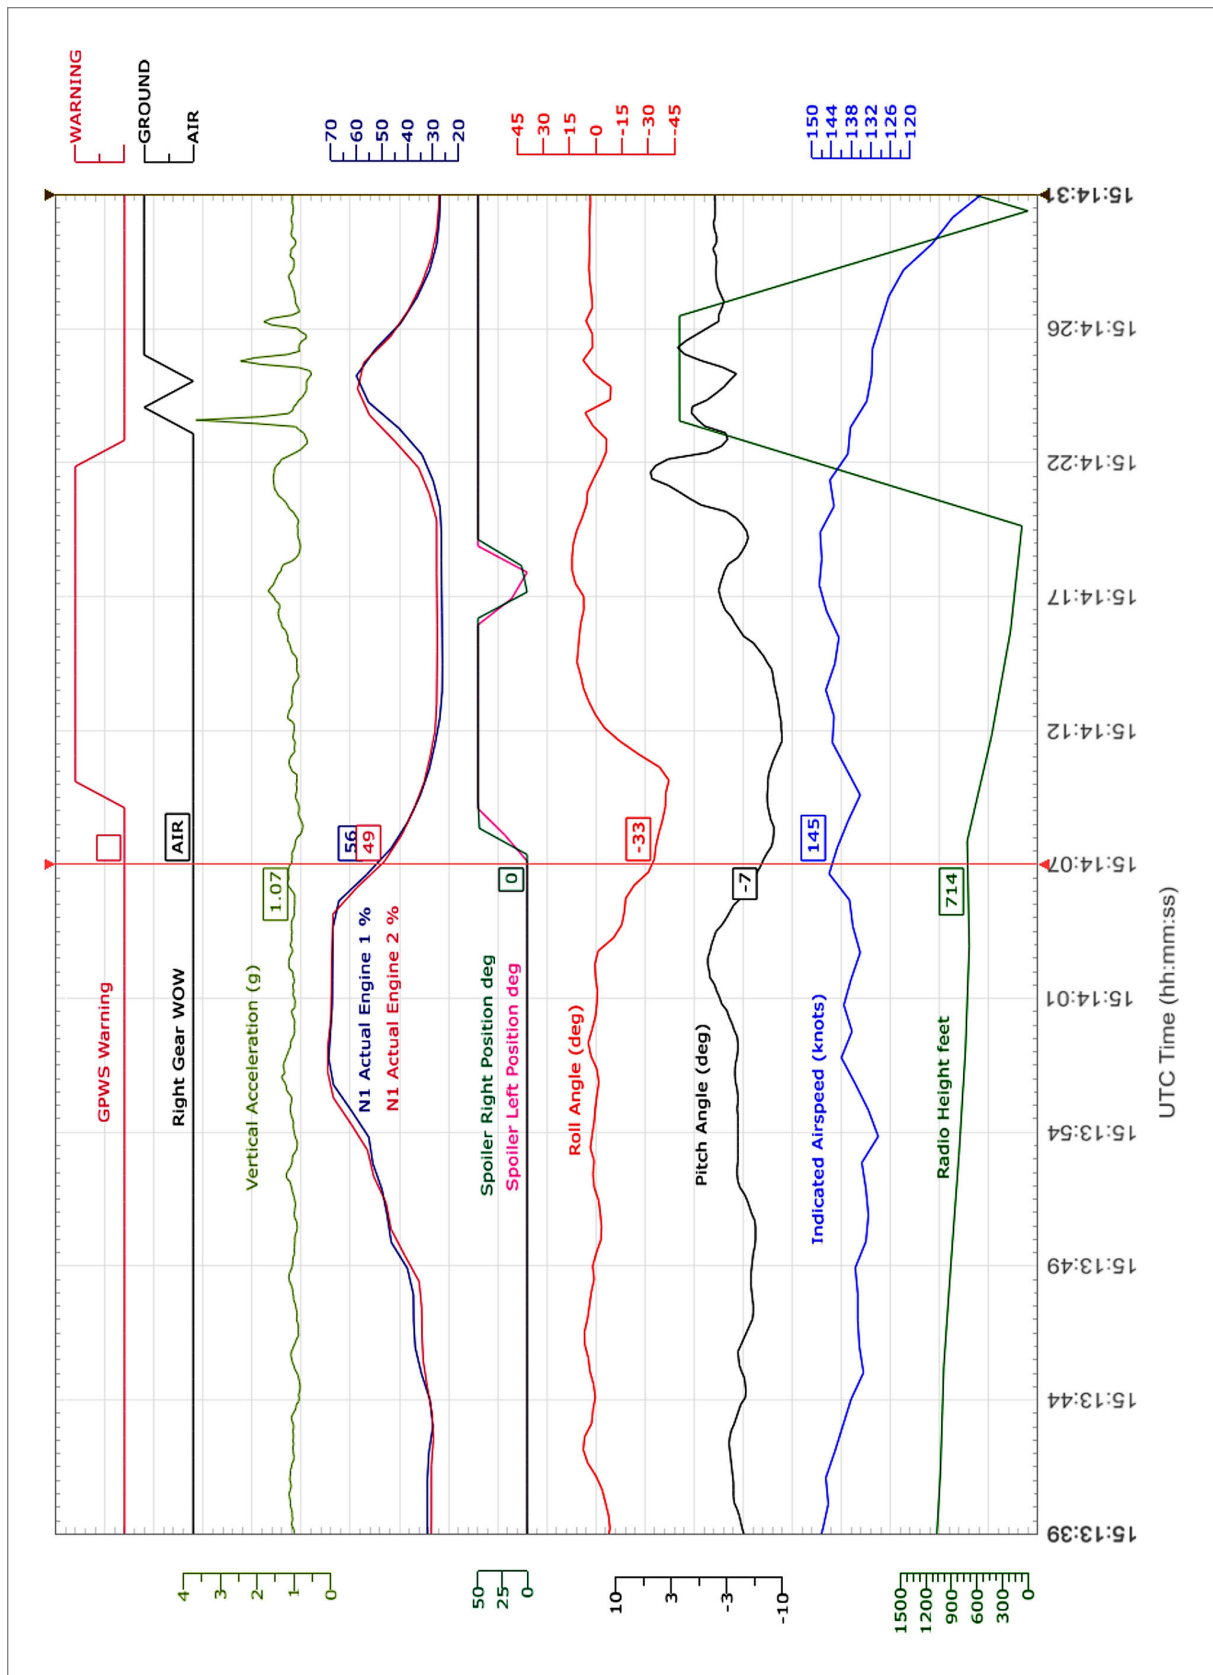
A continuación, un segundo más tarde, se produjo el contacto de la pata de morro y la pata principal derecha con la pista, con una velocidad indicada (IAS) de 138 kt. Durante este segundo hubo varias grabaciones de altos valores de aceleración vertical, con un máximo de 3,66 g. Los aerofrenos estaban desplegados. Los spoilers de tierra no se desplegaron en este momento. Los valores de N1 de los motores izquierdo y derecho fueron de 43% y 55%, respectivamente.

Se produjo un rebote de la aeronave, y en el segundo siguiente estaba de nuevo en condición «aire», es decir, sin apoyar ninguna de las patas del tren de aterrizaje.

Figura 10. Evolución de varios parámetros durante la fase final de la aproximación

A las 15:14:25 UTC, se volvió a producir el contacto de la pata derecha del tren de aterrizaje con la pista, y se volvieron a alcanzar valores elevados de aceleración vertical, con un máximo de 2,45 g. No se produjo el contacto de ninguna de las otras dos patas del tren. En este instante se produjo el despliegue de los spoilers de tierra. Los dos valores de ángulo de alabeo correspondientes a este segundo que se registraron, fueron de 1° y 7° (alabeo a la derecha). Los valores de N1 de los motores izquierdo y derecho fueron de 60% y 57%, respectivamente, que son los más elevados que se registraron durante esta fase.
