**RESUMEN DE DATOS**

Fecha y hora	<b>Domingo, 27 de marzo de 2011; 10:45 h<sup>1</sup></b>
Lugar	<b>Guadix (Granada)</b>

Matrícula	<b>EC-IQF</b>
Tipo y modelo	<b>Globo ULTRAMAGIC T-180</b>
Explotador	<b>Glovento Sur</b>

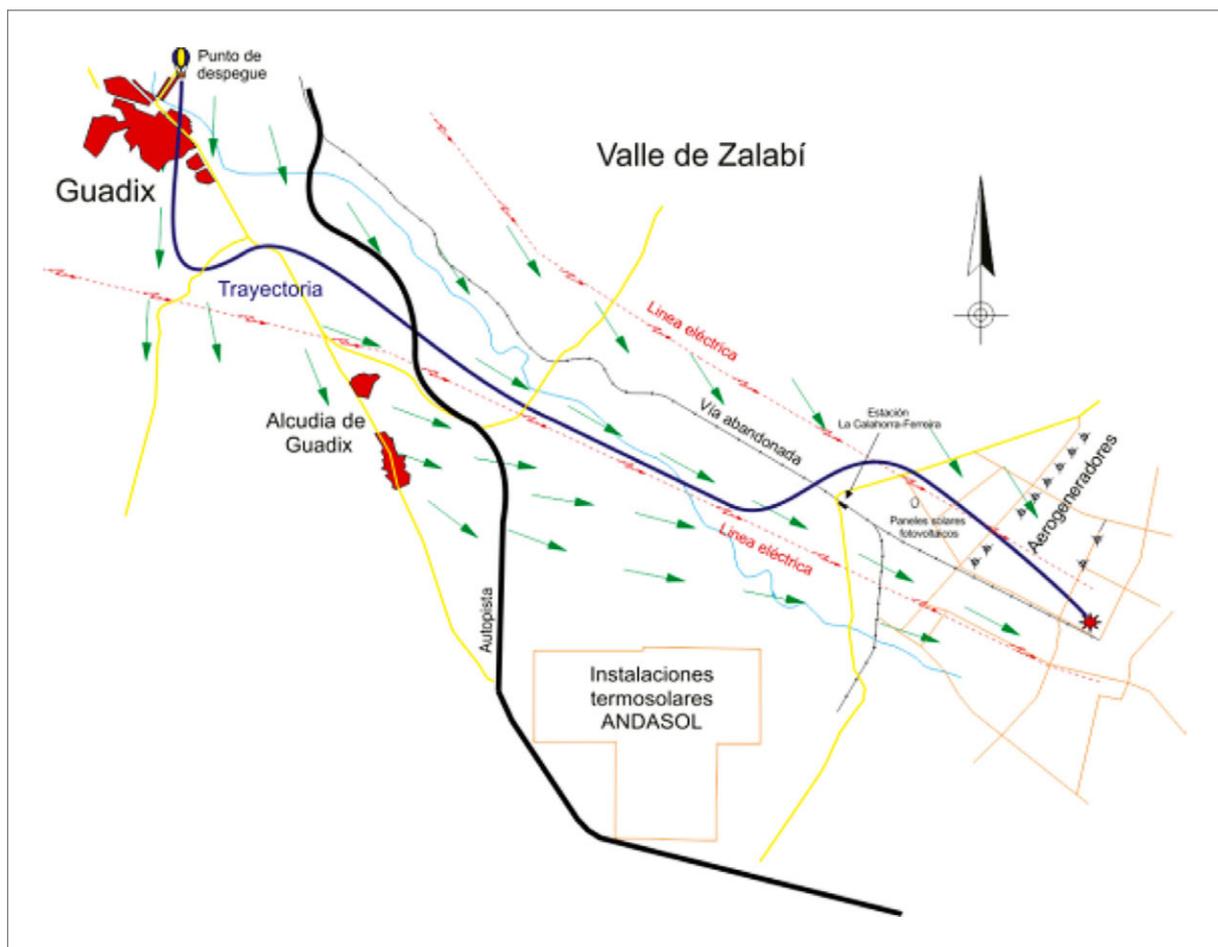
El aterrizaje tuvo lugar a las 10:40 h (Fig. 1), a una distancia de 3.070 m de un campo de paneles solares foto-voltaicos, y a 1.870 m después de rebasar la primera fila de aerogeneradores.

Figura 1. Croquis de la zona, ruta, posición de los obstáculos y esquema del viento

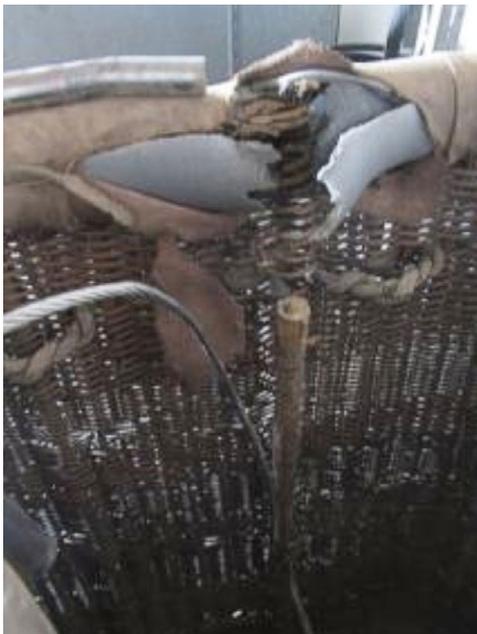
La aeronave sufrió importantes desperfectos en la barquilla, ocasionados durante el aterrizaje. Las dos sujeciones metálicas para los soportes del quemador se rompieron en el lado del impacto directo, y los cables insertos en el mimbre de la barquilla la rompieron, saliendo hacia el interior del compartimento de pasajeros. Las figuras 2 y 3 muestran el alcance de estos desperfectos.

Figura 2. Daños en esquina de la cesta

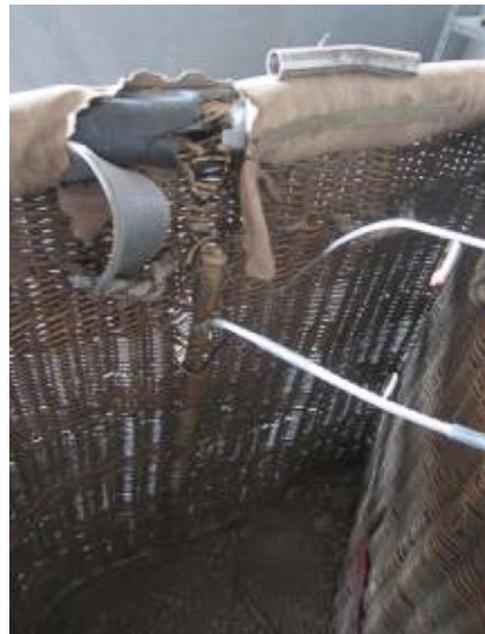
Figura 3. Daños en otra esquina

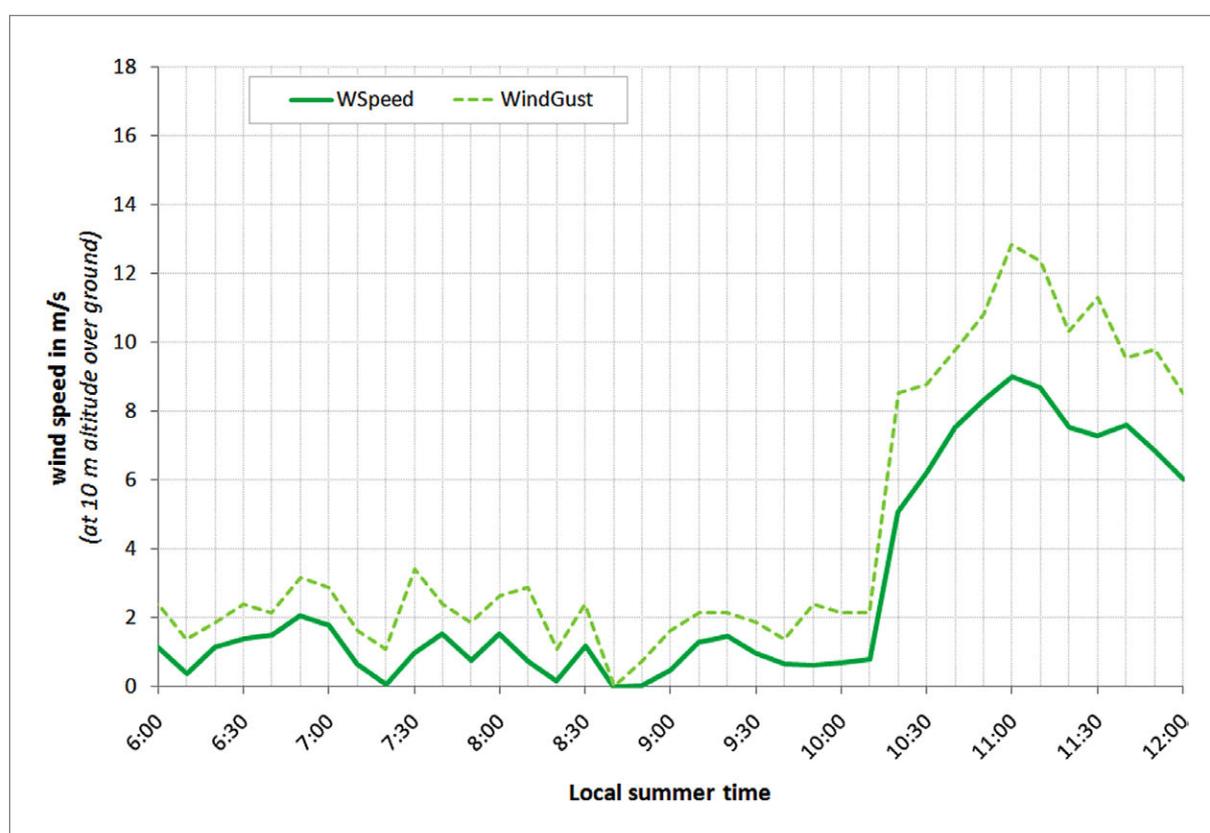
Se dispone además de información de la intensidad del viento registrada en la estación meteorológica de la planta solar situada cerca del lugar de aterrizaje del globo, cubriendo el intervalo comprendido entre el despegue y el aterrizaje, y medidos a 10 metros de altura (Fig. 4).

Figura 4. Gráfico de intensidad del viento

Hasta la 10:10 h los vientos se mantuvieron flojos, aumentando de forma brusca a partir de esa hora hasta las 11:00 h cuando alcanzaron valores cercanos a los 10 m/s con rachas de hasta 13 m/s.

Esta evolución es la típica del viento del origen térmico originado por efecto de las variaciones de la radiación solar sobre el terreno a medida que avanza el día. Se trata

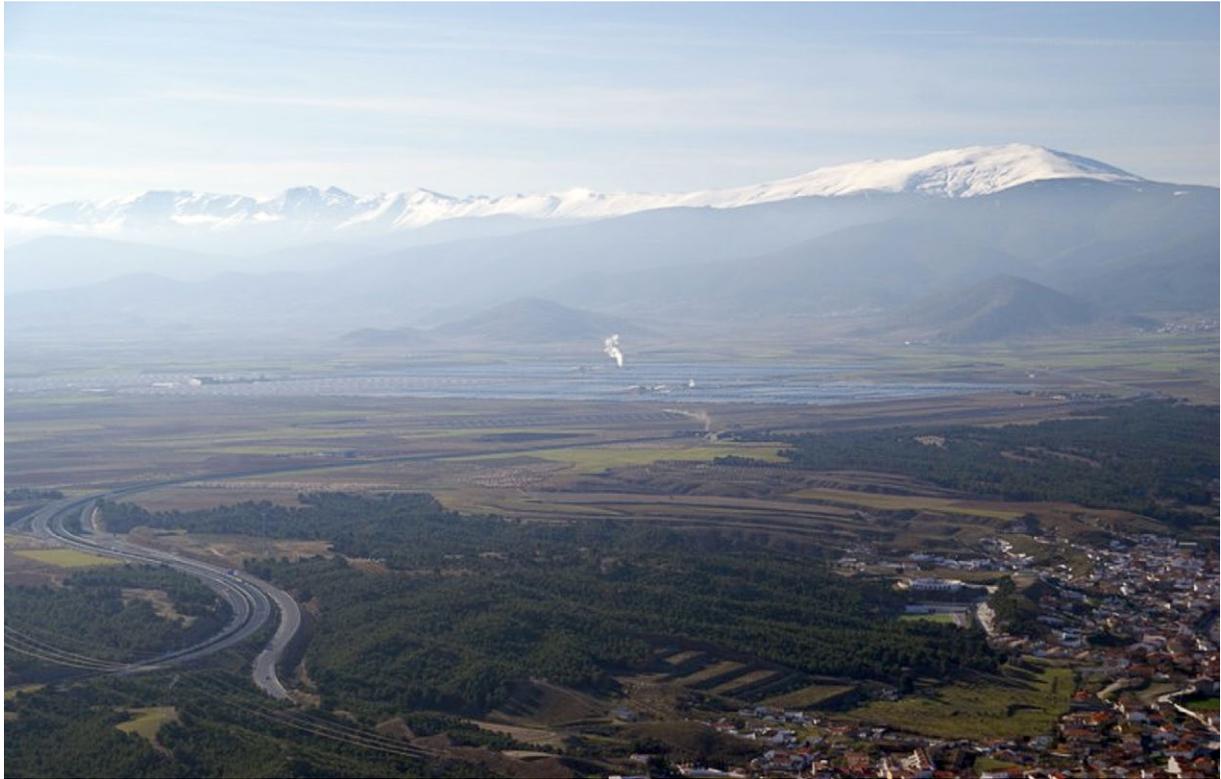
La figura 5, tomada a las 10:18 h muestra una columna de humo en las instalaciones termo-solares indicando la dirección de un viento apreciable de componente Oeste.

Figura 5. Vista hacia el Sureste desde el globo a las 10:18 h

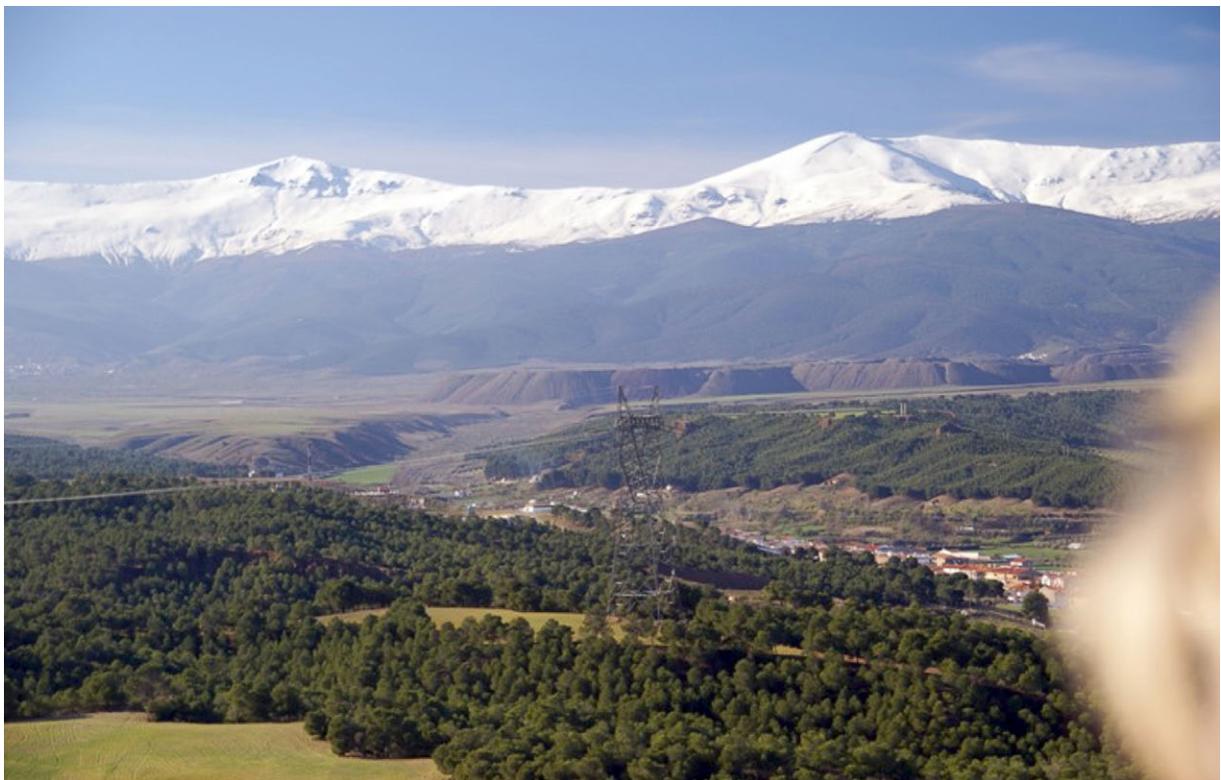
En este momento, a la vista de los valores crecientes de la velocidad del viento, y su persistencia a baja altura, el piloto decidió aterrizar cuanto antes, pero la presencia de una línea eléctrica de alta tensión en la vertical del globo no permitió la maniobra ya que la dirección del viento de componente Oeste lo llevaba en la misma dirección que los cables. La figura 6, correspondiente a una fotografía tomada a las 10:22 h en la que se observa una torre del tendido eléctrico así como los cables de la línea, ilustra el escenario.

Figura 6. Vista hacia el Sur. En primer plano un poste de tendido eléctrico

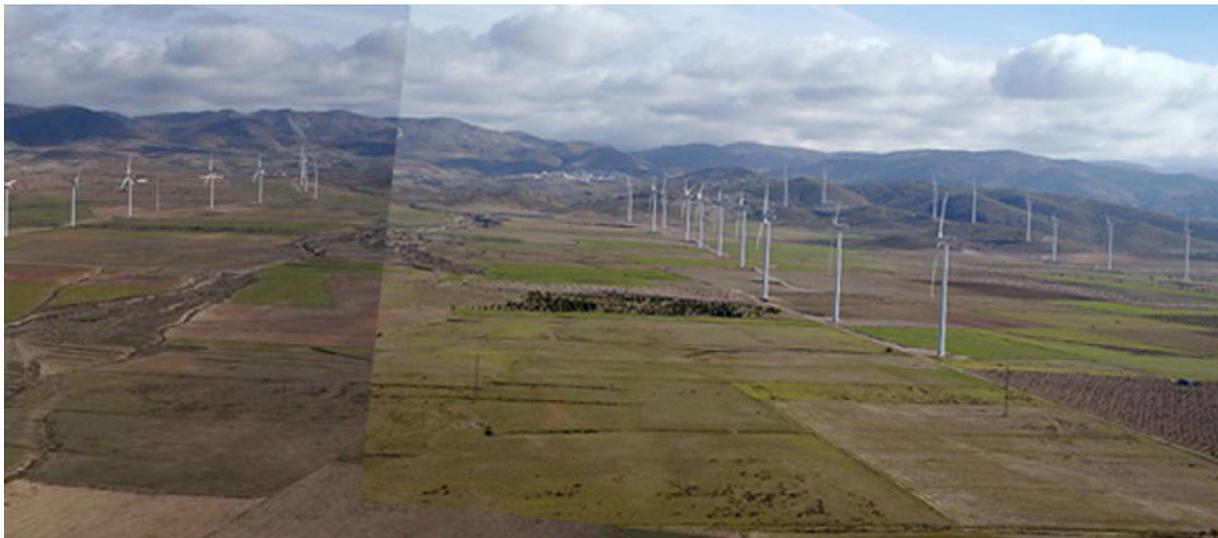
El globo en el momento del contacto con el terreno (las 10:37 h) había alcanzado el campo de aerogeneradores (Fig. 7) lo que restringía aún más la zona de aterrizaje.

Figura 7. Panorámica en dirección norte segundos antes del aterrizaje
