COMISIÓN DE INVESTIGACIÓN
DE ACCIDENTES FERROVIARIOS

*Investigación del accidente
nº 0007/2011 ocurrido el 04.01.2011*

INFORME FINAL SOBRE
EL ACCIDENTE FERROVIARIO Nº 0007/2011
OCURRIDO EL DÍA 04.01.2011
EN ZARAGOZA DELICIAS (ZARAGOZA)

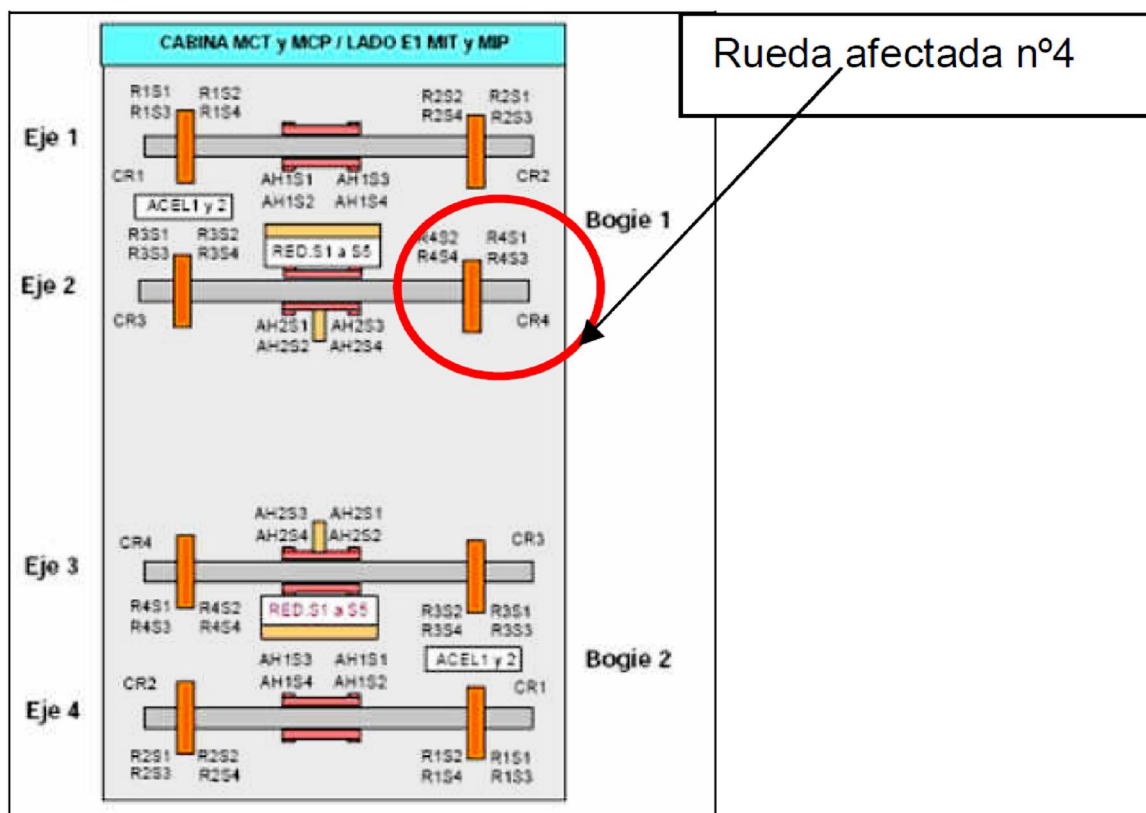
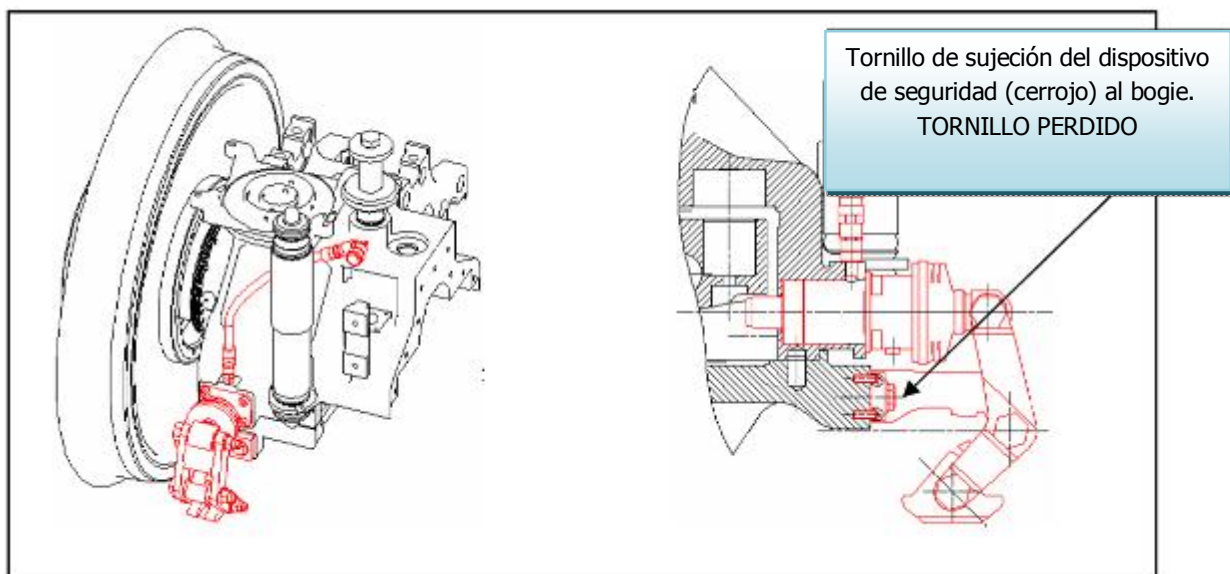
Croquis (fuente: informe de Renfe Operadora):

El tren venía circulando en ancho convencional y debía realizar el cambio a ancho UIC. La rueda del lado derecho del segundo eje del primer bogie de la composición, en el sentido de la marcha del tren, no efectúa el cambio de ancho. El cerrojo que libera el mecanismo de bloqueo del cambio de ancho no llega a desenclavarse, debido a la pérdida del tornillo exterior del soporte de la palanca que desengatilla el cerrojo y al aflojamiento del tornillo interior. La rueda queda en ancho convencional remontando el carril de guiado del lado derecho en el sentido de la marcha, y circula por el exterior del carril derecho de la vía de ancho UIC hasta su detención, aproximadamente 25 metros después del descarrilamiento.

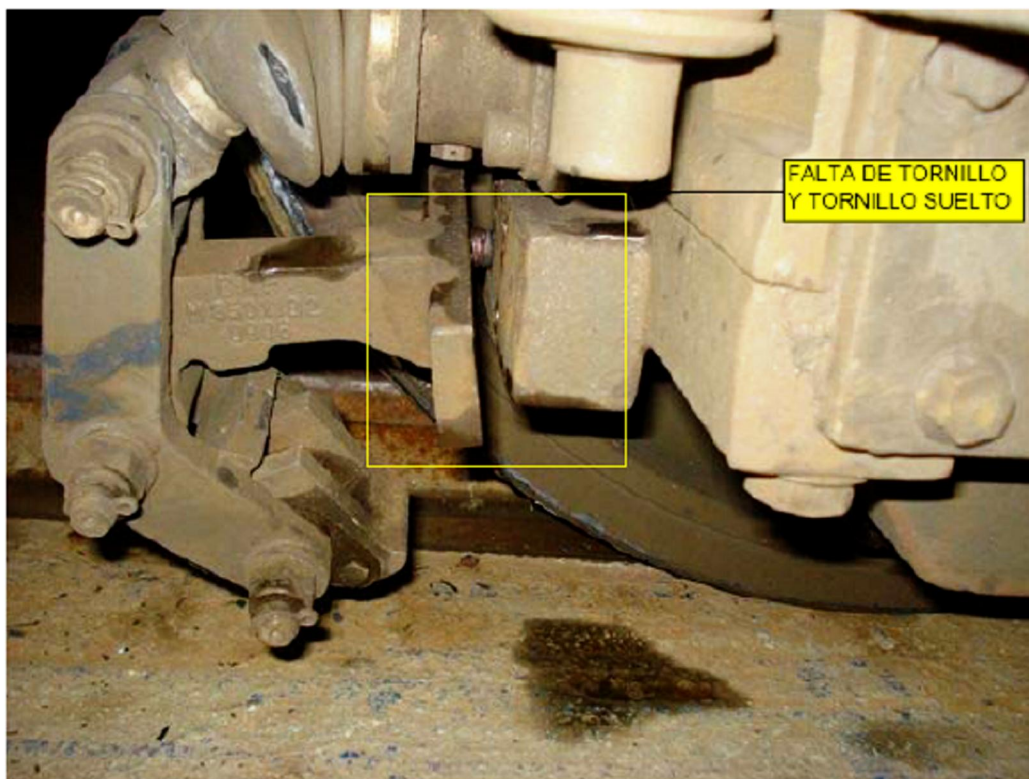
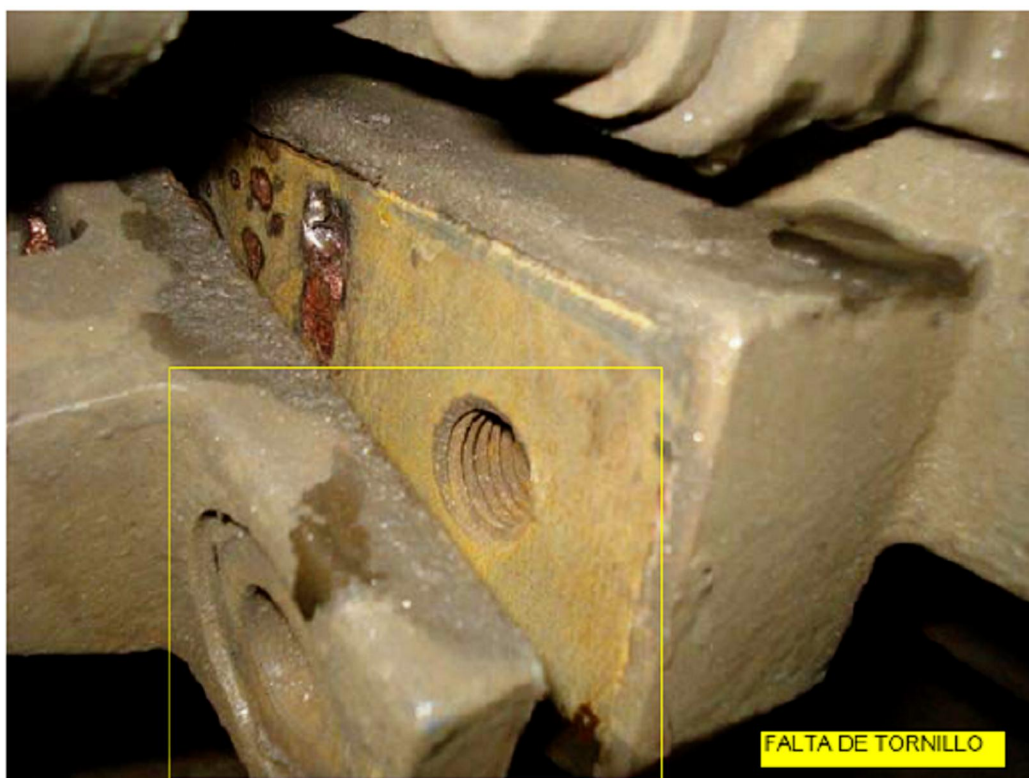
Al realizar la maniobra de cambio de ancho, descarrila la rueda derecha del segundo eje del primer bogie de la composición en el sentido de la marcha del tren. La rueda queda en ancho convencional por la pérdida de un tornillo y por el afloje de otro. Estos tornillos sujetan el patín que se desliza por la resbaladera del cambiador y que produce la liberación del cerrojo para hacer el cambio de ancho. Al no encontrarse los tornillos en la posición adecuada, el cerrojo no se libera y al paso por el cambiador la rueda implicada no desplaza por lo que remonta el carril de guiado del lado derecho, y posteriormente circula por el exterior del carril derecho de la vía de ancho UIC hasta que el tren finalmente se detiene, tras circular descarrilado 25 metros.

De la inspección del eje descarrilado tras el descarrilamiento se comprueba en la rueda descarrilada la pérdida de uno de los dos tornillos que amarran el soporte palanca a la caja soporte y el afloje del otro.
