COMISIÓN DE  
INVESTIGACIÓN  
DE ACCIDENTES  
E INCIDENTES DE  
AVIACIÓN CIVIL

## Declaración provisional A-039/2011

Accidente ocurrido a la aeronave PZL M18B "Dromader" matrícula EC-EVI, operada por la compañía Martínez Ridao Aviación S.L., el 2 de octubre de 2011, en la parroquia de Vences, perteneciente al Concello de Monterrei (Ourense))

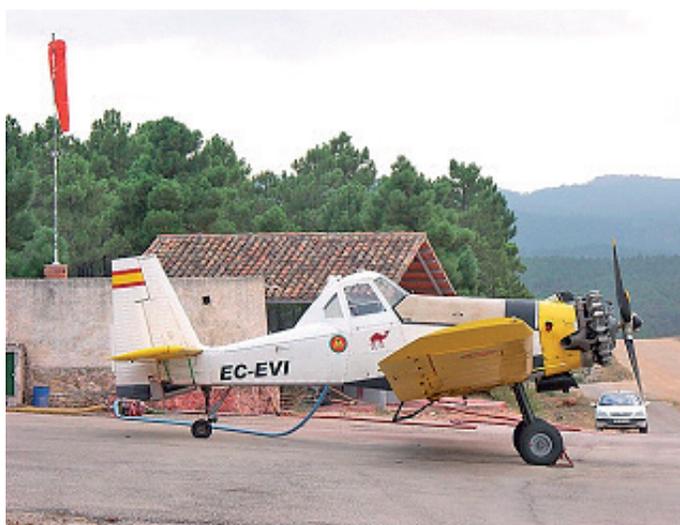
Una vez en la zona del incendio, el piloto notificó que entraba en pasada para realizar la descarga. Transcurridos unos minutos y viendo que el piloto no notificaba que libraba la zona del incendio, el coordinador, que se encontraba a bordo del avión de coordinación, pidió al resto de las aeronaves que participaban en la extinción del incendio que comenzaran su búsqueda. La tripulación de un helicóptero localizó la aeronave, que había comenzado a arder, en la ladera de la montaña, en una zona próxima al incendio.

*Figura 1. Vista de la aeronave accidentada.*

La aeronave comenzó a arder tras el impacto, antes de que el incendio forestal alcanzase la zona en la que cayó. El fuego, que tuvo gran intensidad, afectó fuertemente a la aeronave, llegando a fundir gran parte del material metálico del revestimiento de los planos.
