COMISIÓN DE INVESTIGACIÓN
DE ACCIDENTES FERROVIARIOS

*Investigación del incidente
nº 0053/2010 ocurrido el 30.09.2010*

INFORME FINAL SOBRE
EL INCIDENTE FERROVIARIO Nº 0053/2010
OCURRIDO EL DÍA 30.09.2010
EN LA ESTACIÓN DE REDONDELA (PONTEVEDRA)

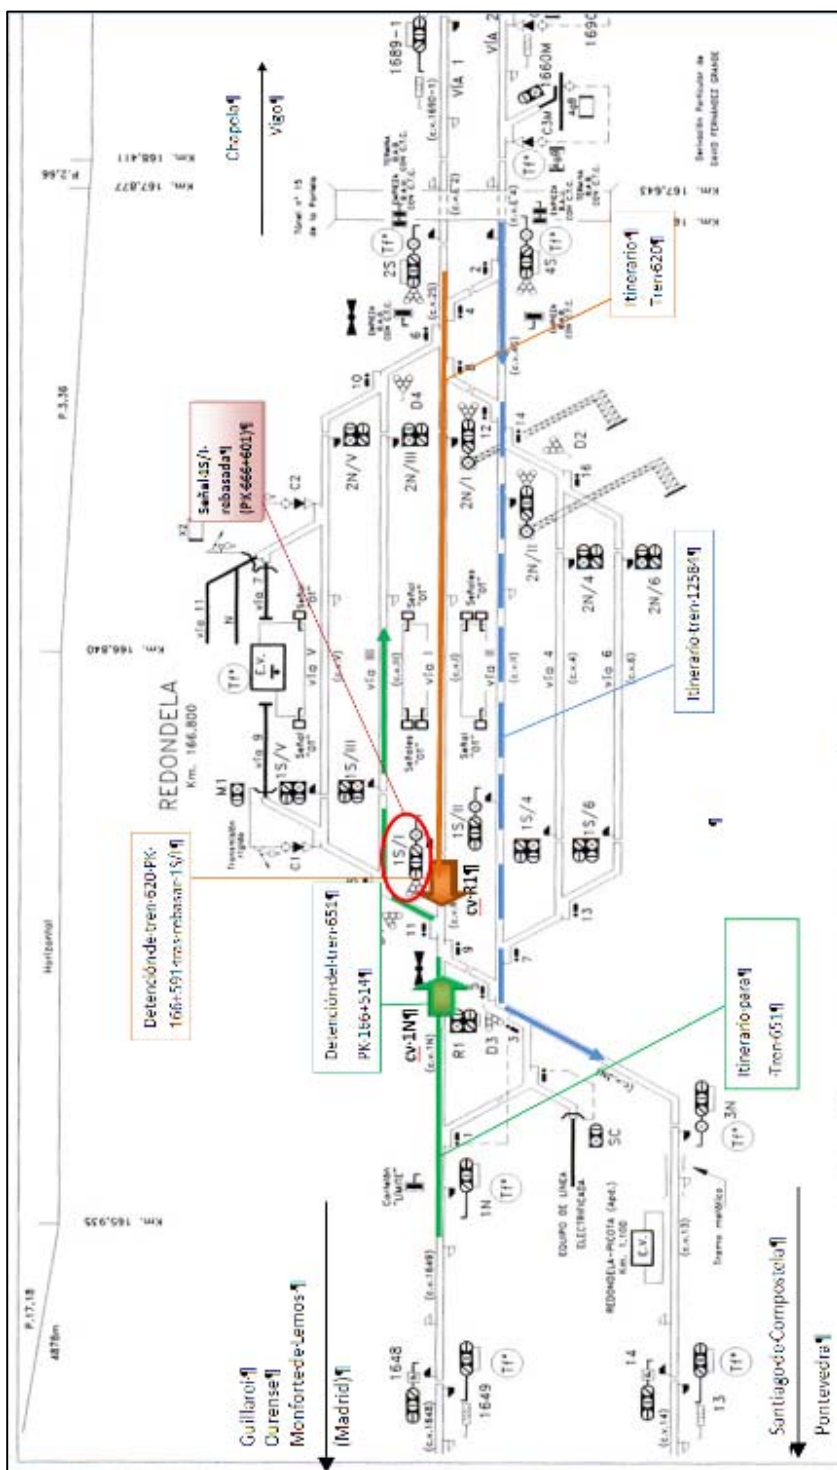
Croquis (fuente: CIAF)

El tren 620 rebasa indebidamente la señal 1S/I, ocupa el circuito de vía R1 y al encontrarse el tren 651 en el circuito de vía 1N, contiguo al circuito de vía R1, se produce conato de colisión.

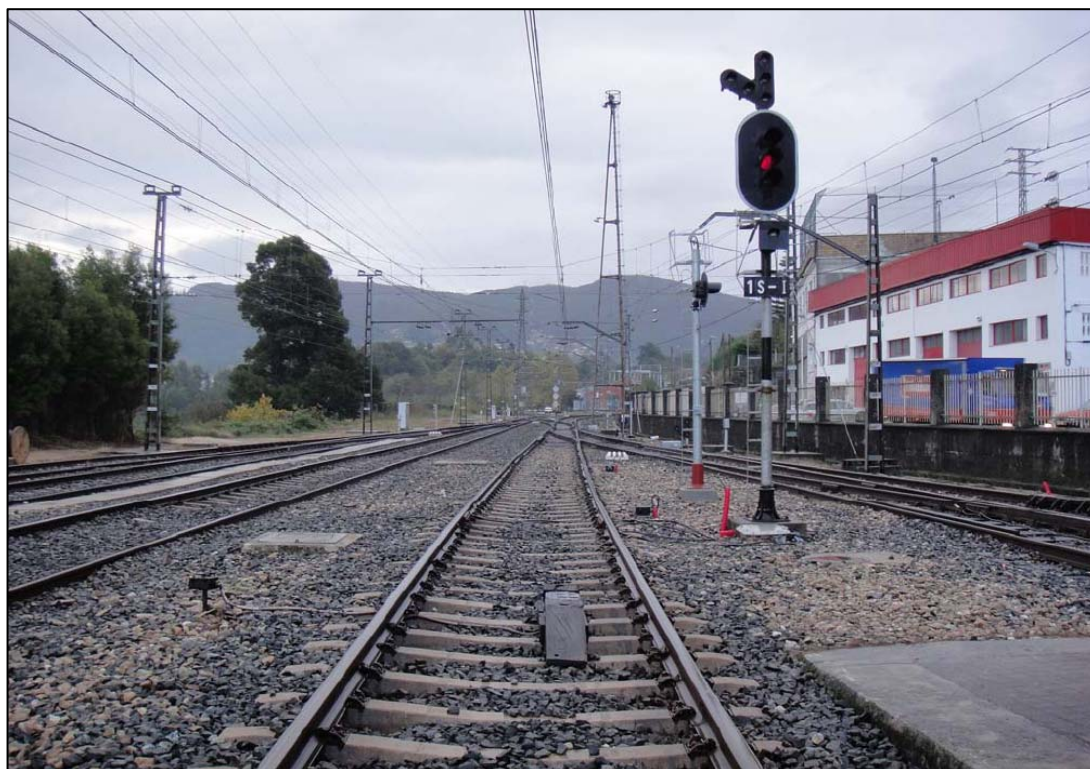
La señal 1S/I es alta de 3 focos, se encuentra en el PK 166+601 y está dotada de baliza de pie de señal. Desde el andén, y a la altura del punto de parada del tren, la visibilidad de la señal 1S/I ofrece cierta dificultad, al encontrarse dentro del campo de visión los pilares que sustentan la marquesina existente en el andén y el trazado corresponder a una curva a derechas, en sentido de la marcha. Superada la marquesina la visibilidad de la señal se considera buena.

Señal 1S/I rebasada y baliza de pie de señal (fuente: Renfe Operadora).

El tren 620 rebasa indebidamente la señal 1S/I, en indicación de parada. Se incumple el artículo 217 del RGC.

Destinatario final	Número	Recomendación
Adif	53/10-1	Estudiar la viabilidad de instalar señal indicadora de salida a la señal 1S/I de la estación de Redondela, dadas las especiales condiciones, al situarse en curva y ser transición de vía doble a dos vías únicas, ampliándose el análisis al resto de las señales de salida de dicha estación.

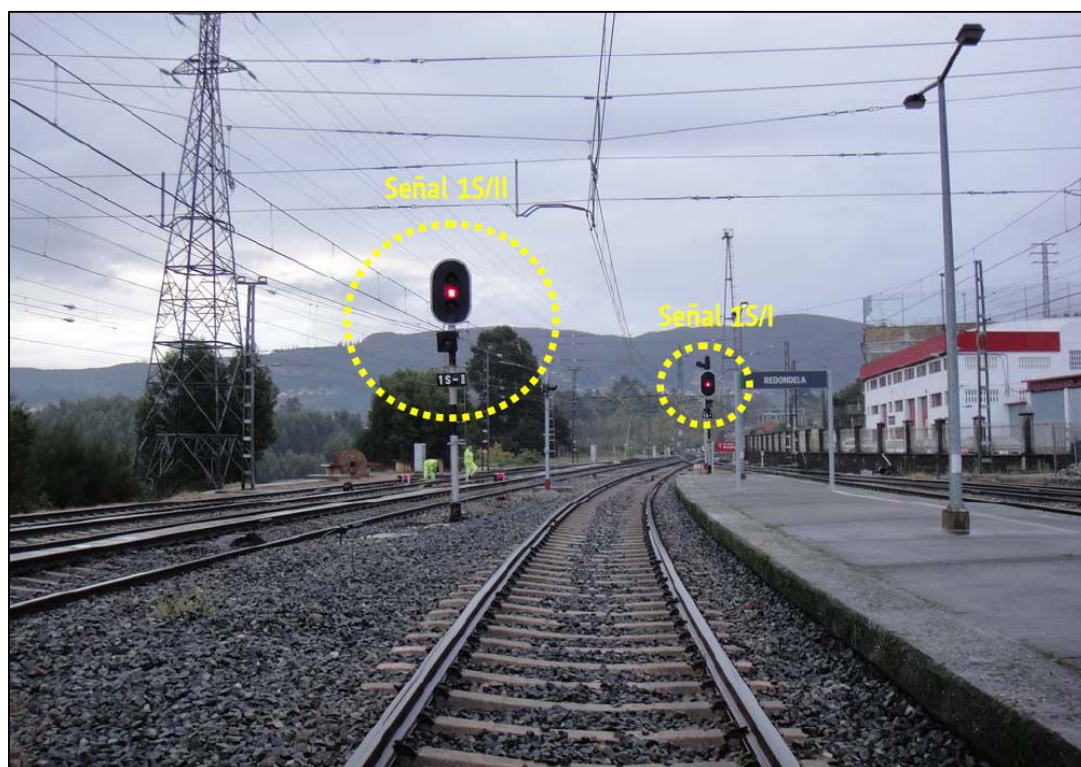
- *Que a continuación, observa una señal alta en indicación de vía libre [1S/II], y no habiendo ningún vehículo en la estación, interpreta erróneamente que es la suya e inicia la marcha con velocidad programada a 30 km/h.*

- *Que efectuó retroceso por propia iniciativa.*
- *Que era de noche, no había trenes en la estación y con la curva sólo vio una señal alta [S1/II] e interpretó que era la suya, la otra señal [1S/I] posiblemente se la tapaba alguna columna de la marquesina desde el punto de estacionamiento.*

Desde el tren 620 estacionado en la vía 1 de Redondela, la señal 1S/I situada a la derecha es visible, si bien 37 metros antes, y en el lado opuesto existe la señal 1S/II.

Señales de salida 1S/II y 1S/I (fuente: Renfe Operadora).

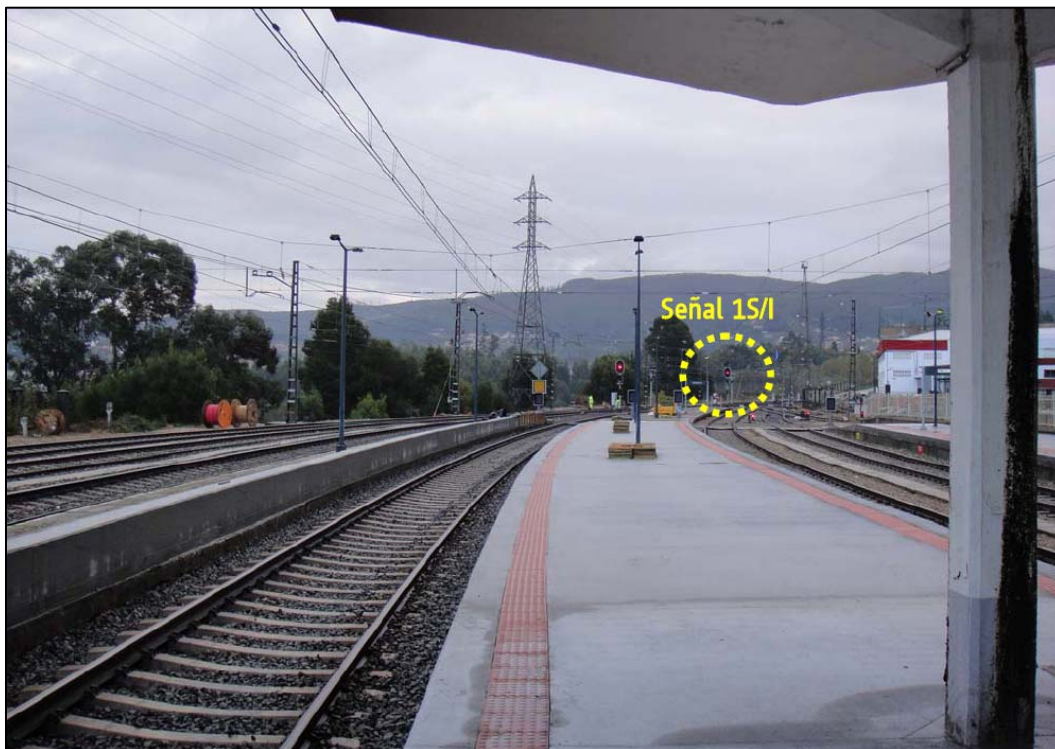
Visibilidad de la señal 1S/I desde el andén y a la altura de la cabeza del tren 620 (fuente: Renfe Operadora).

Desde el andén, y a la altura del punto de parada del tren, la visibilidad de la señal 1S/I ofrece cierta dificultad, al encontrarse dentro del campo de visión los pilares que sustentan la marquesina existente en el andén y el trazado corresponder a una curva a derechas, en sentido de la marcha. Superada la marquesina la visibilidad de la señal se considera buena. La señal dispone de baliza de pie de señal y no de baliza previa.

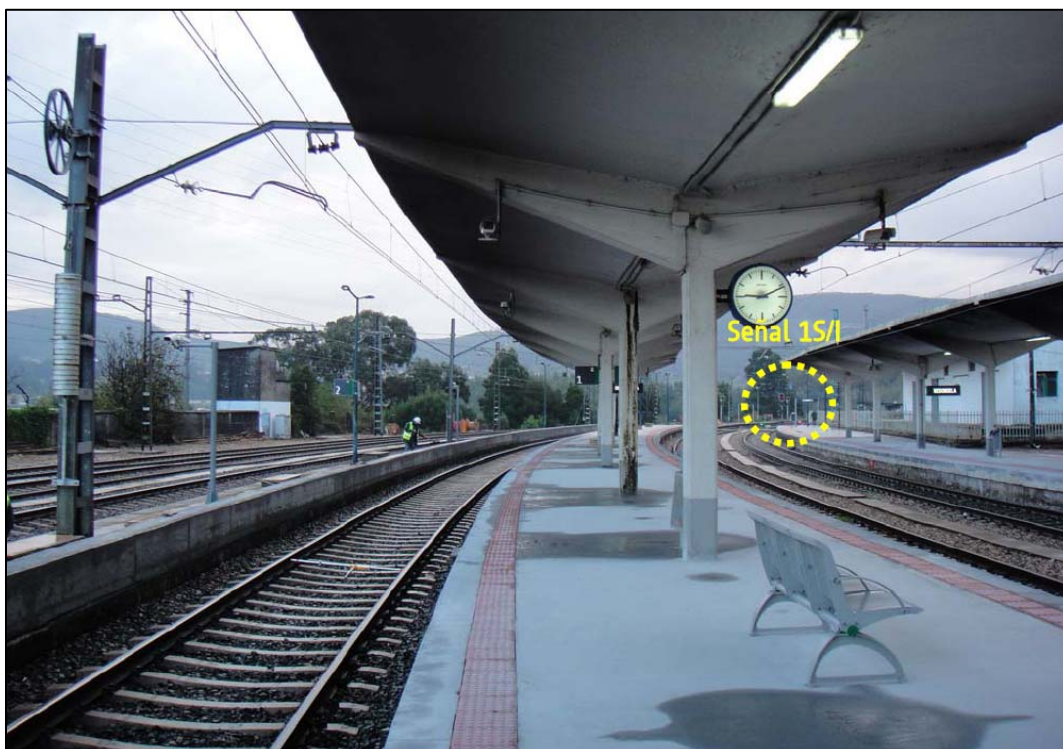
Visibilidad de la señal 1S/I desde el andén y a la altura de la zona de la puerta del coche en el momento de comunicar el agente de acompañamiento operaciones terminadas – OT - (fuente: Renfe Operadora).

El agente de acompañamiento comunica al maquinista operaciones terminadas estando la señal de salida 1S/I en indicación de parada. Se incumple el artículo 313.3 del RGC.
