## **ANEXO Nº 8.- ESTUDIO DE PATRIMONIO**

VALORACIÓN DE AFECCIONES AL PATRIMONIO CULTURAL DE LAS VARIANTES  
 DEL PROYECTO "AUTOVÍA A-7, DEL MEDITERRÁNEO TRAMO: VILANOVA  
 D'ALCOLEA – TRAIQUERA. PROVINCIA DE CASTELLÓN  
 Memoria de Prospección para Impacto Patrimonial

Memoria de Prospección para Impacto Patrimonial

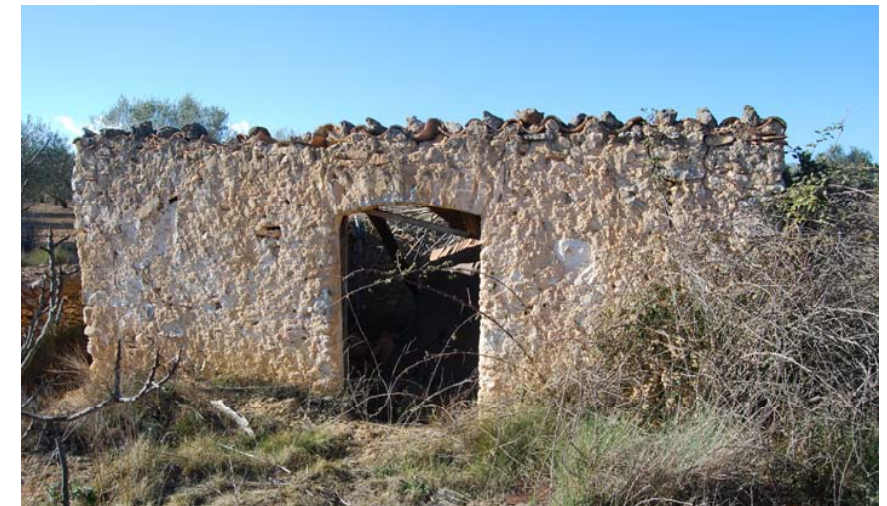
En la banda de paso del proyecto se conservan los restos de esta pequeña vivienda tradicional, en muy mal estado.

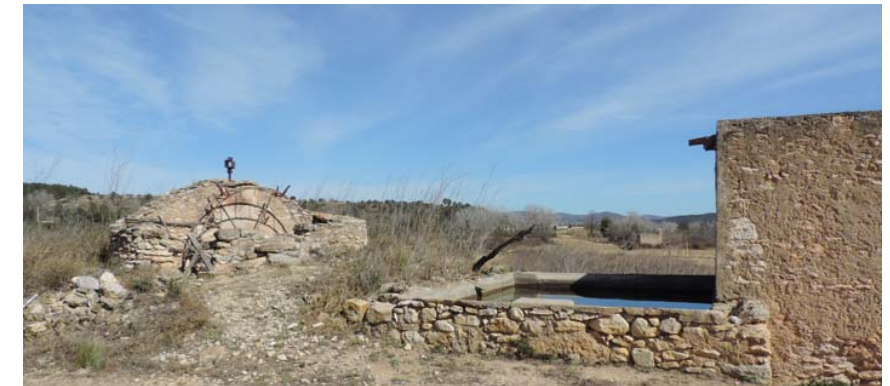
Este conjunto etnológico, en óptimo estado de conservación y fuera de cualquier riesgo de afección por parte del proyecto, corresponde a una caseta de aperos o maset, asociado a una noria, balseta (con lavadero) y conducción de riego. Deberá catalogarse y, si fuera necesario, balizarlo como medida de seguridad, para evitar daños accidentales.

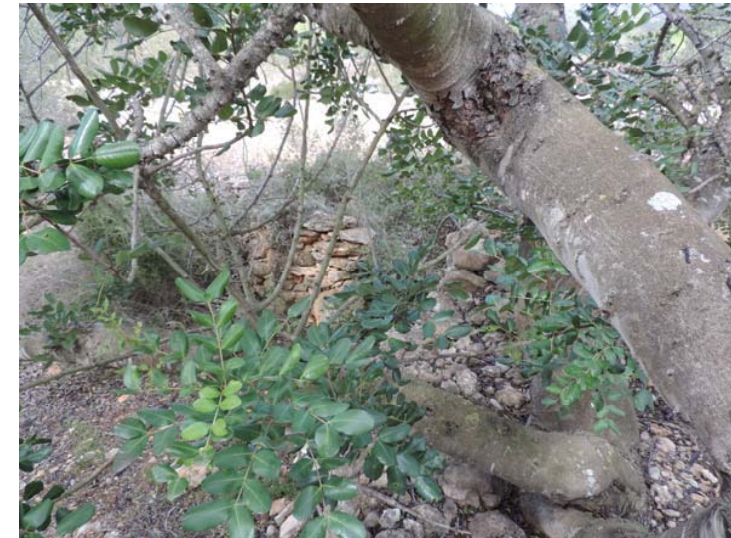
Sobre el mismo muro que el señalado en el punto anterior, que se prolonga hacia el norte, se conservan, en muy mal estado, los restos de un pequeño refugio de mampostería en seco, construido sobre dicho muro. Es tangente al ámbito del proyecto, por lo que está en riesgo de afección directa. Se recomienda su catalogación y, si fuera posible su conservación in situ, sería necesario balizarlo adecuadamente para evitar daños accidentales.

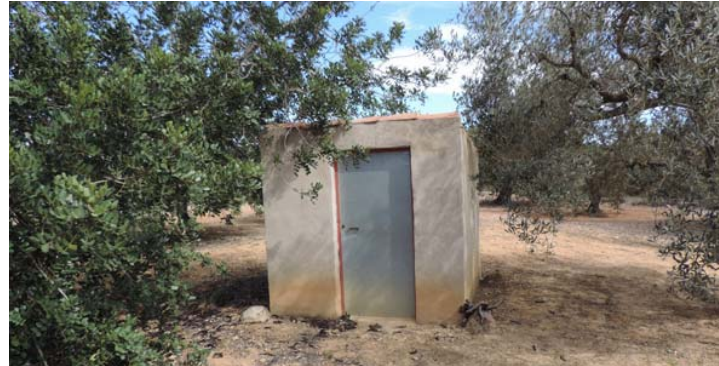
Esta caseta de reciente construcción protege a un antiguo pozo de noria que, en la actualidad es utilizado para elevar mediante bomba el agua desde su interior.

No recibe afección por parte del proyecto aunque es tangente a éste y, en los terrenos en los que se ubica, en óptimo estado para el desarrollo de la prospección, no se observan restos asociables a un área de interés arqueológico. Se propone su balizado de seguridad para evitar daños accidentales, y su catalogación.

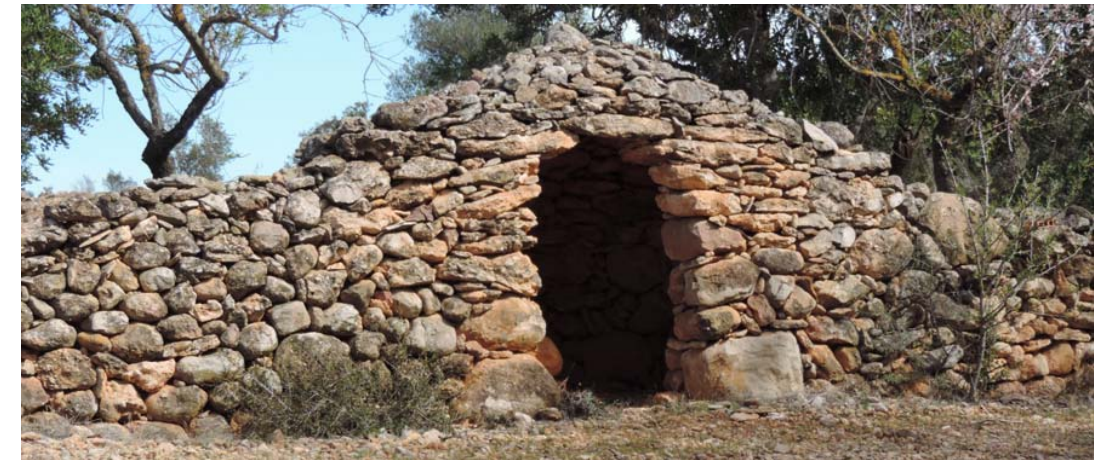
En el margen de seguridad del proyecto, pero cercano a éste, fuera del riesgo de afección directa, se sitúa este refugio, construido en el extremo de un muro de mampostería, de manera sincrónica. Se propone su balizado de seguridad para evitar daños accidentales así como su catalogación. Presenta óptimas condiciones de conservación.

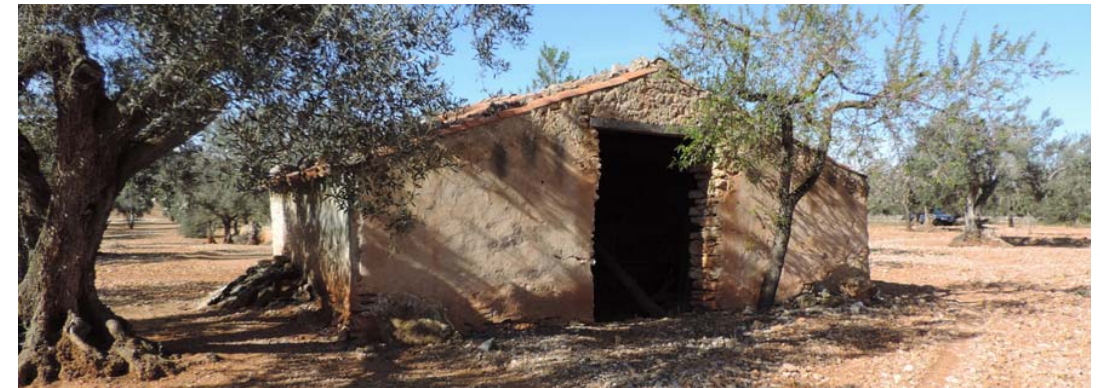
Frente a la banda de paso del proyecto se sitúa esta caseta de aperos o maset, en muy buen estado de conservación; se construyó adosada al extremo de un muro de delimitación de parcelas que se verá afectado parcialmente por la obra.

Este entorno recae en laderas aterrazadas, dedicadas al cultivo de olivos, muy bien trabajadas, en las que no se observan vestigios arqueológicos. Estas laderas son el piedemonte de un cerro de cima plana, con topografía de interés para albergar poblamiento desde la antigüedad, pero que no aporta datos de interés al respecto. Se propone su balizado de seguridad para evitar daños accidentales, así como su catalogación.

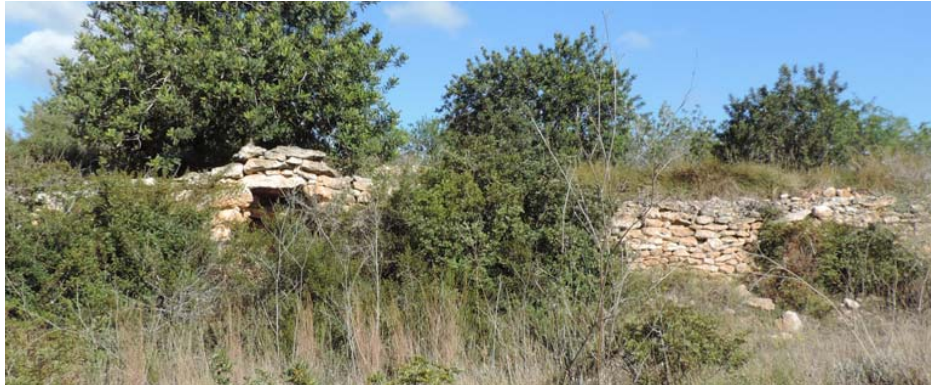
Localizado tangente a la banda de paso del proyecto, sobre un muro de mampostería de soporte de terraza, se localiza este refugio, en óptimas condiciones de conservación, en una zona de densa vegetación aunque, en las áreas de claro, no se observan restos arqueológicos. Si la seguridad vial no se viera comprometida, sería necesario conservarlo in situ. En tal caso, se balizaría para evitar daños accidentales. También se propone su catalogación, incluso si su demolición resulta imprescindible.

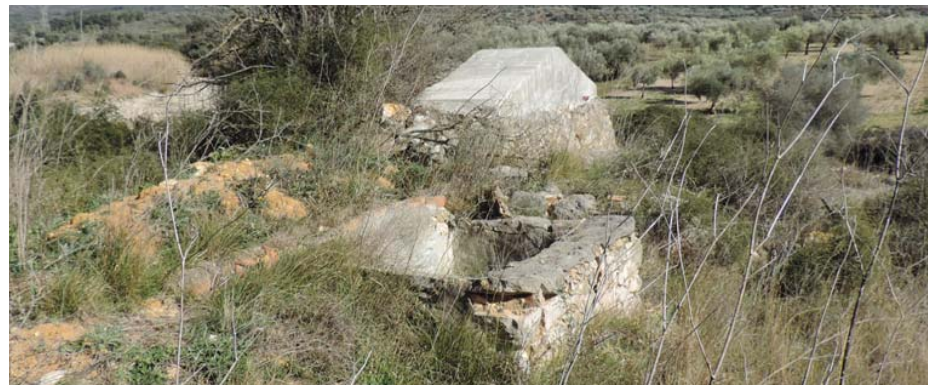
Junto al río Segarra, en el límite del margen de seguridad del proyecto, prácticamente tangente al mismo, se localiza este conjunto etnológico compuesto por una noria asociada a una balseta-lavadero, como se desprende de la presencia de pedres de lla ar en sus bordes. Conserva parte del canal de distribución de aguas de riego y existe un abrevadero que se encontraría prácticamente colmatado por los aportes de la rambla.

Deberá ser balizada adecuadamente para evitar daños accidentales y también se catalogará.

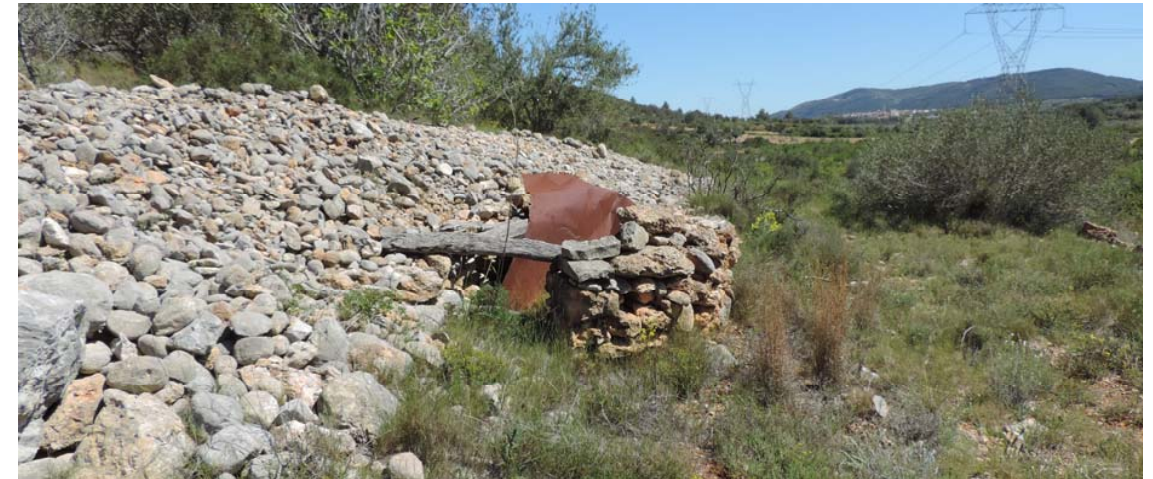
Estructura de planta circular y con la techumbre hundida, construida de manera sincrónica al muro de mampostería mostrado en la imagen, localizado en terrenos cubiertos de vegetación, cercano a la banda de paso del proyecto.

Se propone su balizado de seguridad para evitar daños accidentales, así como su catalogación.

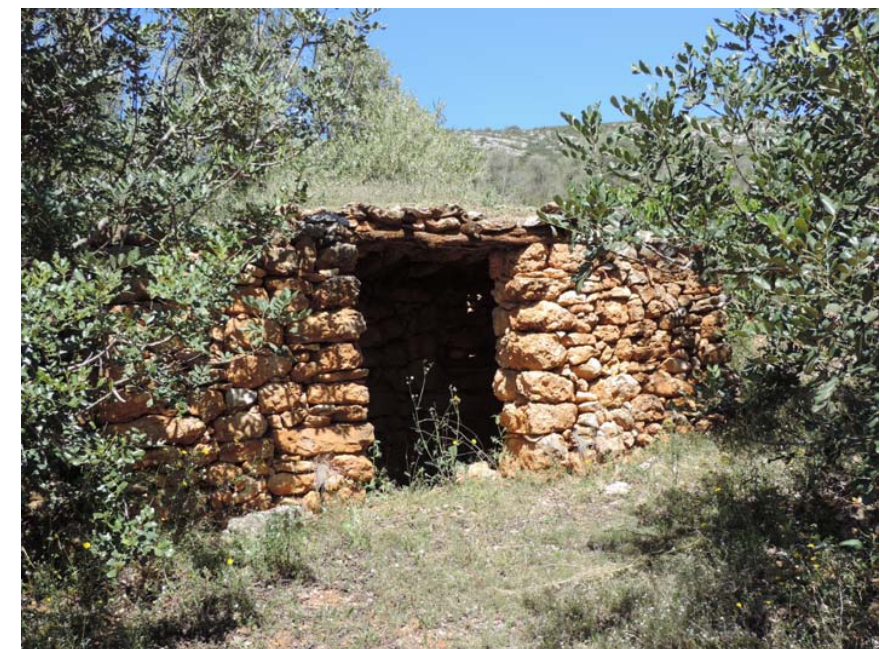
Refugio construido de mampostería en seco, en muy buen estado de conservación, inmediato a la banda de paso del proyecto; deberá ser balizado para evitar afecciones accidentales. Se propone su catalogación.

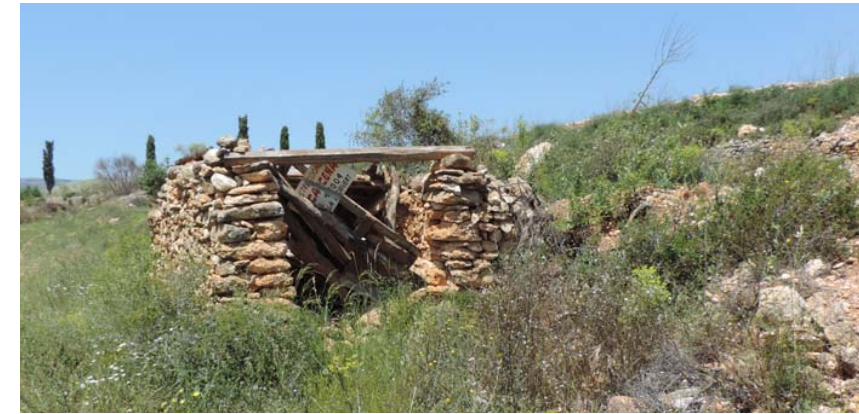
Refugio de planta cuadrangular en muy malas condiciones de conservación situado en un área de antiguo préstamo; deberá ser catalogado dada su inmediatez a la banda de paso del proyecto ya que es tangente a éste. Deberá balizarse para evitar daños accidentales.

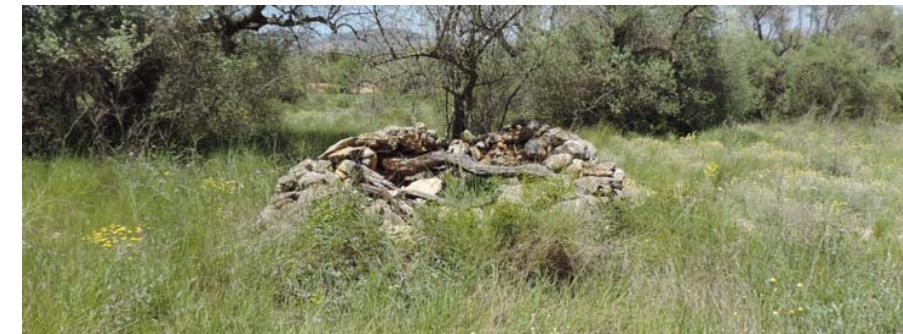
Refugio o cucó hundido, frente a la banda de proyecto, sin afección directa por parte de éste. Deberá ser catalogado.

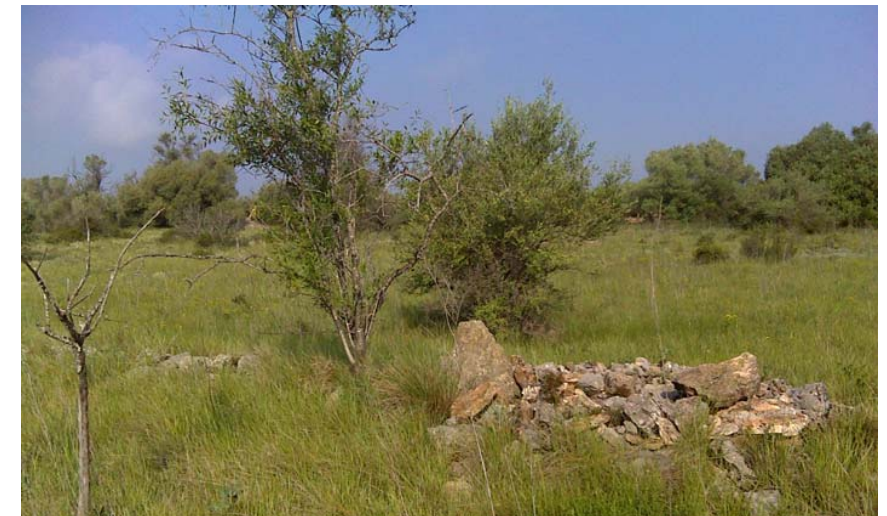
Se sitúa en el margen de seguridad del proyecto, cercano a la traza, en una zona de densa vegetación. Presenta malas condiciones de conservación, pero sí su sistema de captación de aguas. Deberá ser registrado adecuadamente y balizado para evitar daños accidentales.

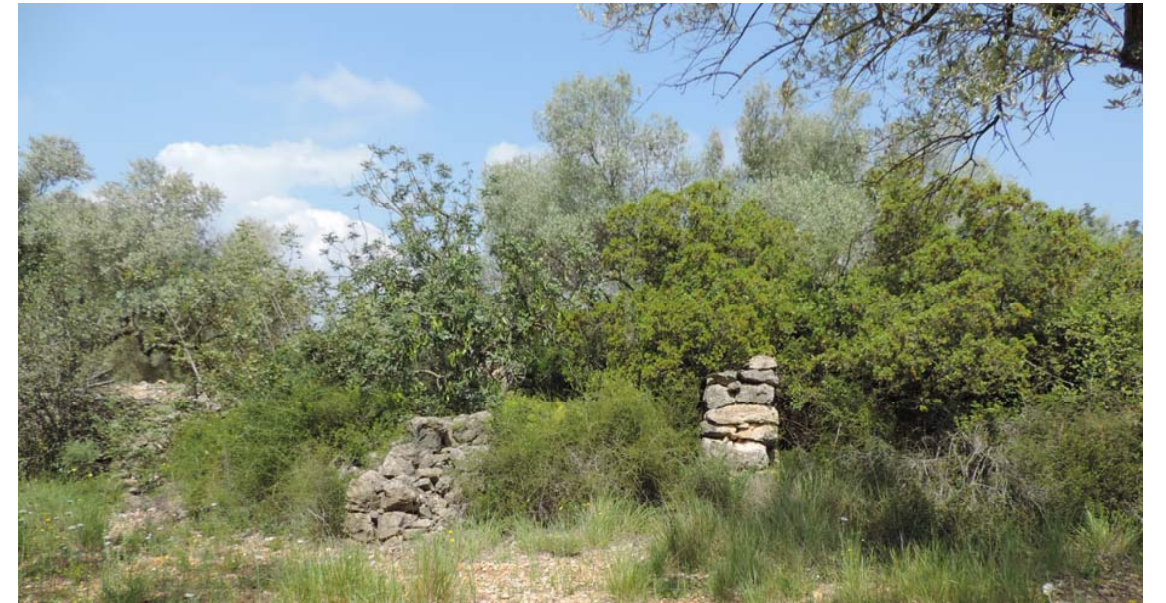
En terrenos cubiertos por densa vegetación pero con algunas zonas de claro, en las que no se aprecian restos arqueológicos, se sitúa este refugio, en muy mal estado de conservación.

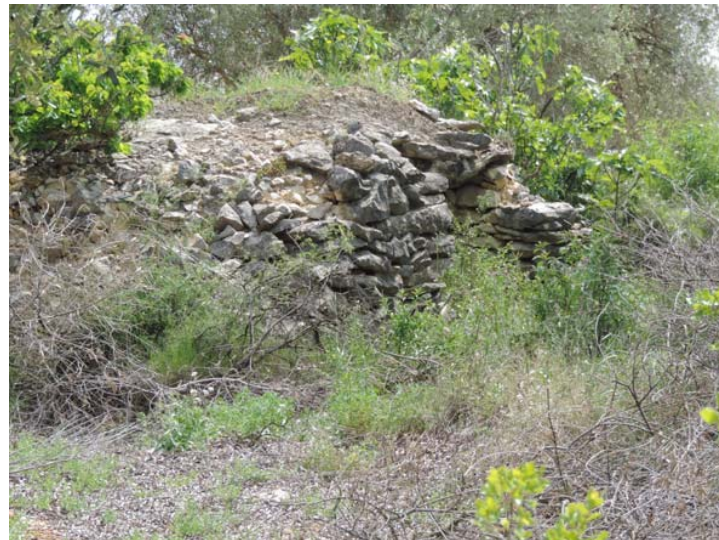
Refugio en un estado de conservación regular, que no recibe afección directa por parte del proyecto pero que deberá ser balizado en fase de obra para evitar daños accidentales por su posición con respecto al acceso a la traza; también se recomienda su catalogación.

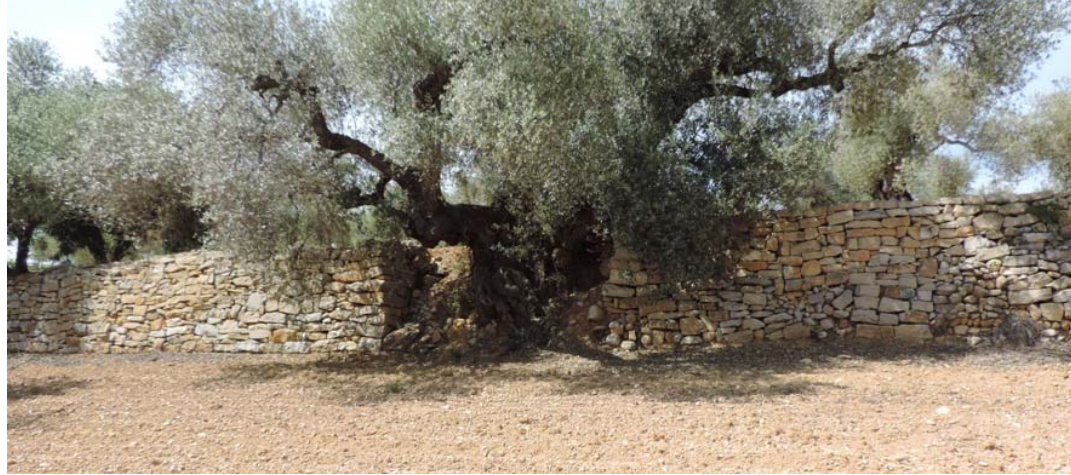
Gran muro de mampostería en seco con afección directa por parte del proyecto en alguno de sus extremos. Es de excelente calidad y se sitúa en terrenos en buenas condiciones para el desarrollo de esta prospección, pero no se observan restos arqueológicos.

Se propone su catalogación y la adecuada reposición de los extremos seccionados, para evitar el deterioro del resto de la construcción que permanezca in situ.

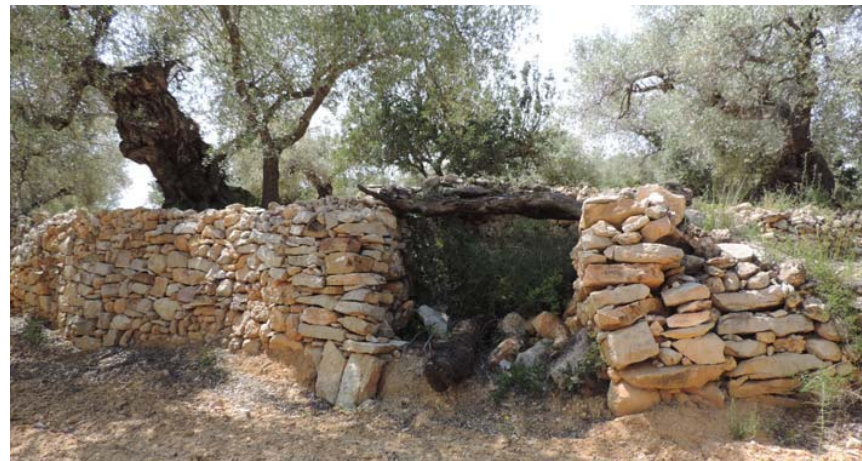
Trabado al marge descrito en el apartado anterior, próximo a banda de paso del proyecto pero sin riesgo de afección directa por parte del mismo, se localiza en terrenos en los que no se observan restos arqueológicos.

Su techumbre está hundida; deberá ser catalogado y balizado de seguridad, si resultara necesario, para evitar daños accidentales.

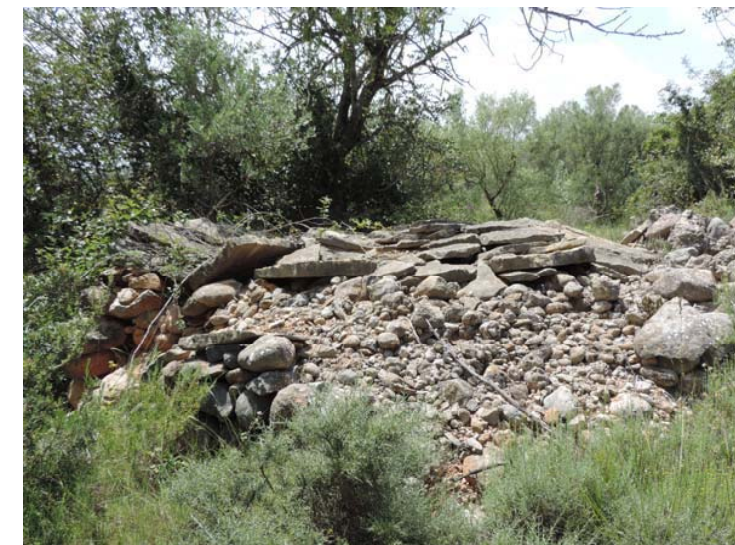
Tangente a la banda de paso del proyecto se localiza este refugio, bien conservado aunque parcialmente perdido debajo de la densa vegetación de la zona.

Debería ser conservado in situ y, para ello, se tendrá que balizar adecuadamente, para evitar daños accidentales en fase de obra, debido al paso de maquinaria y vehículos pesados por sus inmediaciones. Asimismo se recomienda su catalogación.

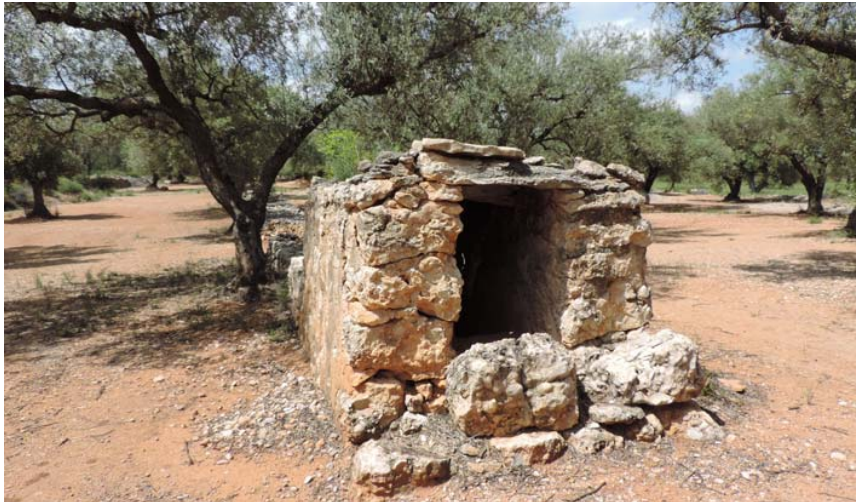
Antiguo pozo obliterado, reutilizado como depósito de aperos. Presenta parcheado de cemento como consecuencia de obras de mantenimiento.

Se sitúa tangente al proyecto, en riesgo de afección directa. Si fuera posible debería conservarse in situ, balizándose adecuadamente para evitar daños accidentales. En cualquier caso deberá catalogarse adecuadamente.

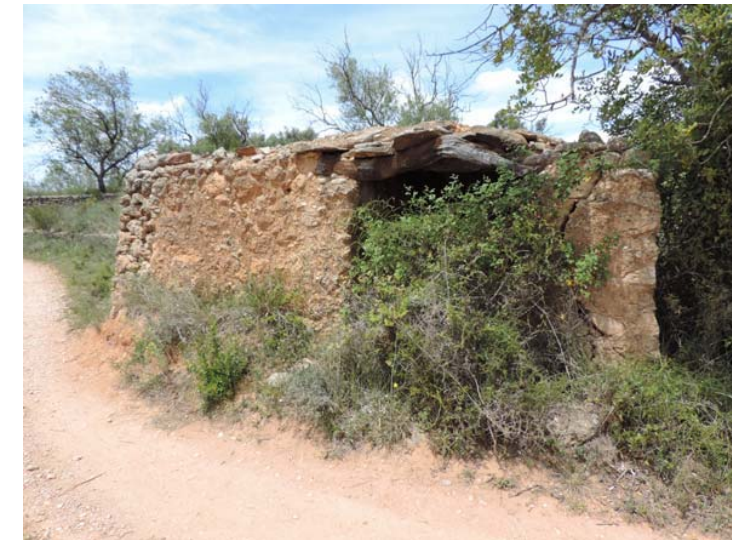
Refugio de planta cuadrangular, tangente a la banda de paso del proyecto, en elevado riesgo de afección directa por lo que se recomienda su balizado de seguridad para evitar daños accidentales, si su conservación resulta compatible con el proyecto.

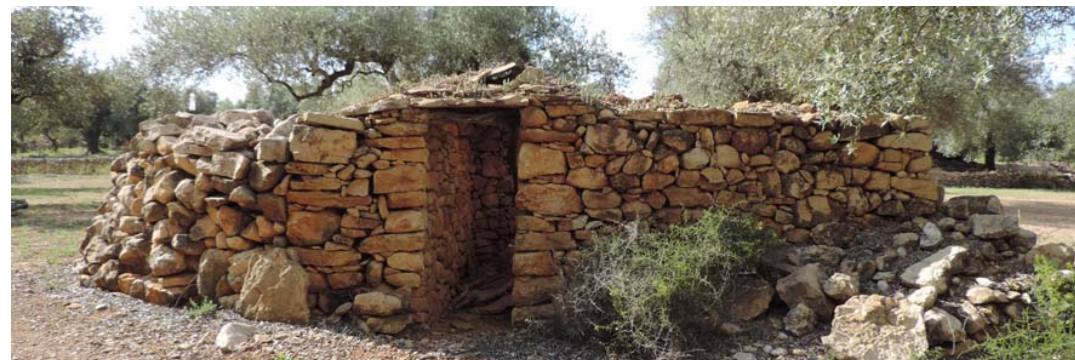
Refugio con parte de la techumbre hundida; se sitúa inmediato al proyecto, en su margen de seguridad.

Se recomienda, además de su catalogación, su balizado de seguridad para evitar el riesgo de daños accidentales debido a la presencia de maquinaria y vehículos pesados en sus inmediaciones en fase de obra.

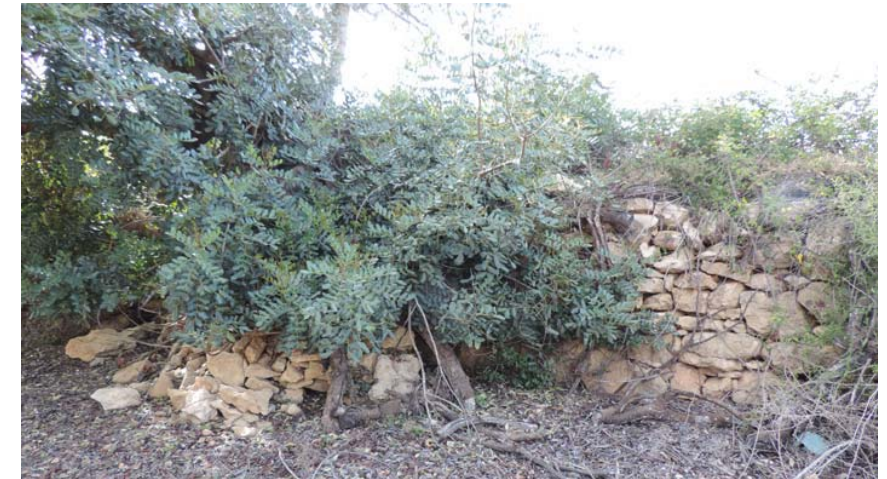
El refugio se construyó adosado a un muro de mampostería que, como el propio refugio, también se encuentra parcialmente hundido.

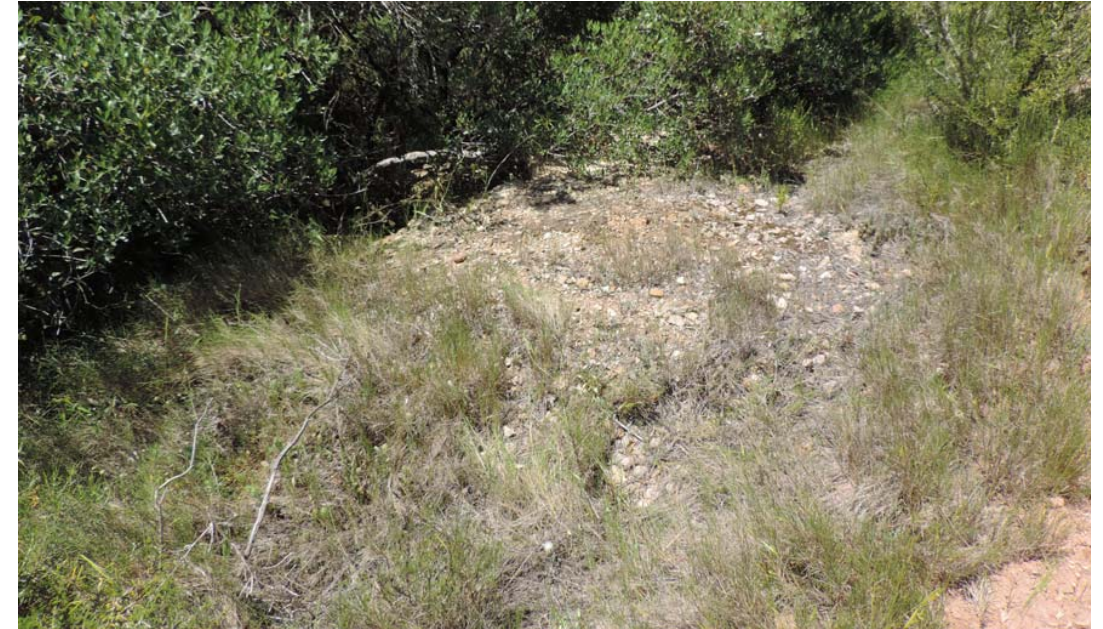
En la terraza más elevada del Barranc de les Esquirols, abierto a éste, se localiza un refugio en aparente buen estado. Su posición en el barranco y la densa vegetación impiden tomar otras imágenes que no sean de su cubierta, conservada en perfecto estado.

El refugio es inmediato a la banda de paso del proyecto, por lo que deberá balizarse para evitar daños accidentales en fase de obra; asimismo se recomienda su catalogación.

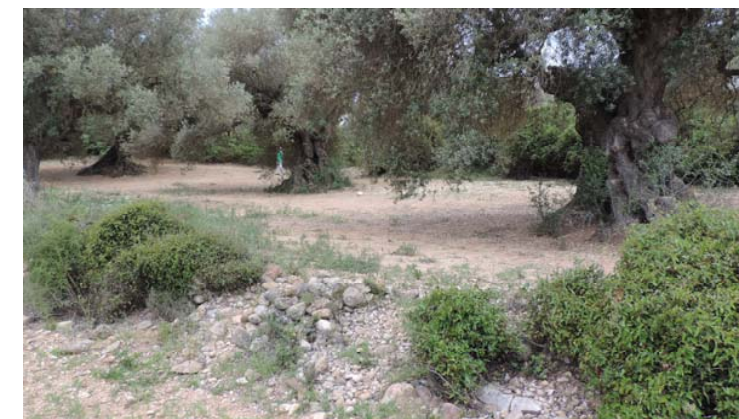
Refugio de planta circular, hundido; se sitúa en terrenos plantados de olivos milenarios y distribuidos en terrazas soportadas por muros de mampostería.

Debería balizarse como medida de seguridad, para evitar daños accidentales debido a su inmediatez a la zona de obra. También se recomienda su catalogación.

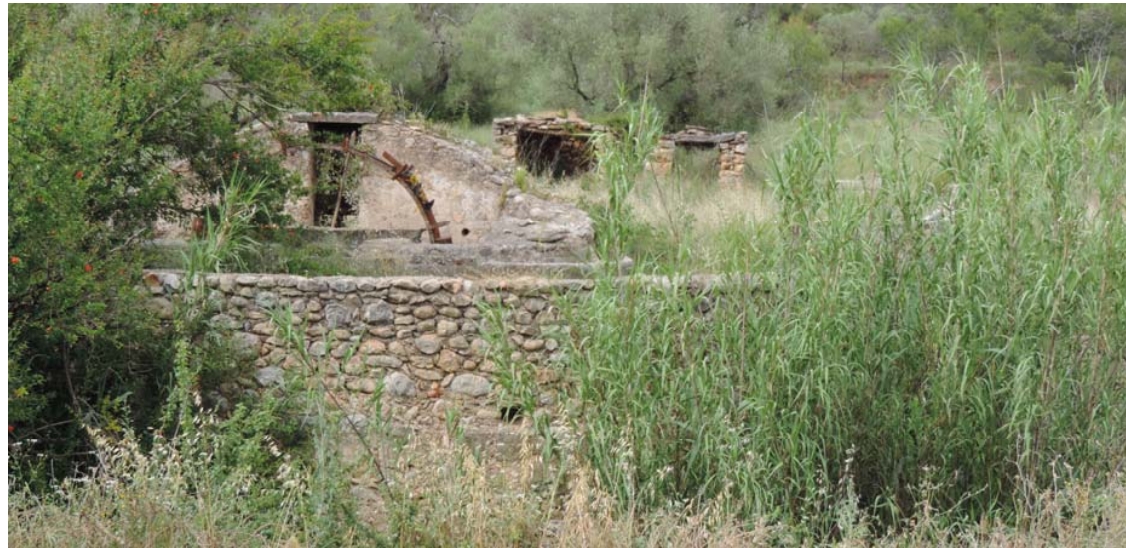
Noria y otros elementos de interés etnológico situados junto a la banda de paso del proyecto, con riesgo de afección directa.

Se propone el balizado de seguridad del conjunto para evitar daños accidentales ya que deberá conservarse in situ. También se propone su catalogación.

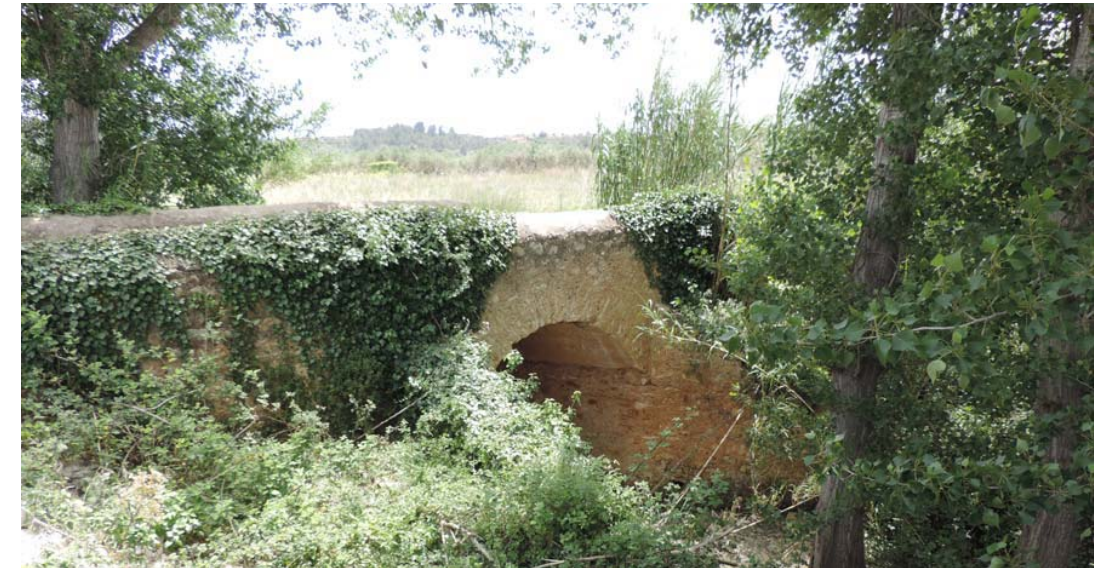
Puente que no recibe afección directa por parte del proyecto pero, puesto que facilita el acceso a la población de Torre d'En Doménec y junto a éste arranca un camino que conduce directamente a la zona de obra, podría ser utilizado para el paso de maquinaria y vehículos pesados, circunstancia que si le generaría daños irreversibles.

Por ello, como medida de salvaguarda, se propone no usar el puente para el paso de vehículos pesados o maquinaria, accediendo estos a la población por la CV-154; para evitar que los vehículos que accedan directamente desde la CV-10 a la obra puedan causar algún daño de manera accidental, se propone el balizado del puente. También se propone su catalogación.
