ANEJO Nº 3. INVENTARIO

APÉNDICE 1. REPORTAJE FOTOGRÁFICO

TÍTULO
ESTUDIO INFORMATIVO DEL PROYECTO DE INTEGRACIÓN URBANA Y ADAPTACIÓN A ALTAS PRESTACIONES DE LA RED FERROVIARIA DE LORCA.

TÍTULO DEL PLANO
INVENTARIO PLANTA GENERAL

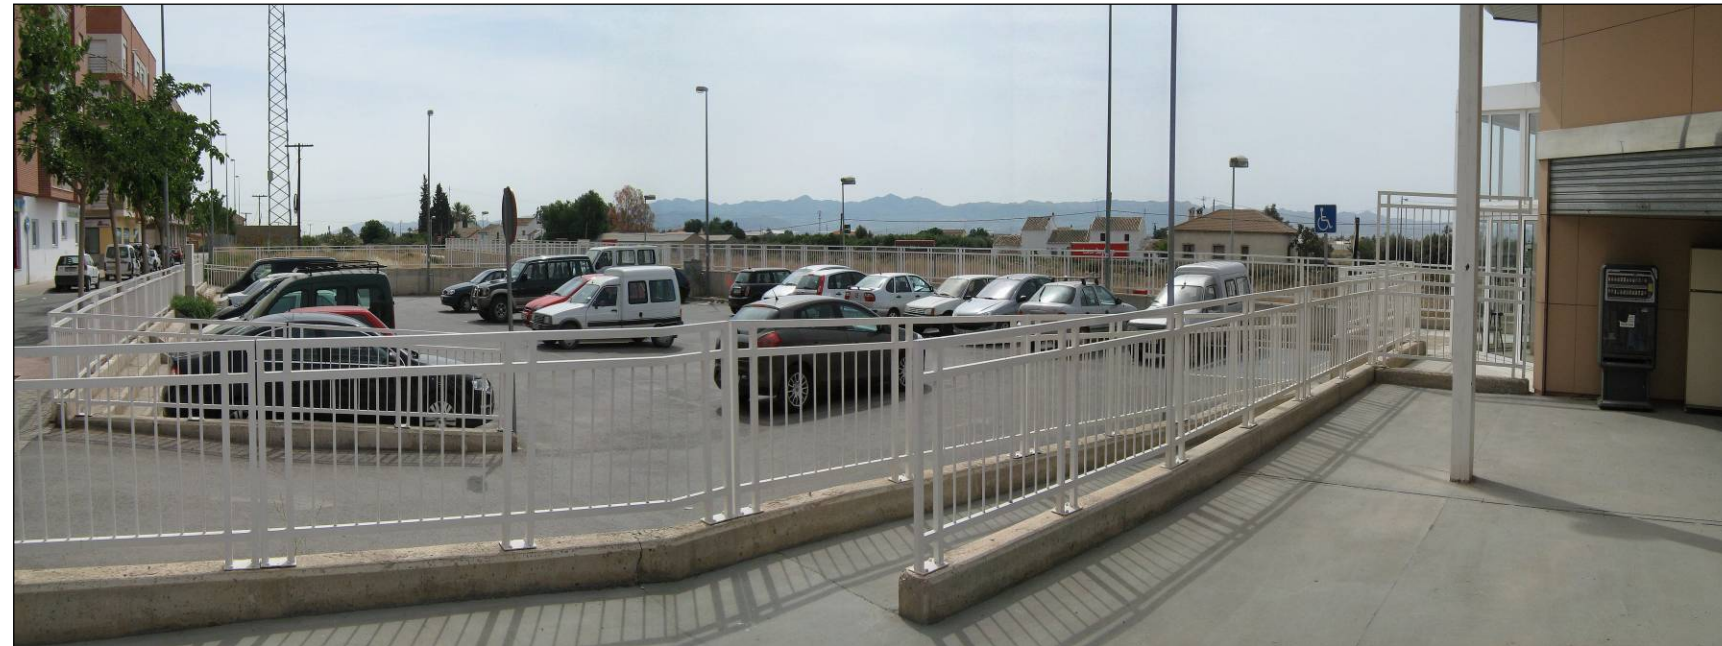
Foto 59. Otra vista del edificio de viajeros de San Diego.

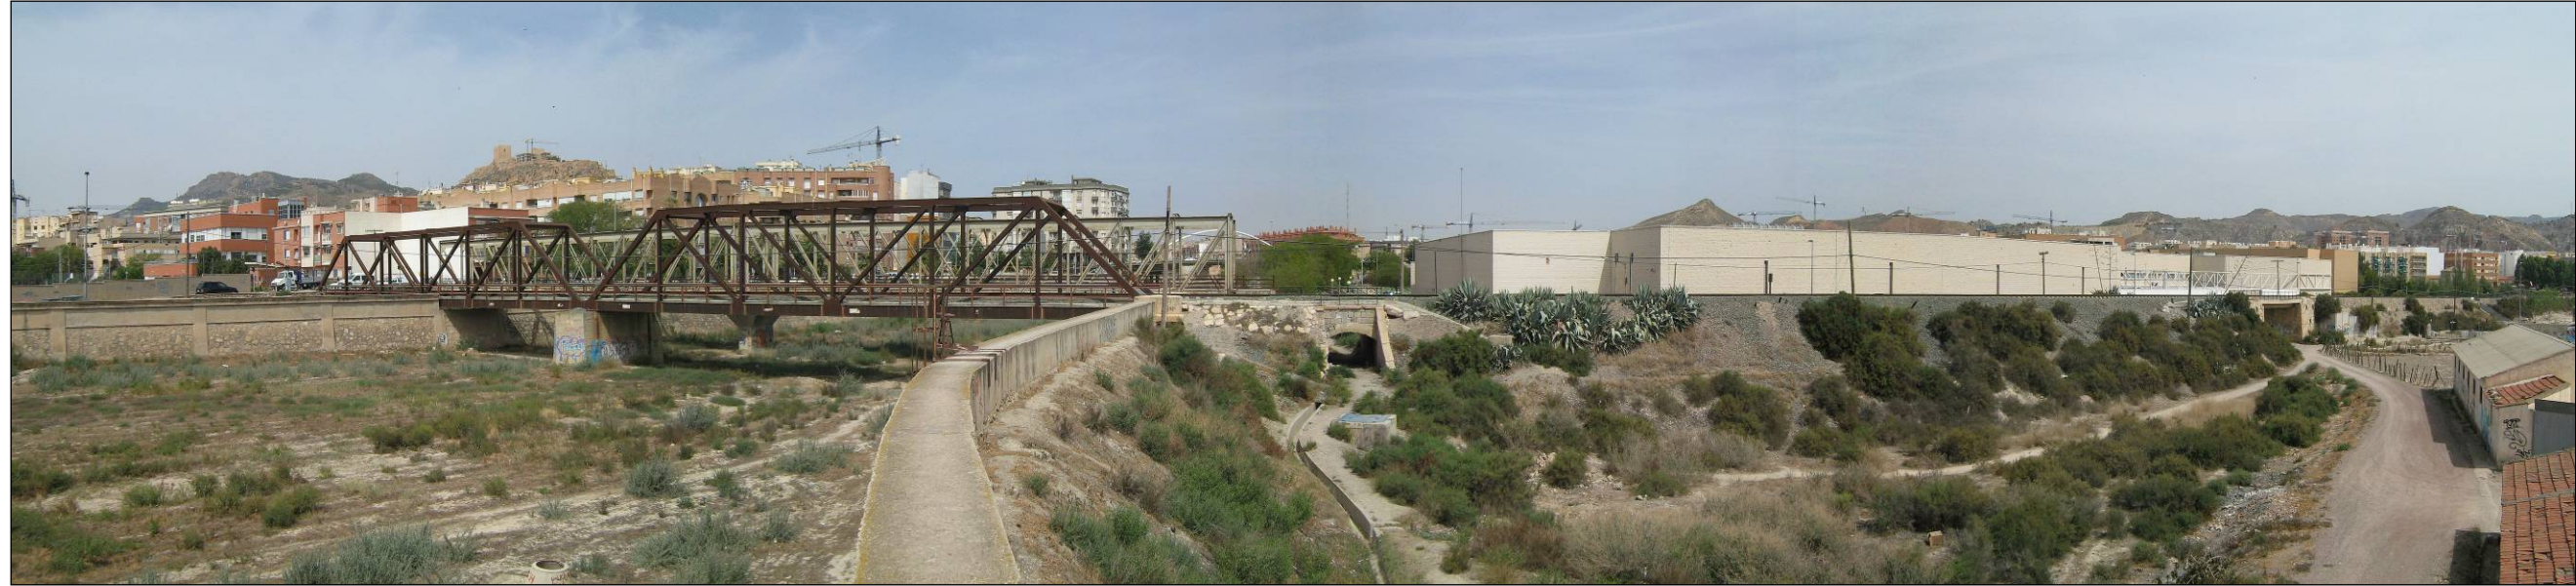
Foto 75. Panorámica del viaducto sobre el río Guadalentín, de la línea Lorca Sutullena - Lorca San Diego, en sentido norte. Se observa el paso inferior del P.K. 49+300 (0/665) (202+155) y una obra de drenaje antes del viaducto.

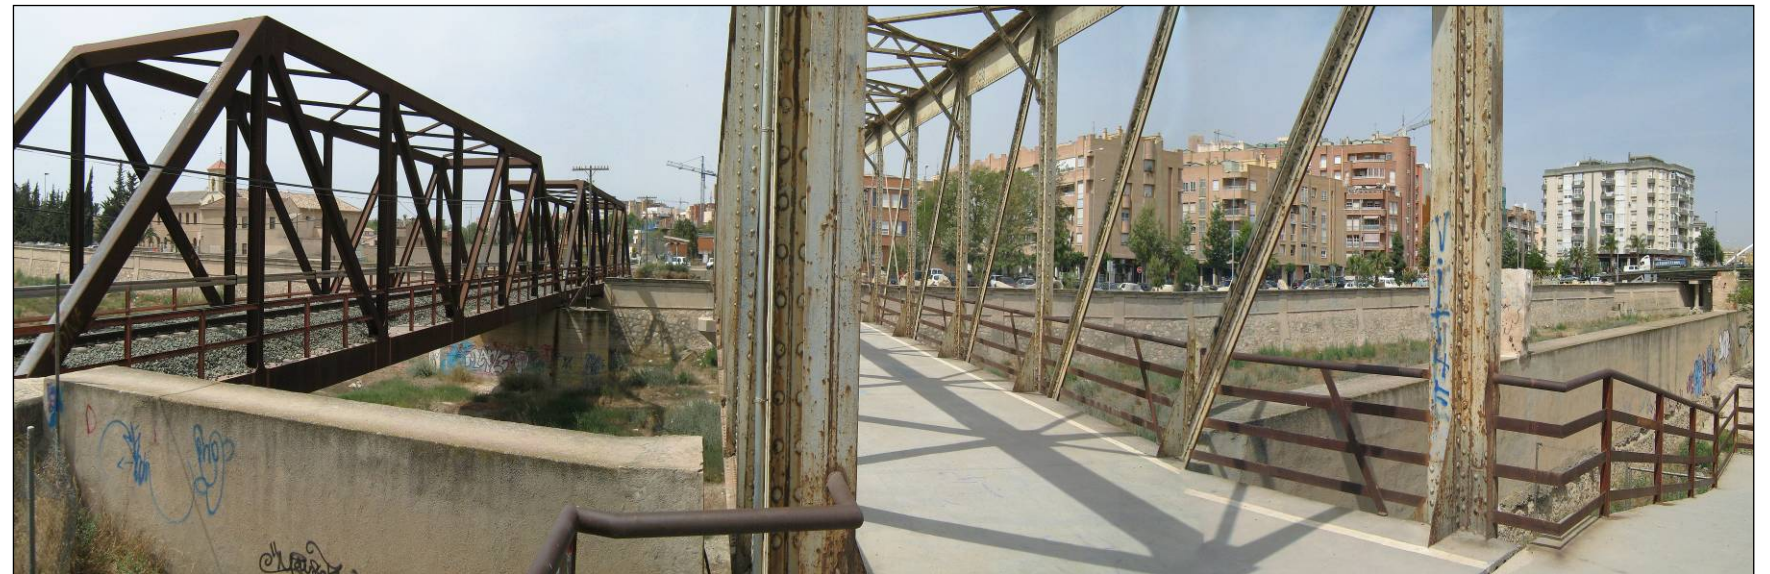
Foto 81. Panorámica del viaducto ferroviario metálico y la pasarela peatonal sobre el río Guadalentín, desde el estribo de entrada.

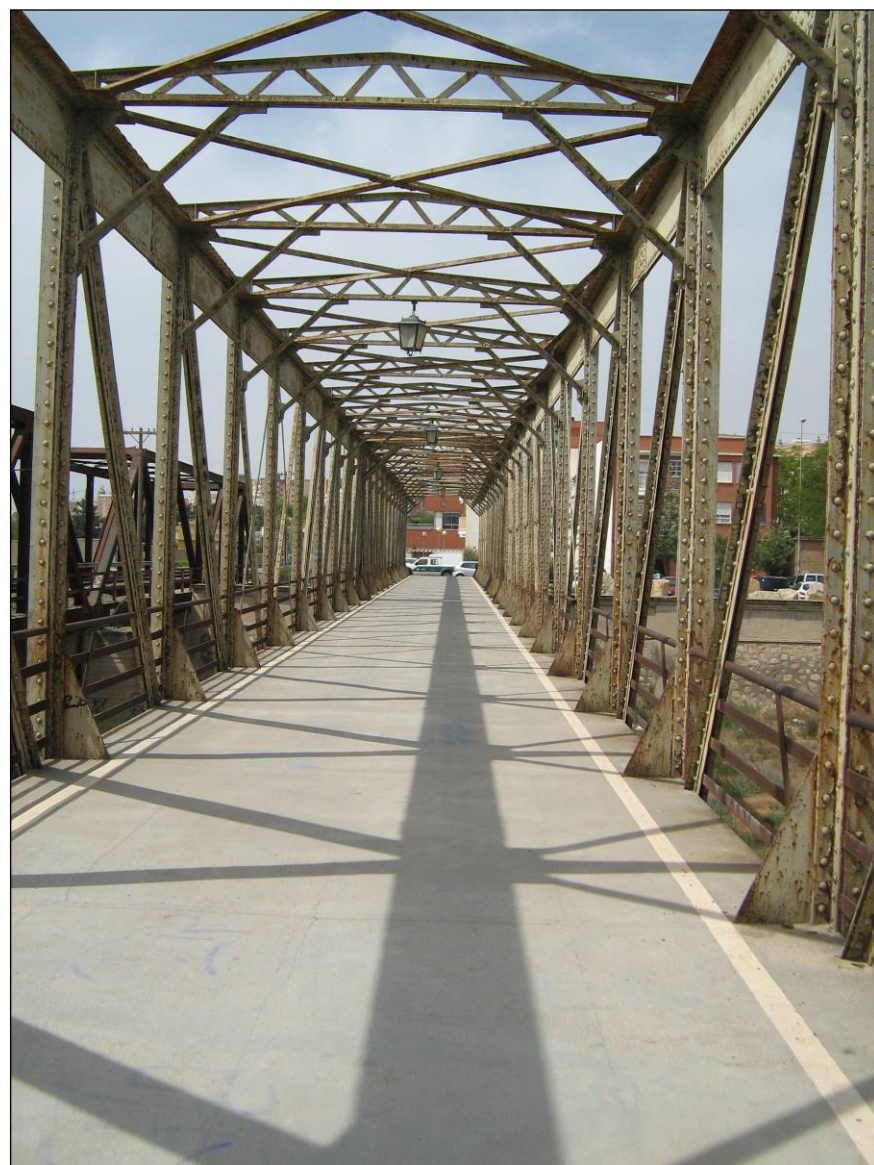
Foto 82. Vista de la pasarela peatonal sobre el Guadalentín.

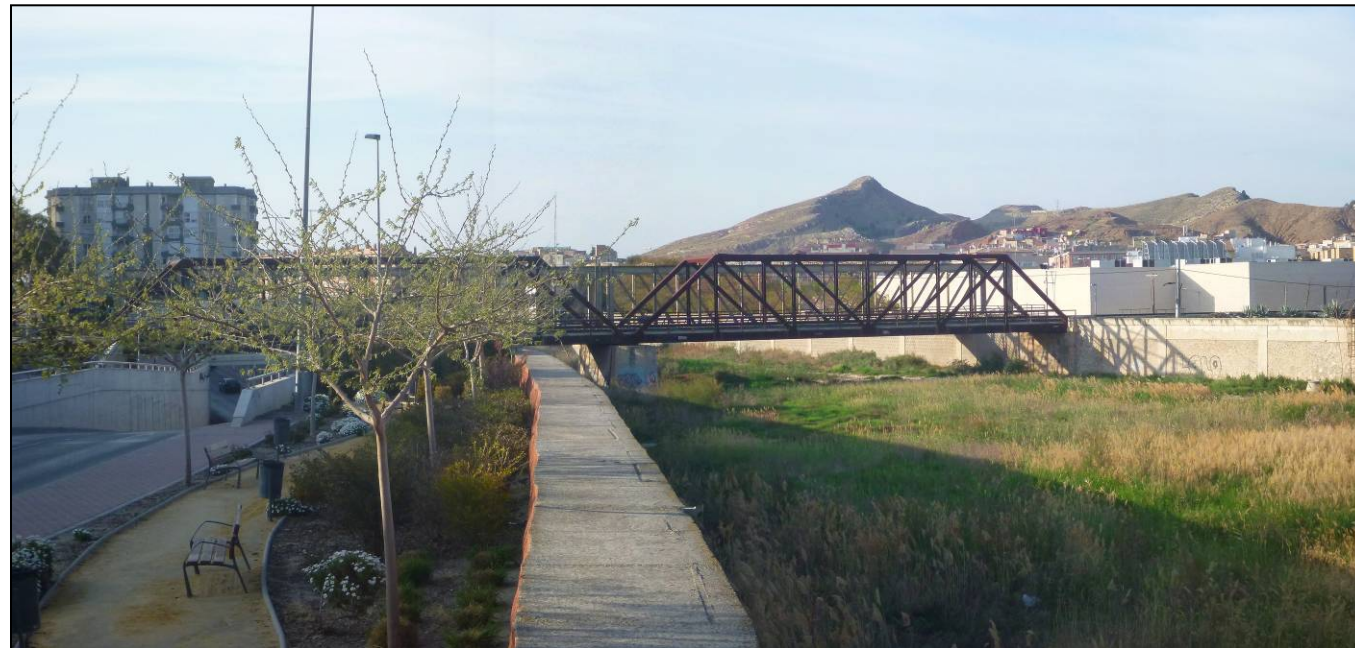
Foto 95. Panorámica del viaducto desde aguas abajo.

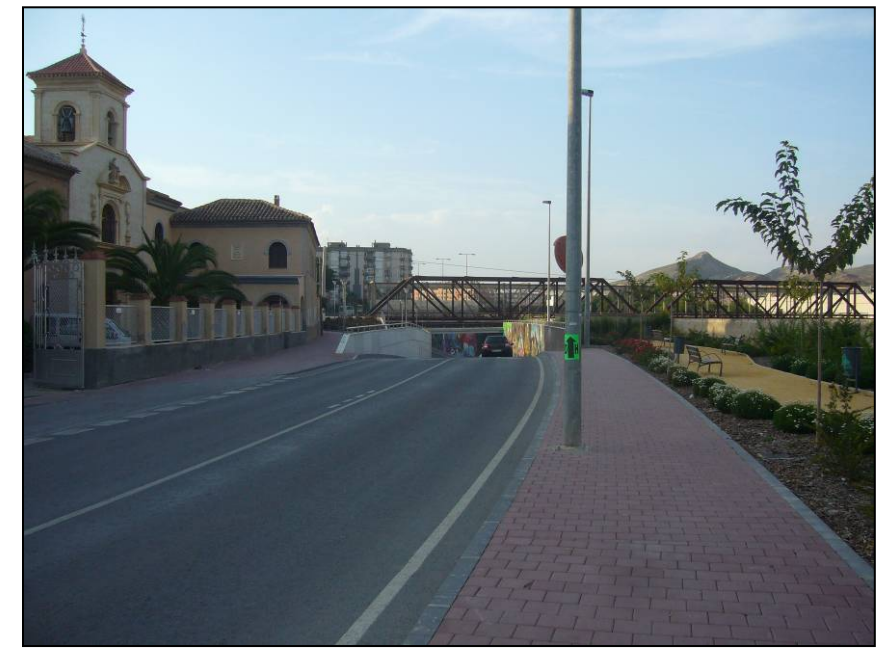
Foto 96. Panorámica del nuevo paso inferior de la Avenida de Santa Clara, que suprime un paso a nivel a la salida del viaducto ferroviario sobre el río Guadalentín, P.K. 49+480 (0/485) (202+325)

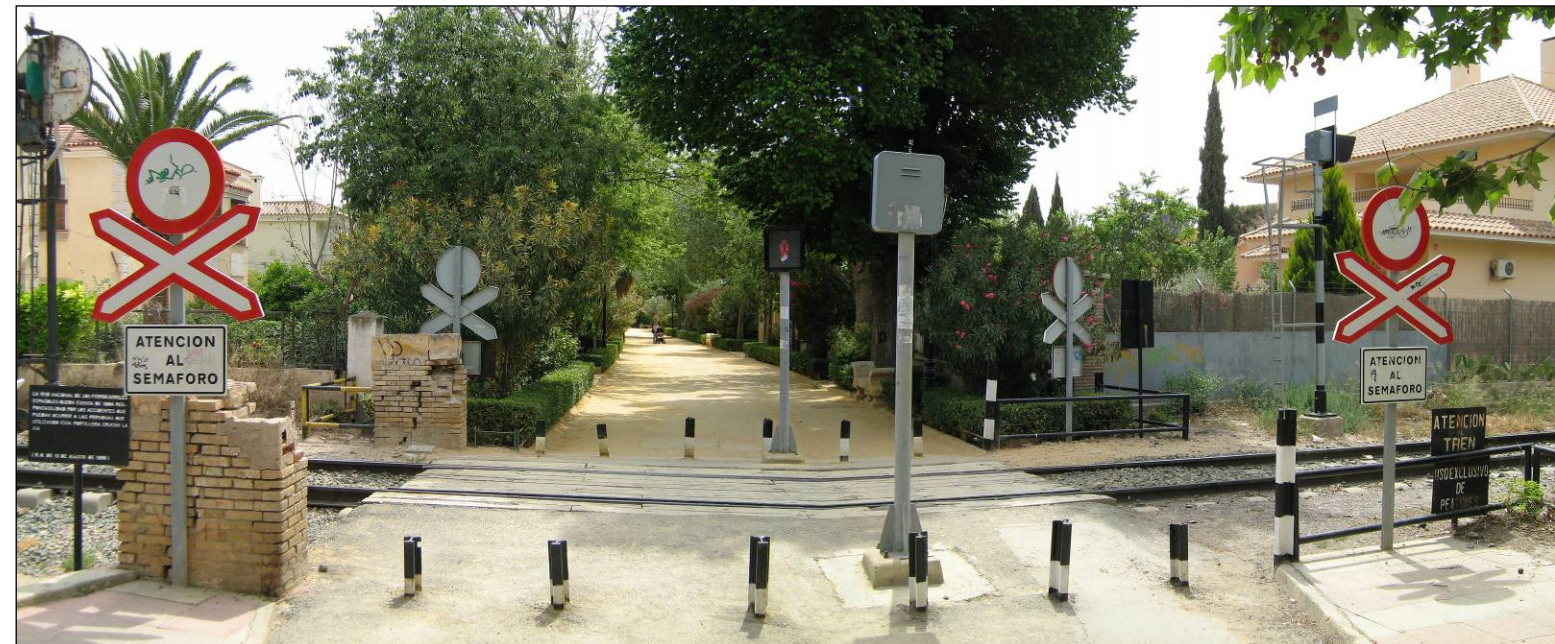
Foto 122. Panorámica del paso a nivel peatonal de la Alameda de Ramón y Cajal, P.K. 49+880 (0/095). (202+725)

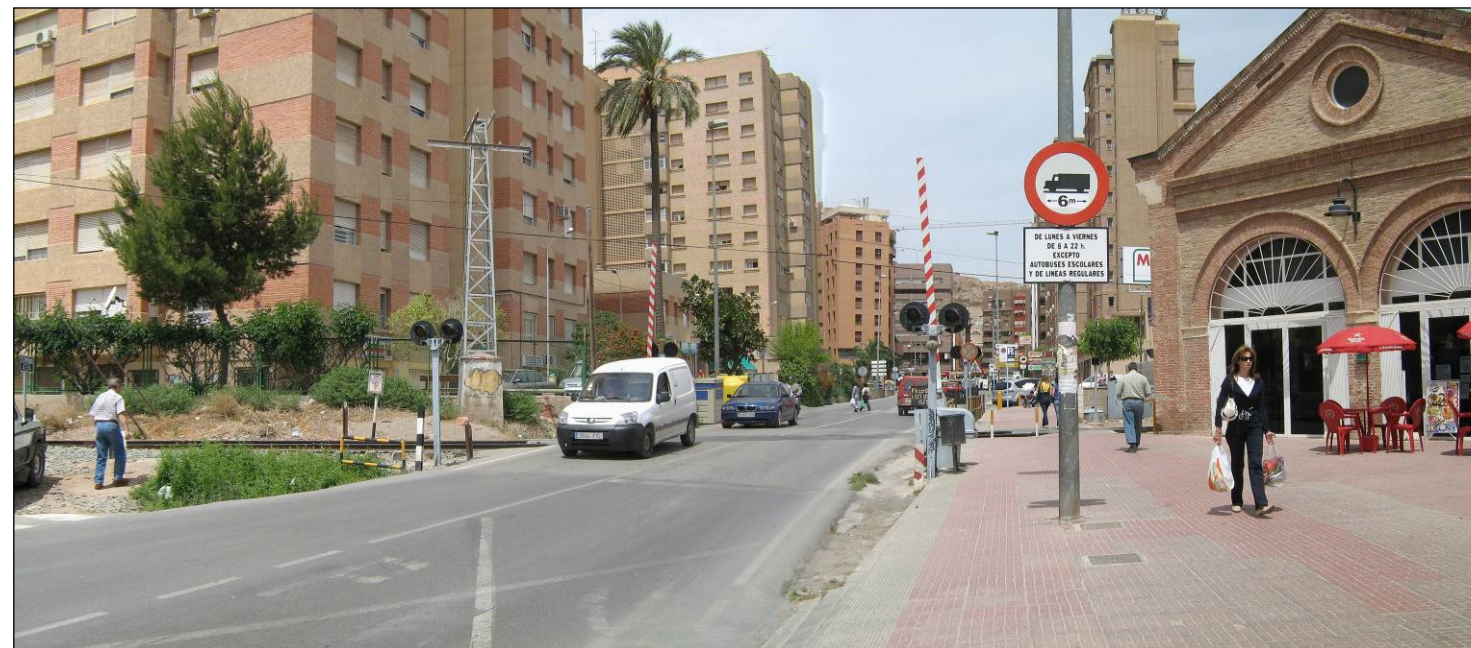
Foto 165. Panorámica del paso a nivel de la Avenida de Cervantes, P.K. 50+480 (0/493 de la línea Lorca - Baza) (203+320).

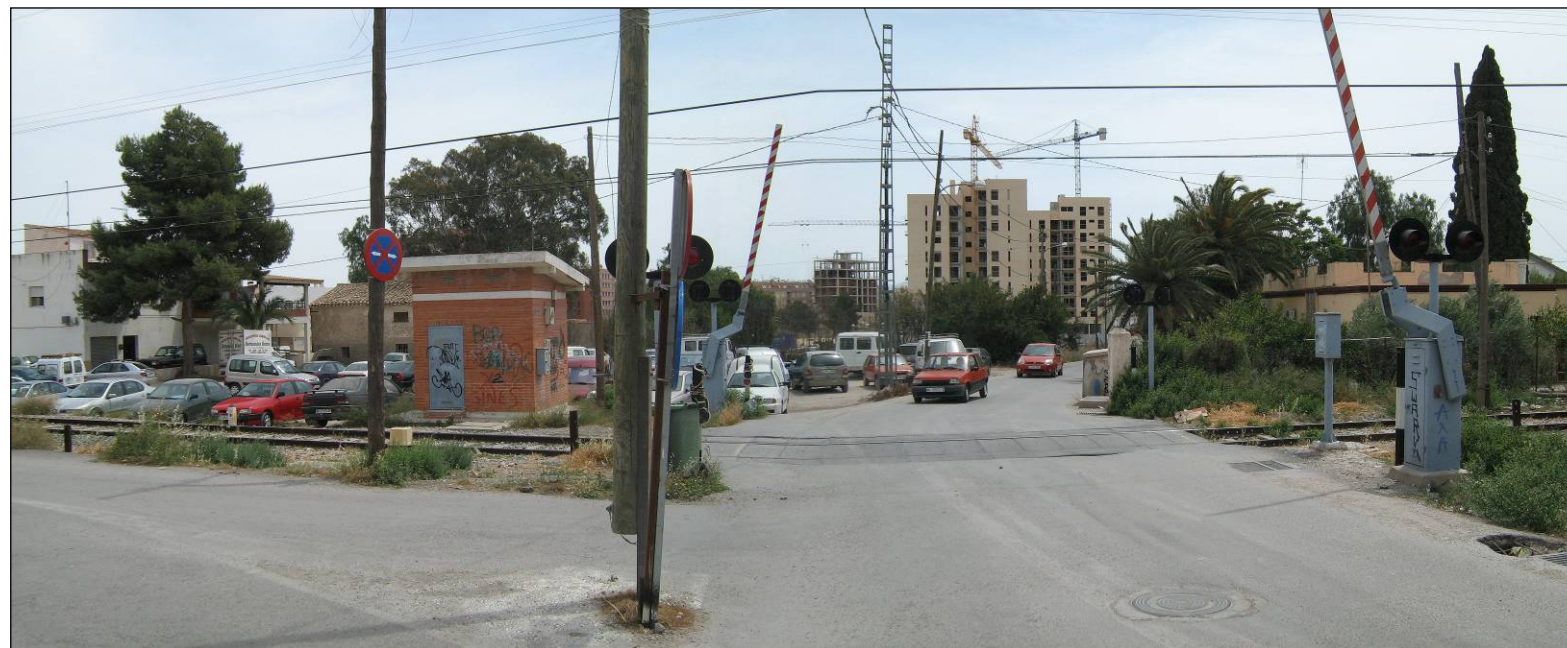
Foto 173. Panorámica del paso a nivel del Camino Marín, P.K. 50+880 (0/905 de la línea Lorca - Baza) (203+725).

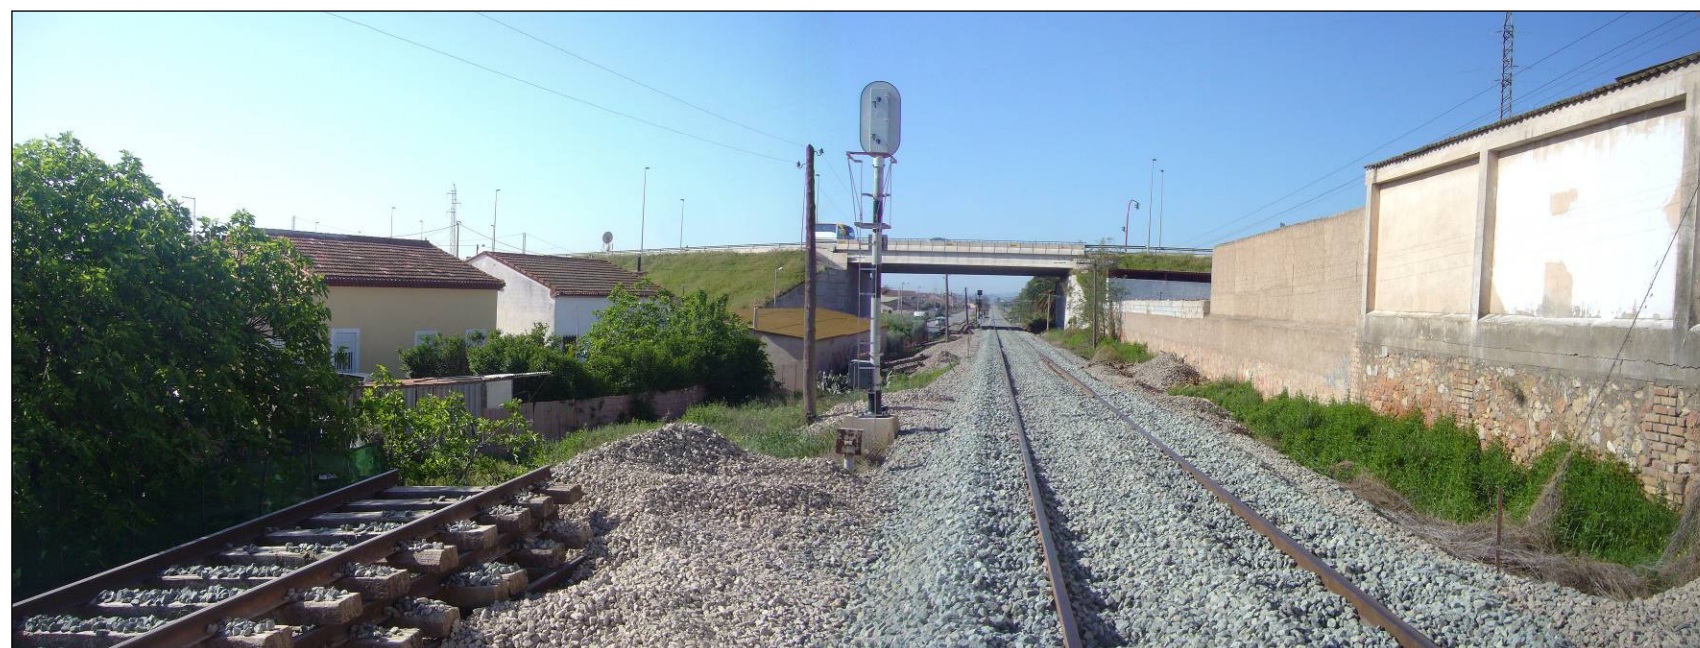
Foto 207. Panorámica de la línea ferroviaria, sentido Baza, en la que se ve el paso superior de la carretera de Águilas y las edificaciones existentes en ambas márgenes, muy próximas a la línea.
