*Investigación del accidente
nº 0002/2009 ocurrido el 14.01.2009*

Informe Final

INFORME FINAL SOBRE LA INVESTIGACIÓN
DEL ACCIDENTE FERROVIARIO Nº 0002/2009
OCURRIDO EL DÍA 14.01.2009
EN UN PASO A NIVEL DE LA ESTACIÓN DE AVILÉS

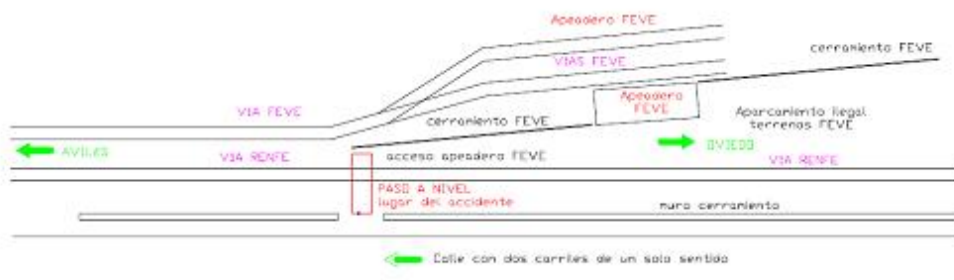
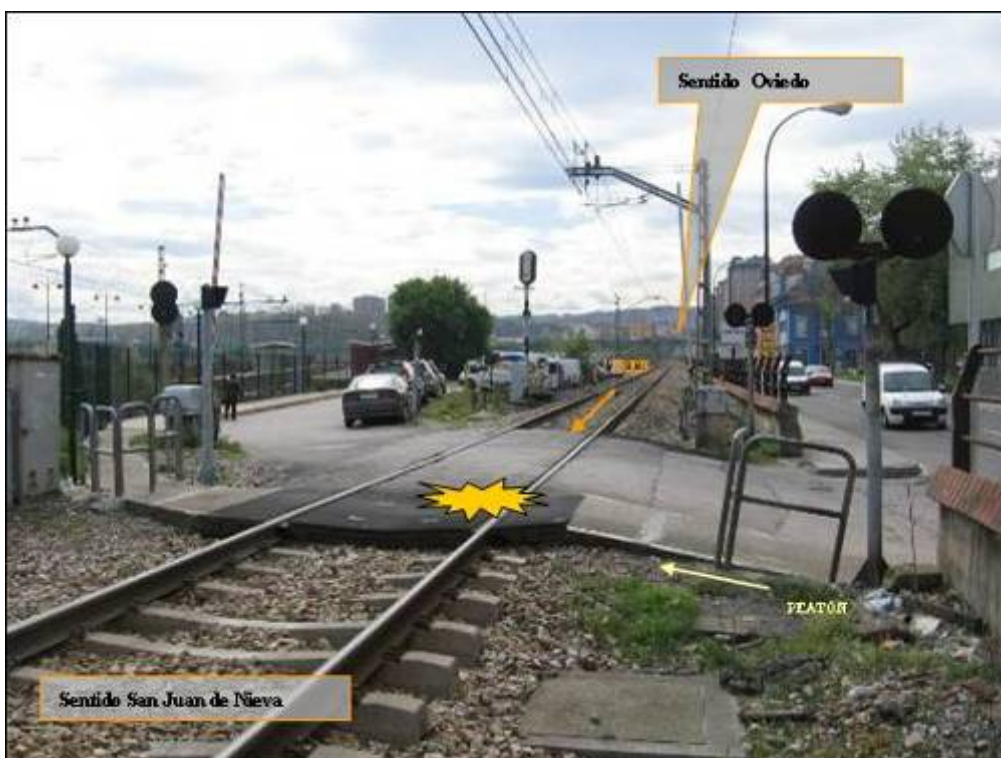
CROQUIS LUGAR DE ACCIDENTE PASO A NIVEL. AVILÉS

Lugar: Paso a Nivel Clase C, P.K. 16,863, situado en la estación de Avilés.

El tren de cercanías 22321 de Renfe Operadora, a su entrada en la estación de Avilés, procedente de Oviedo y destino San Juan de Nieva, arrolla a una mujer que cruzaba el paso a nivel, situado en el P.K. 16,863 de dicha estación. La víctima cruzaba la vía de izquierda a derecha, sentido de la marcha del tren, cuando las semibarreras se encontraban bajadas y funcionando correctamente las señales acústicas y luminosas para los vehículos y los peatones. El maquinista, cuando se da cuenta de la invasión de la caja de la vía, hace uso del silbato en repetidas ocasiones y del freno de emergencia, pero no puede evitar el arrollamiento. La víctima muere en el acto, como consecuencia del impacto.

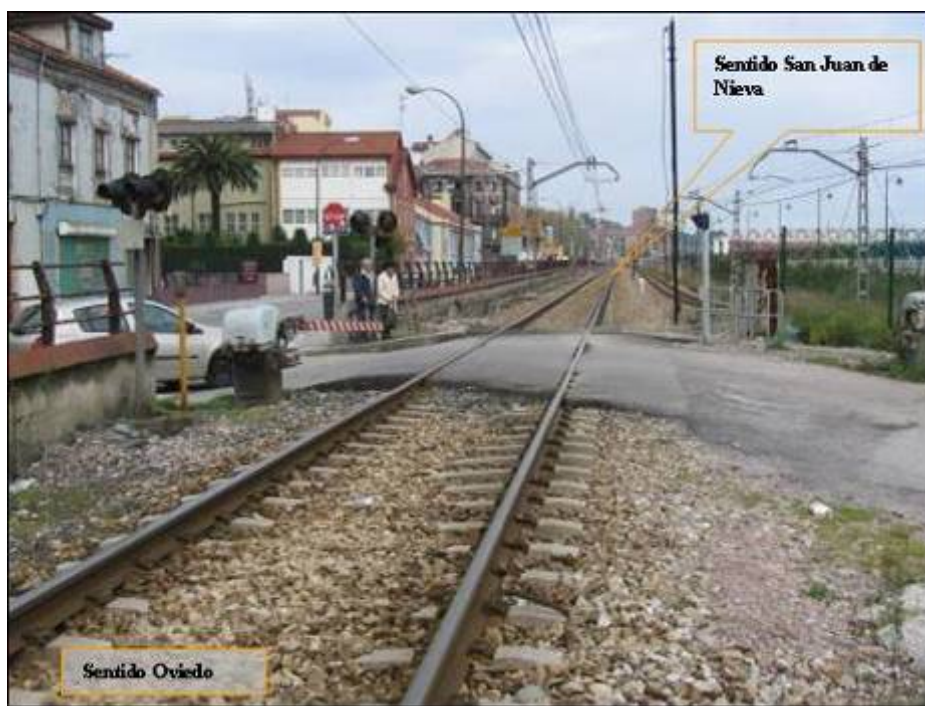
El paso está dotado de semibarreras enclavadas y señales acústicas y luminosas. El pavimento del camino carretero es de asfalto y el del paso peatonal, de caucho tipo strail. Existen señales luminosas en ambos lados para la protección de peatones y vehículos.

Tipo de protección: clase C.

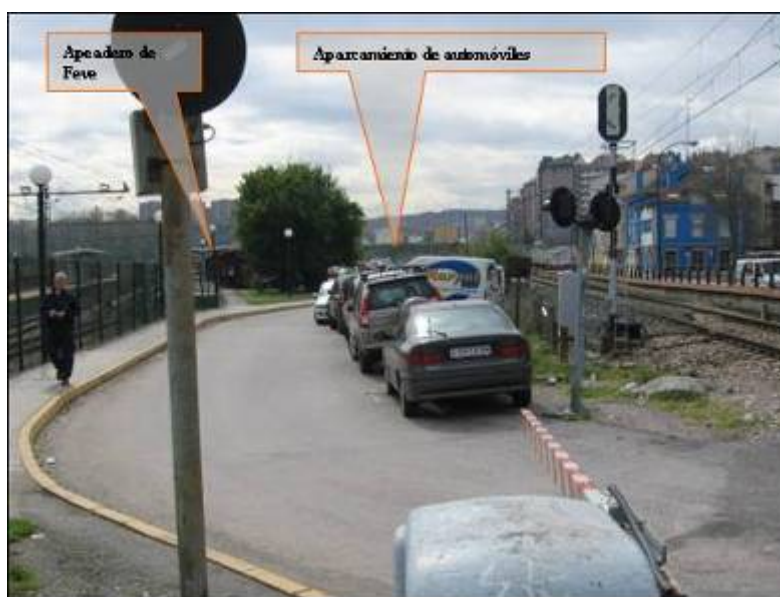
El paso a nivel se encuentra en zona urbana, en un tramo de trazado recto y de buena visibilidad.

Por el lado izquierdo de la vía, sentido de la línea, existe un muro de separación entre ésta y la calle del Muelle, compuesto por obra de fábrica de 1 metro de altura y una valla metálica de tubo, de altura 0,8 metros. En el lado derecho está el apeadero de Avilés de FEVE, un aparcamiento de automóviles y la ría de Avilés.

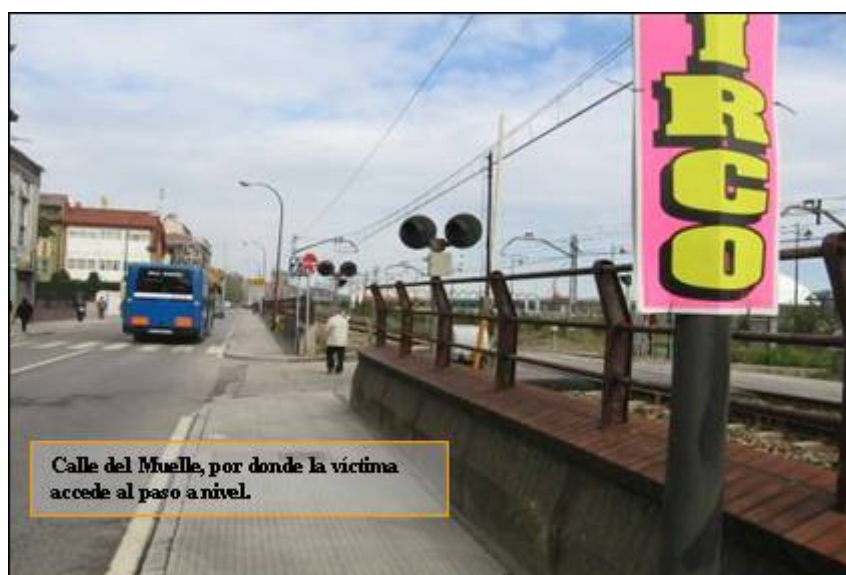
Es una zona muy transitada no sólo por la existencia de un apeadero de la línea de FEVE, sino también porque la explanada cercana se usa como aparcamiento.
