ANEJO N° 6: GEOTECNIA

En el presente Anejo se desarrolla la geotecnia del corredor correspondiente al Anteproyecto de Área de Servicio en la autovía A-1, PK 174, en el Término Municipal de Gumiel de Izán (Burgos).

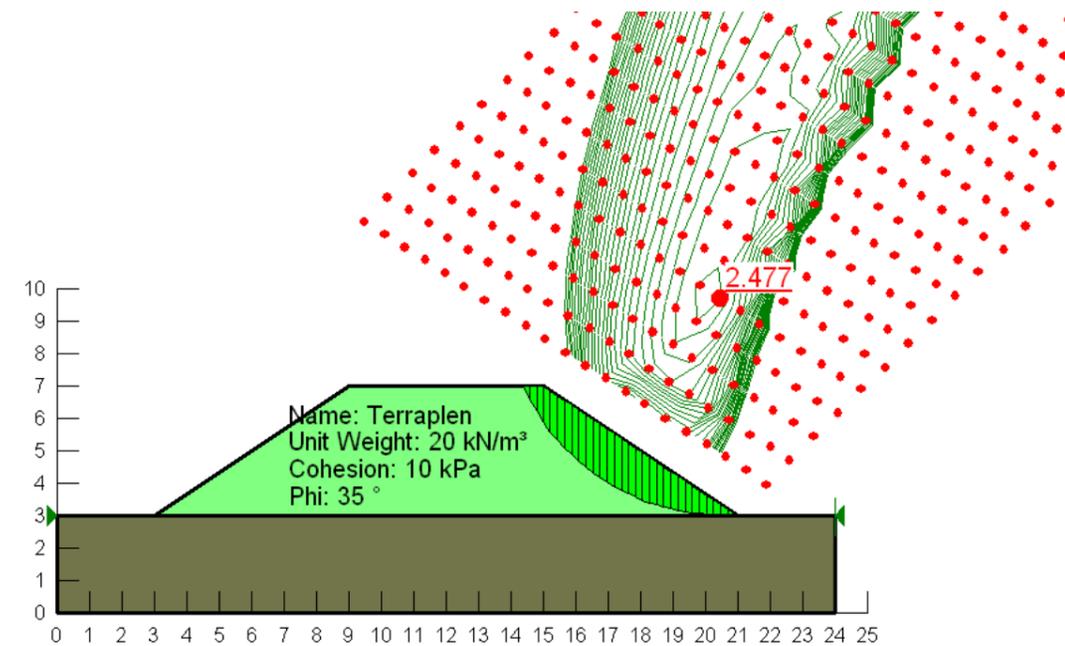
Se atribuye al material del relleno unas características resistentes de $C'= 1T/m^3$ (cohesión aparente, procedente del proceso de compactación), $\phi = 35^\circ$ (ángulo de rozamiento efectivo) y $\gamma=2,0T/m^3$ (densidad Proctor); de acuerdo con estos parámetros resistentes, las pendientes de diseño serán de 3H/2V ya que para las alturas en proyecto, el cuerpo del terraplén resulta estable. Los cálculos de estabilidad se realizan con el programa SLOPE/W, de GEO-SLOPE International Ltd.

Imagen. Estabilidad del cuerpo de un terraplén de 4m con pendiente 3H/2V

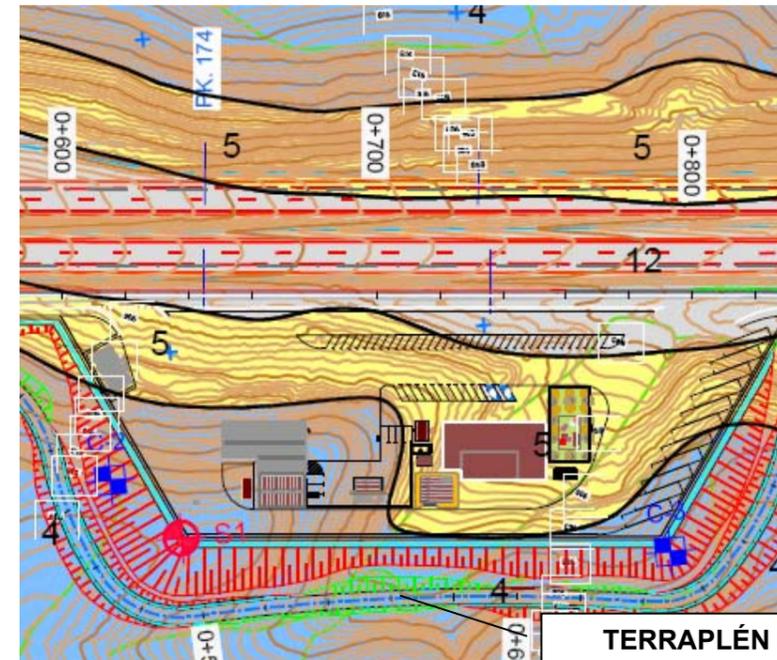
Se observa que una vez eliminados los 40cm de terreno vegetal (espesor máximo registrado en cata C-3), la roca caliza subyacente tiene capacidad portante suficiente para soportar el terraplén, que junto a la carga de tráfico transmitirá menos de 1 kg/cm², frente a los 3 kg/cm² que es capaz de resistir la roca. Así mismo se estima un asiento asociado de 1cm, inferior al 1% de la altura del terraplén, lo que se considera admisible.

TERRAPLÉN DE HMAX=3M, EN CAMINO DE SERVICIO POSTERIOR, sobre Calizas (4)

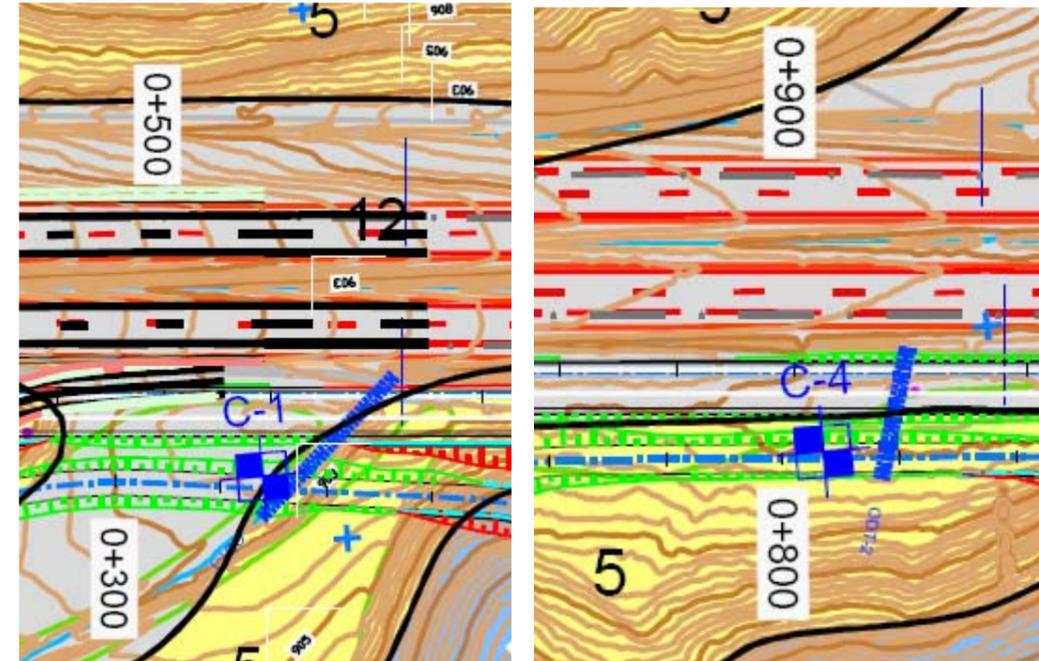
Imagen. Obras de drenaje transversal: ODT-3 junto a cata C-1 y ODT-4 junto a cata C-4

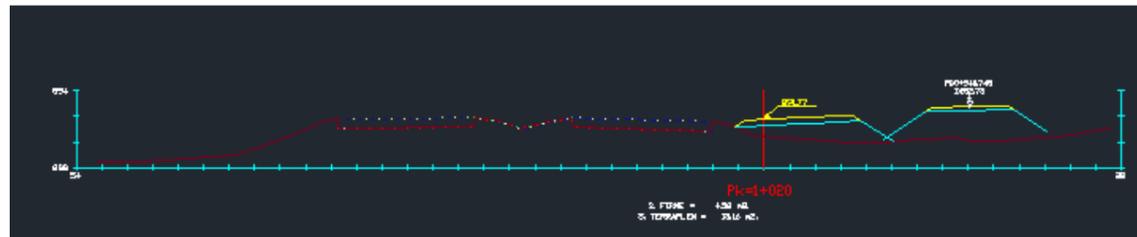
TERRAPLÉN DE HMAX=4M, EN CURVA DE CAMINO DE SERVICIO, (5) SOBRE LIMOS ARCILLOSOS

Imagen. Terraplén de Hmax=4m en camino de servicio, sobre limos arcillosos (5)

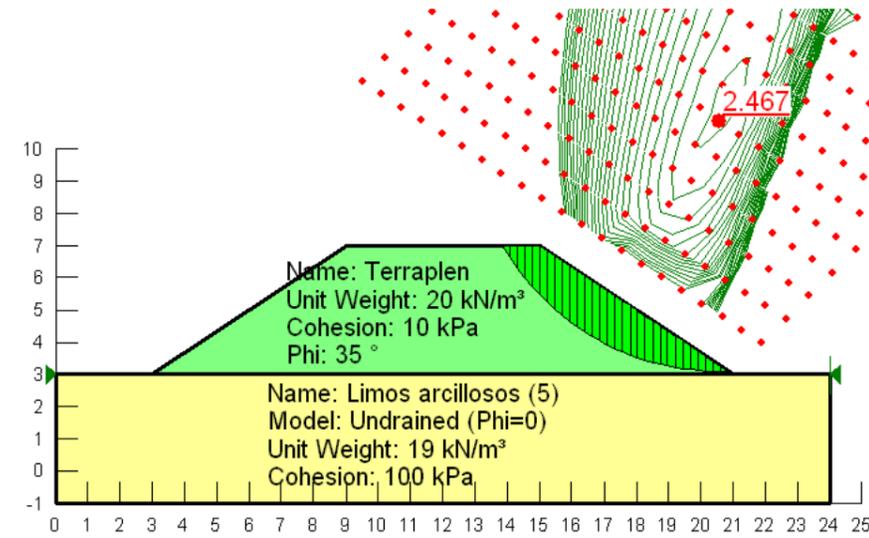
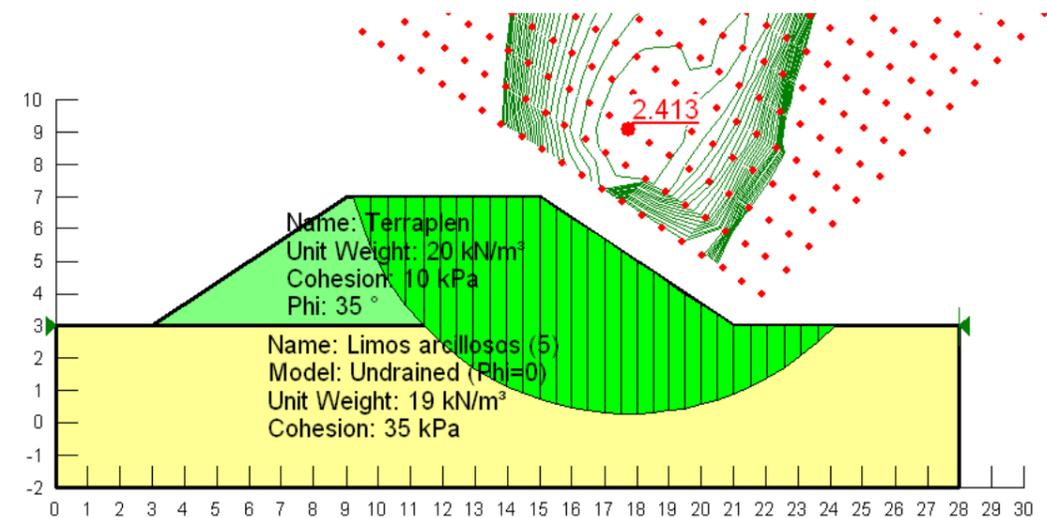
En el análisis de estabilidad se observa que para una resistencia al corte sin drenaje de Cu=1Kg/cm² (100kPa) en los limos arcillosos del cimiento, el factor de seguridad es superior a 2 y corresponde a una rotura en el cuerpo del terraplén.

Tendría que disminuir la resistencia al corte sin drenaje hasta en un 65% (Cu=35 Kpa) para que el círculo de rotura involucrase al cimiento, y aun así el factor de seguridad sigue siendo superior a 2, por lo que se considera suficientemente estable.

Imagen. Análisis de estabilidad en el Terraplén de Hmax=4m en camino de servicio, sobre limos arcillosos (5), situación más desfavorable en el corto plazo (carga sin disipación de presiones intersticiales)

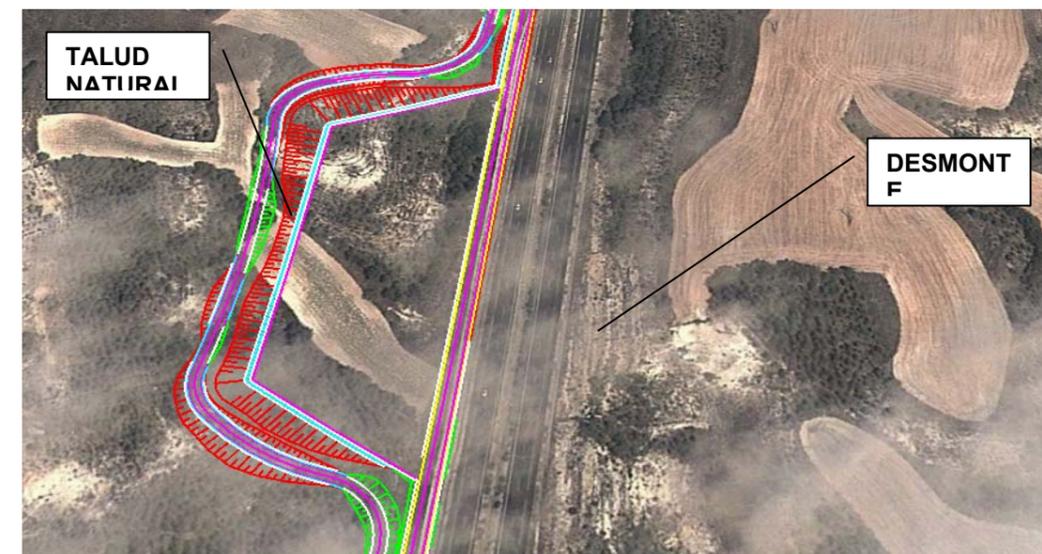
- Talud natural en la zona de la obra, cubierto en su mayoría por vegetación.
- Desmorte frente a la zona de la obra, artificial, ejecutado en la obra de la autovía A-1.

Imagen. Talud natural (zona área de servicio) y desmorte artificial (talud frente área de servicio)

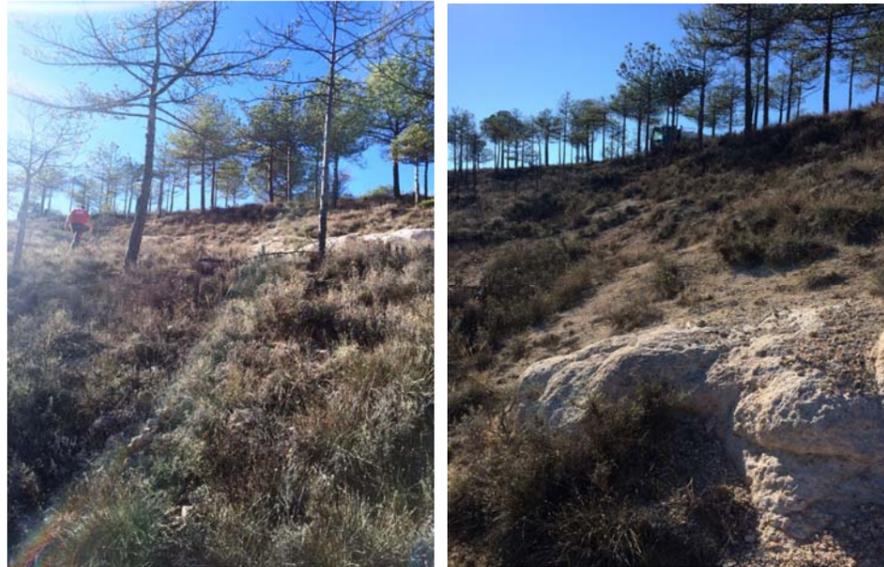
-El talud natural situado en la zona del área de servicio presenta una altura de unos 17m, pendiente media de 26°, y se encuentra prácticamente cubierto de vegetación, aunque aparecen afloramientos de roca caliza como el mostrado en las siguientes imágenes.

Imagen. Talud natural (zona área de servicio)

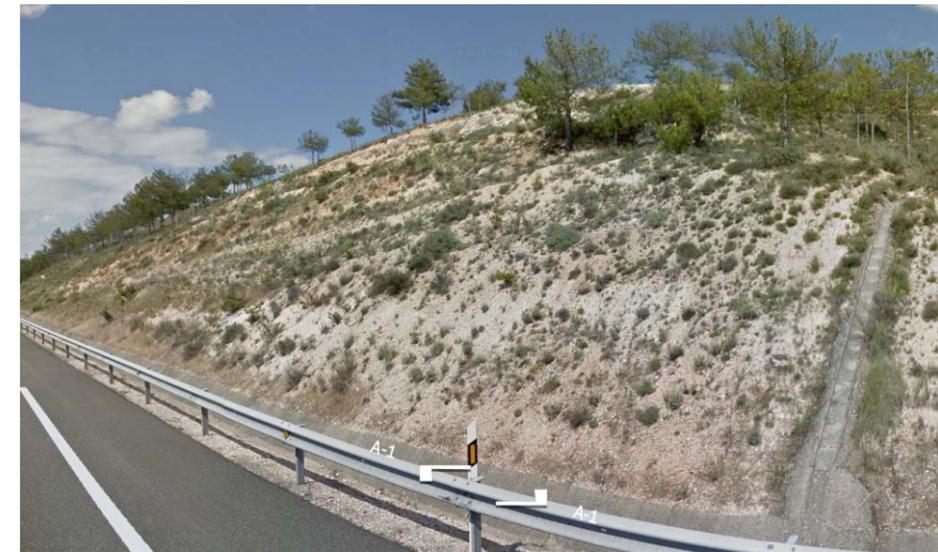
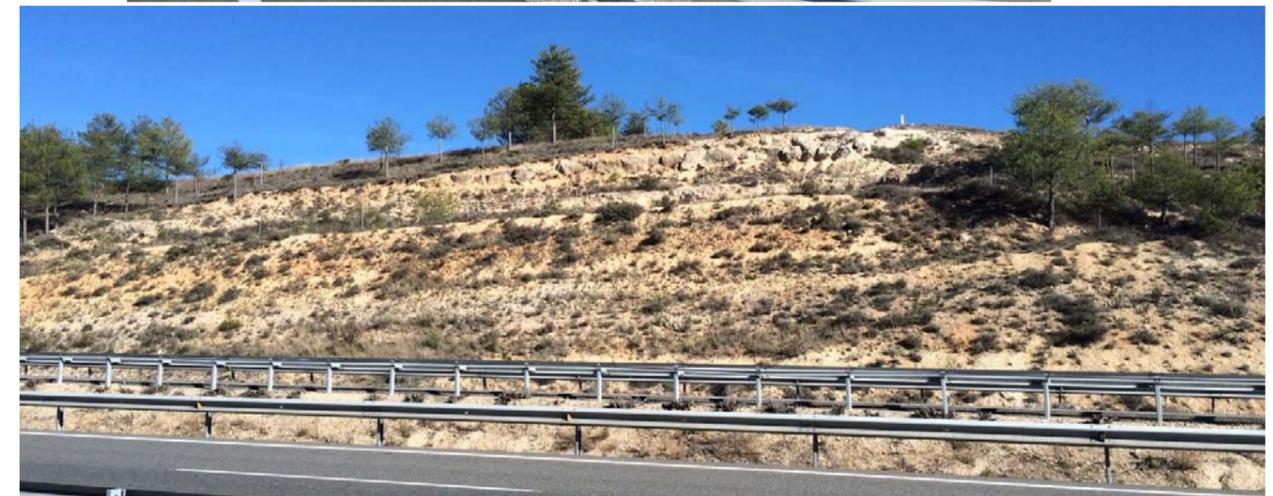
La altura del desmote es de unos 7m con pendiente 3H/2V (33°) excavado en los limos arcillosos. Por encima se encontraría la berma, y a continuación el desmote en calizas seguiría subiendo a 45° hasta la ladera natural, que llega hasta la cota 920 con una pendiente media de unos 18°.

Imagen. Desmote artificial (zona frente al área de servicio – sentido contrario A-1)

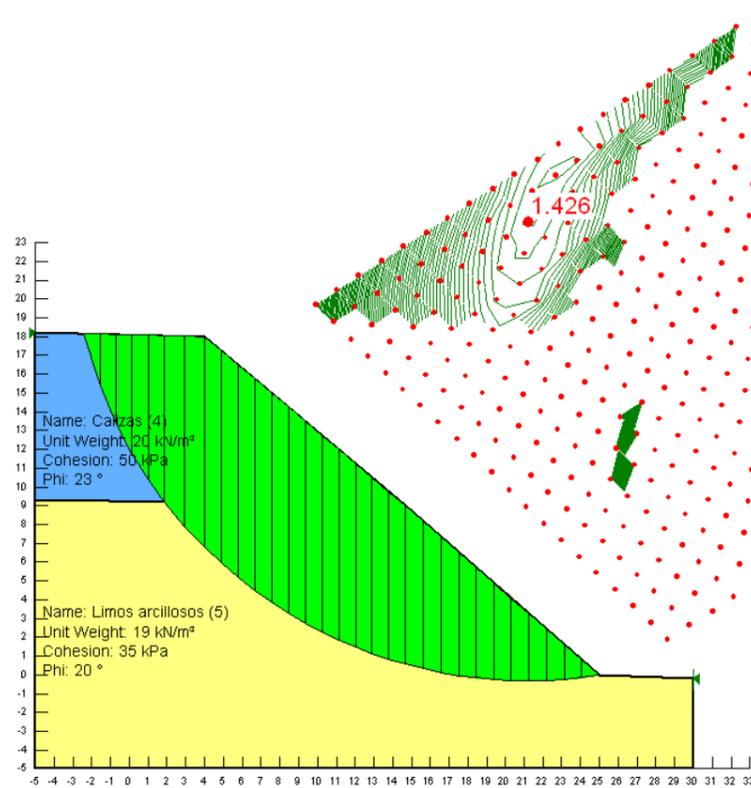
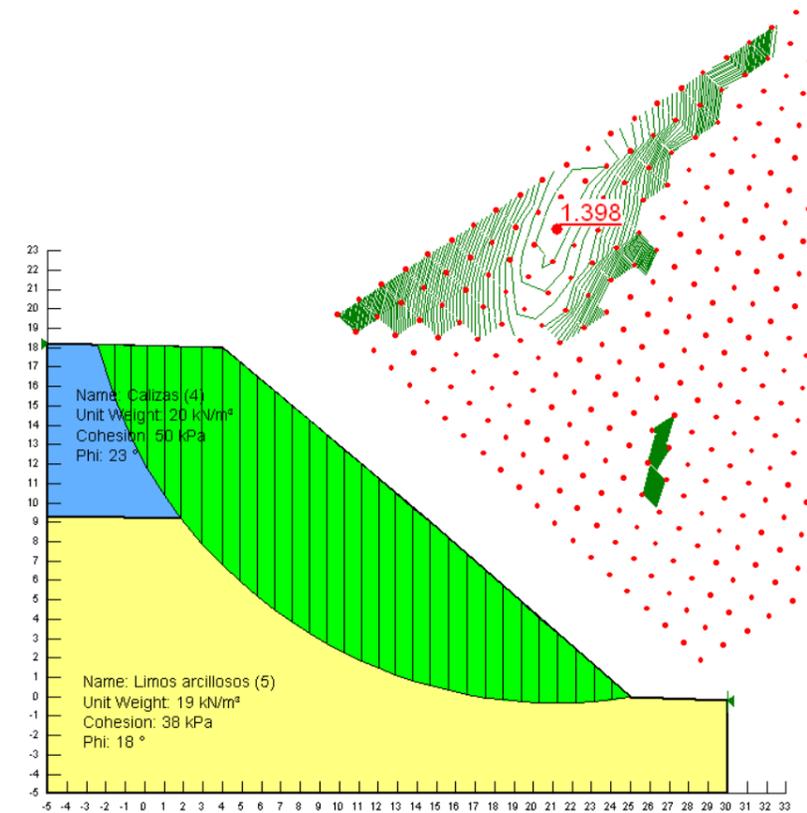
Si se repite el análisis de estabilidad para los valores de resistencia al corte efectiva más desfavorables obtenidos en laboratorio para los limos arcillosos, el factor de seguridad es de 1,40 en situación permanente y de 1,27.

Imagen. Análisis de estabilidad en el desmote de 18m con los valores pésimos obtenidos en laboratorio

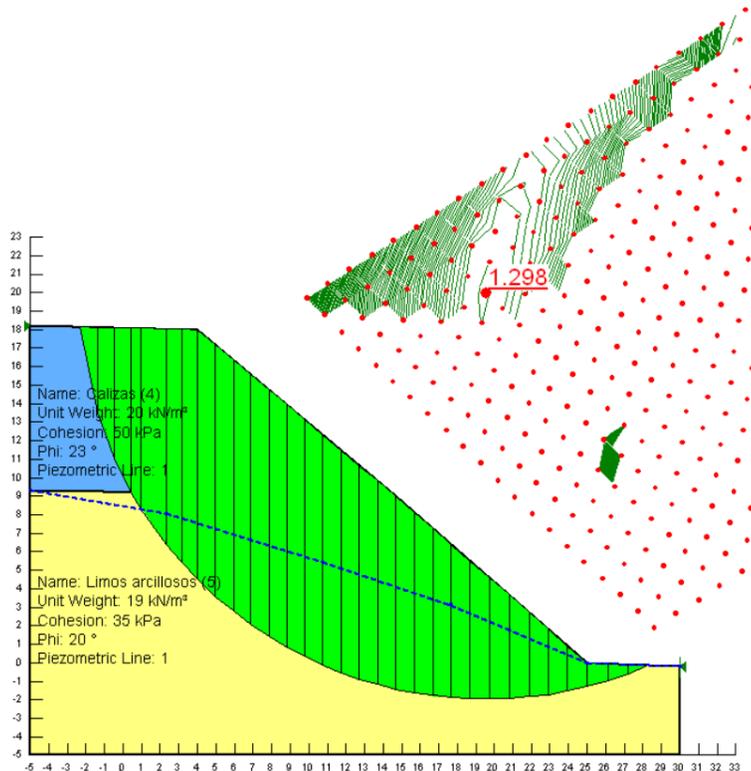
Imagen. Análisis de estabilidad en el desmote de 18m con parámetros generales

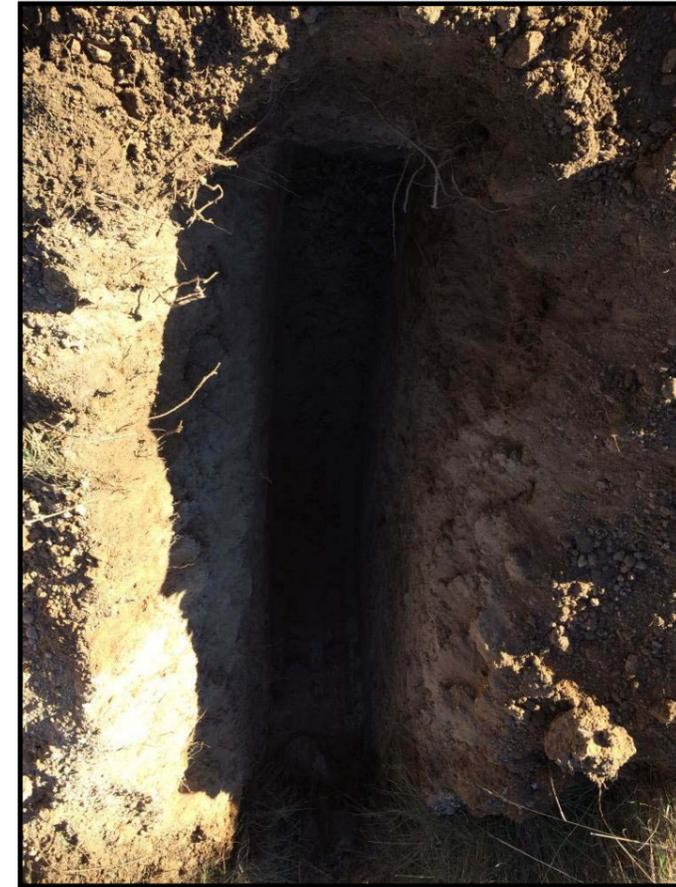
ESTACIÓN DE SERVICIO A-1, P.K. 175. FONDO CALICATA C-1

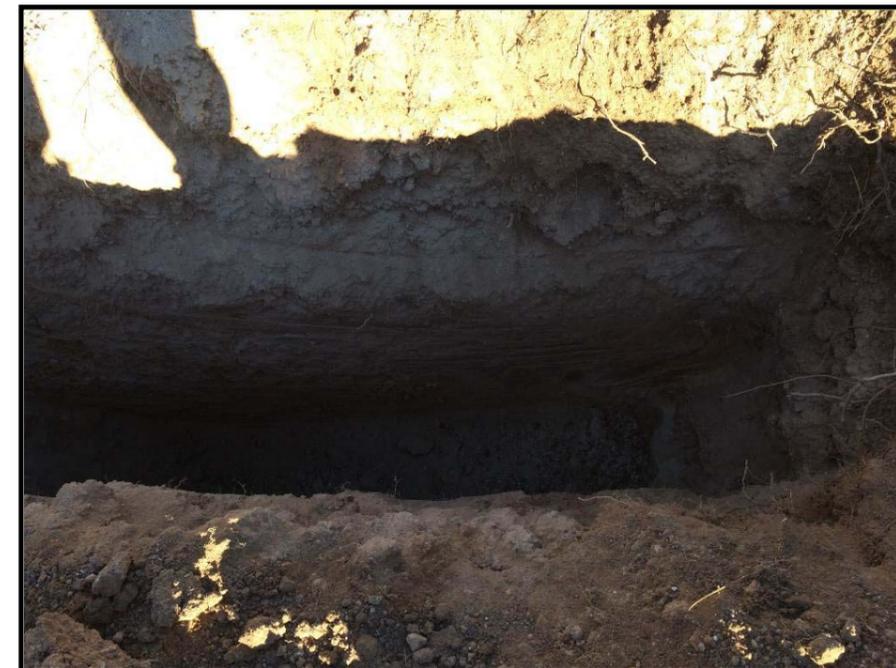
ESTACIÓN DE SERVICIO A-1, P.K. 175. PARED CALICATA C-1

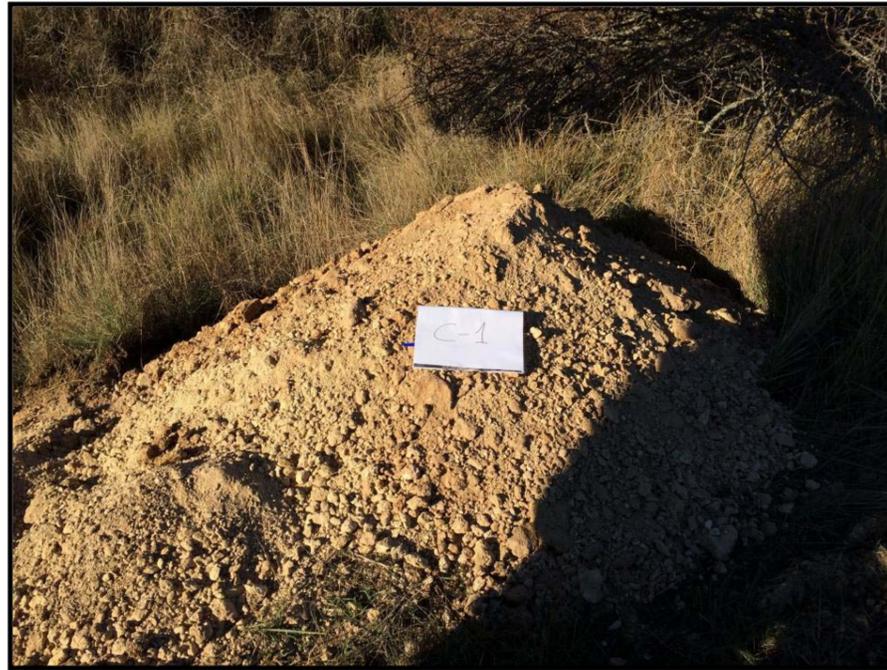
ESTACIÓN DE SERVICIO A-1, P.K. 175. MATERIAL EXTRAIDO CALICATA C-1

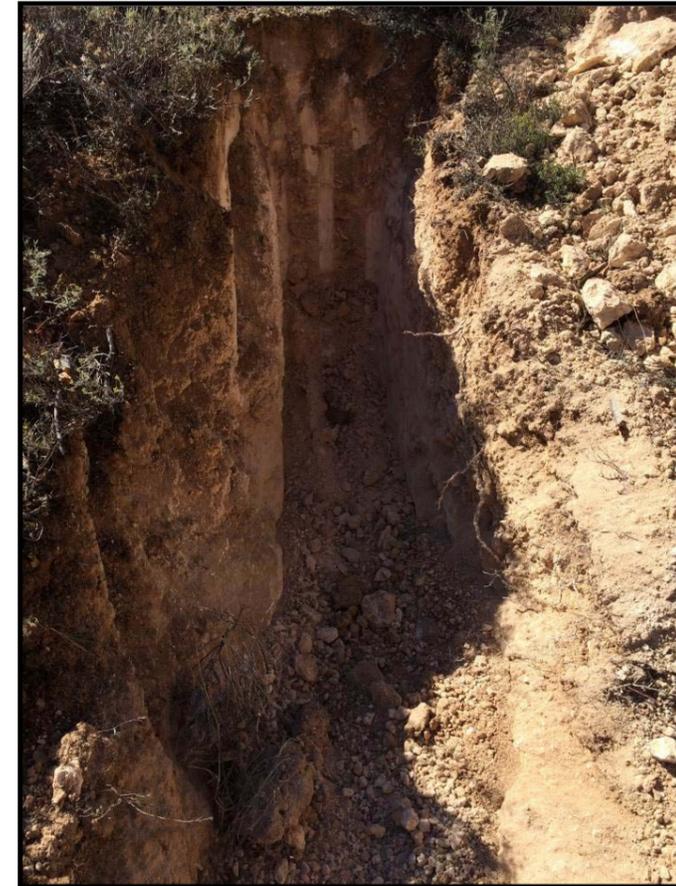
ESTACIÓN DE SERVICIO A-1, P.K. 175. FONDO CALICATA C-2

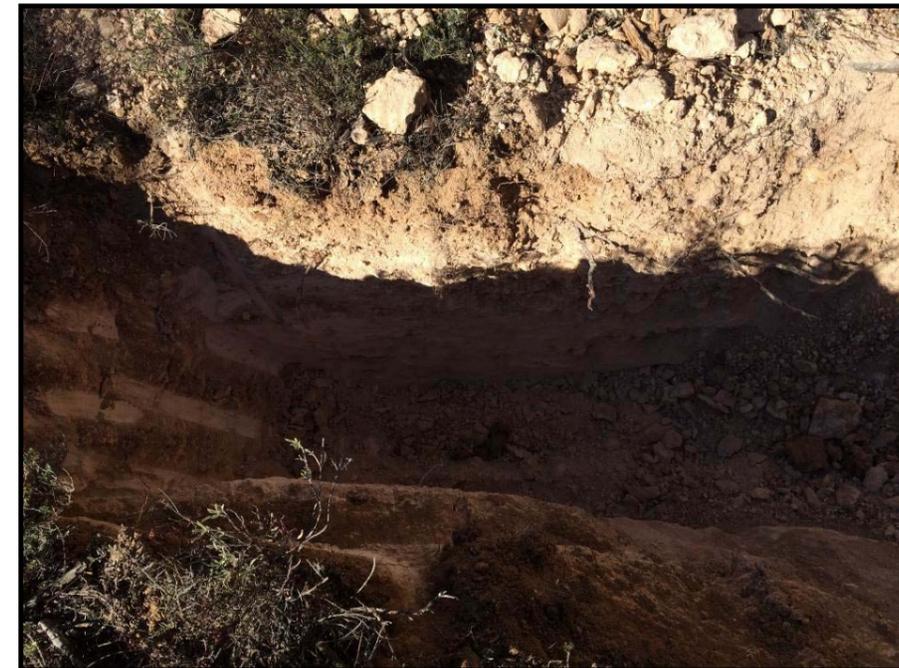
ESTACIÓN DE SERVICIO A-1, P.K. 175. PARED CALICATA C-2

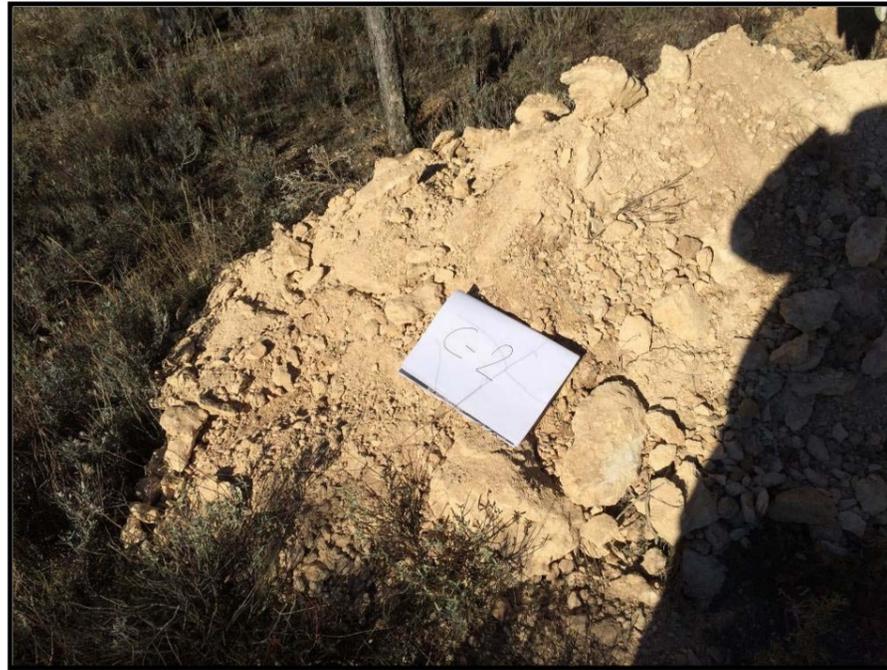
ESTACIÓN DE SERVICIO A-1, P.K. 175. MATERIAL EXTRAIDO CALICATA C-2

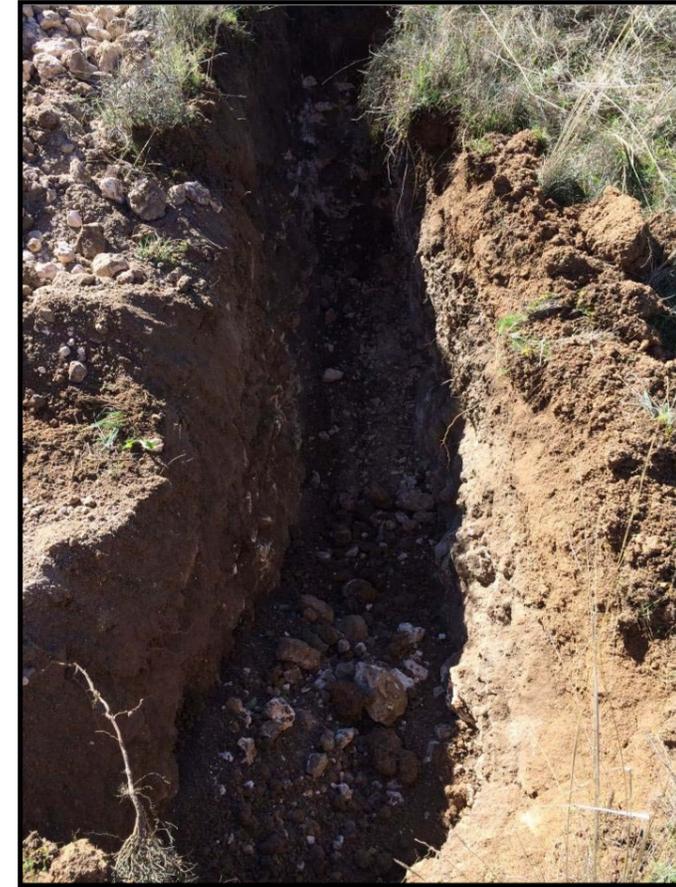
ESTACIÓN DE SERVICIO A-1, P.K. 175. FONDO CALICATA C-3

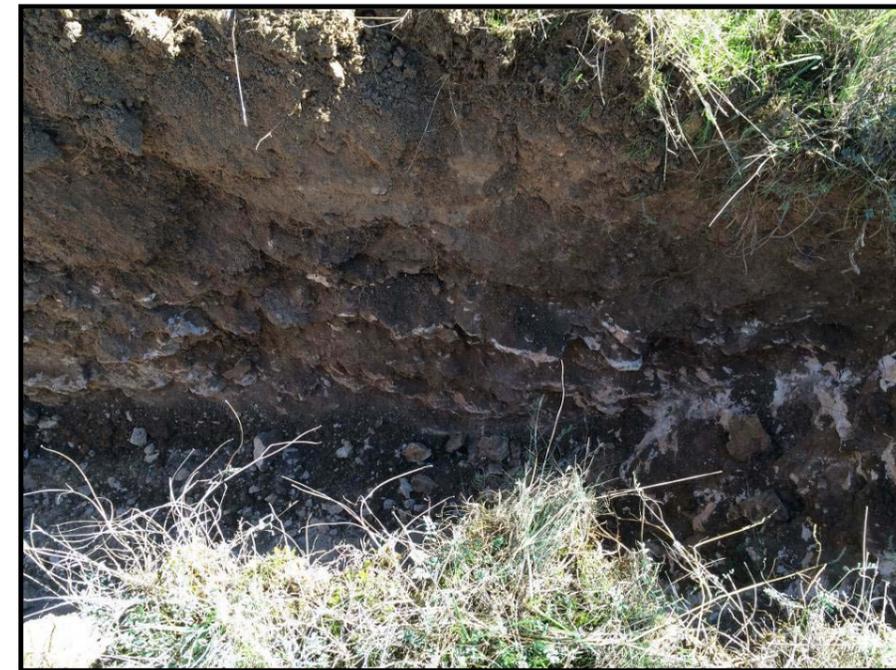
ESTACIÓN DE SERVICIO A-1, P.K. 175. PARED CALICATA C-3

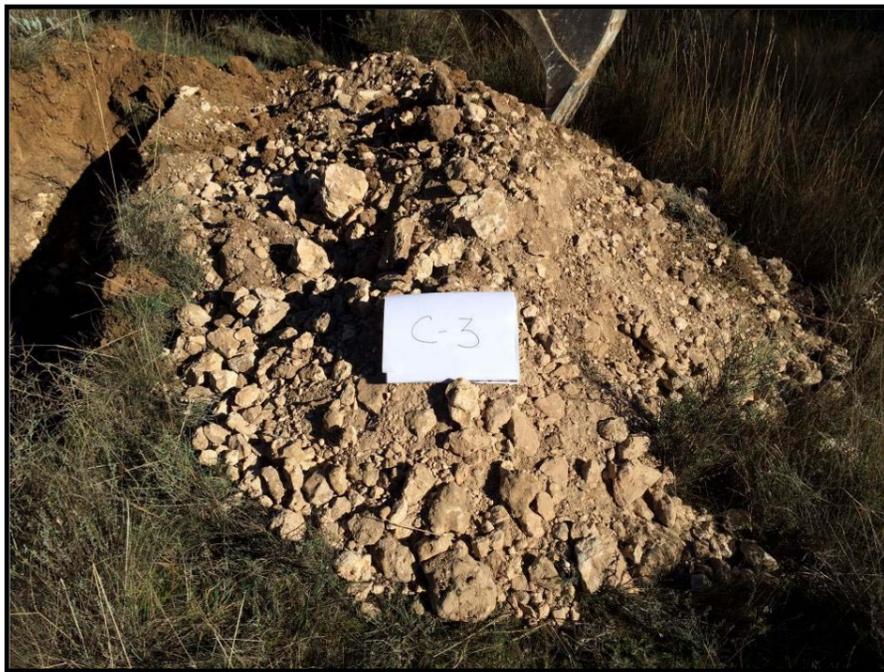
ESTACIÓN DE SERVICIO A-1, P.K. 175. MATERIAL EXTRAIDO CALICATA C-3

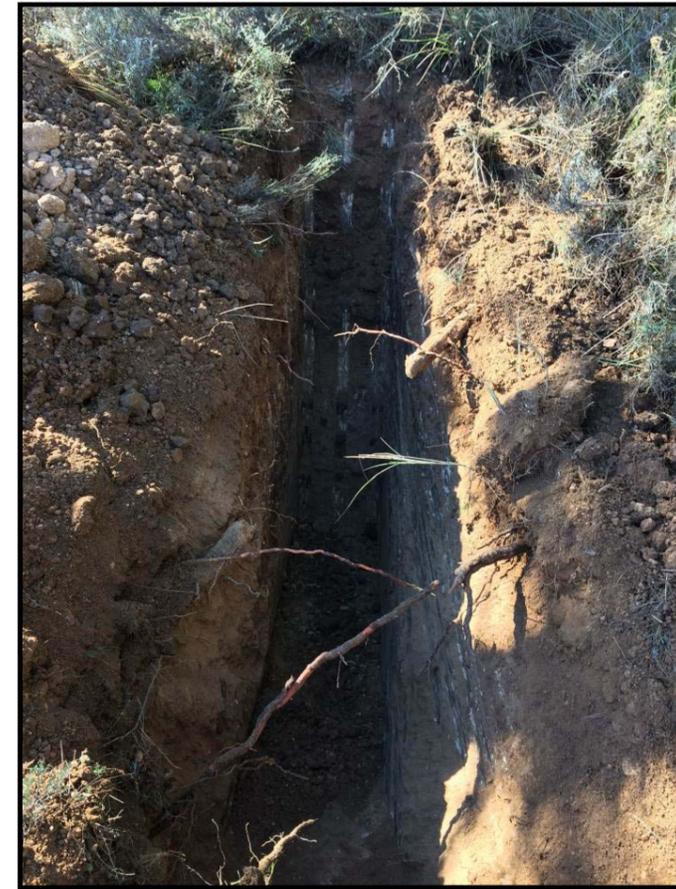
ESTACIÓN DE SERVICIO A-1, P.K. 175. FONDO CALICATA C-4

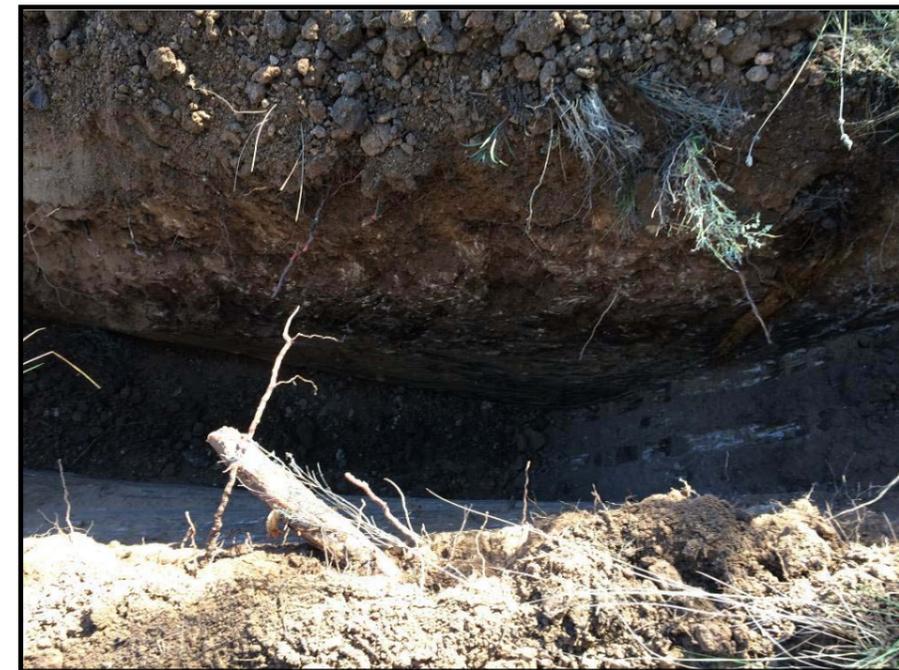
ESTACIÓN DE SERVICIO A-1, P.K. 175. PARED CALICATA C-4

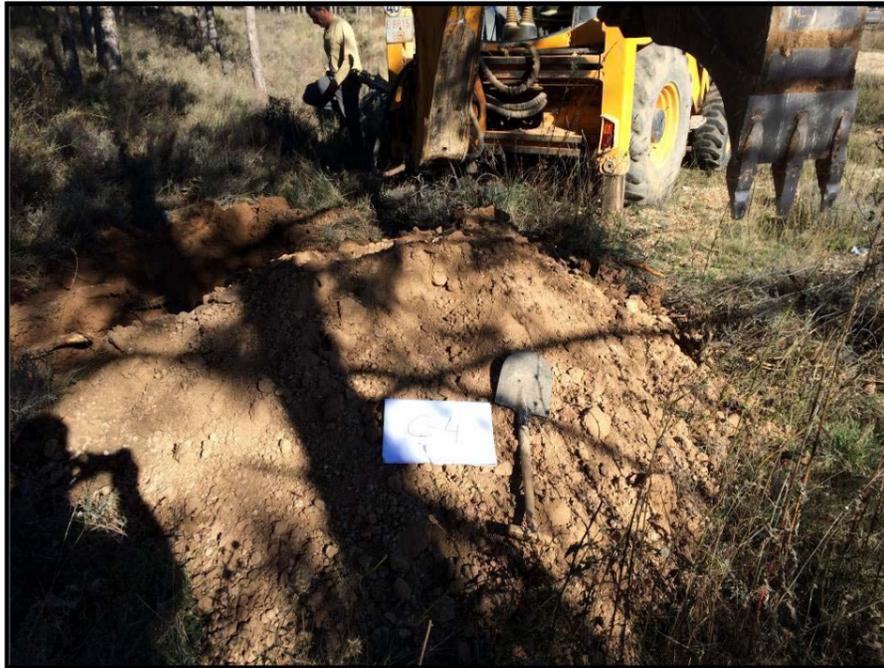
ESTACIÓN DE SERVICIO A-1, P.K. 175. MATERIAL EXTRAIDO CALICATA C-4

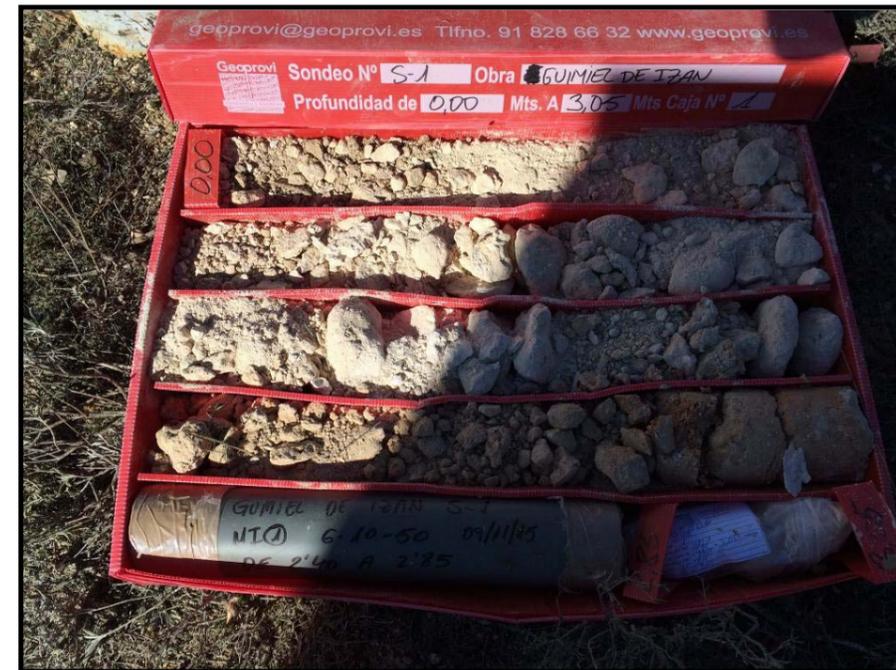
ESTACIÓN DE SERVICIO A-1, P.K. 175. SONDEO S-1. CAJA 1

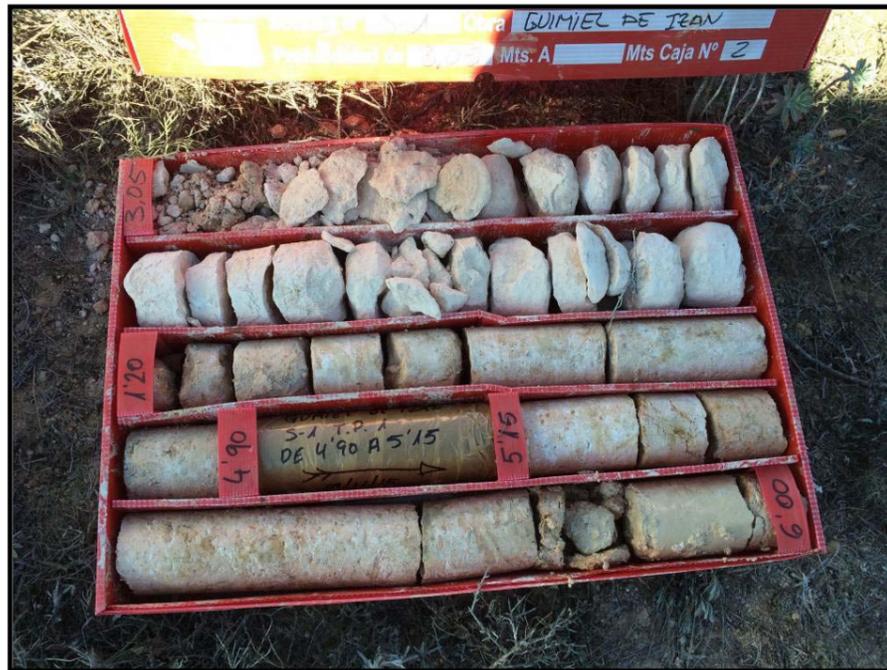
ESTACIÓN DE SERVICIO A-1, P.K. 175. SONDEO S-1. CAJA 2

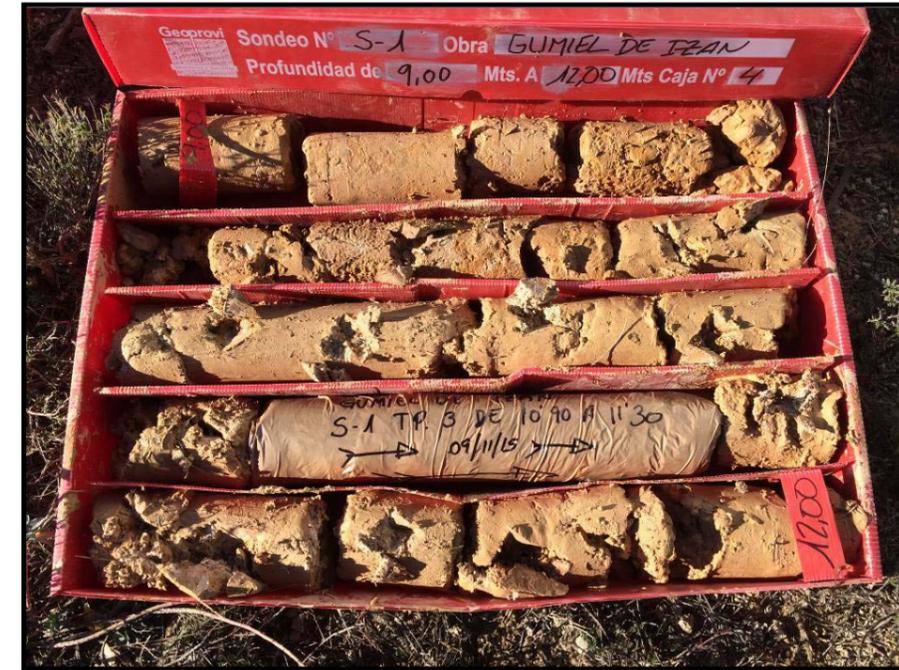
ESTACIÓN DE SERVICIO A-1, P.K. 175. SONDEO S-1. CAJA 4

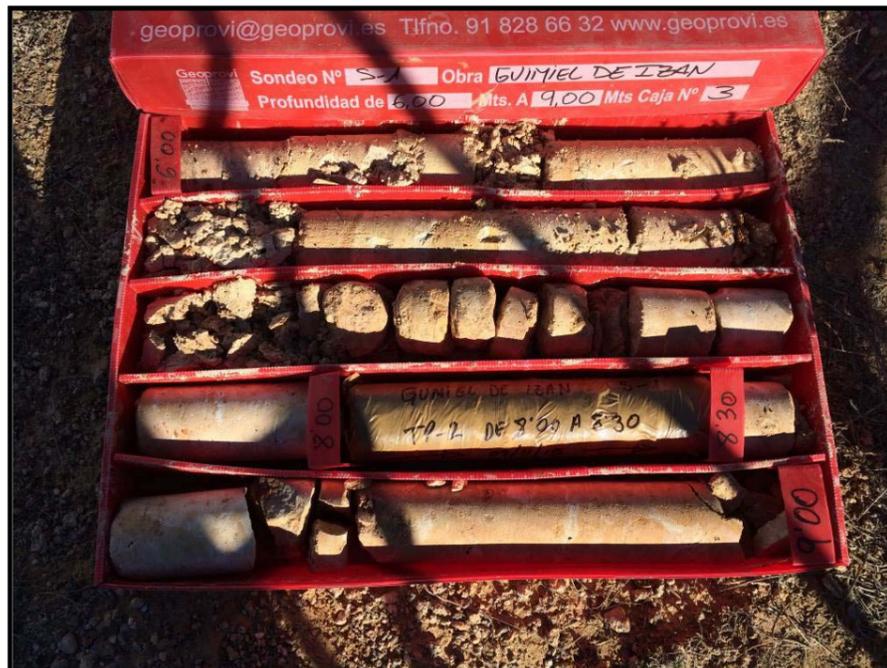
ESTACIÓN DE SERVICIO A-1, P.K. 175. SONDEO S-1. CAJA 3

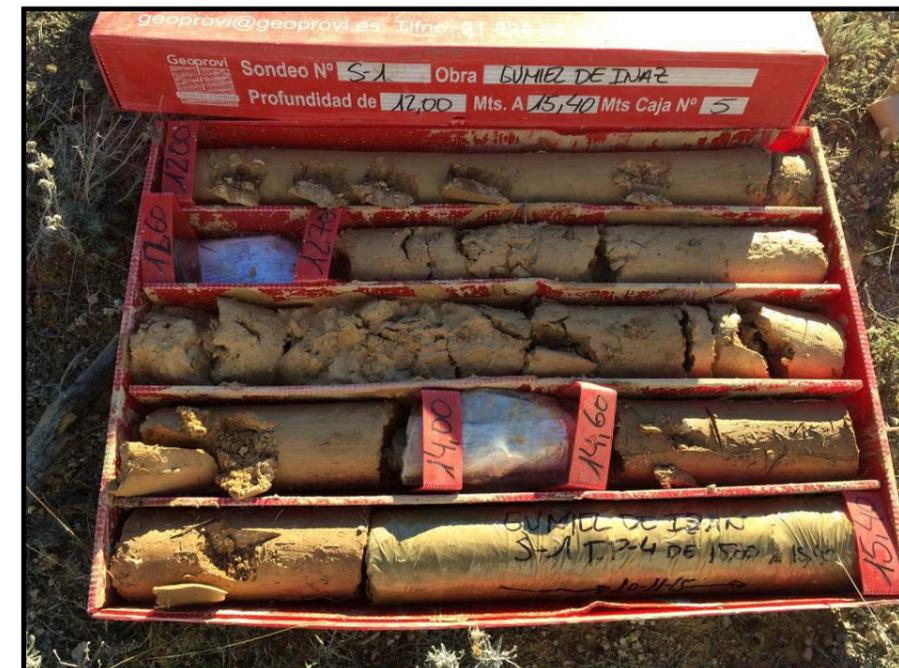
ESTACIÓN DE SERVICIO A-1, P.K. 175. SONDEO S-1. CAJA 5

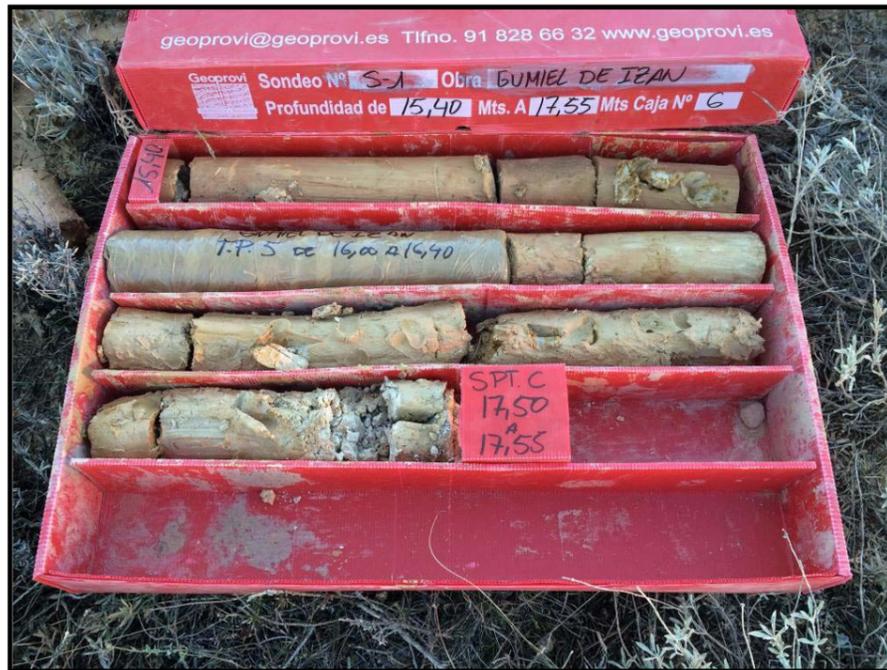
ESTACIÓN DE SERVICIO A-1, P.K. 175. SONDEO S-1. CAJA 6

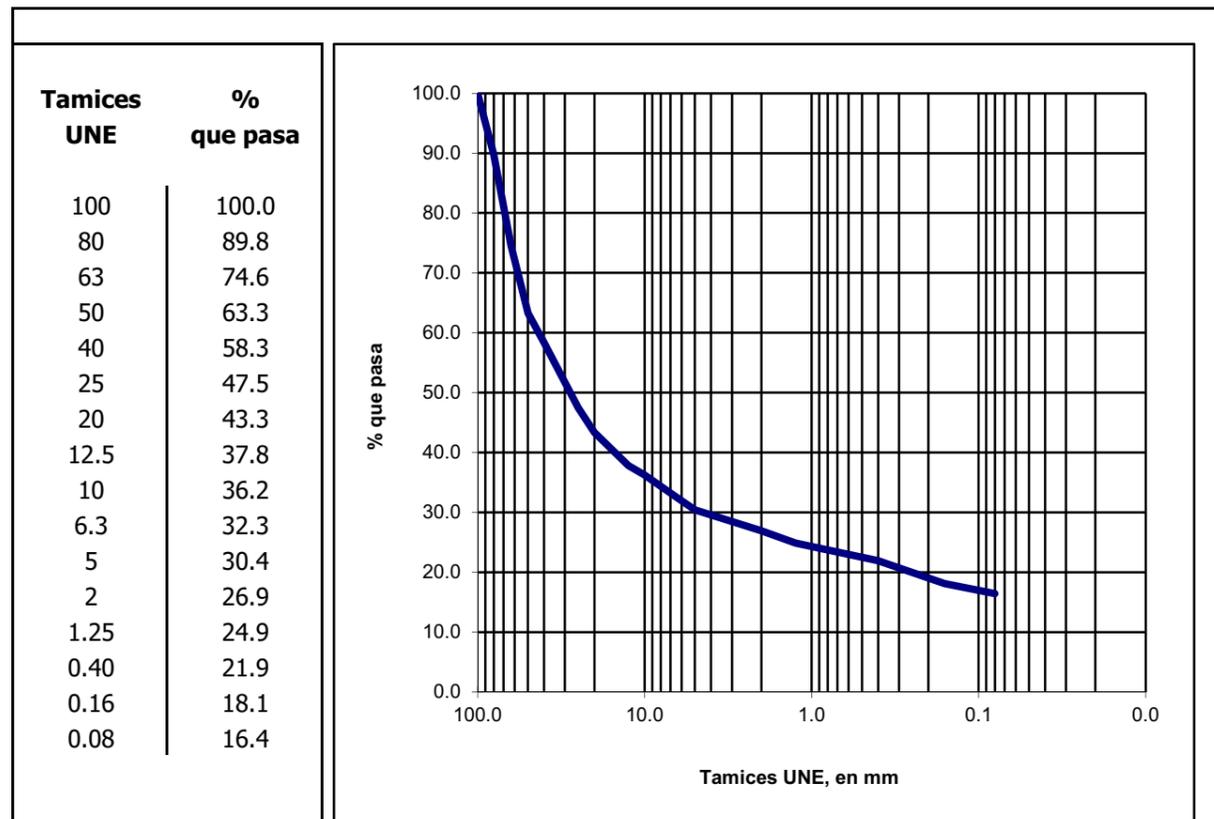
ANÁLISIS GRANULOMÉTRICO DE SUELOS POR TAMIZADO: UNE 103101:95

Clasificación geotécnica	% que pasa
Finos	16.4
Arena fina	5.5
Arena gruesa	5.0
Gravas	73.1

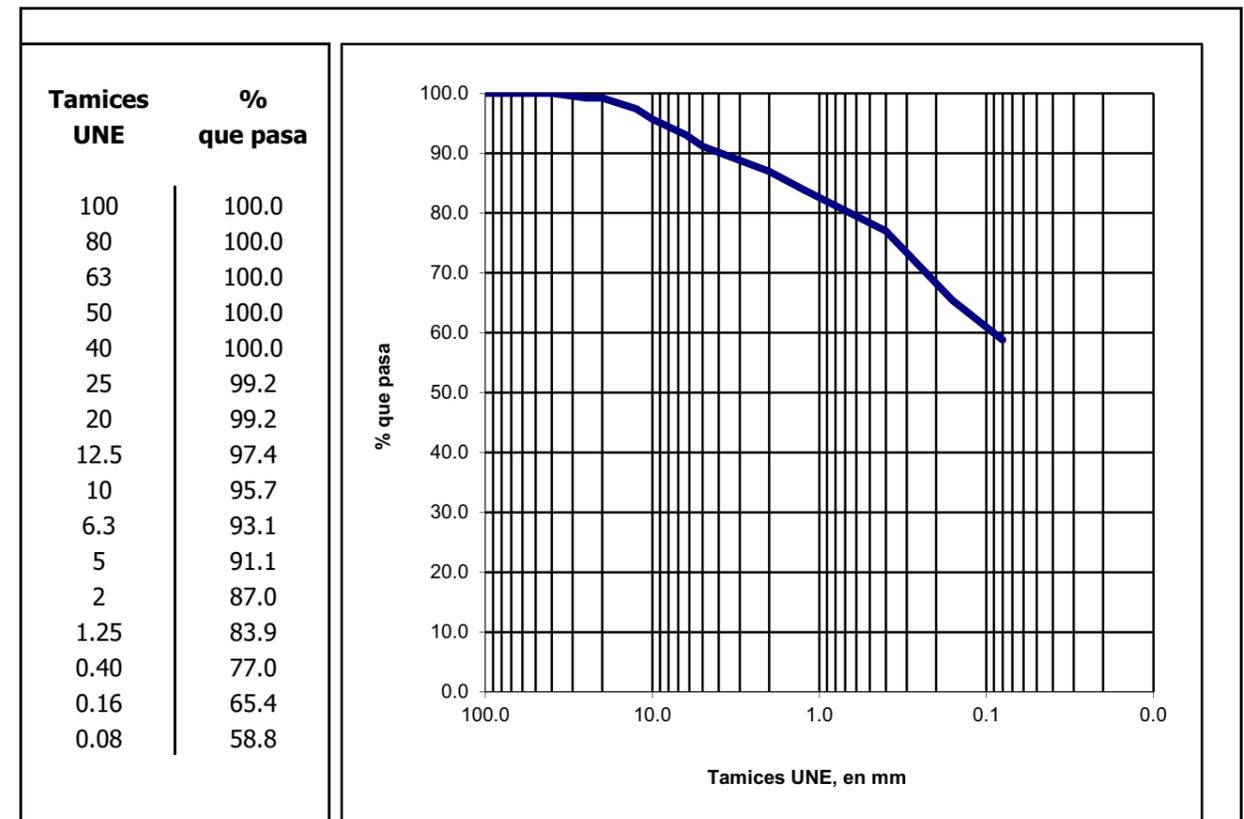
ANÁLISIS GRANULOMÉTRICO DE SUELOS POR TAMIZADO: UNE 103101:95

Clasificación geotécnica	% que pasa
Finos	58.8
Arena fina	18.2
Arena gruesa	9.9
Gravas	13.0

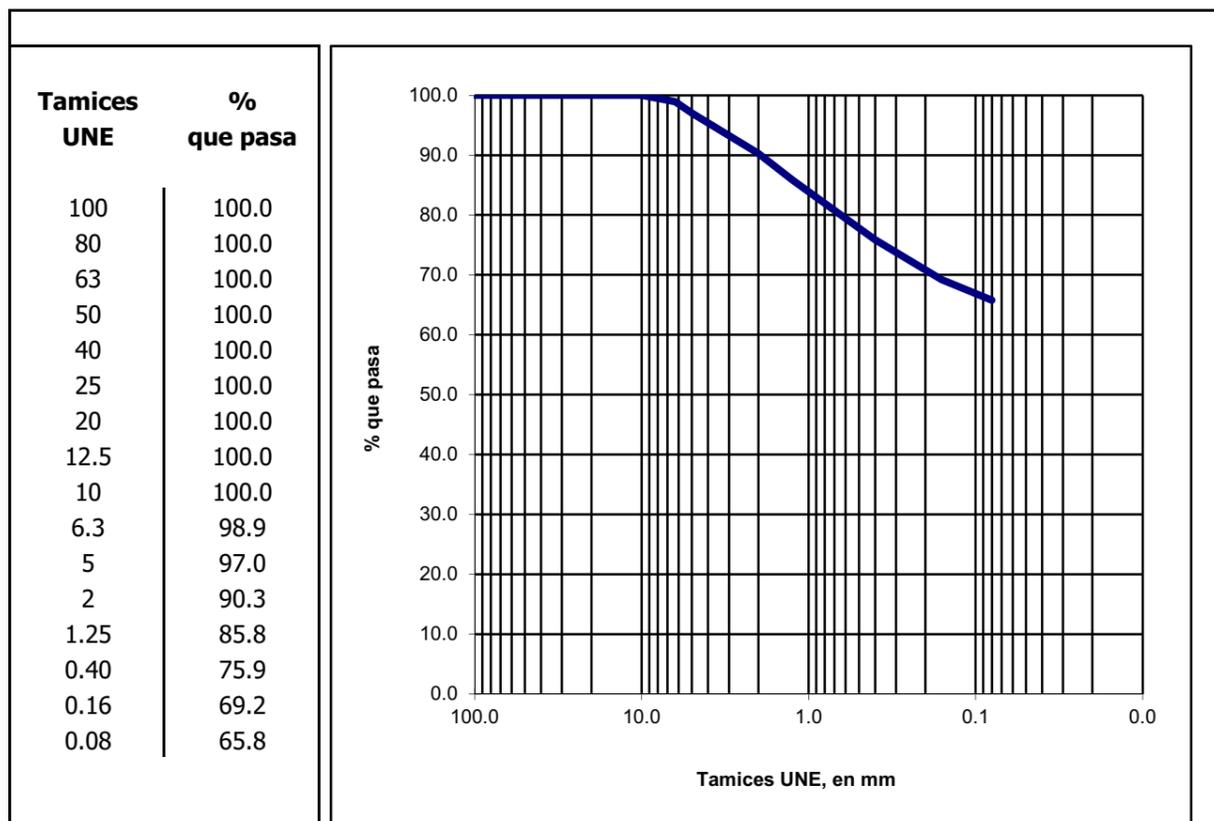
ANÁLISIS GRANULOMÉTRICO DE SUELOS POR TAMIZADO: UNE 103101:95

Clasificación geotécnica	% que pasa
Finos	65.8
Arena fina	10.1
Arena gruesa	14.4
Gravas	9.7
