ANEJO N° 6: GEOTECNIA

En el presente Anejo se desarrolla la geotecnia del corredor correspondiente al Anteproyecto de Área de Servicio en la autovía A-1, PK 174, en el Término Municipal de Gumiel de Izán (Burgos).

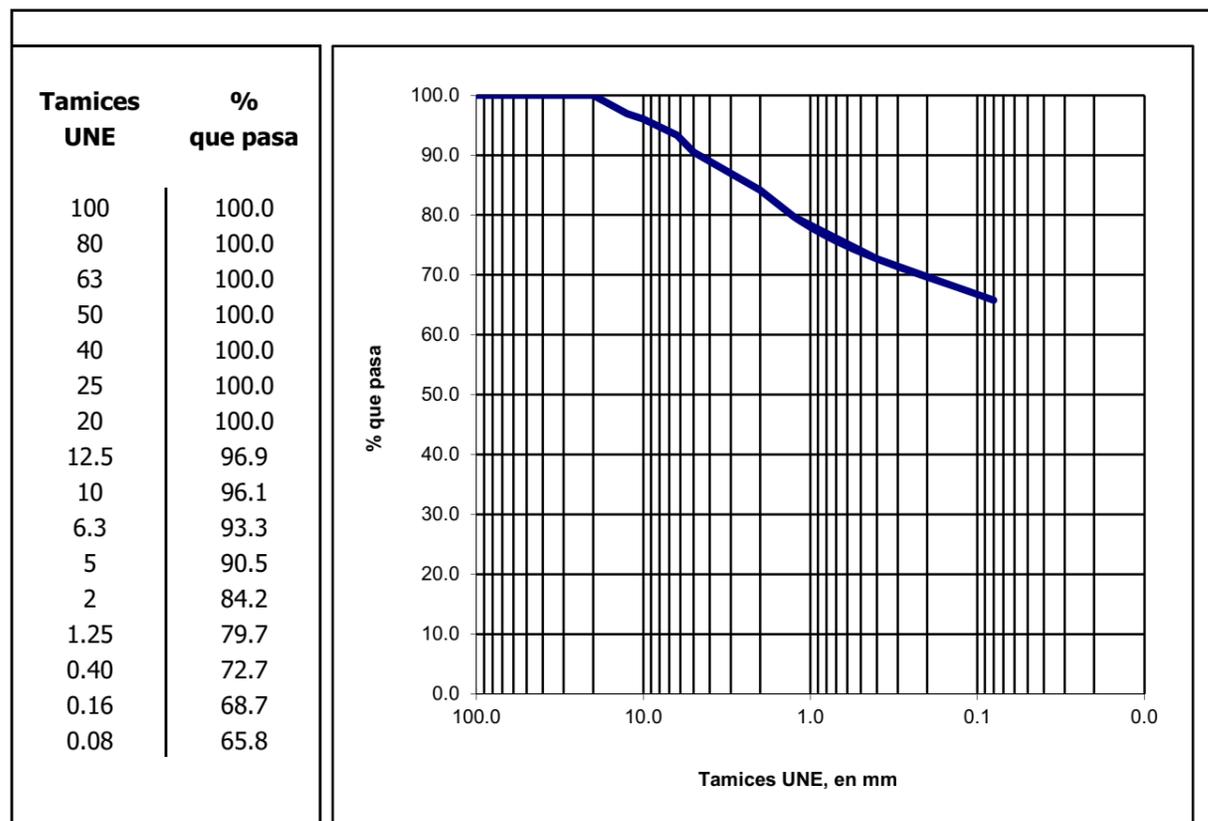
ANÁLISIS GRANULOMÉTRICO DE SUELOS POR TAMIZADO: UNE 103101:95

Clasificación geotécnica	% que pasa
Finos	65.8
Arena fina	6.9
Arena gruesa	11.5
Gravas	15.8

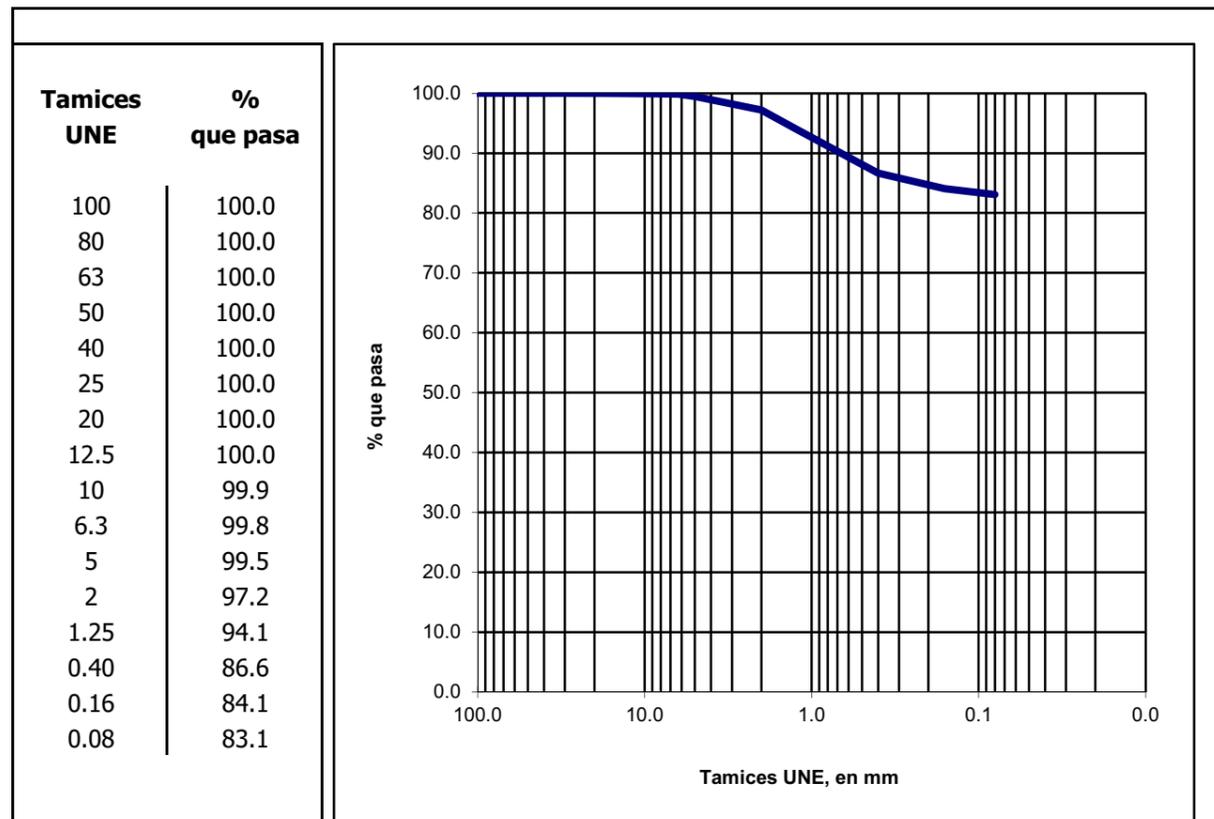
ANÁLISIS GRANULOMÉTRICO DE SUELOS POR TAMIZADO: UNE 103101:95

Clasificación geotécnica	% que pasa
Finos	83.1
Arena fina	3.6
Arena gruesa	10.5
Gravas	2.8

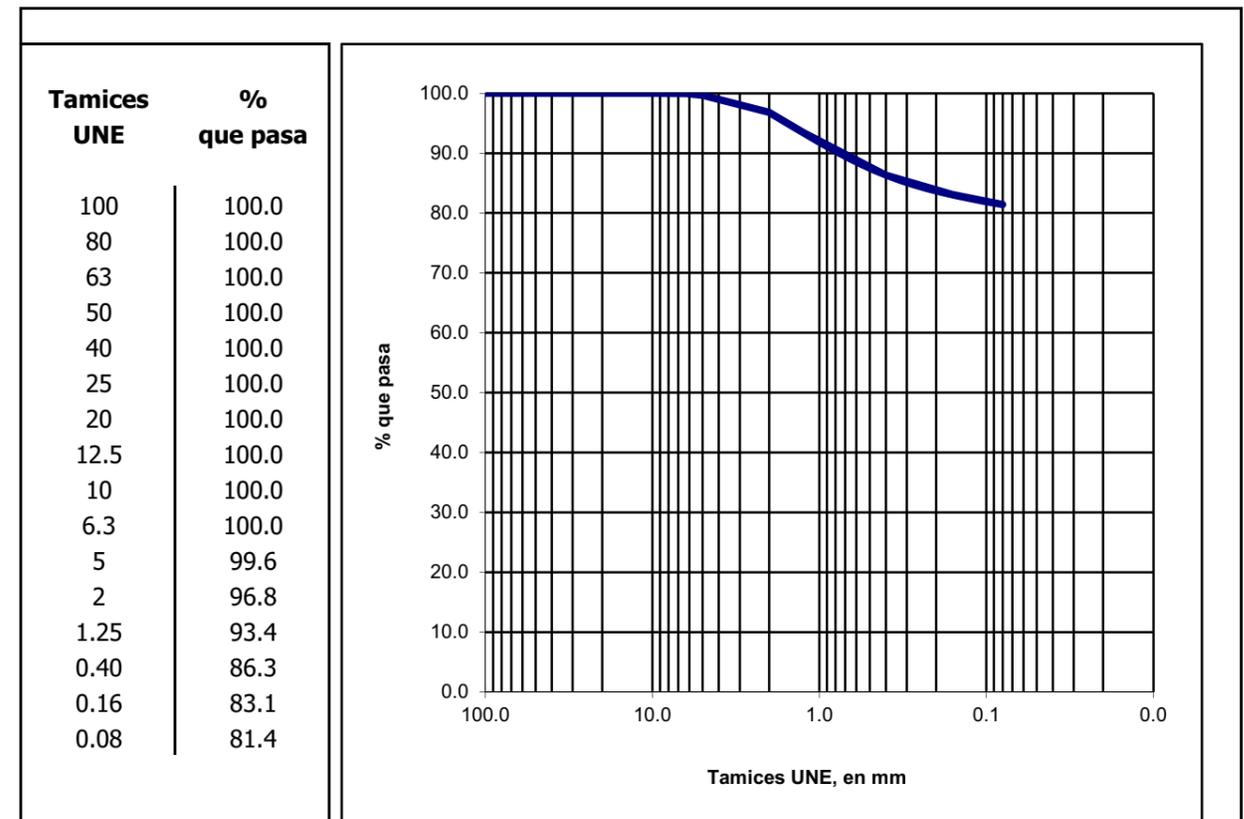
ANÁLISIS GRANULOMÉTRICO DE SUELOS POR TAMIZADO: UNE 103101:95

Clasificación geotécnica	% que pasa
Finos	81.4
Arena fina	4.9
Arena gruesa	10.5
Gravas	3.2

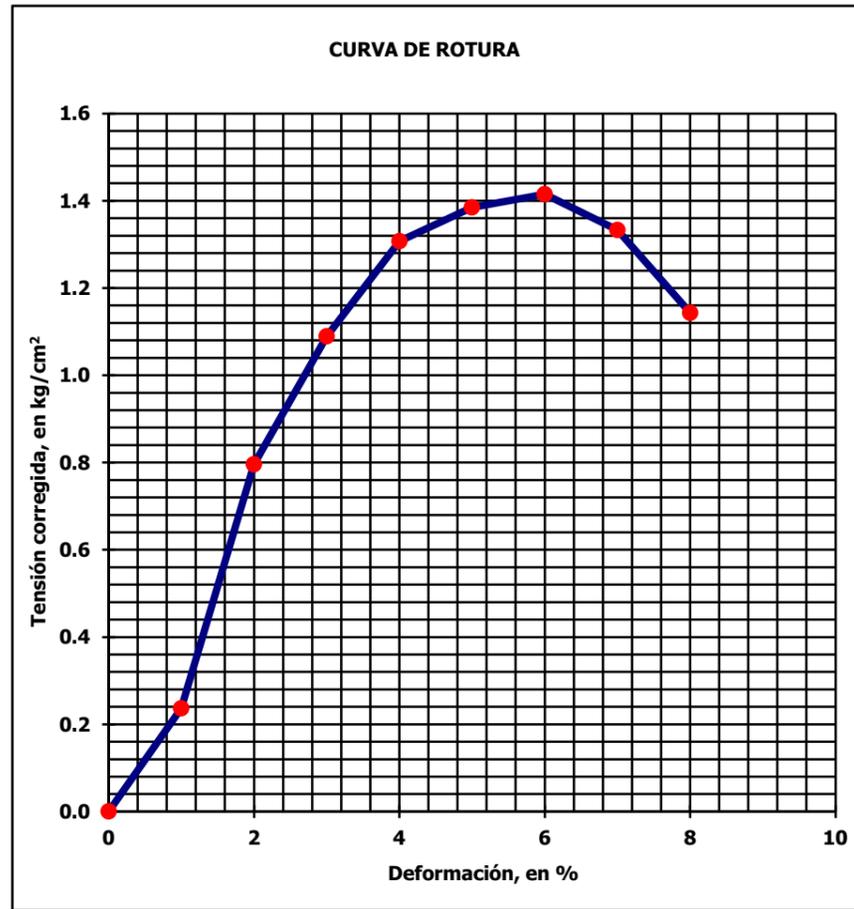
ENSAYO DE ROTURA A COMPRESIÓN SIMPLE: UNE 103-400-93

Deformación en %	Tensión corregida en kg/cm ²
0	0.0
1	0.2
2	0.8
3	1.1
4	1.3
5	1.4
6	1.4
7	1.3
8	1.1

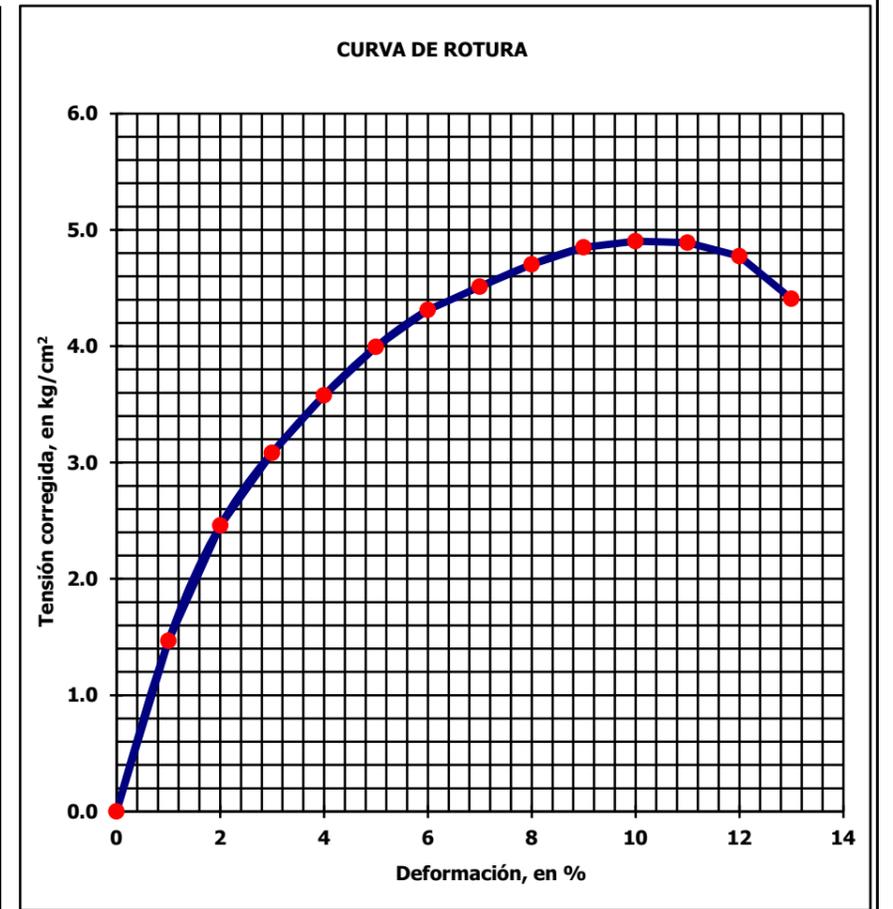
ENSAYO DE ROTURA A COMPRESIÓN SIMPLE: UNE 103-400-93

Deformación en %	Tensión corregida en kg/cm ²
0	0.0
1	1.5
2	2.5
3	3.1
4	3.6
5	4.0
6	4.3
7	4.5
8	4.7
9	4.8
10	4.9
11	4.9
12	4.8
13	4.4

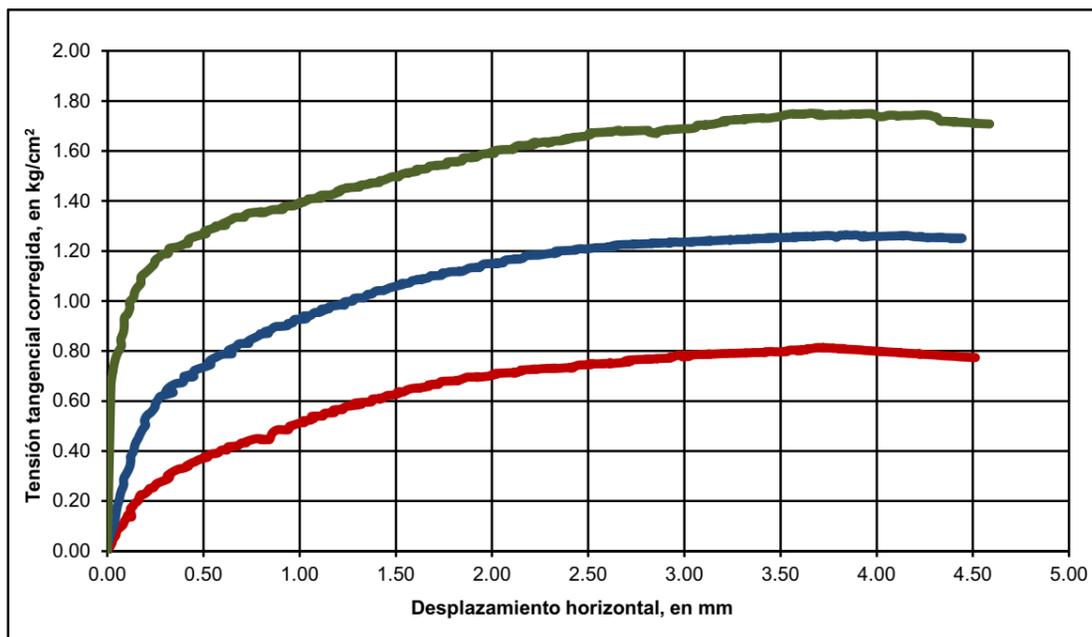
Tipo de muestra: Inalterada Velocidad de rotura, en mm/min: 0.050
Tipo de ensayo: Ensayo consolidado y drenado (CD)

I	II	III
Número de probeta			
Cargas verticales, en kg/cm ²	1.00	2.00	3.00
Humedad inicial, en %	22.1	22.4	22.1
Humedad final, en %	24.5	22.3	18.6
Densidad húmeda, en g/cm ³	2.039	1.999	2.001
Densidad seca, en g/cm ³	1.638	1.635	1.687
Sección, en cm ²	19.48	19.48	19.48
Volumen, en cm ³	34.87	34.87	34.87
Deformación horizontal en la rotura, en mm	3.69	3.84	3.65
Tensiones normales corregidas, en kg/cm ²	1.10	2.22	3.31
Tensiones tangenciales corregidas, en kg/cm ²	0.81	1.27	1.75
Tensiones normales corregidas, en kPa	108	217	324
Tensiones tangenciales corregidas, en kPa	80	124	172
Ángulo de rozamiento interno, en °	23.02		
Cohesión, en kg/cm²	0.34

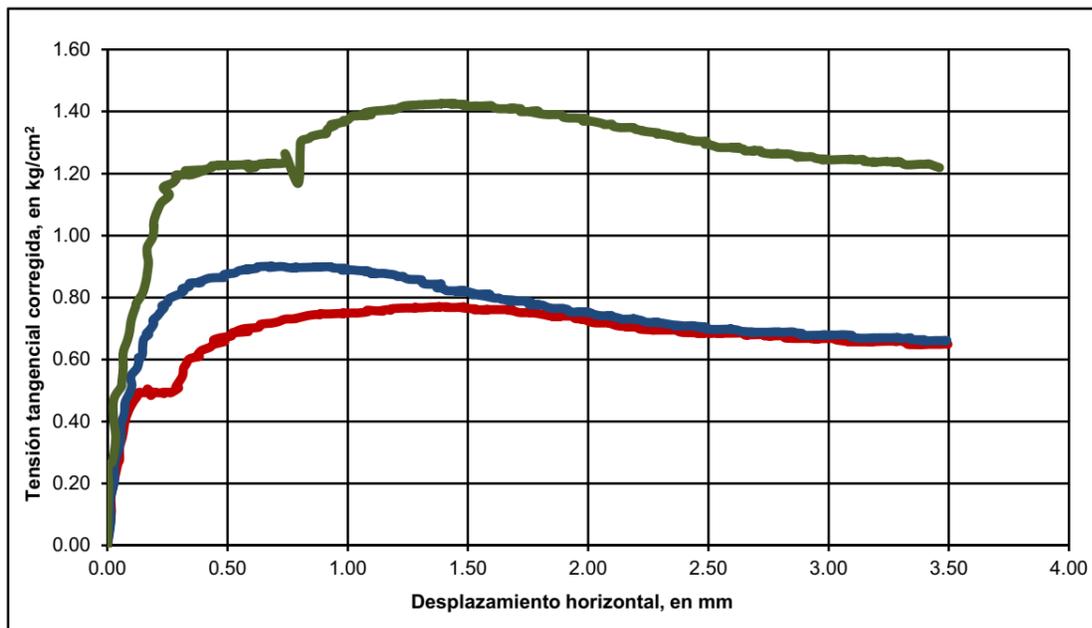
Tipo de muestra: Inalterada Velocidad de rotura, en mm/min: 0.050
Tipo de ensayo: Ensayo consolidado y drenado (CD)

I	II	III
Número de probeta			
Cargas verticales, en kg/cm ²	1.00	2.00	3.00
Humedad inicial, en %	20.7	21.4	21.6
Humedad final, en %	24.0	23.7	22.0
Densidad húmeda, en g/cm ³	2.081	2.078	2.044
Densidad seca, en g/cm ³	1.678	1.679	1.674
Sección, en cm ²	19.48	19.48	19.48
Volumen, en cm ³	34.87	34.87	34.87
Deformación horizontal en la rotura, en mm	1.38	0.69	1.41
Tensiones normales corregidas, en kg/cm ²	1.04	2.04	3.11
Tensiones tangenciales corregidas, en kg/cm ²	0.77	0.90	1.43
Tensiones normales corregidas, en kPa	102	200	305
Tensiones tangenciales corregidas, en kPa	76	88	140
Ángulo de rozamiento interno, en °	17.66		
Cohesión, en kg/cm²	0.38

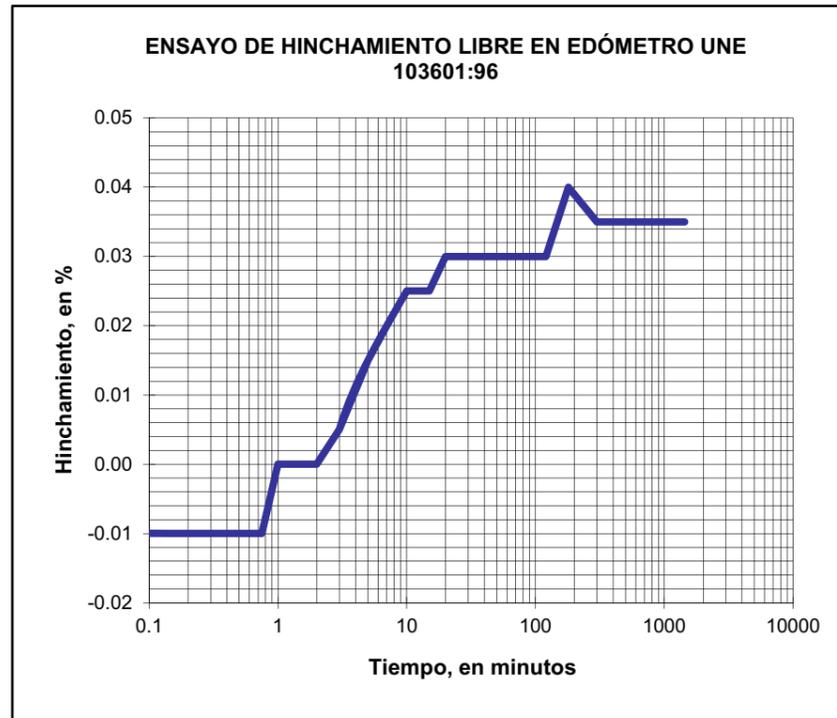
Tiempo en min	Hinchamiento en %
0.00	0.00
0.15	-0.01
0.25	-0.01
0.50	-0.01
0.75	-0.01
1	0.00
2	0.00
3	0.01
5	0.02
7	0.02
10	0.02
15	0.02
20	0.03
30	0.03
45	0.03
60	0.03
120	0.03
180	0.04
300	0.04
420	0.04
1440	0.04

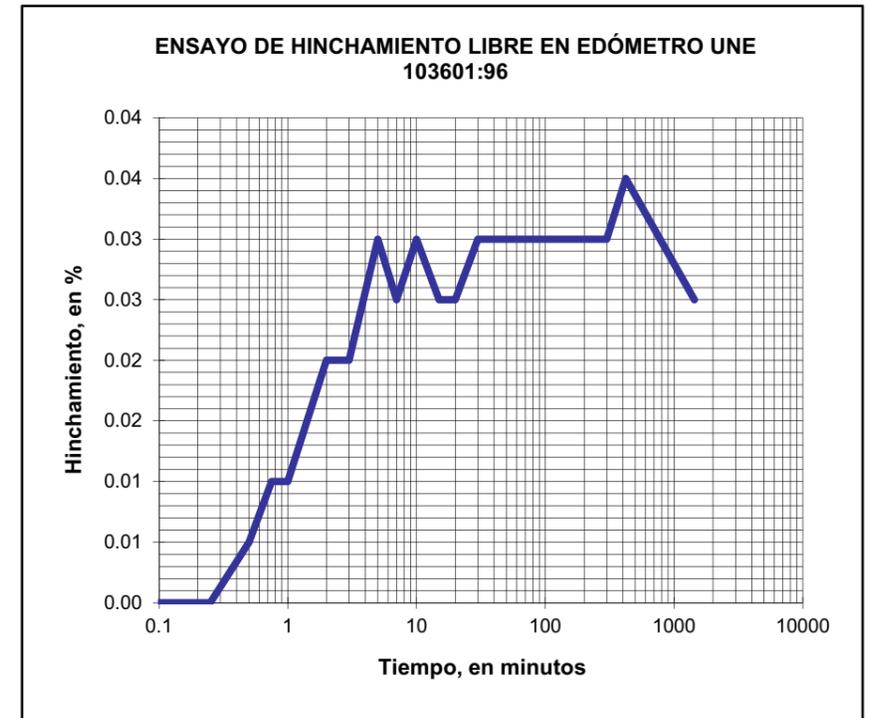
Tiempo en min	Hinchamiento en %
0.00	0.00
0.15	0.00
0.25	0.00
0.50	0.01
0.75	0.01
1	0.01
2	0.02
3	0.02
5	0.03
7	0.02
10	0.03
15	0.02
20	0.02
30	0.03
45	0.03
60	0.03
120	0.03
180	0.03
300	0.03
420	0.04
1440	0.02

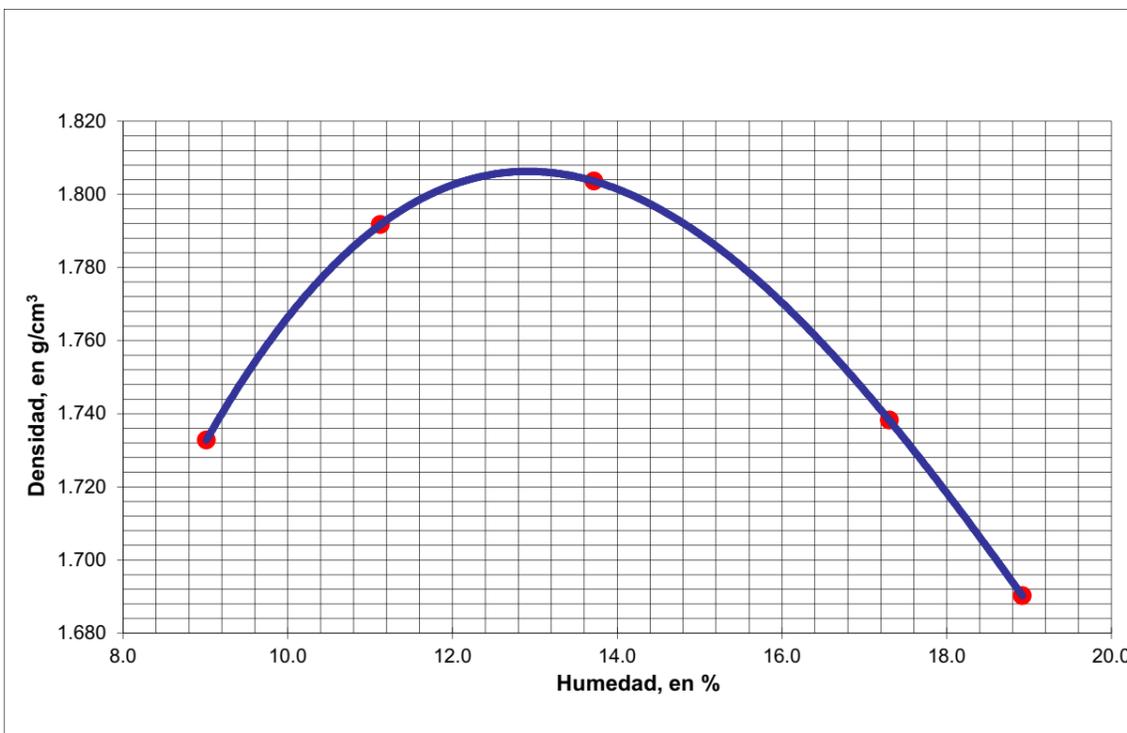
Densidad Máxima, en g/cm³:	1.806	Humedad Óptima, en %:	12.8
Densidad corregida, en g/cm³:	-	Humedad corregida, en %:	-

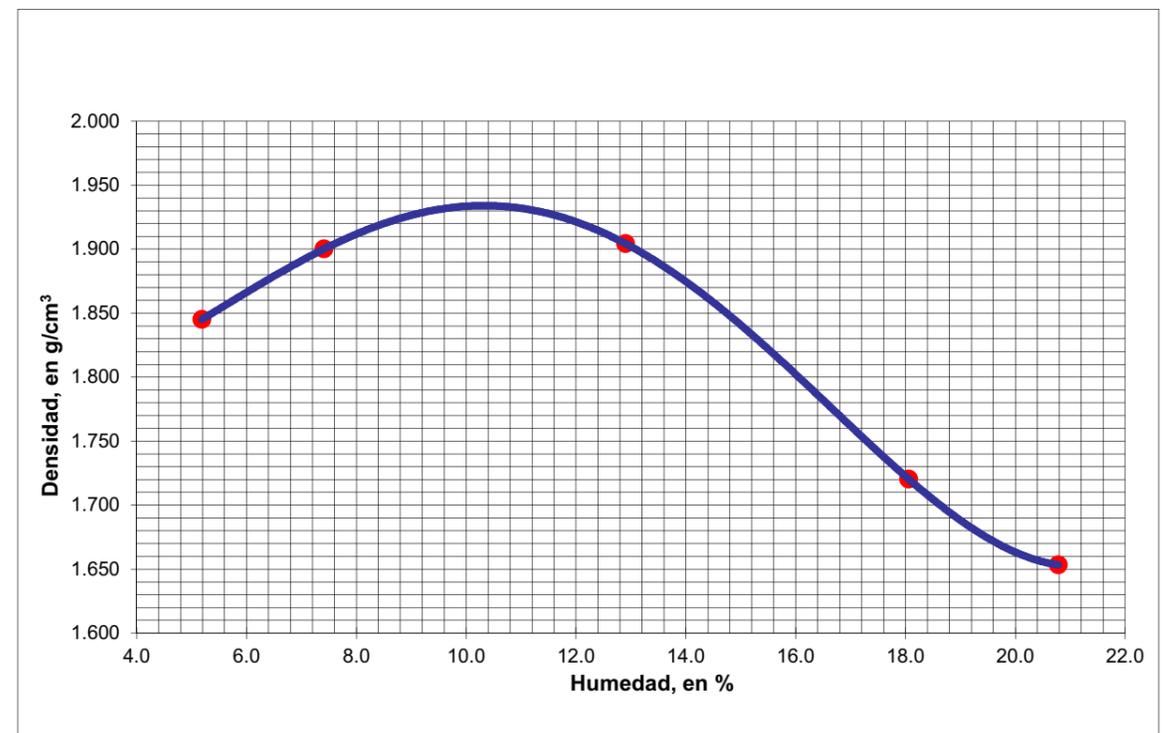
Densidad Máxima, en g/cm³:	1.932	Humedad Óptima, en %:	10.1
Densidad corregida, en g/cm³:	-	Humedad corregida, en %:	-

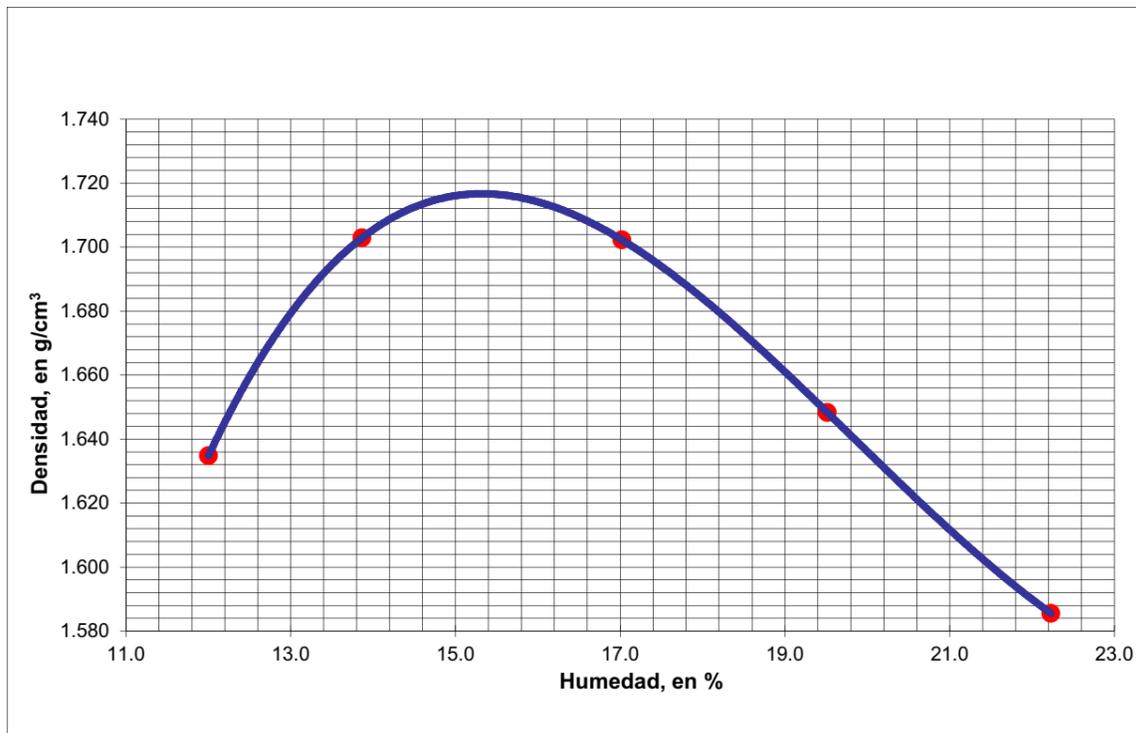
Densidad Máxima, en g/cm³:	1.717	Humedad Óptima, en %:	15.2
Densidad corregida, en g/cm³:	-	Humedad corregida, en %:	-

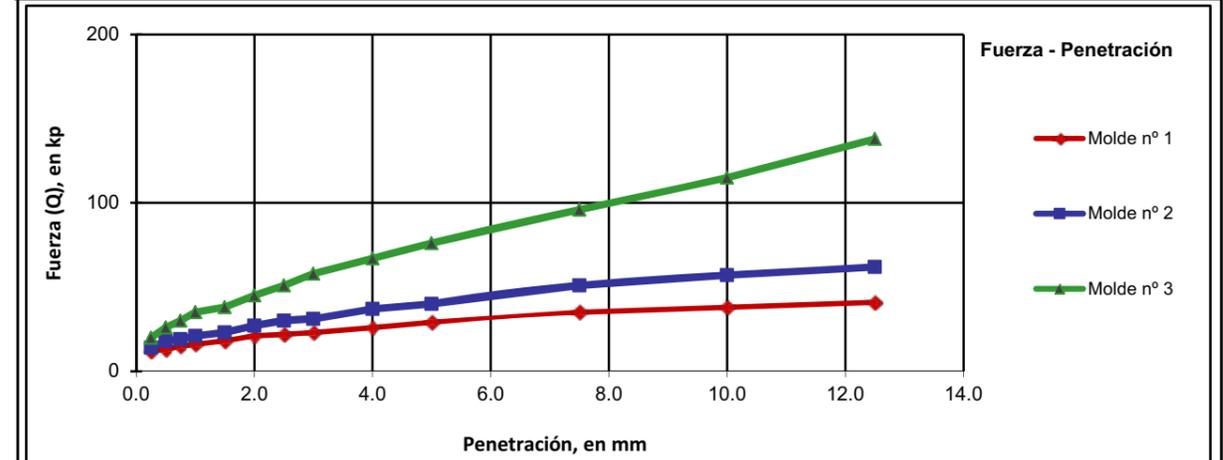
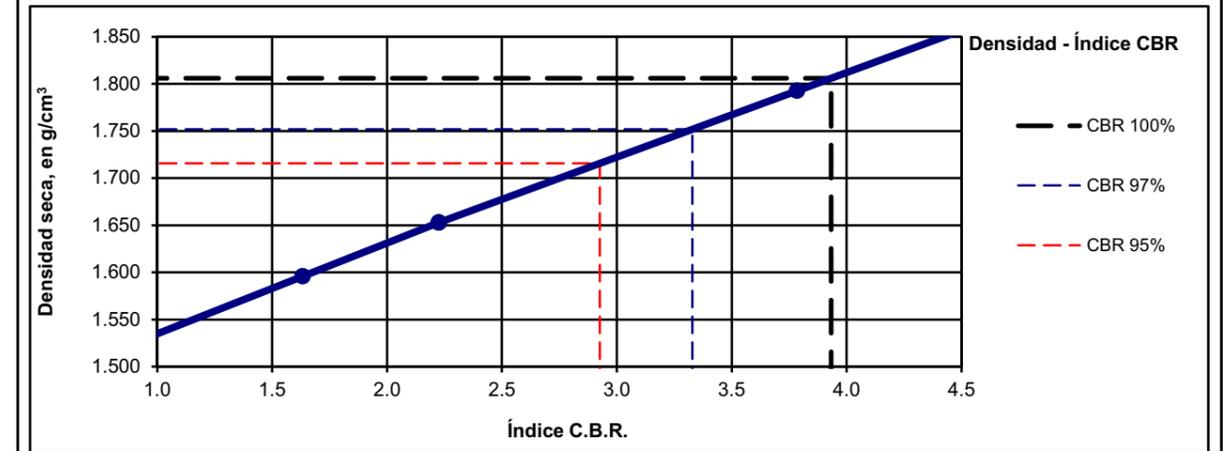
C.B.R. 95 %	2.93	Índice C.B.R. 97 %	3.33	Índice C.B.R. 100 %	3.93
--------------------	-------------	---------------------------	-------------	----------------------------	-------------

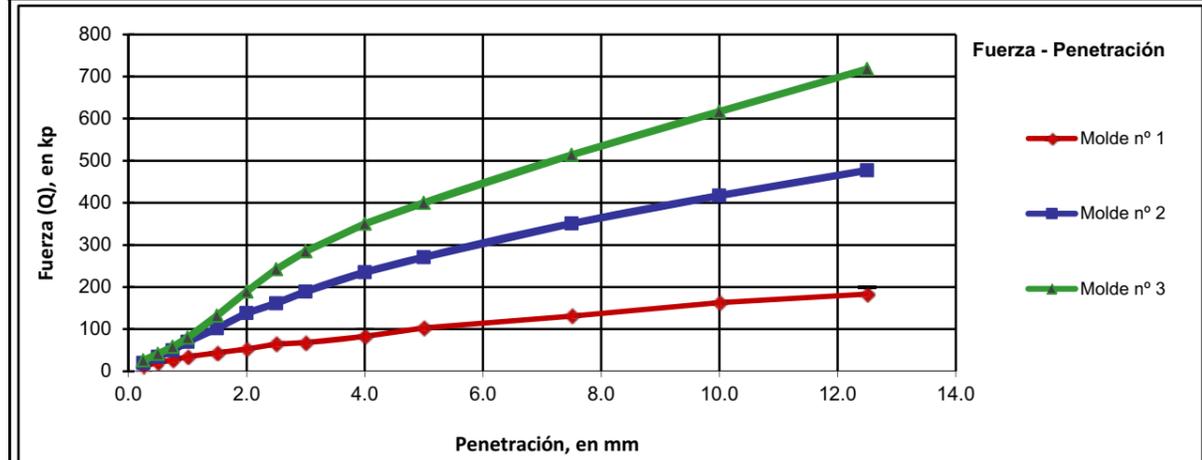
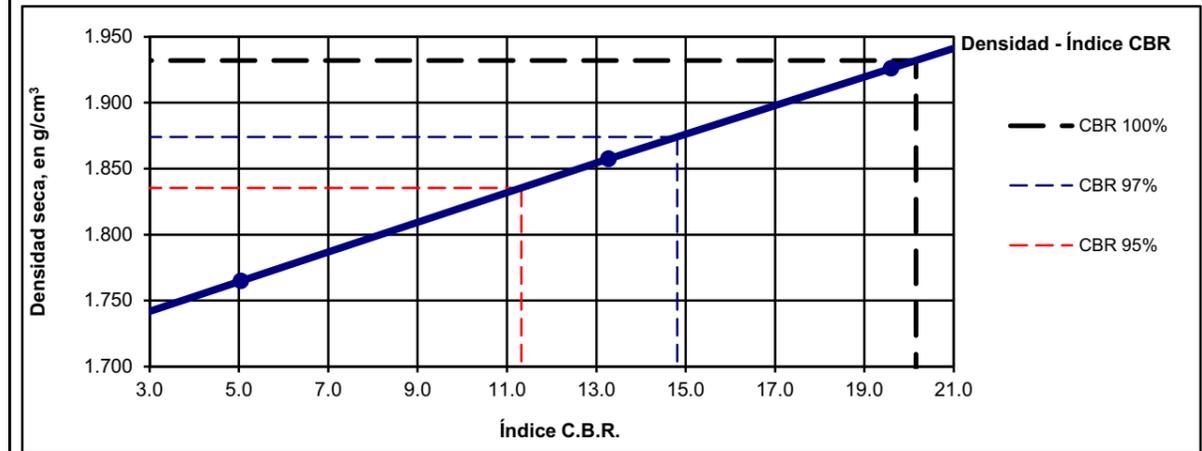
C.B.R. 95 %	11.32	Índice C.B.R. 97 %	14.81	Índice C.B.R. 100 %	20.16
--------------------	--------------	---------------------------	--------------	----------------------------	--------------

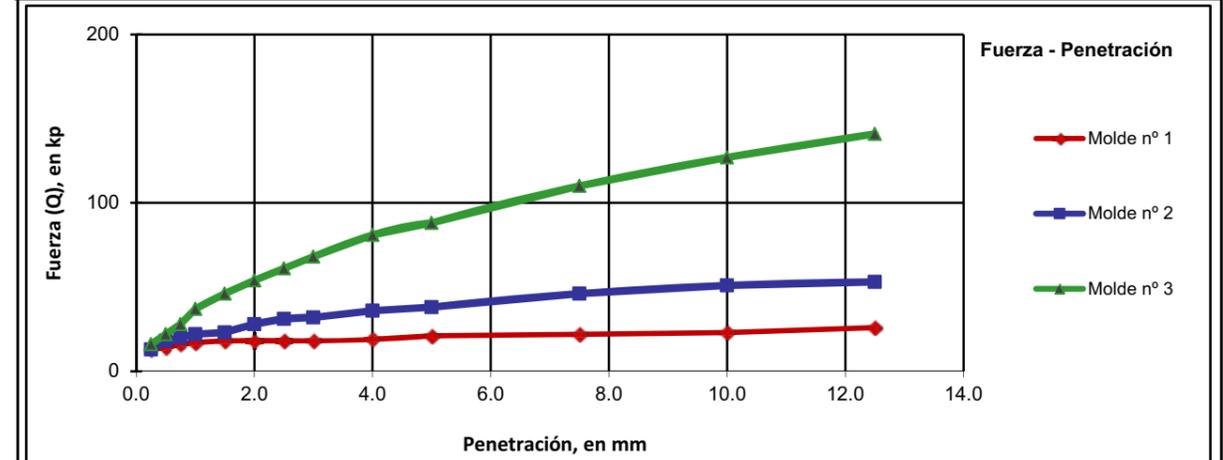
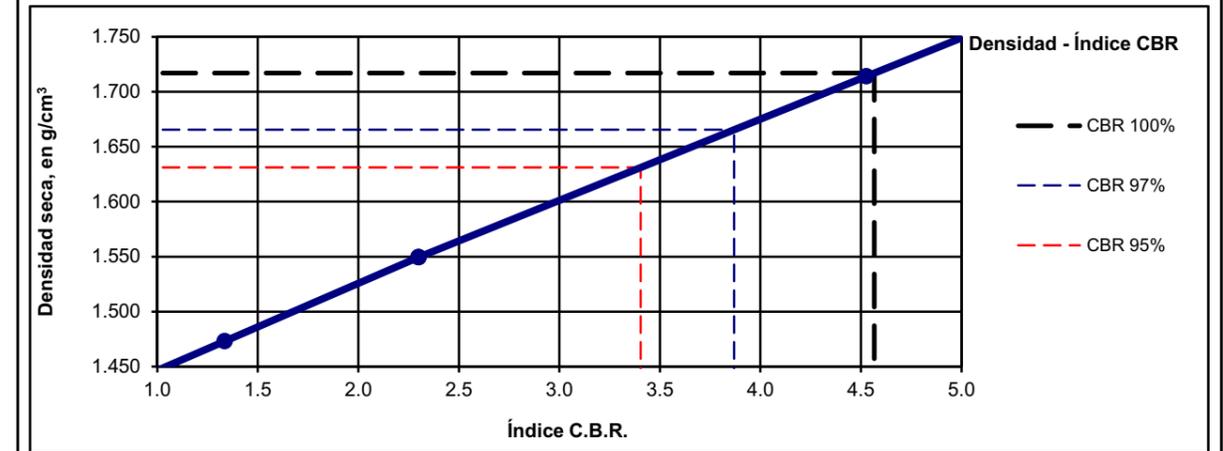
C.B.R. 95 %	3.40	Índice C.B.R. 97 %	3.87	Índice C.B.R. 100 %	4.57
--------------------	-------------	---------------------------	-------------	----------------------------	-------------
