*Investigación del accidente  
nº 0040/2011 ocurrido el 27.08.2011*

*Informe final*

INFORME FINAL SOBRE  
EL ACCIDENTE FERROVIARIO Nº 0040/2011  
OCURRIDO EL DÍA 27.08.2011  
EN LA ESTACIÓN DE GRANOLLERS - CENTRE (BARCELONA)

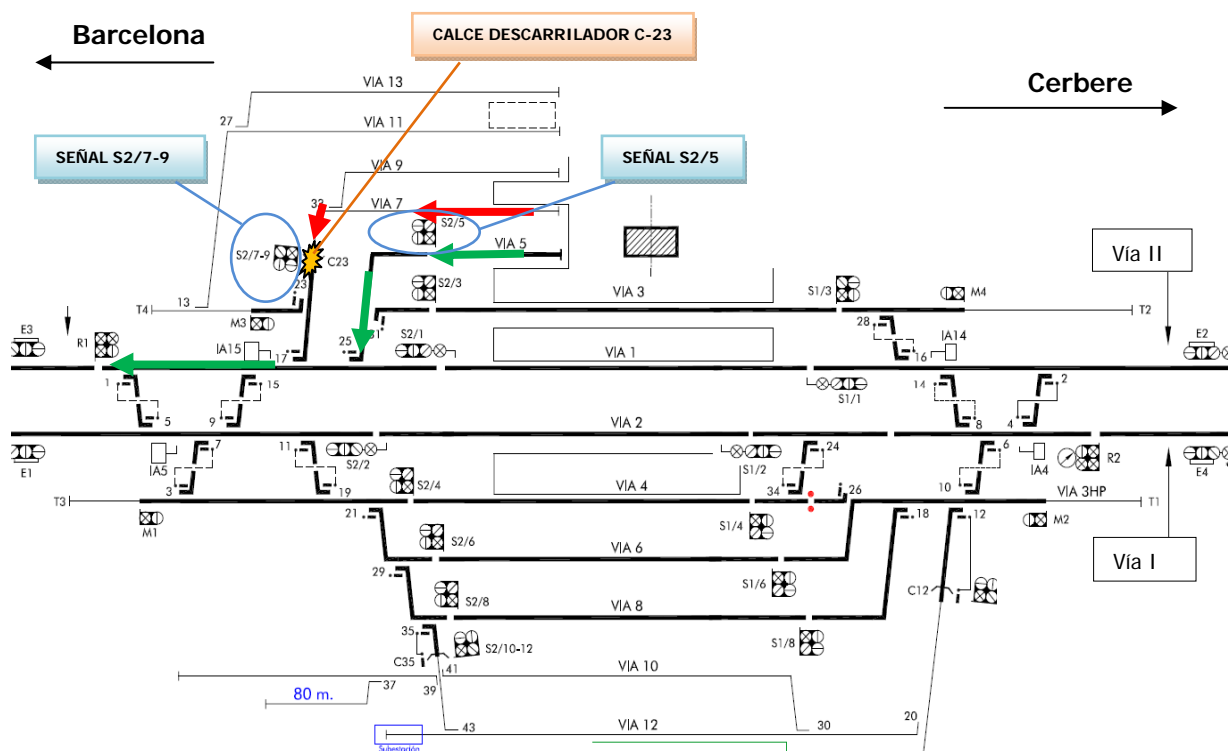
Croquis:

Seguidamente se produce el rebase de la señal S2/7-9, arrollamiento del calce de protección C-23 (PK 134+931) y descarrilamiento de los dos bogies del primer coche de la composición.

La cabeza del autopropulsado queda situada entre agujas 23 y 17 sin interceptar el galibo de vías 5, 3 y 1.

Itinerario establecido por CTC para tren 28480, considerando el CTC que el tren 28480 estaba estacionado en vía 5.

Recorrido del tren 28480, hasta su descarrilamiento al arrollar el calce C-23. El tren 28480 estaba realmente estacionado en vía 7.

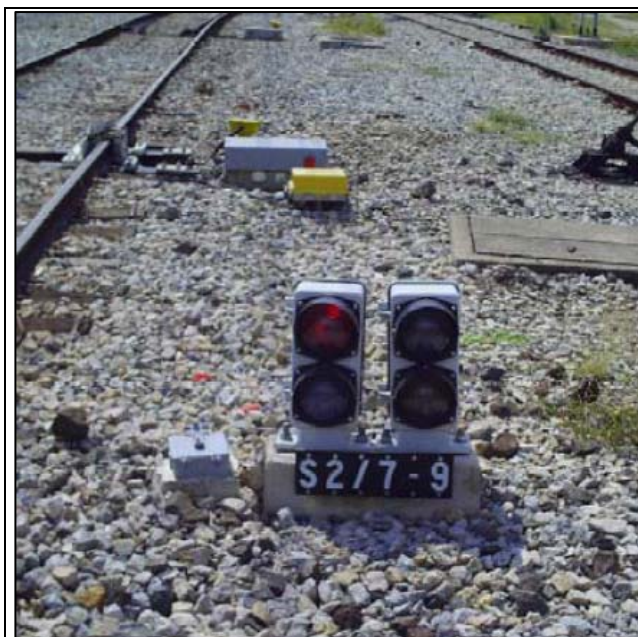
La vía 7 tiene una longitud hasta su señal de salida S2/7-9 (PK 134+932) de 316 metros. Ésta se encuentra situada a la derecha de la vía en el sentido de la marcha y dispone de baliza ASFA de pie de señal y no de previa. Situado en el hilo izquierdo está el calce descarrilador C-23 (PK 134+931). La vía 7 carece de circuito de vía de estacionamiento y no tiene señal indicadora de salida.

Señal S2/7-9 y calce C23  
(Fuente: Renfe Operadora)

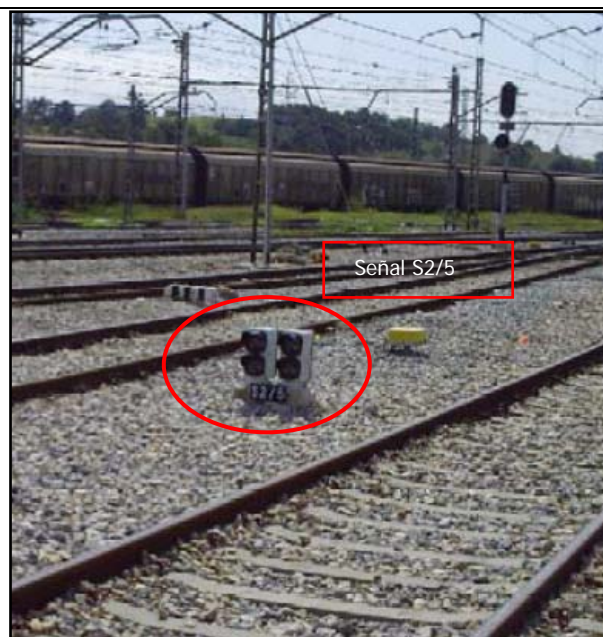
La vía 5 tiene una longitud hasta su señal de salida S2/5 (PK 135+037) de 211 metros. Dicha señal está situada a la derecha de la vía en el sentido de la marcha y dispone de balizas ASFA de pie de señal y previa. Dispone de circuito de vía.

Señal S2/5  
(Fuente: Renfe Operadora)

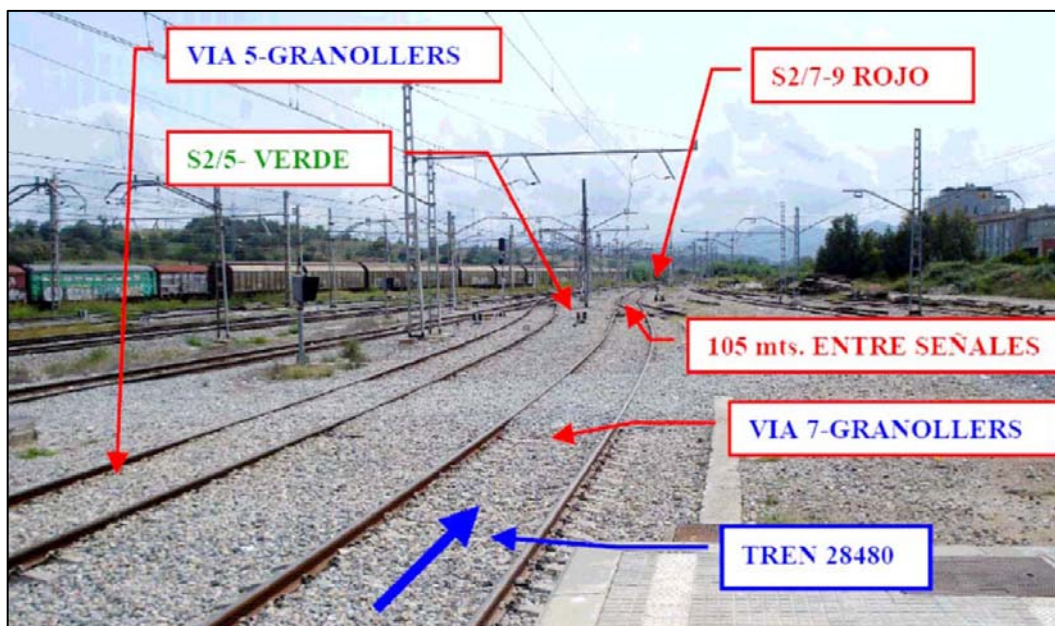
La distancia entre las señales S2/5 y S2/7-9 es de 105 metros.

Disposición de las señales en la vía y del tren 28480. (Fuente: Adif)

Las señales S2/5 y S2/7-9 son de mono bajo, y distan unos 45 m y 150 m respectivamente desde donde se encontraba la cabeza de la composición cuando ésta inicia la marcha.

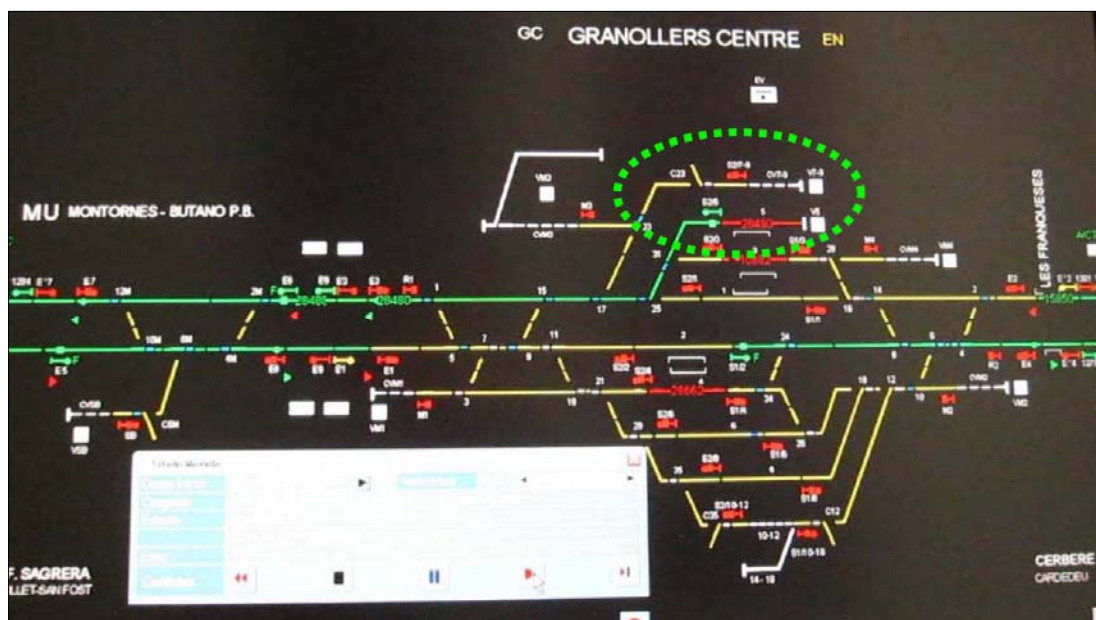
- El videográfico no indica cuándo la vía 7 está ocupada por no tener circuito de vía.
- El jefe de CTC a las 21:21:30 horas, establece itinerario para tren 28480 de vía 5 de Granollers a vía 1 general a través de señal S2/5 en verde.
- A las 21:27:00 horas, el tren 28480 situado realmente en vía 7 ha iniciado la marcha y rebasa la señal de salida S2/7-9 en rojo, arrolla el calce 23 y se produce el descarrilamiento.

*Videográfico del CTC erróneamente muestra la vía 5 ocupada por tren 28480. Este tren estaba realmente estacionado en vía 7. La señal S2/5 en vía libre y la señal S2/7-9 en parada.*

Destinatario final	Número	Recomendación
Adif	40/11-1	Analizar la viabilidad de incluir en el enclavamiento de la estación de Granollers – Centre la vía 7 y los itinerarios desde ésta y hacia ella con el tratamiento de vía de circulación.
