COMISIÓN DE  
INVESTIGACIÓN DE  
ACCIDENTES FERROVIARIOS

# MEMORIA ANUAL 2010

## de la investigación de accidentes e incidentes ferroviarios en la Red Ferroviaria de Interés General

Comisión de Investigación de Accidentes Ferroviarios – CIAF. Septiembre 2011

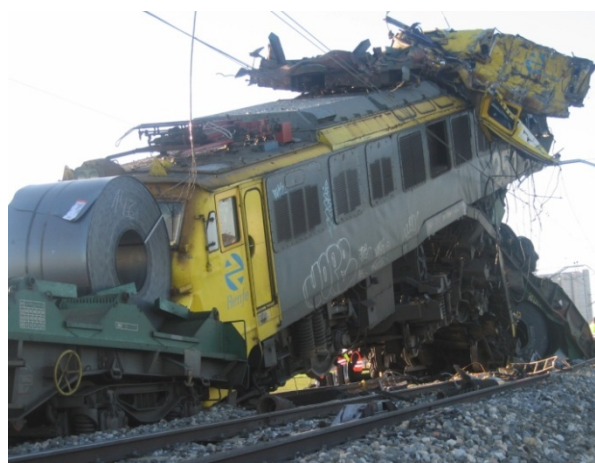
El accidente, que tuvo lugar el 26 de marzo de 2010 en las cercanías de la estación de Arévalo, se produjo cuando un tren de mercancías de Renfe Operadora, parado ante la señal de entrada de dicha estación, fue alcanzado por otro convoy de mercancías, de la misma empresa ferroviaria, que se encontró la señal avanzada en indicación de vía libre. Como consecuencia de la colisión, el maquinista del segundo tren falleció. A raíz de la pertinente investigación, la Comisión formuló tres recomendaciones.

Estado de los trenes implicados (fuente: CIAF)

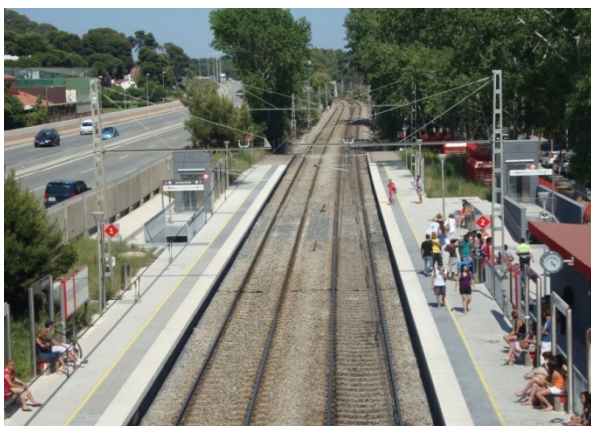
Vista del apeadero de Platja de Castelldefels (fuente: CIAF)

De estos cuatro accidentes, hay que destacar el acaecido en el apeadero de Platja de Castelldefels (Barcelona), la noche del 23 de junio de 2010, cuando, tras apearse de otro tren, una multitud de usuarios cruzan las vías con la intención de dirigirse a la salida del apeadero, siendo arrollados por un tren que no tenía parada prescrita en el mismo. El apeadero está dotado de paso inferior. Como resultado fallecieron 12 personas y otras 10 resultaron heridas de gravedad.
