## **ANEXO Nº 8.- ESTUDIO DE PATRIMONIO**

VALORACIÓN DE AFECCIONES AL PATRIMONIO CULTURAL DE LAS VARIANTES  
 DEL PROYECTO "AUTOVÍA A-7, DEL MEDITERRÁNEO TRAMO: VILANOVA  
 D'ALCOLEA – TRAIQUERA. PROVINCIA DE CASTELLÓN  
 Memoria de Prospección para Impacto Patrimonial

Memoria de Prospección para Impacto Patrimonial

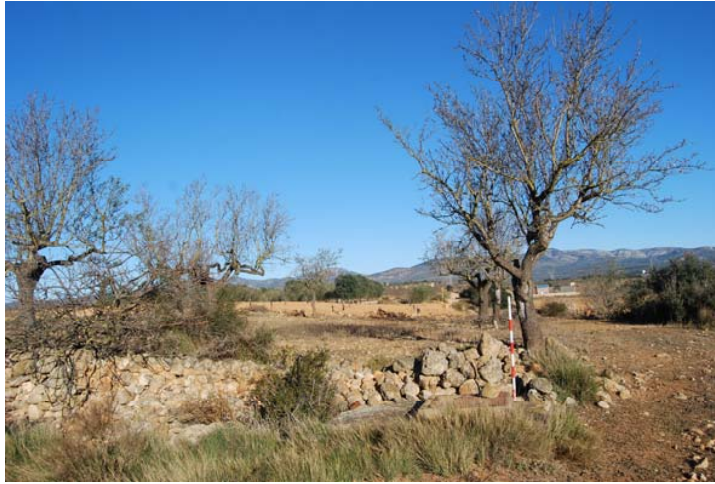
En el punto indicado por la coordenada, en riesgo de afección por parte del proyecto, se sitúa un aljibe.

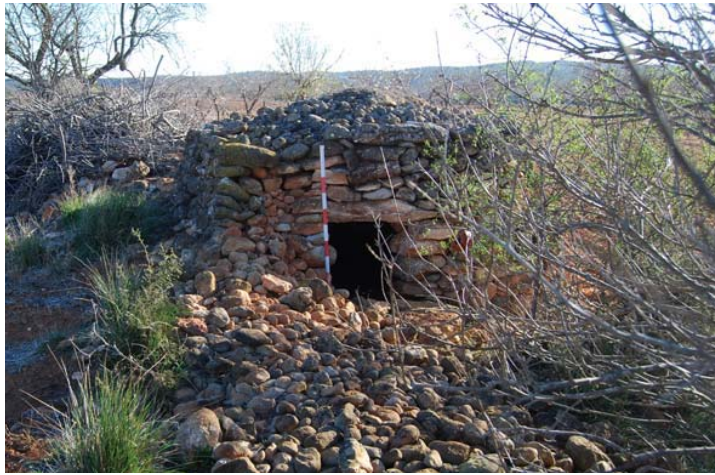
2. Refugio:  
Coord. UTM 31T 248201 4454222

Refugio de pastor (barraca en la toponimia local); sin riesgo de afección por parte del proyecto.

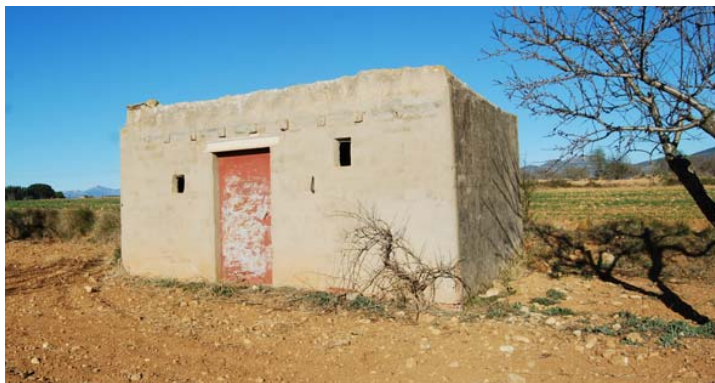
3. Caseta de aperos:  
Coord. UTM 31T 248270 4454381

Caseta de aperos sin interés, situada en terrenos en los que no se observan restos arqueológicos,

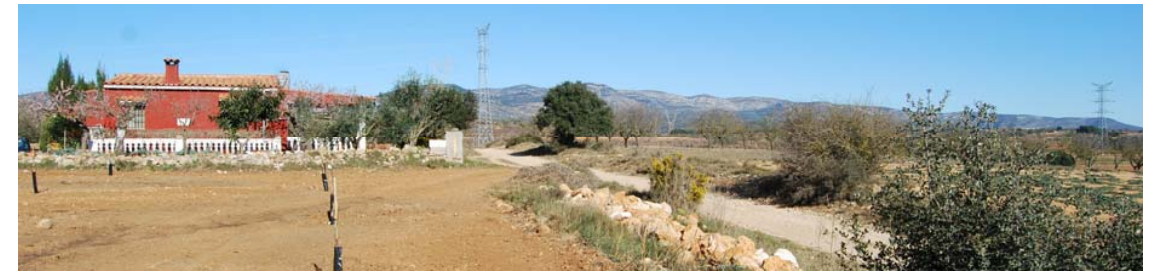
4. Casa de campo:  
Coord. UTM 31T 248268 4454667

Construcción sin interés per se, afectada por el proyecto.  
Se sitúa junto a la Vereda de la Fusta, con la que el trazado prevé intersección.  
Los terrenos colindantes no presentan vestigios arqueológicos.

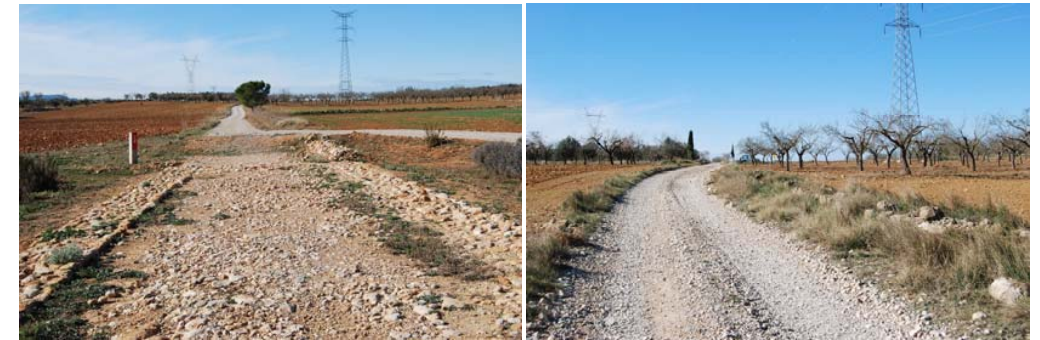
5. VÍA AUGUSTA:  
Coord. UTM 31T 248258 4454896

En la toponimia local este camino es conocido como Senda dels Romans; en realidad se trata de la Vía Augusta, una de las obras de ingeniería más singular que la antigüedad romana ha legado.

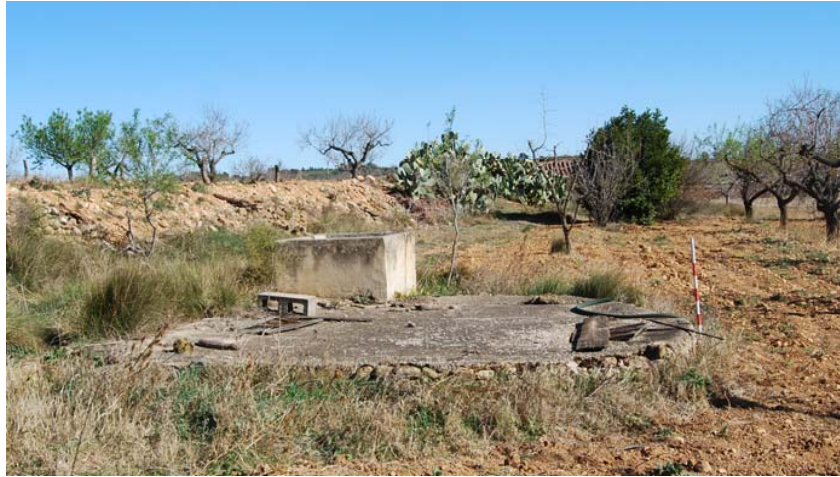
6. Pozo de noria reutilizado:  
Coord. UTM 31T 248194 4455013

En el margen de seguridad del proyecto, inmediato a la zona de desmontes, se ubica este pozo, de una antigua noria. En la actualidad se encuentra reutilizado como aljibe.

Los terrenos que rodean a este pozo presentan óptimas condiciones para el desarrollo de la prospección, pero no se observan restos arqueológicos. Se trata de parcelas distribuidas en terrazas, soportadas por muros de mampostería en seco de diversa entidad.

Incluso aunque quedara fuera del riesgo de afección del proyecto, éste y cualquier otro elemento que potencialmente por su proximidad a la obra pueda resultar comprometido, será tenido en cuenta en futuros apartados, no sólo para garantizar su salvaguarda sino por motivos de seguridad, para evitar accidentes en fase de obra.

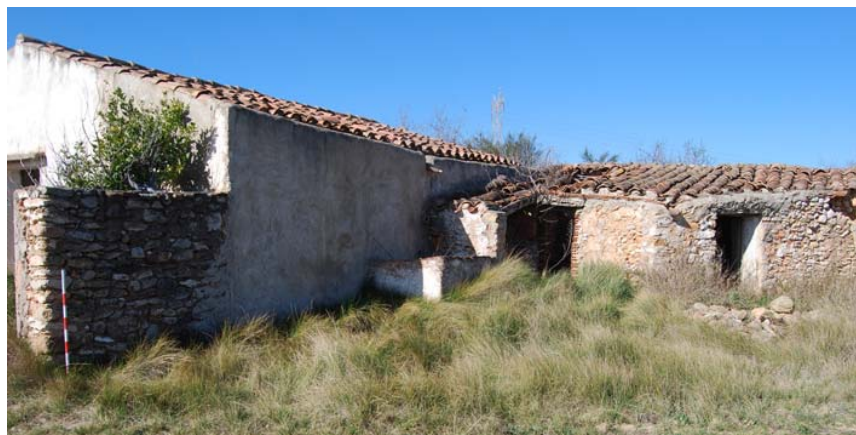
7. Maset:  
Coord. UTM 31T 248245 4455056

Pequeña vivienda tradicional distribuida en diversas dependencias, con sistema de captación de aguas de lluvia e, incluso, lavadero. Conserva colmenas en su interior.

Se sitúa en terrenos en óptimo estado para el desarrollo de la prospección sobre los que no se aprecian vestigios arqueológicos. Esas parcelas están distribuidas en terrazas, apoyadas en muros de mampostería en seco de diversa entidad. Recibe afección directa por parte del proyecto.

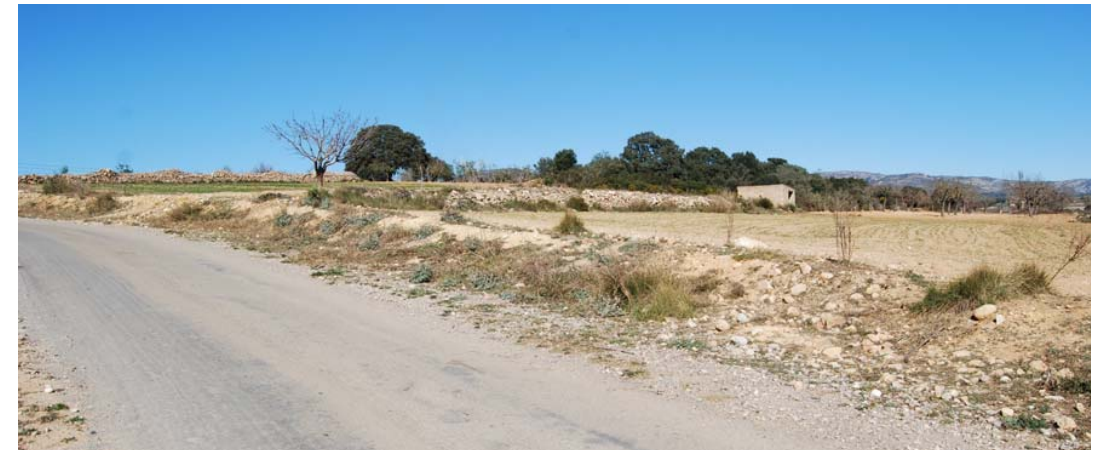
8. Camí Vell de Torreblanca:  
Coord. UTM 31T 248270 4455207

Vista del camino y de la continuación de la banda de paso

El proyecto prevé intersección con este camino ancestral, hecho que será tenido en cuenta en futuros apartados.

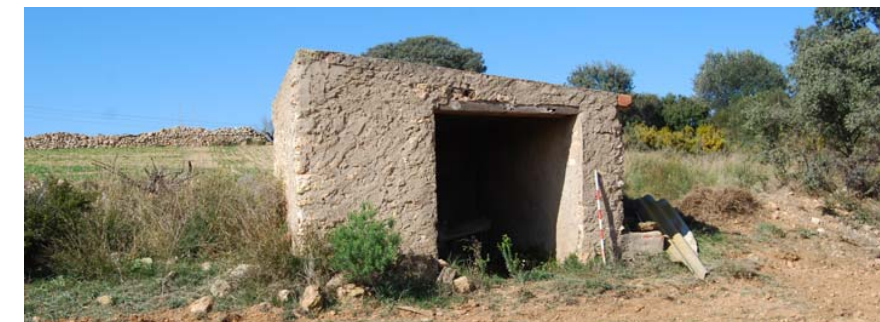
9. Refugio o caseta de aperos:  
Coord. UTM 31T 248257 4455279

Esta estructura presenta adosado un aljibe y recae en un ámbito de buena visibilidad en el que no se observan restos arqueológicos, aunque sí muros de mampostería de cierta entidad. Presenta obras de mantenimiento recientes (ladrillo de panal, fibrocemento y otros). Recibe afección directa por parte del proyecto.

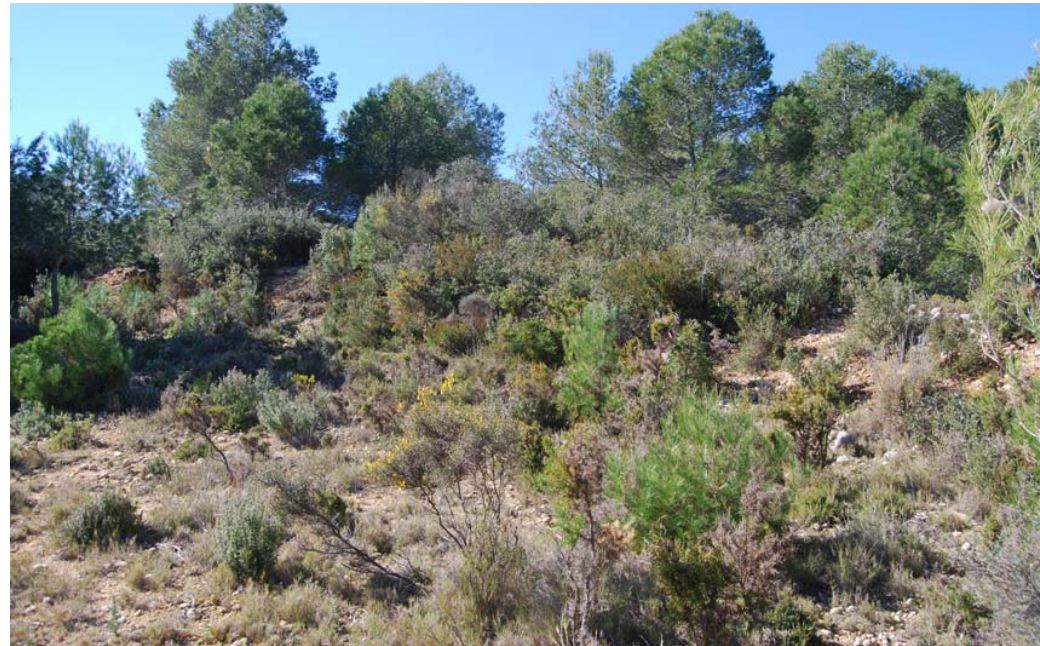
#### 10. LES FORQUES

Yacimiento de adscripción cronocultural ibérica situado en la cima de un tossal, cuyos restos cerámicos se encontrarían dispersos por las laderas, siendo la Este recayente al ámbito del proyecto aunque, en la banda de paso, en el tramo más próximo al piedemonte, no se han hallado restos arqueológicos.

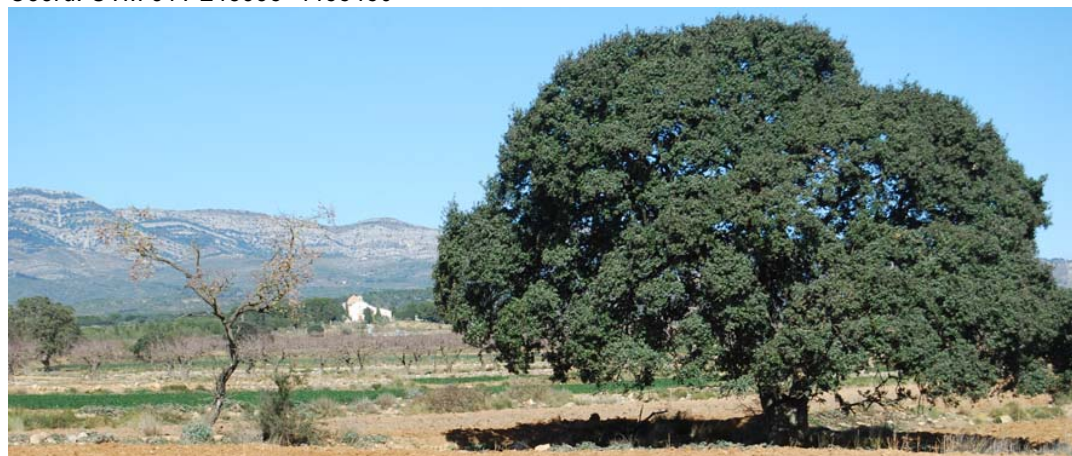
#### 11. Entorno PK 0+800:

Al fondo Ermita de Nuestra Señora del Adyutorio, retirada del ámbito del proyecto.

Este segmento del proyecto, que discurre por terrenos en óptimas condiciones para el desarrollo de la prospección, no aporta restos que permitan intuir la presencia de algún yacimiento arqueológico.

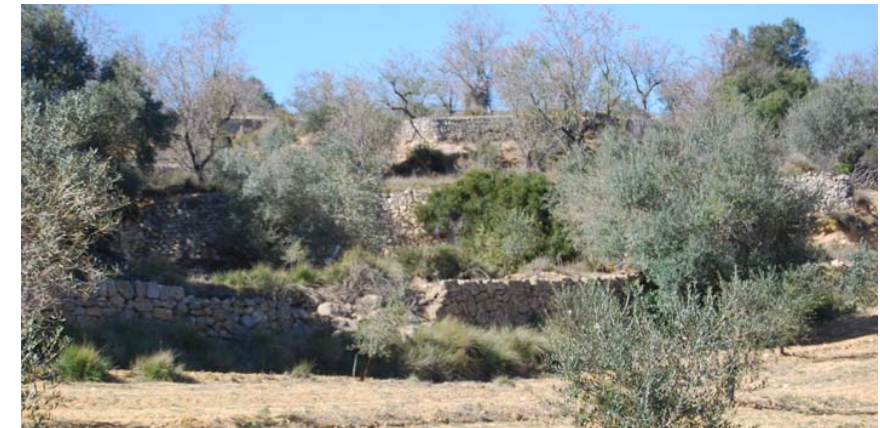
#### 12. Banda de paso del proyecto:

En este tramo el proyecto discurre por un cerro de cima plana, óptimo para albergar poblamiento desde la antigüedad pero, la densidad de la vegetación, impide el correcto desarrollo de la prospección.

Sobre el cerro, tanto en la parte alta como en las laderas, se observan algunos terrenos roturados, dotados de muros de mampostería en seco de muy buena fábrica y en excelente estado de conservación.

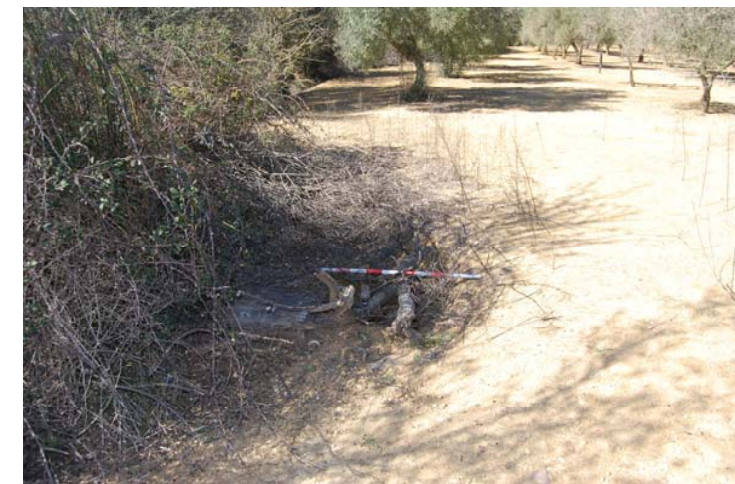
#### 13. Noria:

Antiguo pozo de noria cubierto por densa vegetación; no recibe afección por parte del proyecto pero, de establecerse en la zona un área de acceso a la obra, deberá balizarse como medida de seguridad. Se propone su catalogación

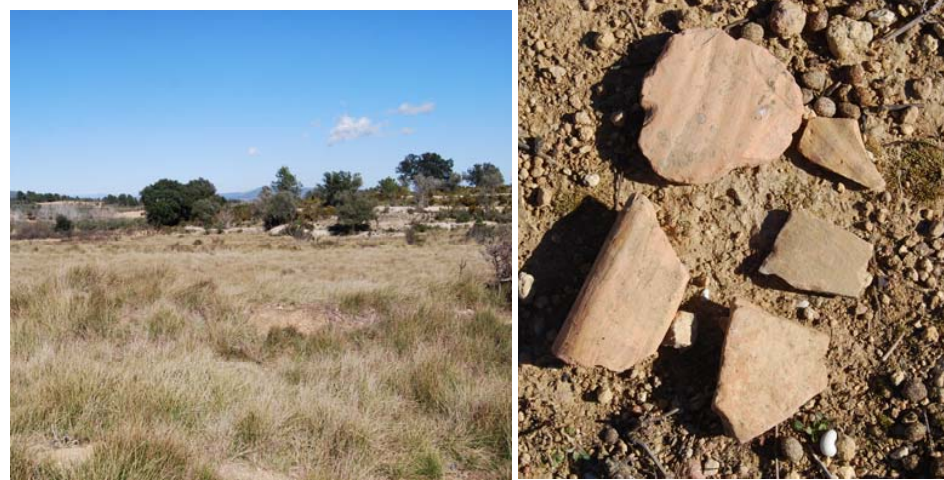
14. Tramo con cerámica de interés y áreas con vegetación:  
Coord. UTM 30S 249477 4458214

Este segmento de proyecto discurre por parcelas que, en algunos casos, se encuentran cubiertas por densa vegetación que impide el desarrollo de la prospección aunque, en algunas de las zonas de claro, se registra la presencia de fragmentos cerámicos, de recipientes de adscripción cronocultural moderna, por lo que se propondrá la aplicación de seguimiento arqueológico.

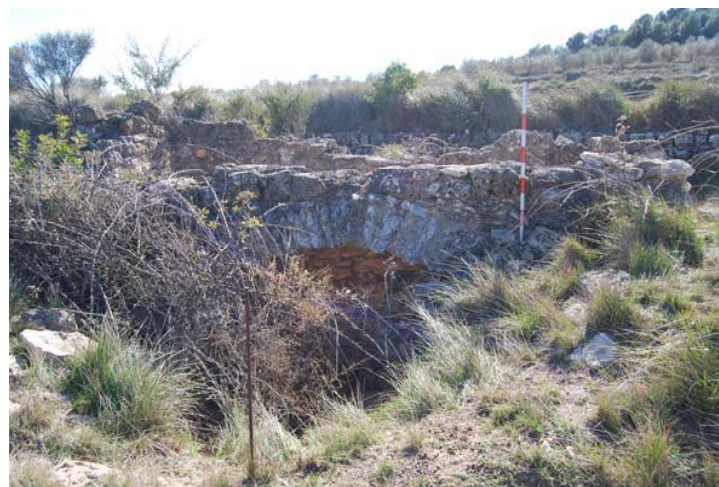
15. Noria:  
Coord. UTM 31T 249501 4458267

Muy próxima a la banda de paso del proyecto, en riesgo de afección accidental por parte del mismo, se sitúa esta noria, cuyo estado de conservación es mediocre pero que resulta espectacular en cuanto a su arquitectura se refiere.

Deberán adoptarse todas las medidas cautelares necesarias para garantizar su conservación in situ, balizándose en fase de obra. Deberá ser catalogada.

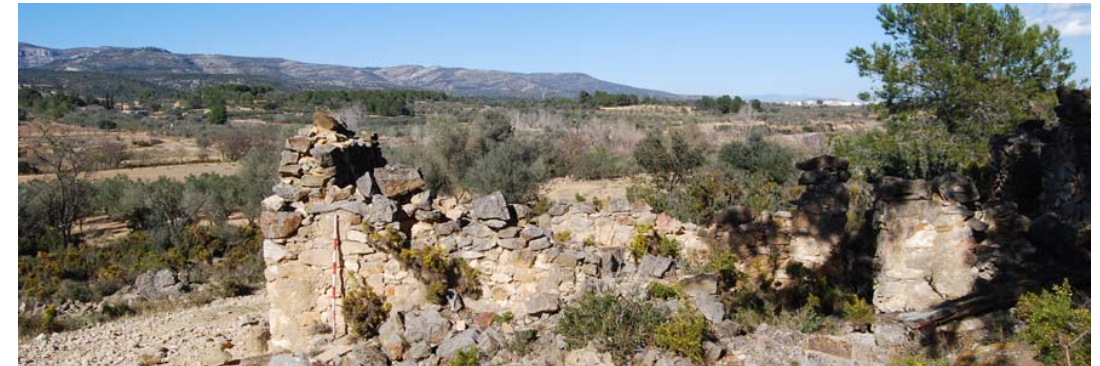
16. Restos de maset hundido:  
Coord. UTM 31T 249249585 4458322

Fuera del ámbito de afección directa del proyecto, en un cerro de condiciones topográficas excelentes para su ocupación humana desde la antigüedad, se localizan los restos de esta pequeña vivienda tradicional, muy mal conservados. Se propone su catalogación.

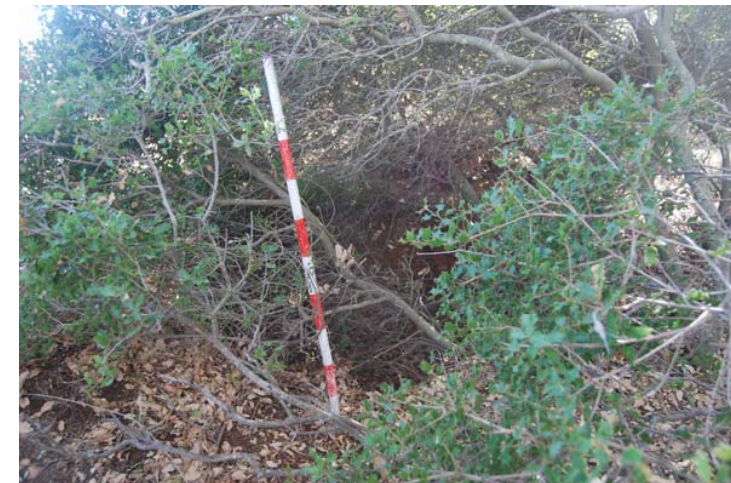
17. Pozo:  
Coord. UTM 31T 249465 4458501

Estructura de planta circular, excavado en el subsuelo, con un diámetro aproximado de 150 cm y sin ningún tipo de fábrica recubriendo sus paredes. Tangente al proyecto por lo que se recomienda su balizado de seguridad y su catalogación.

Puesto que apenas se aprecia por la vegetación de la zona, sería conveniente balizarlo en fase de obra, por motivos de seguridad; se recomienda su catalogación.

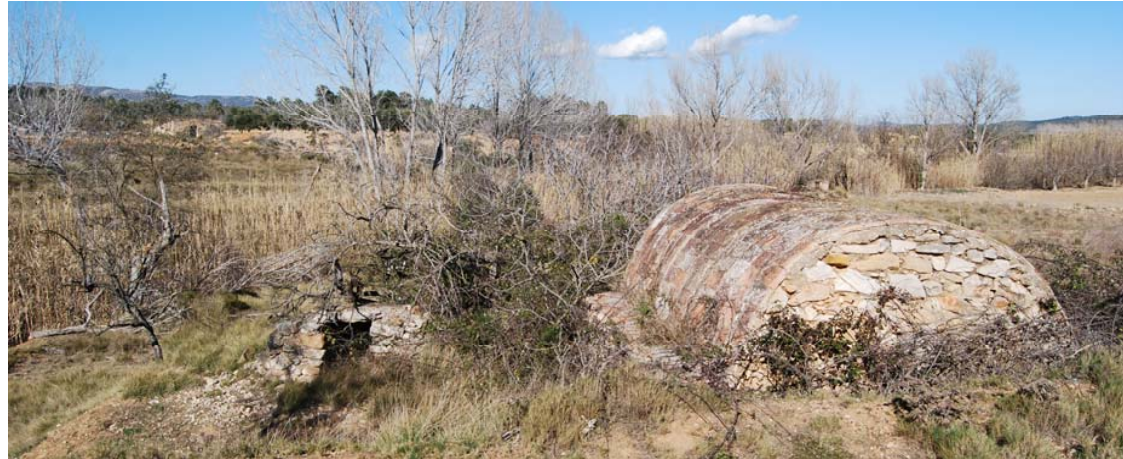
18. Conjunto etnológico:  
Coord. UTM 31T 249589 54458577

Conjunto de interés patrimonial compuesto por una noria existente junto a una caseta de volta.

Cabe destacar que, la noria, conserva incluso el ingenio y los cubos de poar. Es tangente al proyecto.

Se deberán adoptar todas las medidas cautelares necesarias para evitar la afección directa al conjunto, que será balizado por seguridad en fase de obra, y catalogado.

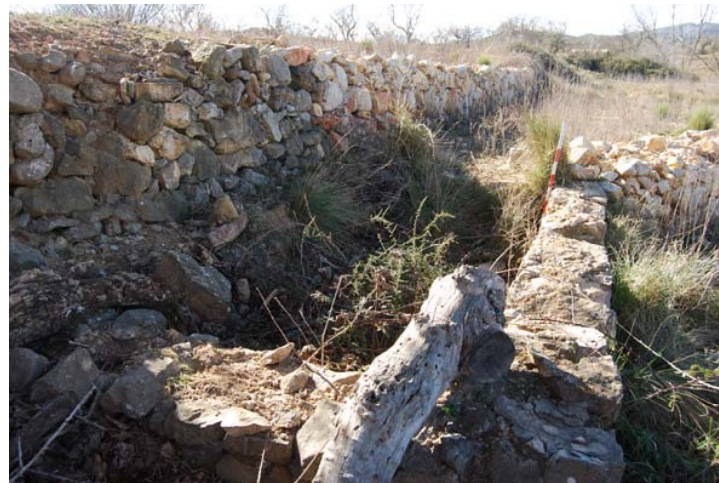
19. Estructura hidráulica:  
Coord. UTM 31T 249670 4458571

En el punto indicado por la coordenada, probablemente relacionado con la estructura registrada a continuación como núm. 21, fuera ambas de la banda de paso del proyecto, se sitúa esta construcción, indeterminada en cuanto a su funcionalidad concreta aunque, debido a su potente

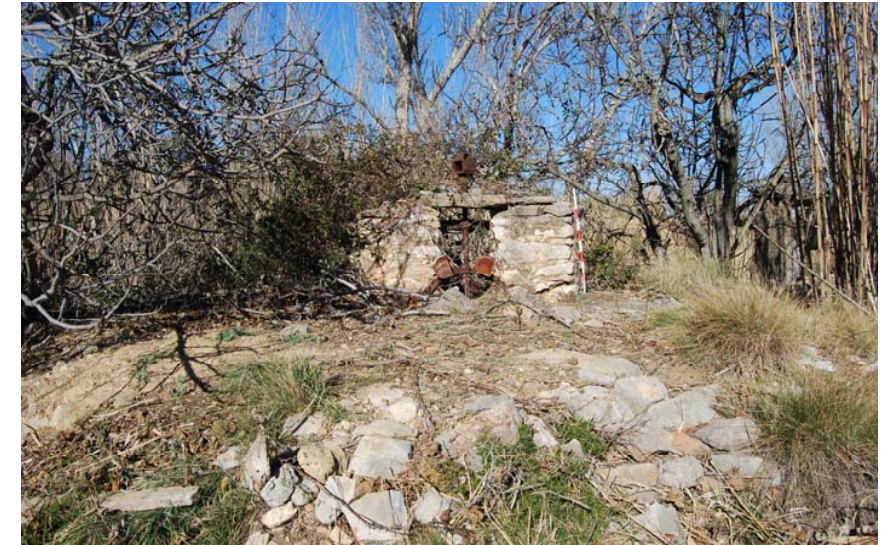
20. Noria:  
Coord. UTM 31T 249642 4458634

En perfecto estado de conservación, manteniendo el ingenio de extracción e incluso los cubos de poar; por su posición con respecto de la banda de paso, no se aprecia ningún riesgo de afección directa.

Se recomienda su catalogación y, si fuera necesario, un balizado de seguridad.

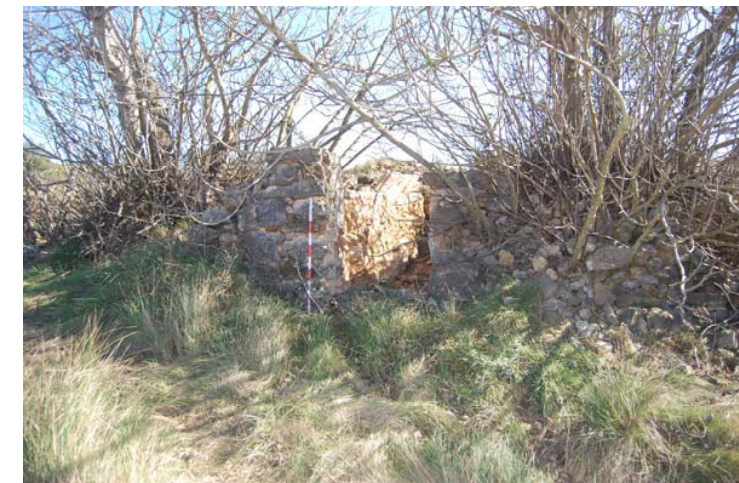
21. Caseta de volta:  
Coord. UTM 31T 24249698 4458568

Elemento etnológico en muy mal estado de conservación. Por su disposición parece estar relacionada con la estructura registrada como núm. 19 en este trabajo de campo y, al igual que ésta, tampoco se encontraría en riesgo de afección directa por parte del proyecto.

Se recomienda su catalogación.

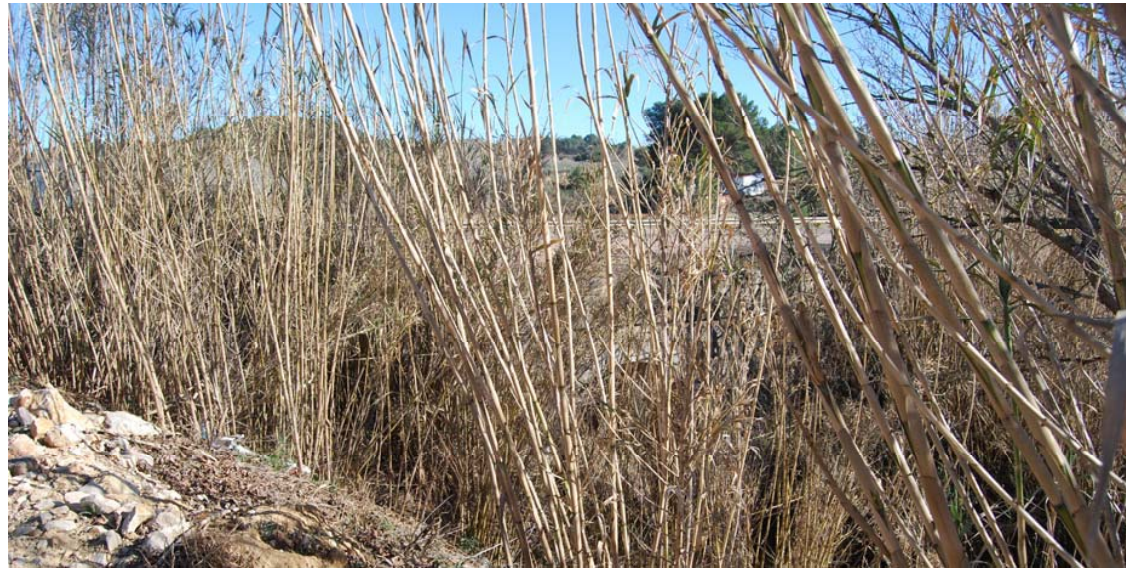
22. Pont del Barranc de la Font Roja:  
Coord. UTM 31T 249720 4458669

Puente construido mediante la técnica de mampostería en seco, cuyo tablero corresponde a un arco de medio punto en su parte inferior. Cabe señalar que apenas se puede obtener información debido a la densa vegetación del cauce del barranco. No se sitúa en la zona de obras aunque, puesto que podría ser utilizado para acceder a ésta, deberá ser tenido en cuenta en los próximos apartados. Se propone su catalogación y restringir el paso de vehículos pesados.

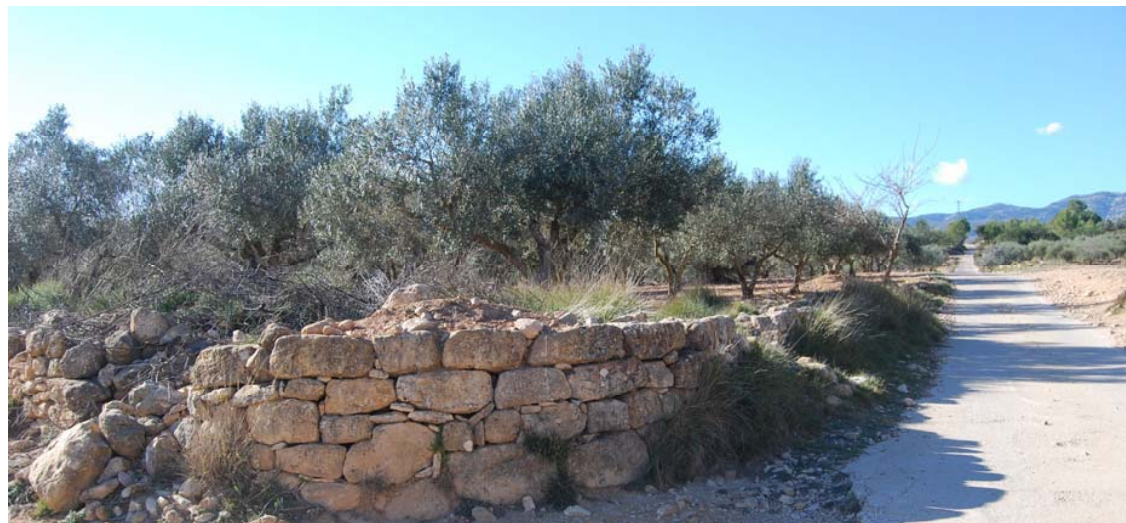
23. Estructuras singulares de mampostería en seco:  
Coord. UTM 321T 249604 4458811

Tangente a la banda de paso del proyecto se sitúa este muro de contención con refuerzo en el vértice, a modo de bastión, que debería ser evitado por el proyecto en la medida de lo posible.

Se recomienda la reposición de sus extremos para evitar el desmoronamiento, y minimizar la afección en la medida de lo posible además de su catalogación. Si fuera necesario desmantelarlo parcialmente, los extremos resultantes serán consolidados adecuadamente para evitar su deterioro.

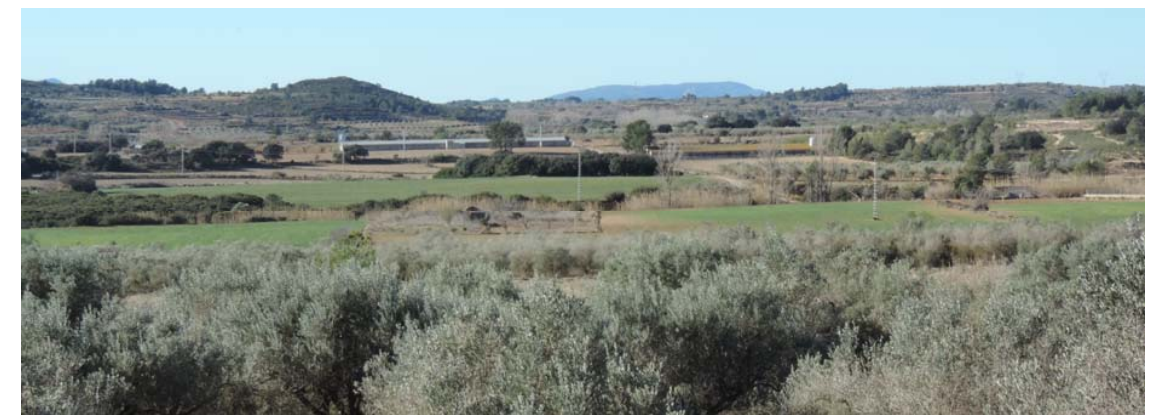
Tramo anterior de proyecto; al fondo a la izquierda LES PLANES

Este segmento de proyecto discurre por terrenos aterrazados, con muros de mampostería en seco de diferente entidad, que asimismo presentan diferente estado para el correcto desarrollo de la prospección y en los que no se observan vestigios asociables a un área de interés arqueológico.

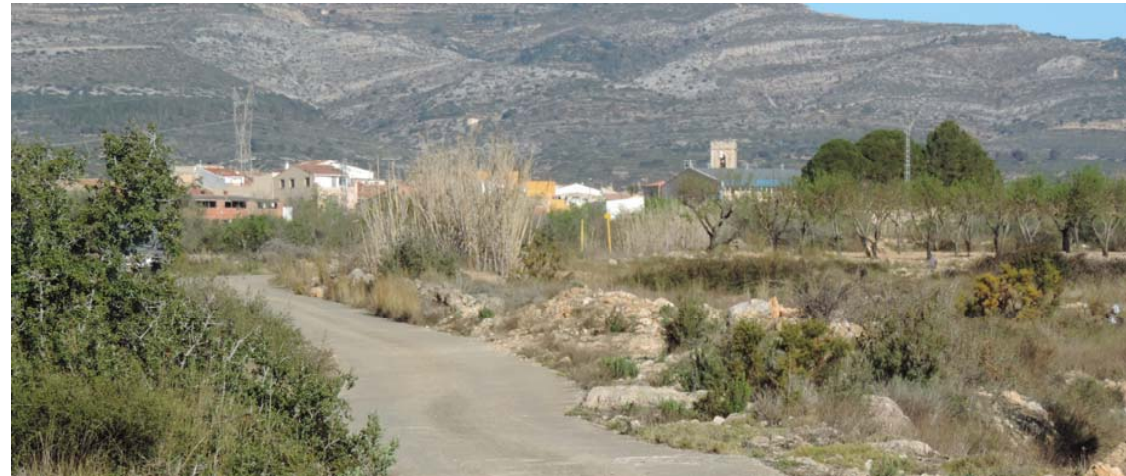
Camí de la Garriga

En el punto indicado por la coordenada el proyecto prevé intersección con el Camí de la Ratlla, que supone el límite físico entre los términos municipales de Benlloch y Torre d'En Doménec (o Camí de la Garriga) y, junto a éste, al norte, se desarrolla un vertedero y una zona de terrenos abandonados, cubiertos por vegetación.

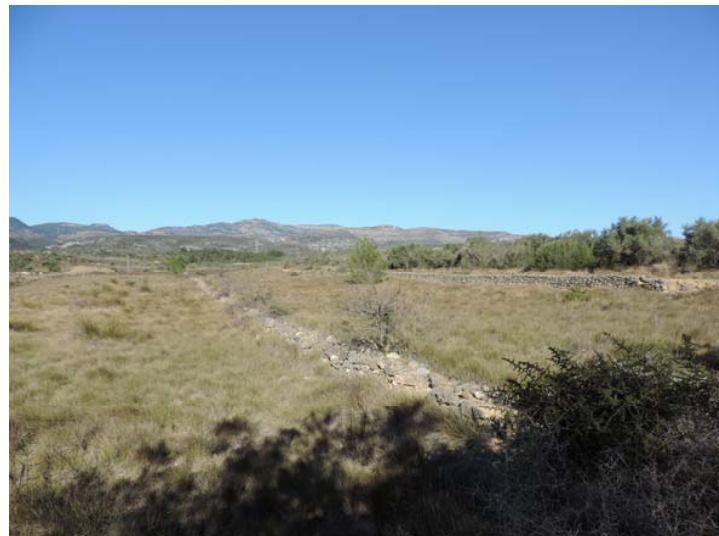
26. Ámbito de estudio:  
Coord. UTM 31T 251200 4460487

El proyecto y su margen de seguridad, en esta zona, recaen tanto en terrenos en buenas condiciones para el desarrollo de la prospección como en otros cubiertos de densa vegetación, cruzados por muros de mampostería de diversa entidad; en las zonas de claro no se han apreciado restos de interés arqueológico.

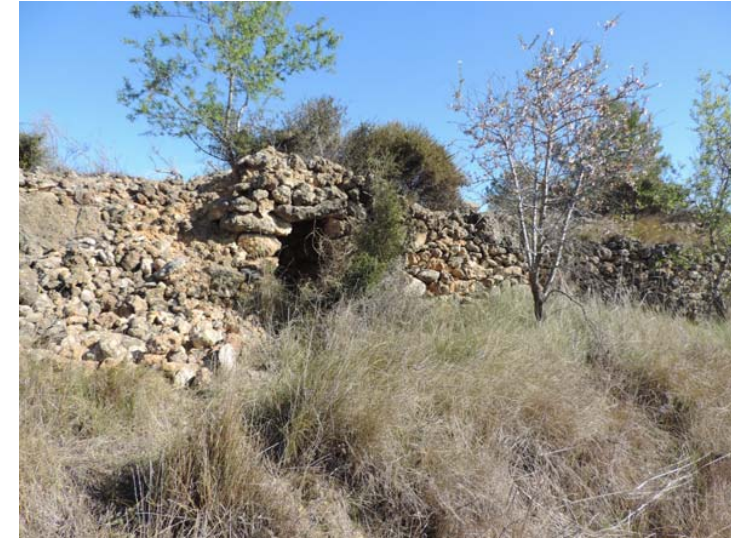
27. Refugio de pastor construido en un margen:  
Coord. UTM 31T 251280 4460672

En un muro de mampostería en seco, afectado por el proyecto, se sitúa el refugio mostrado en la imagen, en óptimas condiciones de conservación. Se propone su catalogación.

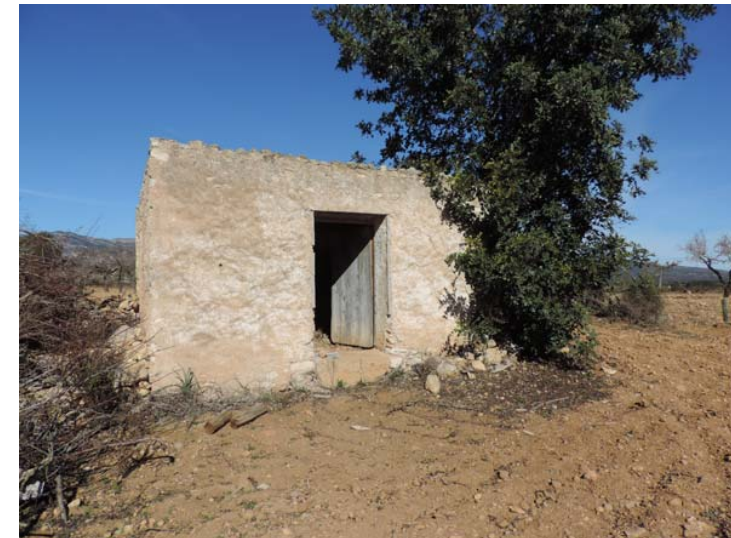
28. Caseta de aperos:  
Coord. UTM 31 T 251402 4460747

Pequeña caseta de aperos que muestra obras de conservación recientes. Destaca que, en su interior, junto a restos de actividad apícola y de agricultura, se conserva un aljibe conectado a un sistema de captación de agua de lluvia, que sería su fuente de alimentación.

Inicialmente no recibe afección directa por parte del proyecto aunque es inmediata a éste.

Se propone su balizado de seguridad para evitar daños accidentales, así como su catalogación.

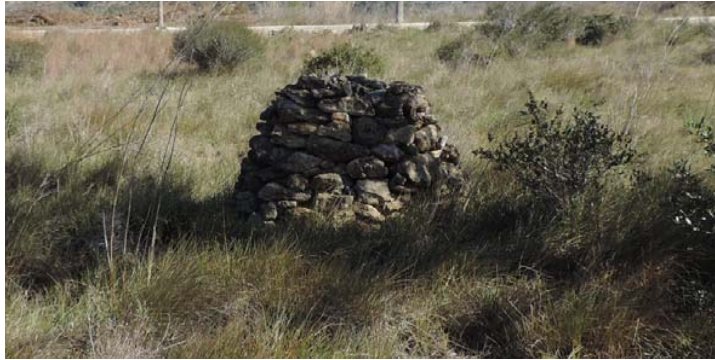
29. Estructura cinegética:

En la banda de paso del proyecto, en terrenos con vegetación, se sitúa esta estructura de mampostería en seco, probablemente asociada a una función cinegética. Es de planta circular, de 1,5 m de diámetro y de unos 20 cm de altura, sin interés particular. De manera previa a su demolición por el proyecto debería ser catalogada.

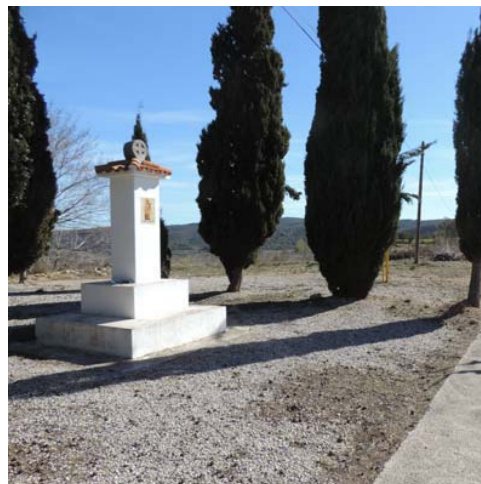
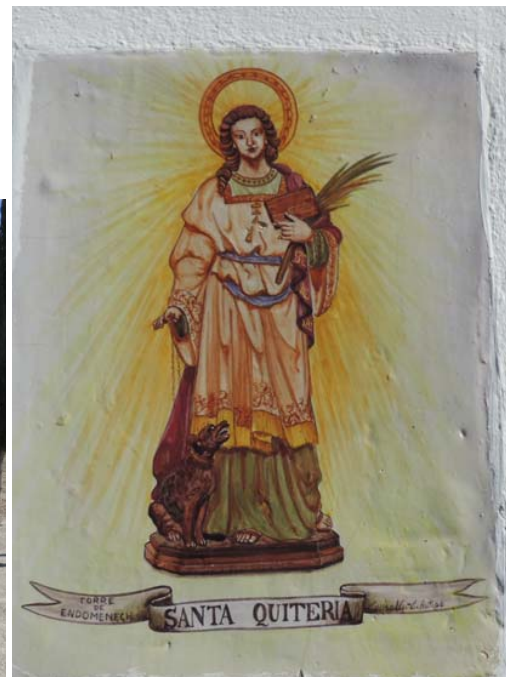
30. Santa Quiteria:

Junto a la CV-154, a su paso por Torre d'En Doménec, se localiza este casalicio dedicado a Santa Quiteria.

Se trata de un monumento escalonado en su base, cubierto por un tejadillo a cuatro aguas, con un único panel cerámico con la representación de Santa Quiteria, datado en agosto de 1986.

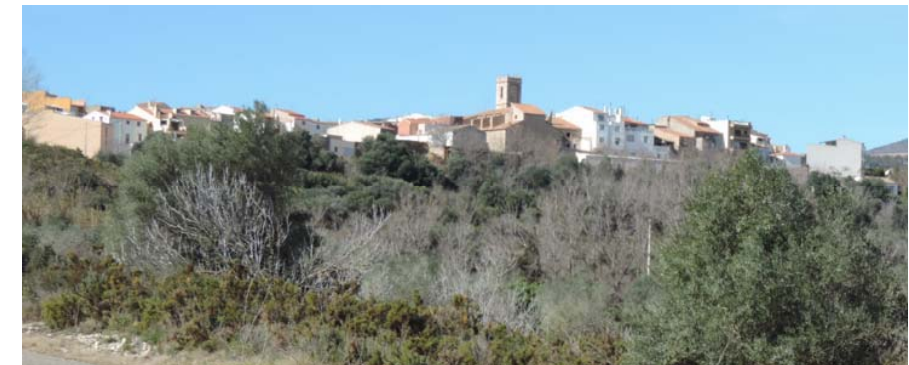
31. Torre d'En Doménec; núcleo histórico tradicional:

El proyecto discurre frente a la población de Torre d'En Doménec, a distancia inferior a 500 m de su núcleo histórico tradicional, que queda fuera del riesgo de afección directa por parte del mismo por lo que no se precisan medidas cautelares concretas.

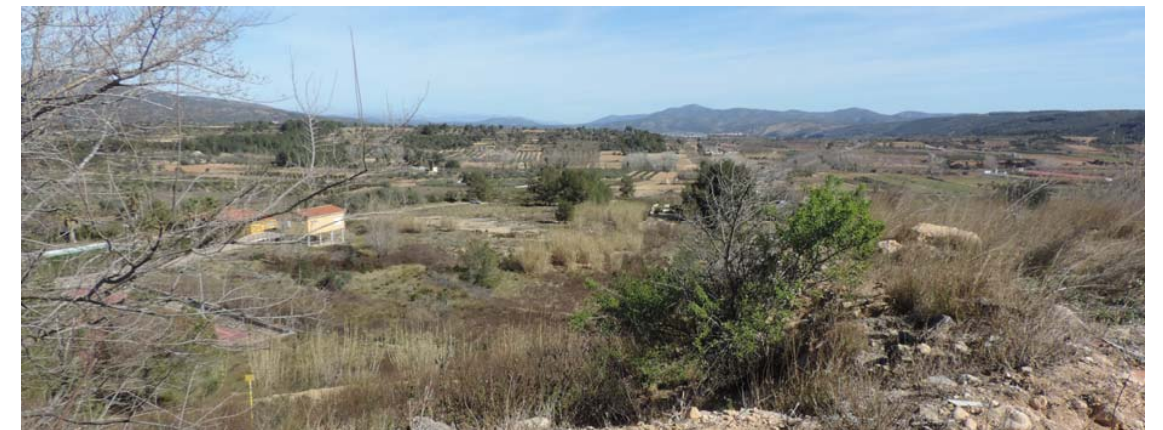
32. Banda de paso del proyecto:

El proyecto en las inmediaciones de la población discurre por una ladera cubierta de vegetación y con zonas de claro en las que no se observan restos de interés arqueológico, aunque sí estructuras de mampostería en seco.

El punto indicado por la coordenada señala la intersección del proyecto con el Camí dels Quadrons, que podría hacer clara referencia a la centuriación romana.

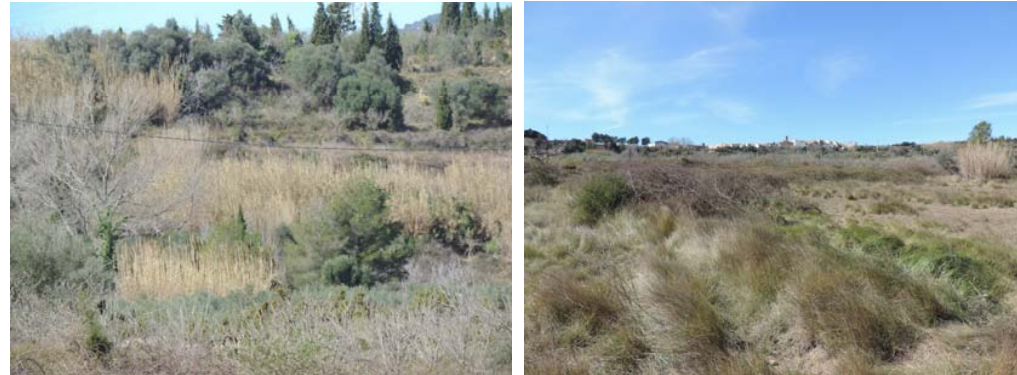
33. Conjunto hidráulico:

En un sector de la zona de estudio que recae en terrenos cubiertos de densa vegetación, podrían localizarse los restos de una noria, pero este extremo no ha podido ser constatado de visu por cuestiones de seguridad; ésta se situaría en la primera de las coordenadas indicadas en este punto.

En la segunda coordenada existe un canal cuyo cajero quedaría delimitado por sendos muros de mampostería y que, en la actualidad, también se encuentra colmatado por vegetación.

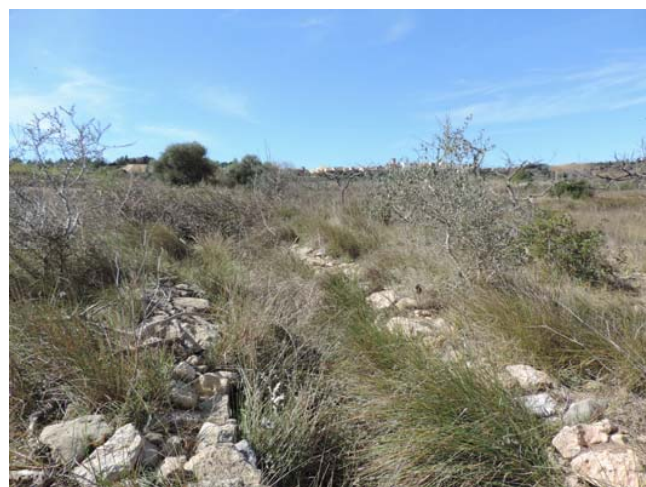
34. Continuación de la conducción anterior:

La entidad de la posible noria a la que se vincularía esta acequia se puede deducir de la envergadura de la conducción de agua, registrada también en el margen de seguridad del proyecto, aunque en este tramo sin riesgo de afección. Este elemento deberá ser balizado para evitar afecciones accidentales, y catalogado junto con el grupo anterior.

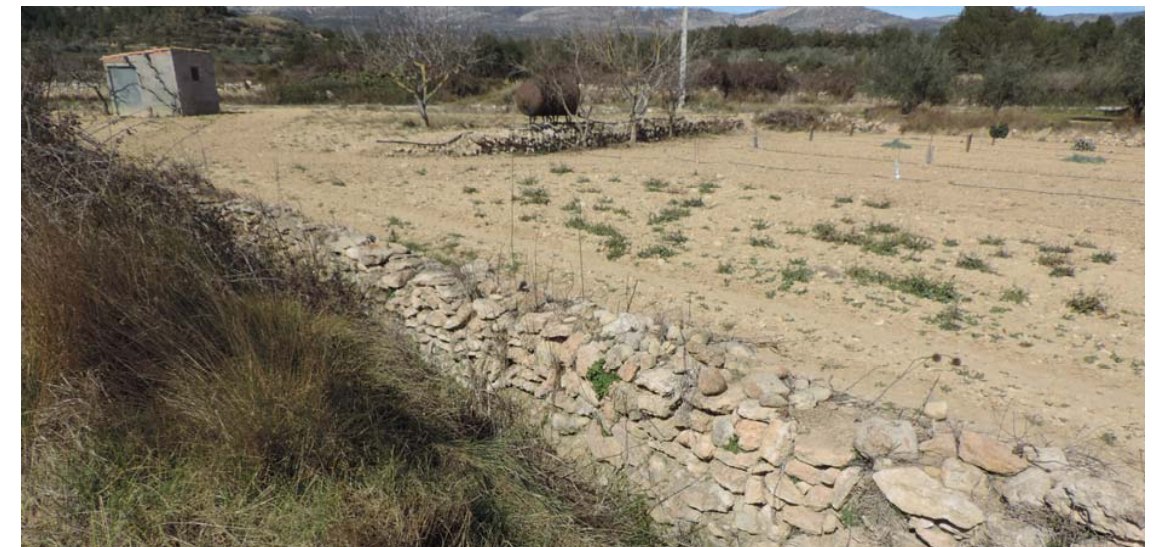
36. Conjunto etnológico:

En la banda de afección del proyecto se sitúa este conjunto etnológico, compuesto por una acequia de riego y otros elementos.

En el entorno no se han hallado restos de interés arqueológico. Se propone su catalogación de manera previa a su desmonte.

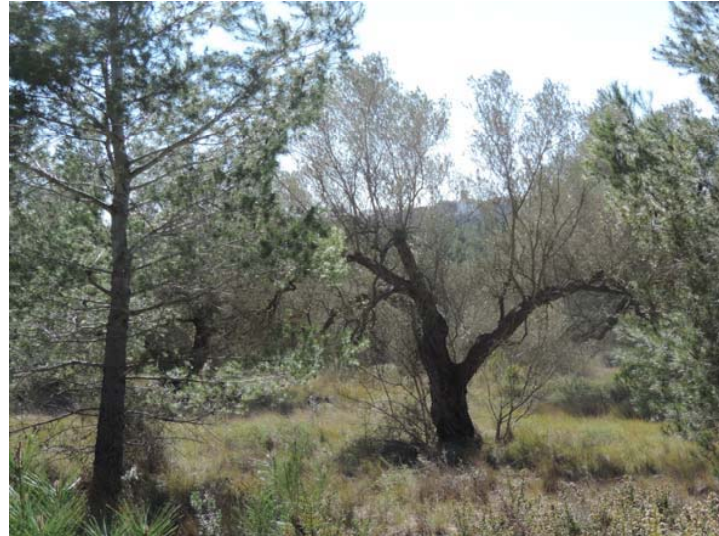
37. Continuación de la banda de trabajo:  
Coord. UTM 31T 251375 4462185

Vista general del tramo entre PK 9+300 y PK9+500

El tramo de proyecto discurre en una zona cubierta de densa vegetación, con áreas de claro en las que no se observan restos de interés arqueológico.

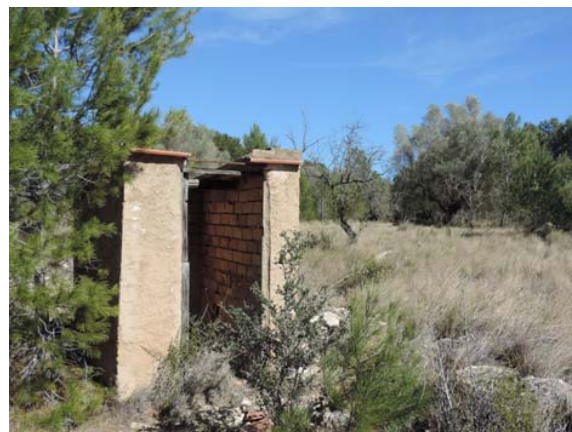
38. Caseta de aperos:  
Coord. UTM 31T 251388 4462077

En una zona cubierta de vegetación, dentro de la banda de afección, se encuentra esta estructura, sin interés.

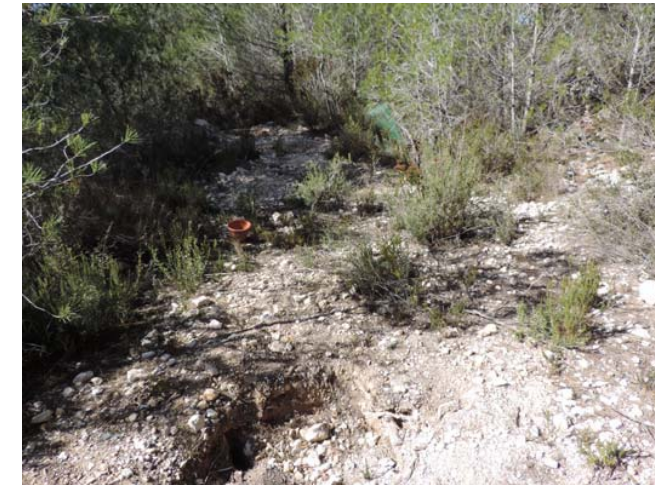
39. Zona de claro:  
Coord. UTM 31T 251372 4461951

En un tramo de densa vegetación se aprecian claros, incluso zona removida, en la que no se observan restos asociables a un yacimiento arqueológico.

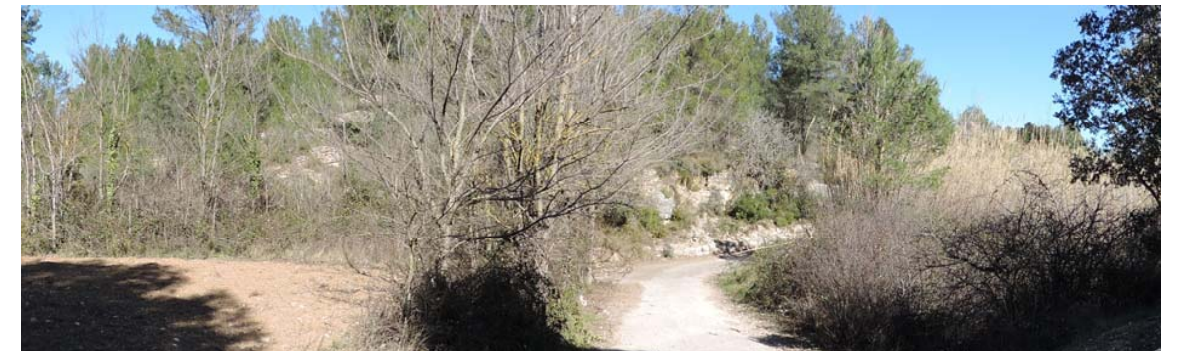
40. Entorno de Barranc de Tornés:  
Coord. UTM 31T 251280 4461934

Ladera con muros de mampostería en seco y densa vegetación, junto al Barranc de Tornés. No se aprecian restos arqueológicos.

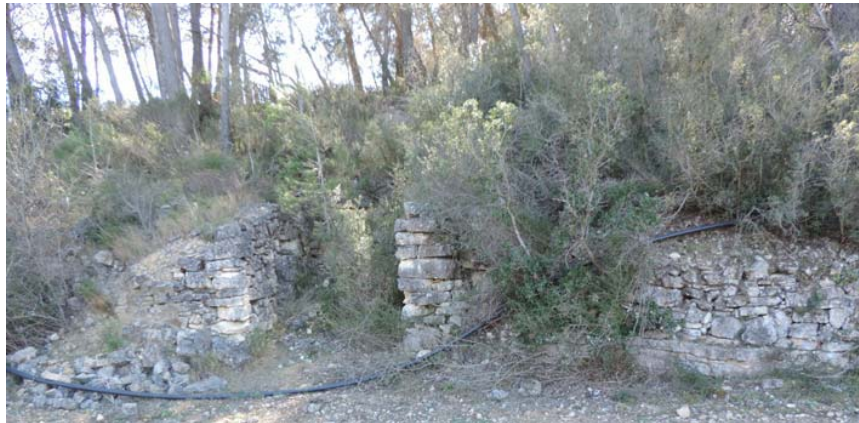
Junto al barranco se sitúan los restos del refugio mostrado en la siguiente fotografía, que deberá ser catalogado,

Un ramal del proyecto, hacia el Este, es tangente al yacimiento BARRANC DELS TORNÉS. Será tenido en cuenta en los próximos apartados.

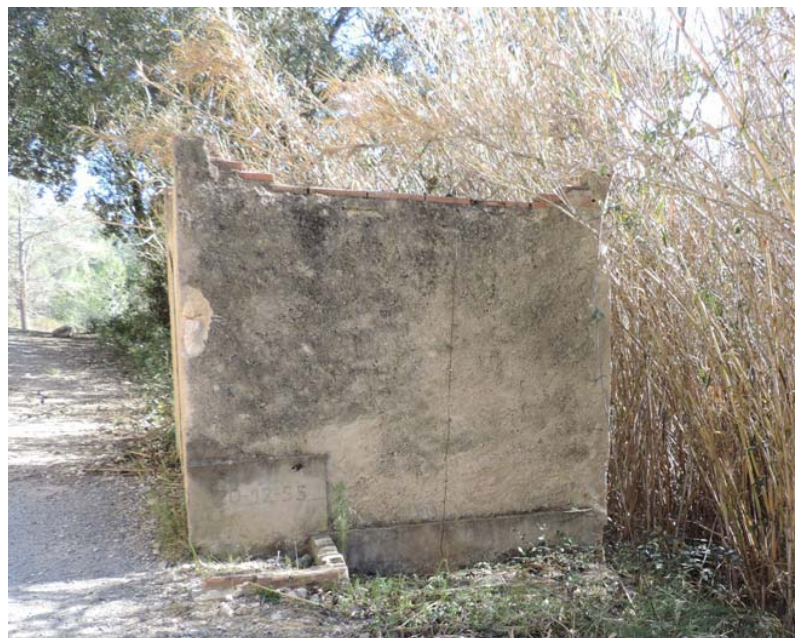
41. El Pouet:  
Coord. UTM 31T 251364 4461918

Conjunto etnológico asociado al Barranc de Tornés; se trata de una fuente asociada a un pozo y a un abrevadero aunque se encuentra parcialmente obliterado. Se aprecian unas obras recientes de mantenimiento y la inscripción 20-12-55.

El proyecto prevé afección directa con el mismo pero, en tal caso, debería ser trasladado teniendo en cuenta que, en las inmediaciones, se localiza el yacimiento BARRANC DE TORNÉS, como se verá más adelante. El interés radica en la fuente, no en la estructura que la protege. Se propone su catalogación.

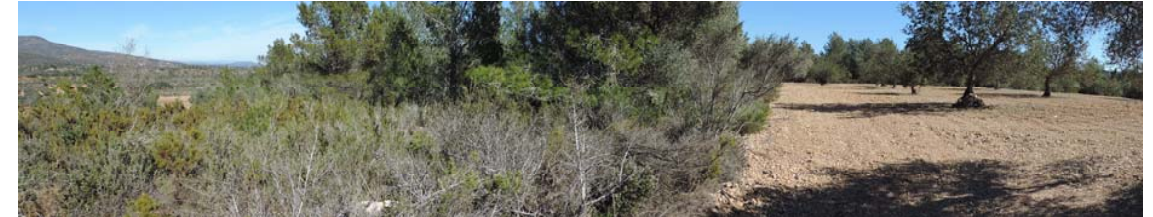
42. Entorno de PK 9+600:  
Coord. UTM 31T 251415 4462292

En este segmento de proyecto, hacia el Norte se observa una zona con densa vegetación y, hacia el sur, terrazas en producción sobre las que no se observan restos arqueológicos.

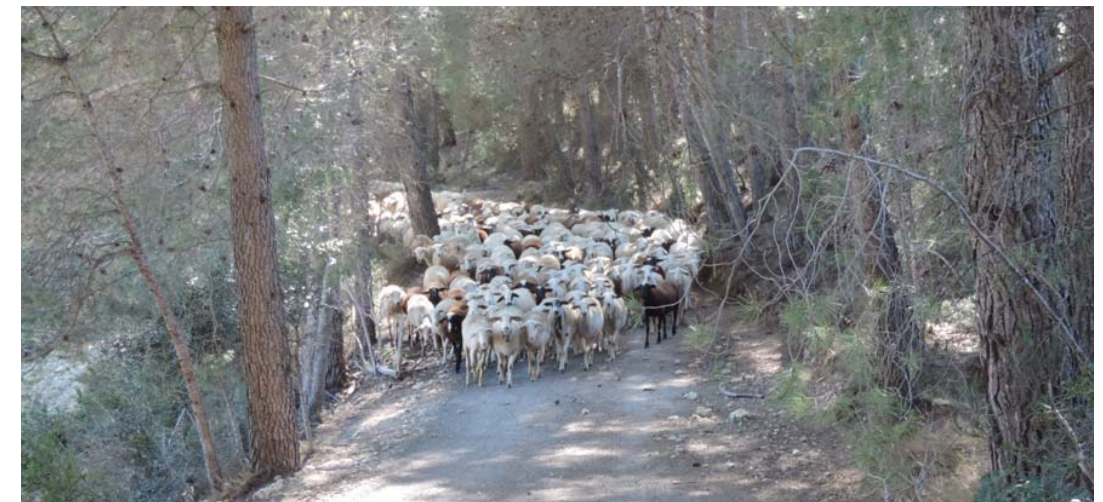
44. Camí del Pouet:  
Coord. UTM 31T 251482 4462093

Senda ancestral que no debería ser interrumpida por el proyecto, afección posible en el punto del cruce del Barranc Tornés.

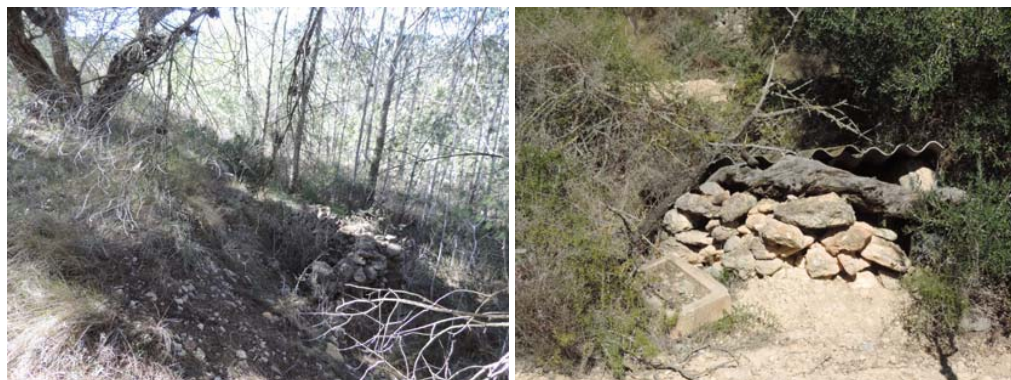
45. Restos etnológicos:  
Coord. UTM 31T 251437 4462339

En el entorno definido por la coordenada, zona de densa vegetación, se localizan los restos de un refugio trabado a un muro de mampostería en seco, en mal estado de conservación, de planta circular. Se propone su catalogación. Recibe la afección directa del proyecto.

La ladera en la que se sitúa presenta vegetación que impide la correcta observación del suelo, por lo que se propondrá la aplicación de seguimiento arqueológico a los desmontes.

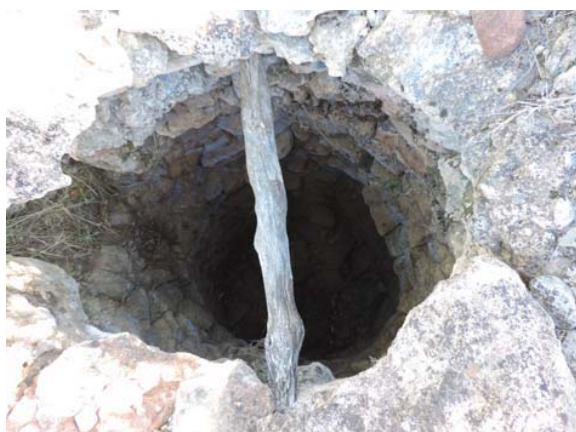
46. Pozo:  
Coord. UTM 31T 251425 4462365

Pozo de planta circular, excavado directamente en el subsuelo, de planta circular, de unos 80 cm de diámetro.

Deberá ser debidamente balizado en fase de obra para evitar accidentes y, dado que es tangente la banda de paso del proyecto, deberá ser registrado de manera previa a cualquier afección. Debería estudiarse la posibilidad de su conservación in situ si ello no comprometa la seguridad vial.
