## **ANEXO Nº 8.- ESTUDIO DE PATRIMONIO**

VALORACIÓN DE AFECCIONES AL PATRIMONIO CULTURAL DE LAS VARIANTES  
 DEL PROYECTO "AUTOVÍA A-7, DEL MEDITERRÁNEO TRAMO: VILANOVA  
 D'ALCOLEA – TRAIQUERA. PROVINCIA DE CASTELLÓN  
 Memoria de Prospección para Impacto Patrimonial

Memoria de Prospección para Impacto Patrimonial

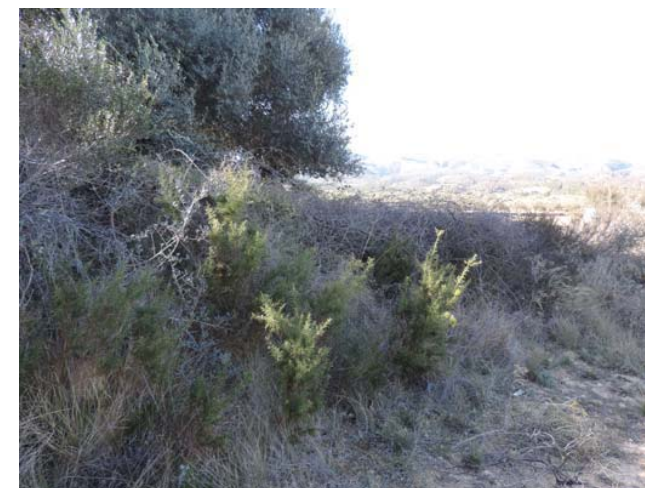
47. Posible elemento hidráulico cubierto por densa vegetación:  
Coord. UTM 31T 251393 4462390

Posible elemento etnológico cubierto por densa vegetación

Por debajo de la vegetación mostrada en la imagen podrían conservarse los restos de una estructura etnológica (noria). La vegetación propia de ese tipo de entornos así como la presencia de los restos de un canalillo de cajero delimitado por fábrica de mampostería, parecen indicar que exista ese elemento, cuya presencia debería ser confirmada/desestimada, tras un trabajo de desbroce, realizado mediante seguimiento. Recibe la afección directa del proyecto.

De subyacer restos, deberán ser registrados adecuadamente, aún cuando resulte necesario desmontarlos para la correcta ejecución del proyecto.

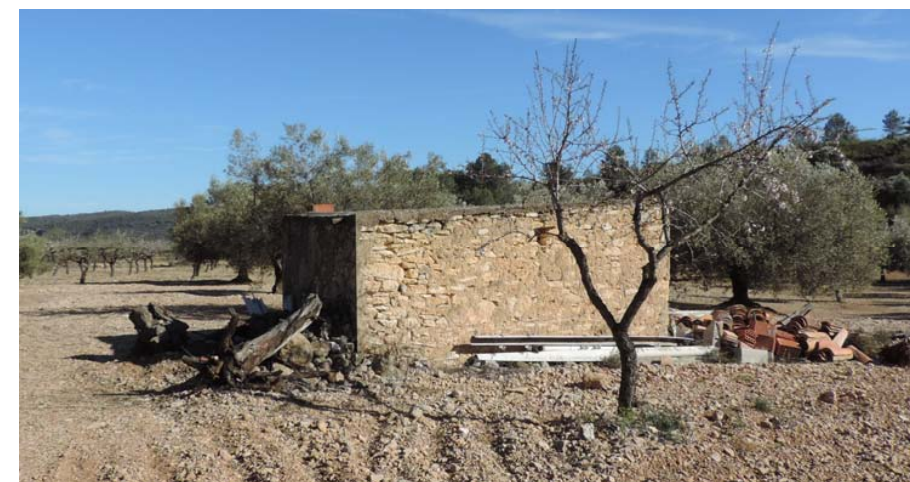
48. Caseta de aperos:  
Coord. UTM 31T 251514 4462486

Caseta de aperos tradicional, que no recibe afección por parte del proyecto y que se sitúa en el margen de seguridad del mismo, en una zona en la que no se observan vestigios arqueológicos.

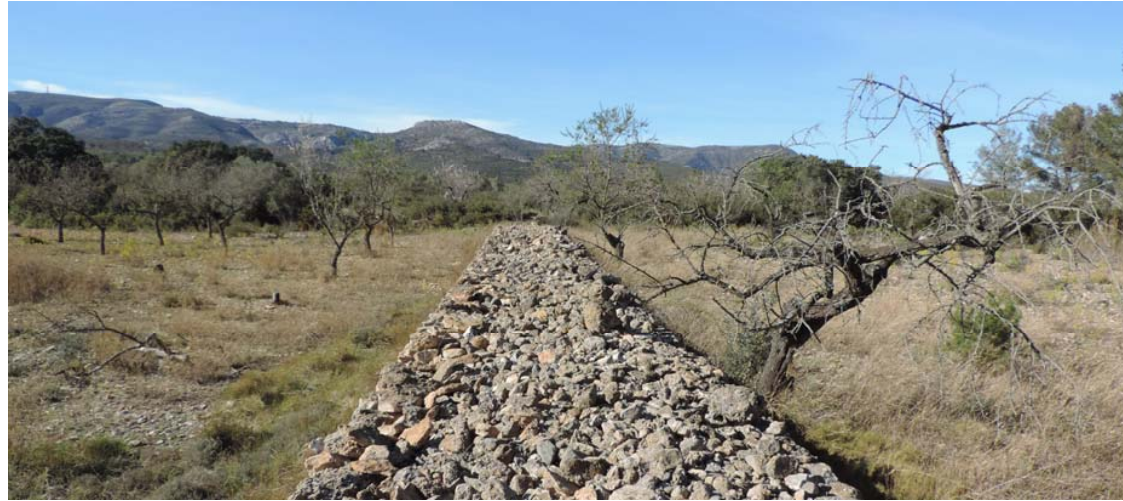
49. Muro de mampostería en seco:  
Coord. UTM 31T 251570 4462616

Gran muro de mampostería en seco, de muy buena fábrica, que no será afectado por el proyecto. Deberá ser registrado adecuadamente.

A lo largo de toda la prospección se han identificado un sinfín de muros de esta naturaleza, de diferente entidad y estado de conservación. Muchos de ellos reciben afección directa por parte del proyecto y, como medida cautelar global, se propone que, de aquellos que deban ser desmontados en su totalidad o de forma parcial, sus componentes sean reservados para ser reutilizados en la reposición de otros similares que puedan resultar también afectados por el vial.

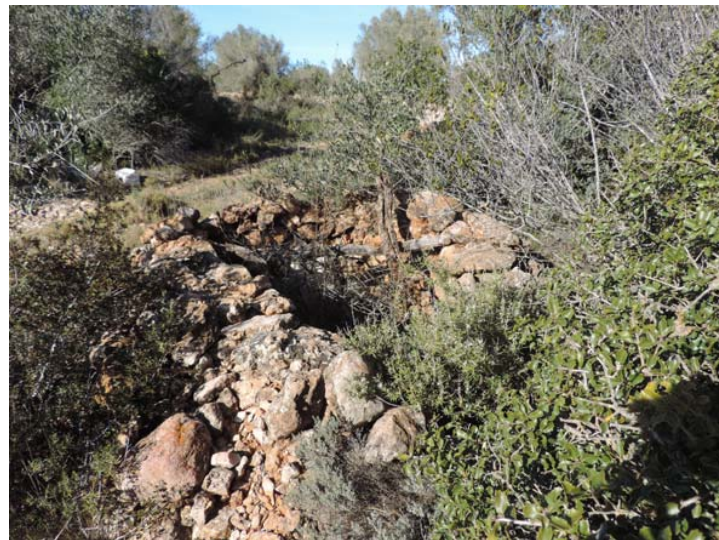
50. Estructura arrasada:  
Coord. UTM 31T 251462 4462670

Estructura circular, de piedra en seco, muy mal conservada, insertada en un muro de mampostería.

Muy posiblemente se trata de los restos de un pequeño refugio de pas or o cucó.

Puesto que se verá afectada por el proyecto, de manera previa a su desmonte será necesario registrarla adecuadamente

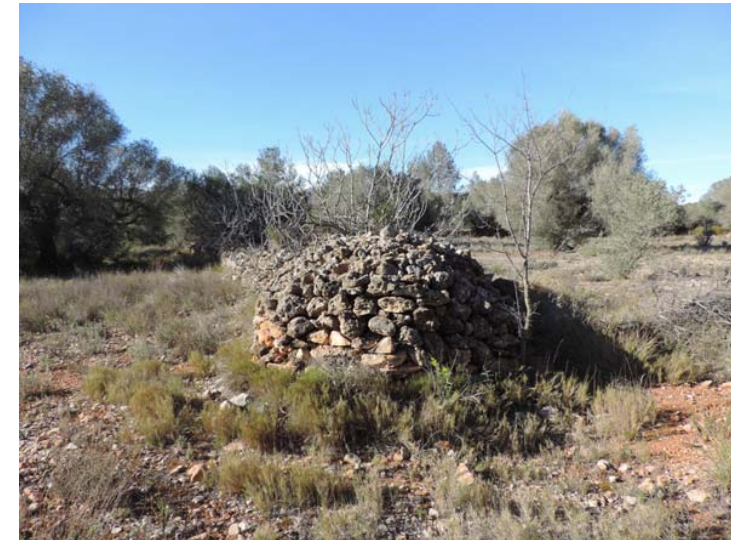
51. Conjunto de estructuras cinegéticas:  
Coord. UTM 31T 251531 4462766

Se trata de un conjunto de ojeos, contruidos a los extremos de un muro de mampostería en seco de grandes dimensiones.

Todo el conjunto se verá afectado por el proyecto, por lo que será necesario su registro de manera previa a ser desmontado.

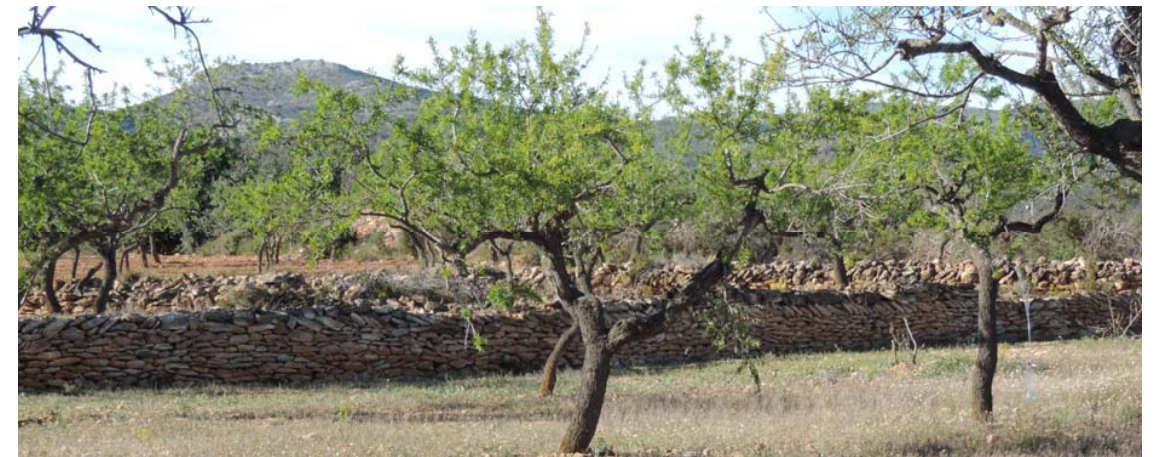
52. Mampostería en seco:  
Coord. UTM 31T 251494 4462861

Este segmento de proyecto discurre por terrazas dedicadas al cultivo de árboles de secano, delimitadas por muros de mampostería en seco de excelente calidad, bien conservados.

En la superficie de las parcelas no se observan restos de interés arqueológico.

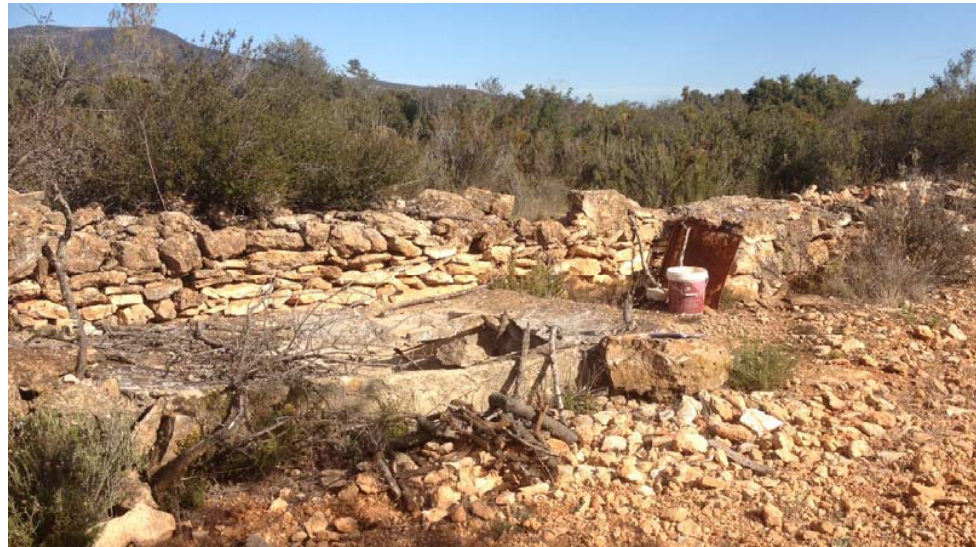
53. Muro de mampostería y otros:  
Coord. UTM 31T 251519 4462916

Muro de mampostería en seco, de soporte de terraza, sobre el que se conservan los restos de un aljibe y de un refugio.

Puesto que resultarán afectados por el proyecto, de manera previa a su desmonte deberán ser registrados.

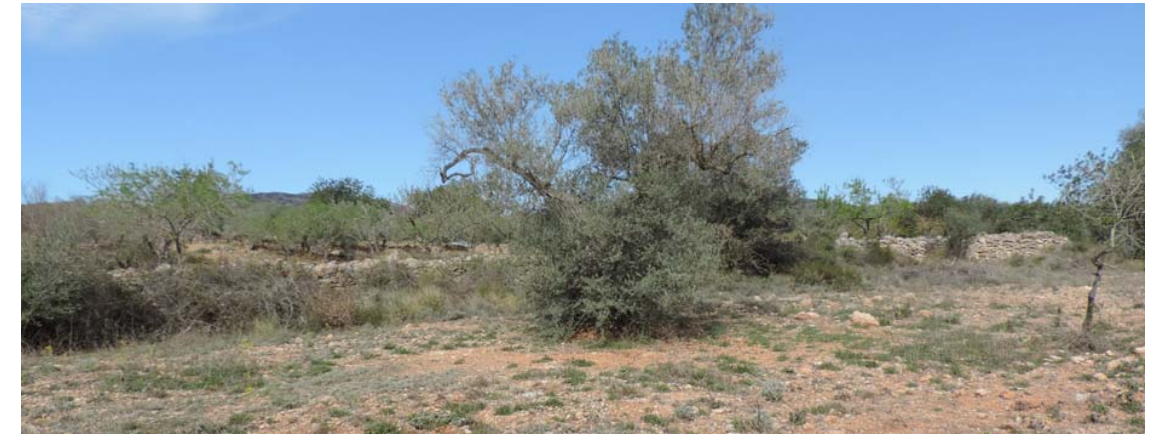
54. Zonas con buena visibilidad:  
Coord. UTM 31T 251540 4462820

Tramo del proyecto con parcelas en óptimas condiciones para el desarrollo de la prospección y en las que no se aprecian vestigios asociables a un área de interés arqueológico.

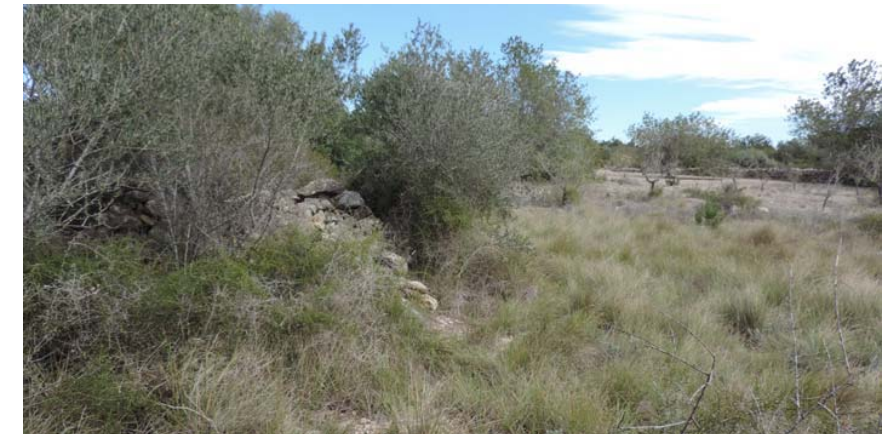
55. Olivo asociado a estructura etnológica:  
Coord. UTM 31T 251542 4462822

En este muro de mampostería, por debajo de las ramas del olivo, se conservan los restos de una estructura que, probablemente, sea un refugio, en muy mal estado.

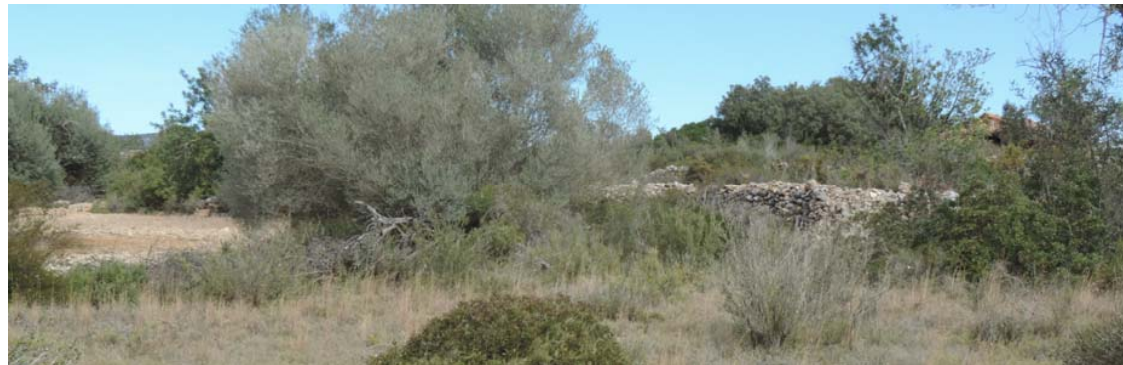
58. Banda de paso:  
Coord. UTM 31T 252831 4464702

Vista general del ámbito

Este segmento de proyecto discurre por terrenos que, en el margen de seguridad presentan vegetación y en la zona de afección las parcelas tienen el suelo de cantos, distribuidas en laderas aterrazadas que se sujetan mediante muros de mampostería en seco de diversa calidad y estado de conservación.

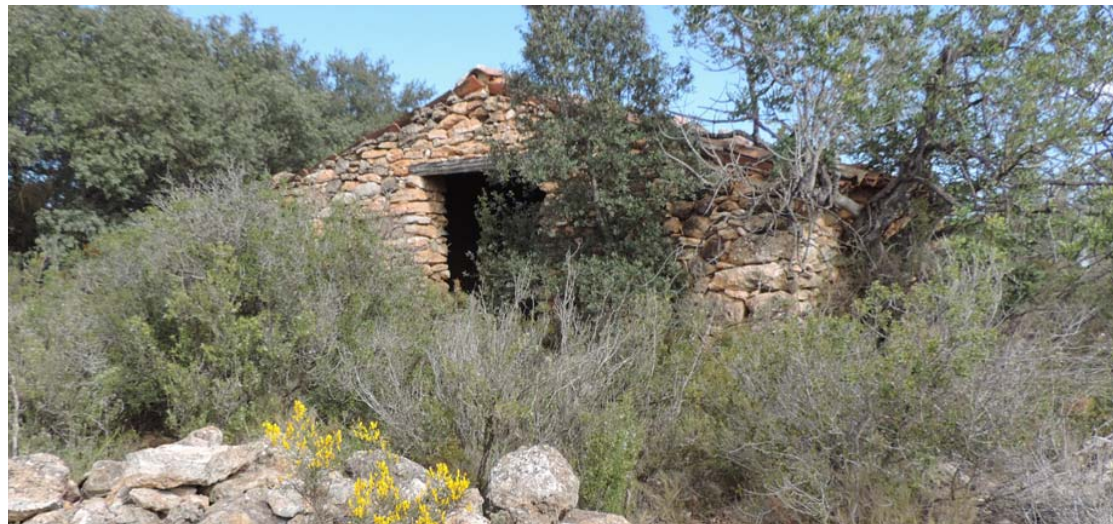
59. Maset:  
Coord. UTM 31T 252856 4464755

Restos de pequeña vivienda tradicional, situada sobre una cima amesetada cubierta de densa vegetación, pero que en las zonas de claro no aporta material arqueológico; recibe afección por parte del proyecto. Se propone su catalogación.

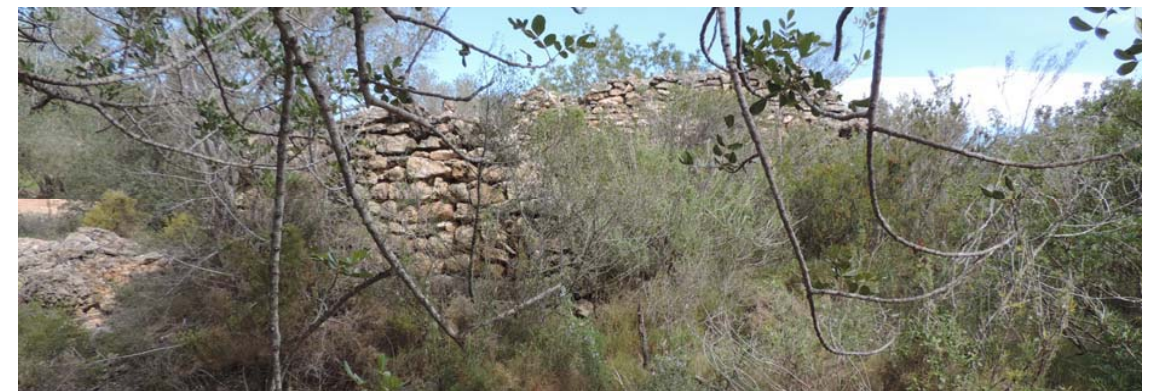
62. Restos de maset  
Coord. UTM 31T 252799 4464813

Restos de maset, perdidos bajo una densa vegetación. Se sitúa en un tramo de proyecto con buenas condiciones para el desarrollo de la prospección, en el que no se observan vestigios arqueológicos.

Los restos de esta pequeña vivienda tradicional deberán ser catalogados de manera previa a cualquier afección que la obra pueda generar.

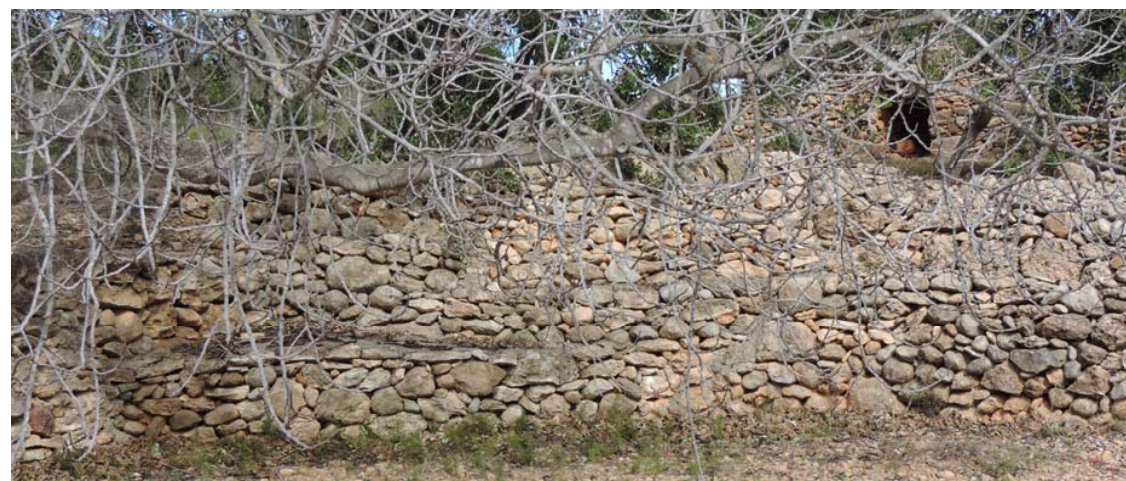
64. Conjunto etnológico:  
Coord. UTM 31T 252803 4464957

En el punto indicado por la coordenada se conserva, en muy buen estado, el conjunto etnológico mostrado en la fotografía, compuesto por un muro de mampostería en seco, de excelente calidad y estado de conservación, sobre el que se ha construido, de manera sincrónica, un banco corrido,

con la misma técnica y materiales. Es tangente a la obra por lo que, para evitar la afección accidental, deberá balizarse adecuadamente. Se propone su catalogación y conservación in situ.

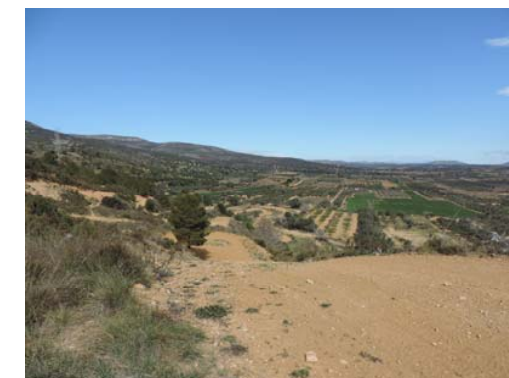
66. Tramo entorno PK12+600/12+700  
Coord. UTM 31T 252927 4464888

En el entorno indicado por la coordenada, el proyecto prevé intersección con el Camí de la Coloma, al este del Mas de Tarragó, sin ninguna afección prevista al mismo.

En este tramo existe en la actualidad un circuito de motocross, que ha alterado el entorno y que ha podido ser prospectado en parte.

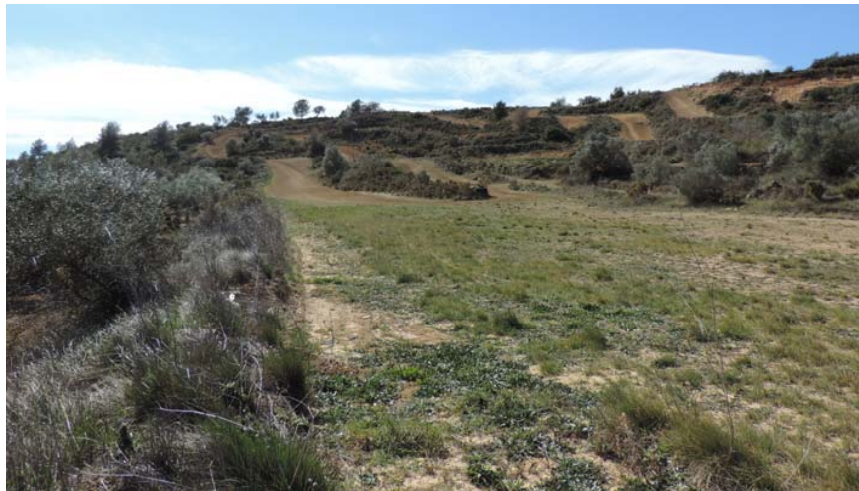
67. Continuación de la zona de proyecto:

Vista general de la pista de motocross, norte/sur

En estos terrenos tampoco se han hallado restos de interés arqueológico; algunas parcelas sí presentan muros de mampostería en seco en buen estado de conservación.

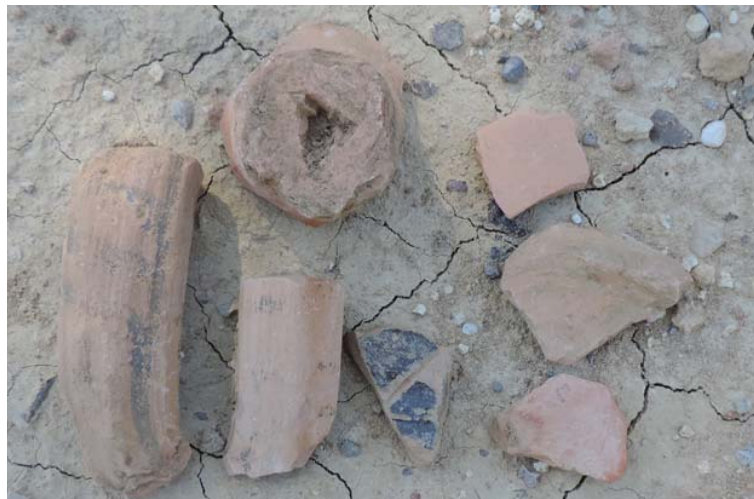
En terrenos colindantes a la banda de paso se han observado algunos fragmentos cerámicos de adscripción cronocultural moderna, muy escasos.

Se propondrá aplicación de seguimiento arqueológico para este tramo, desde el final de la pista de motocross en esta ladera norte (PK 13+000/13+200).

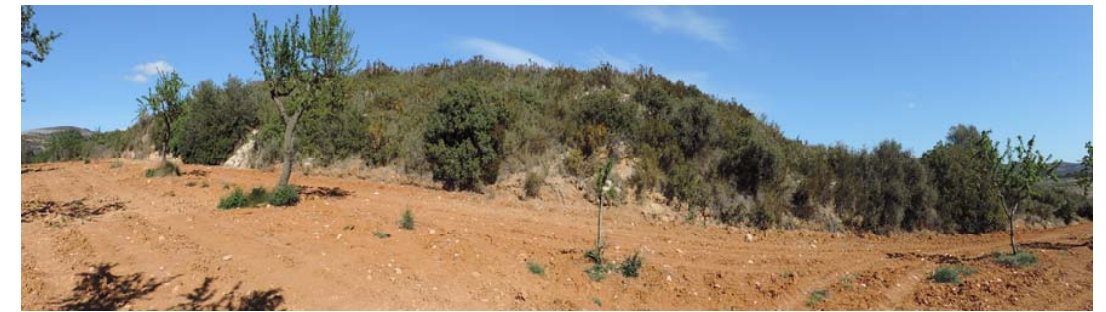
68. Barranc de la Rabosera:

En terrenos localizados entre el Barranc de la Rabosera y la LLoma de la Rabosera, adecuados para el cultivo por la transformación del piedemonte de dicha loma, que presentan óptimas condiciones para el desarrollo de la prospección, no se observan restos de interés arqueológico.

La ladera y zona alta de la loma se encuentran parcialmente cubiertas de vegetación, pero en los claros tampoco se aprecian vestigios asociables a un yacimiento arqueológico.

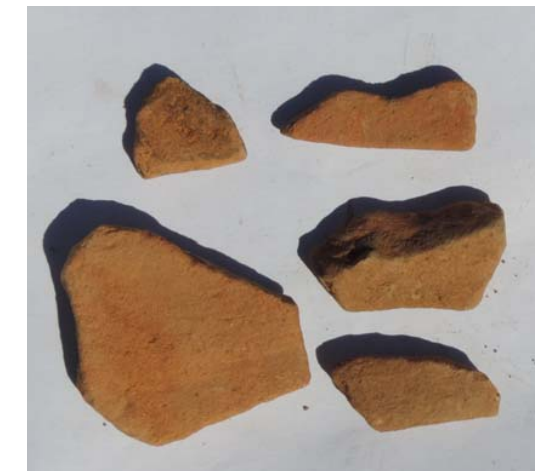
69. CAMPOS CON CERÁMICA DE INTERÉS:

Sobre la cima amesetada y transformada de este cerro, abierto al Barranc de la Rabosera, se observan algunos fragmentos de cerámica ibérica, muy triturada, eso sí.

No se observan otros indicios (contrastes en la tonalidad del suelo, restos arquitectónicos, fosas, etc) que evidencien la presencia de un yacimiento arqueológico, pero la presencia de los restos cerámicos debe ser especialmente tenida en cuenta, por lo que se propone la aplicación de seguimiento arqueológico para este tramo, desde el pie del cerro hasta alcanzar la CV-129, junto al PK 18+400 aproximadamente.

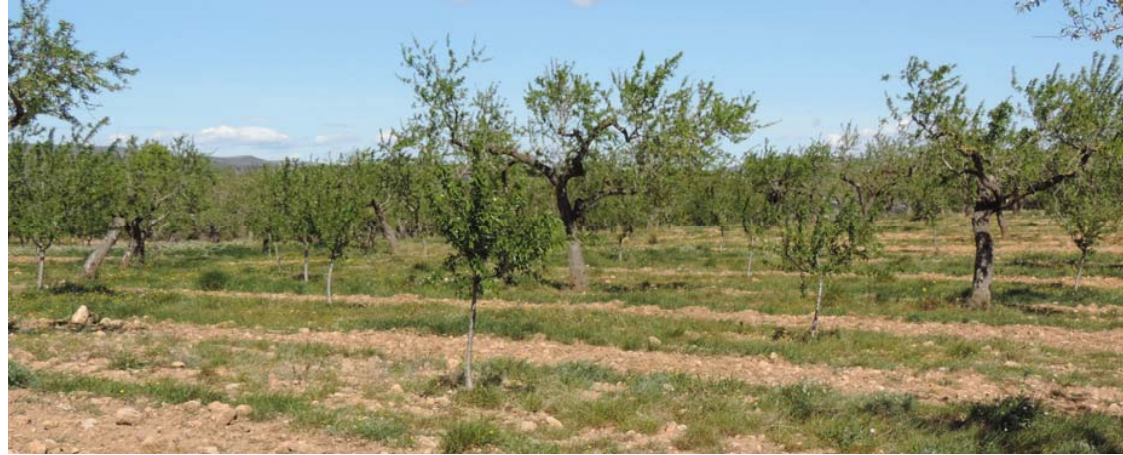
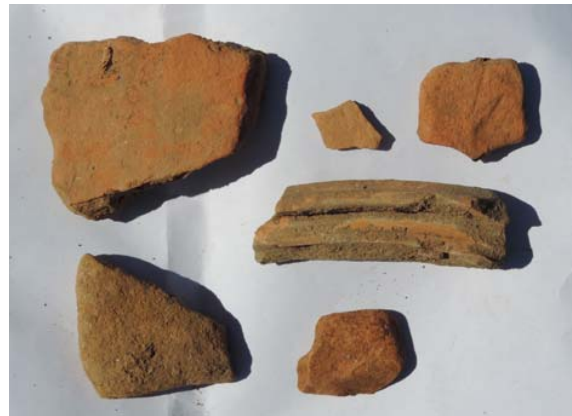
70. CAMPOS CON CERÁMICA DE INTERÉS:

En estas parcelas, que son la continuación de las anteriores, aún se registra la presencia de material cerámico de época ibérica, no muy abundante y rodado. Por esta circunstancia se plantea la necesidad de aplicar seguimiento a los desmontes (como señalado en el punto anterior), y no la de realizar catas.

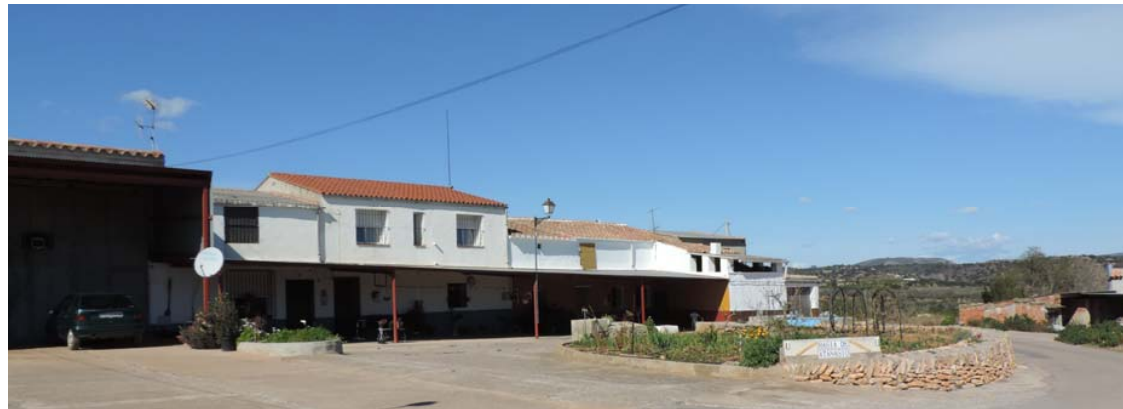
71. Mas de Tanassio:

En el punto indicado por la coordenada se sitúa este mas; algunas de las estructuras que componen este conjunto etnológico podrían tener cierta antigüedad, no así otras.

Las que parecen estar afectadas por el proyecto, por su aspecto, parecen ser de nueva planta. En la zona sí hay un refugio tradicional, de mampostería en seco, que queda en el margen de seguridad.

Se propone catalogar aquellas estructuras del conjunto que sean de carácter etnológico.

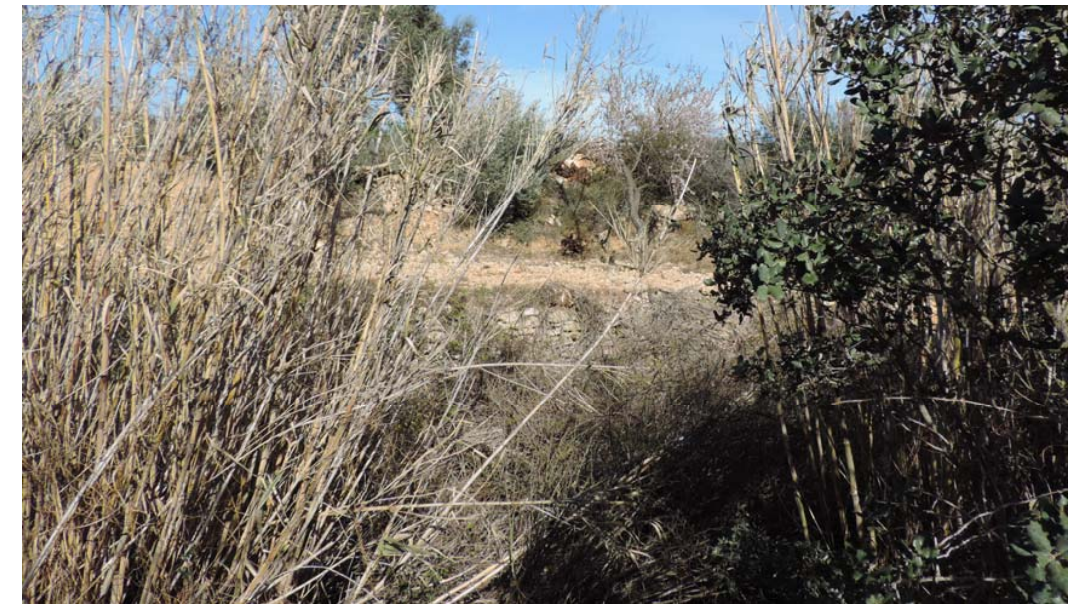
Sin interés per se, situada al borde del Barranc de Serafí, esta caseta de aperos resultará afectada por la obra.

El barranco, en este segmento, a su paso al pie de la caseta referida en y la zona de afección, presenta un refuerzo lateral, a modo de escollera, de mampostería en seco, que deberá ser repuesto por la obra y, para ello, deberían reservarse las piedras que la componen en la actualidad.

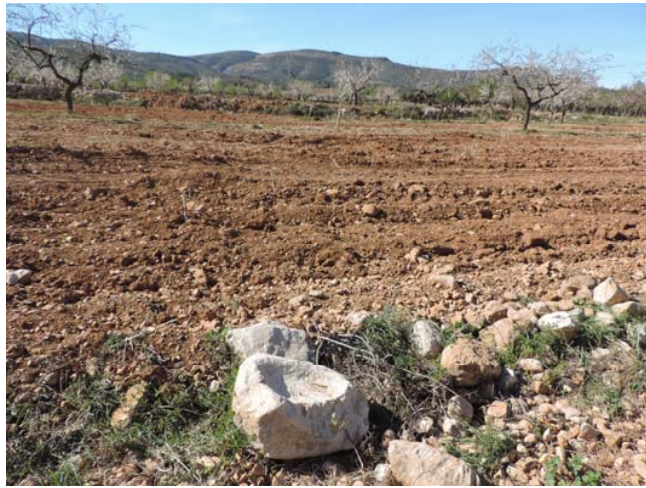
En el punto indicado por la coordenada, en terrenos que presentan buenas condiciones para el desarrollo de la prospección y sobre los que no se observan restos arqueológicos, se registra el elemento mostrado en la imagen.

Se trata de una pequeña pileta labrada en roca caliza, de 50 X 30 cm aproximadamente (aunque no está entera), que en una de sus caras mayores, plana, presenta el rebaje que actuaría de cuenco de contención. Se asocia a la actividad de caza de pájaros. Se descarta que fuera parte de un molino debido a lo pronunciado de la concavidad, que dificultaría la molienda.

La pieza deberá ser retirada de la zona de afección, conservada en uno de los márgenes de la parcela a la que pertenece.

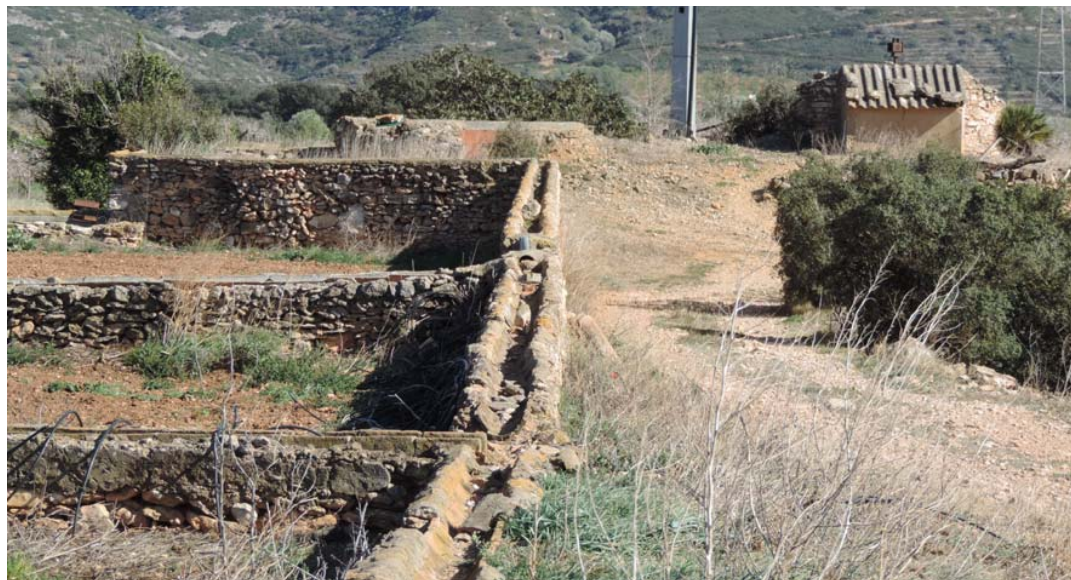
75. Conjunto etnológico:  
Coord. UTM 31T 254655 4470763

Este conjunto etnológico, compuesto por noria y canal de distribución de aguas de riego entre otros, se sitúa fuera del ámbito de afección del proyecto, incluso fuera de su margen de seguridad, pero recae junto a un pequeño camino que facilita el tránsito por los terrenos comprendidos entre los barrancos de Serafi y Borrell, por lo que no se descarta su uso para acceder a la zona de obras por lo que, de ser así, estos elementos deberán balizarse adecuadamente para evitar afecciones accidentales. Se propone su catalogación.

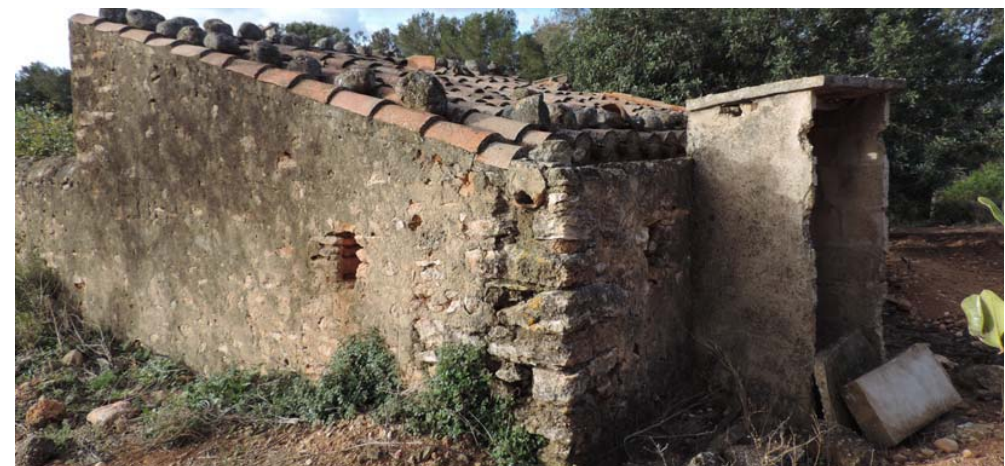
77. Conjunto etnológico:  
Coord. UTM 31T 256072 4471962

Maset dotado de sistema de captación de aguas para su conservación en cisterna.

Se verá afectado por el proyecto por lo que, de manera previa a cualquier actuación, deberá ser registrado adecuadamente.

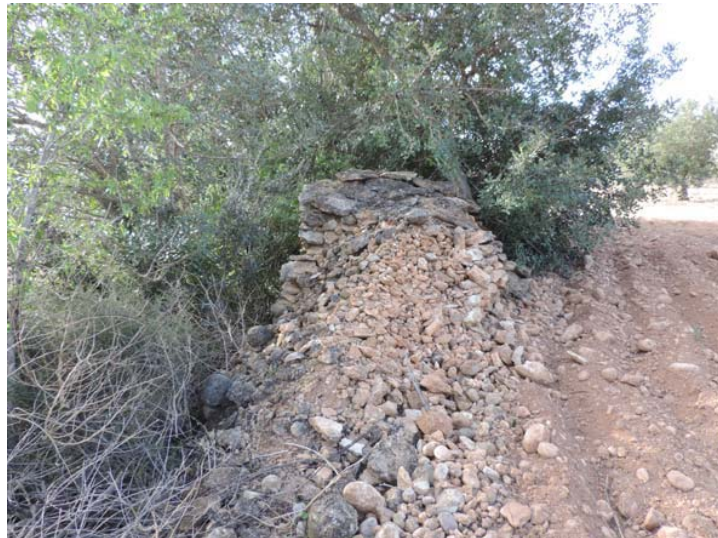
78. Refugio construido en un muro de mampostería:  
Coord. UTM 31T 256145 4472018

Este elemento etnológico recae en la banda de afección del proyecto por lo que, de manera previa a su desmonte, deberá ser registrado adecuadamente.

Cabe señalar que no presenta características que hagan imprescindible su conservación in situ.

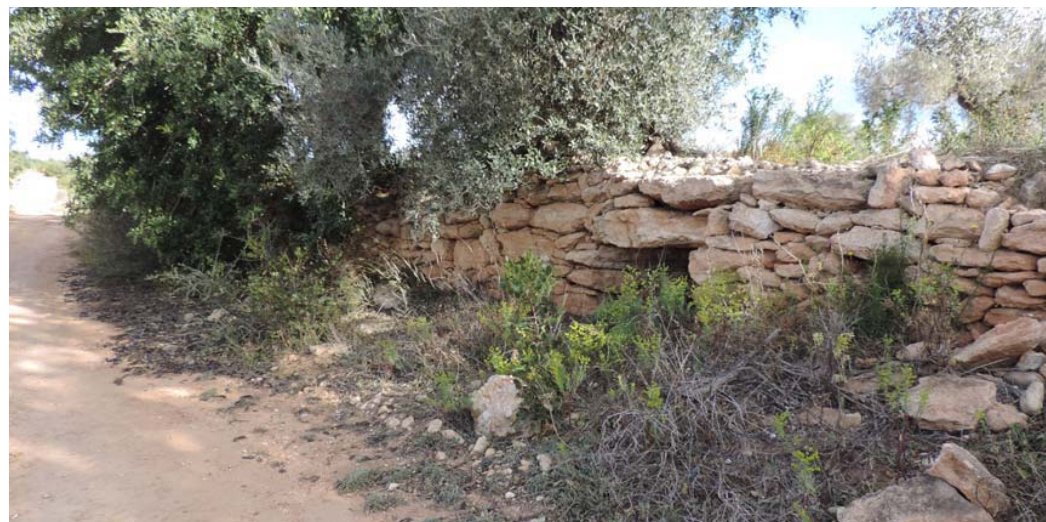
79. Refugio:  
Coord. UTM 31T 256122 4472141

Construido sobre un muro de mampostería en seco que delimita la parcela y el Camí del Mas de Pa i All, se sitúa este refugio.

Se trata de una construcción modesta, en buen estado de conservación, abierto hacia el mencionado camino y de capacidad muy limitada.

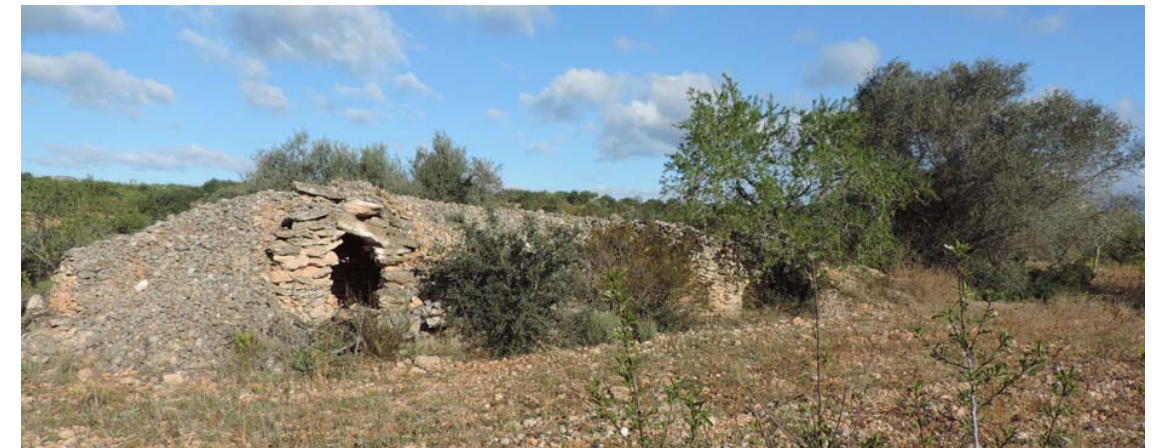
80. Conjunto etnológico:  
Coord. UTM 31T 256133 4472189

Refugio construido de manera sincrónica a un muro de mampostería en seco, muy bien conservado.

Se verá comprometido por la obra por lo que, si la seguridad vial del proyecto no se resintiera, sería adecuado compatibilizar su conservación con la ejecución de la obra pero, en cualquier caso, de manera previa, será necesario catalogarlo adecuadamente.

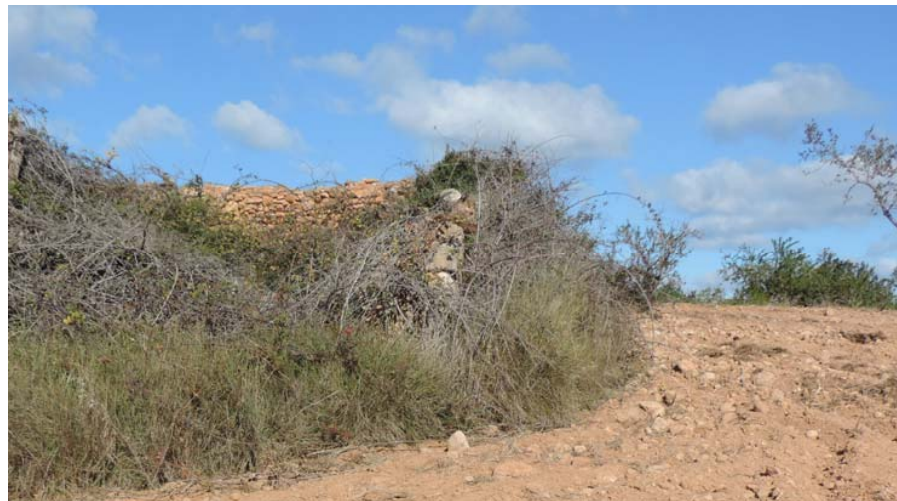
83. Maset hundido:  
Coord. UTM 31T 256145 4473182

En terrenos bien labrados, en los que no se observan restos arqueológicos, se conservan las ruinas de esta pequeña construcción, arrasada.

Se sitúa tangente a la banda de paso del proyecto, en riesgo de afección directa; se propone su catalogación.

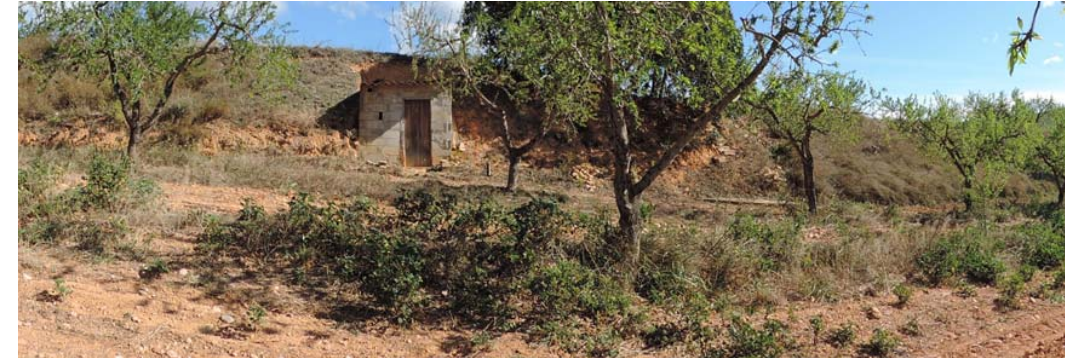
84. Parany y caseta de aperos:  
Coord. UTM 31T256259 4472786

Sin interés patrimonial y en la banda de afección.  
Se propone su catalogación, de manera previa a su demolición.

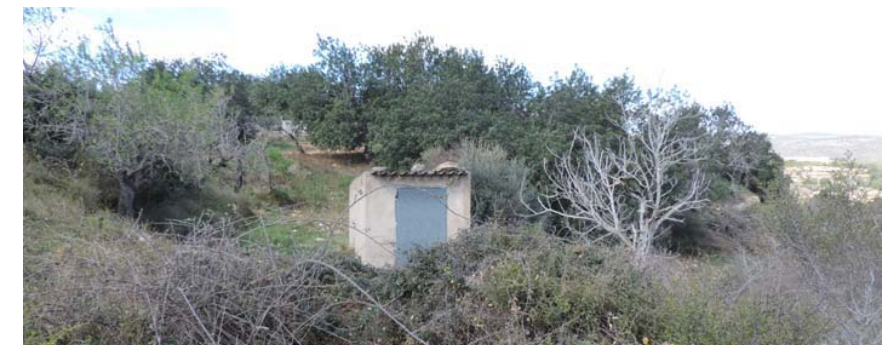
86. Antiguo pozo:  
Coord. UTM 31T 256240 4473838

En el margen de seguridad del proyecto se sitúa este antiguo pozo, protegido por una construcción reciente; los terrenos ocupados por la banda de paso presentan óptimas condiciones para el desarrollo de la prospección y condiciones adecuadas para su ocupación desde la antigüedad; se observan restos cerámicos de posible interés arqueológico y, por ello, se propone la realización de seguimiento.

Se sitúa junto a la calzada norte del camí del Mas d'en Rieres, con el que el proyecto prevé intersección en este punto.

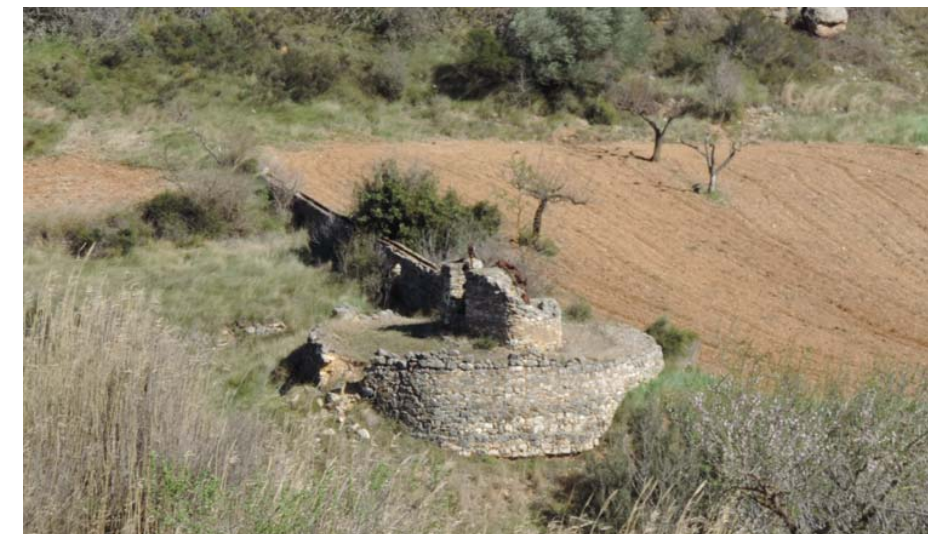
91. Conjunto hidráulico:  
Coord. UTM 31T 256705 4474313

Fuera de la banda de paso del proyecto y sin riesgo de afección directa por parte del mismo, se localiza esta noria, en perfecto estado de conservación, asociada a un acueducto de distribución de agua de riego que, en algún tramo, presenta arcadas para salvar la intersección con un pequeño barranco.

Deberá ser catalogada y, si se usa el camino que conduce hasta la noria como acceso al ámbito de proyecto, deberá balizarse adecuadamente de manera previa, como medida de seguridad.

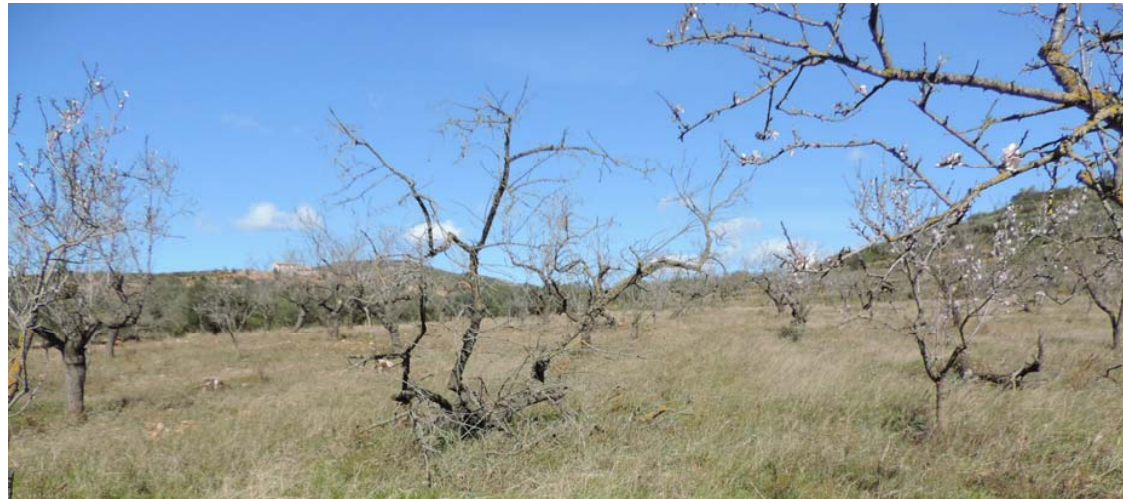
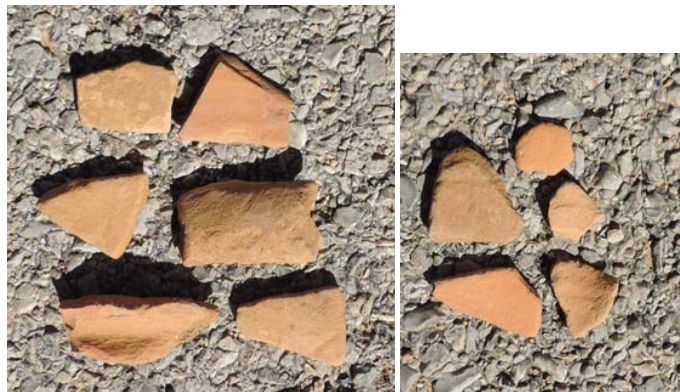
92. CERÁMICA DE INTERÉS:

Este segmento del proyecto discurre por terrenos que no presentan buenas condiciones para el desarrollo del trabajo, pero en el margen de seguridad se registra la presencia de fragmentos de cerámica de clara filiación ibérica.

Se propondrá aplicación de seguimiento arqueológico a este tramo, si bien se interpreta que, estos restos, podrían proceder del cerrito situado al noreste del proyecto, a cuyo piedemonte discurre el trazado.

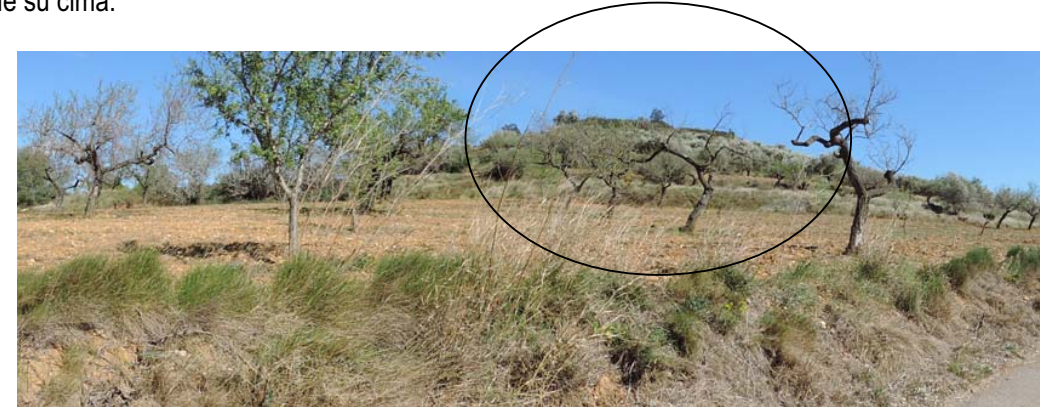
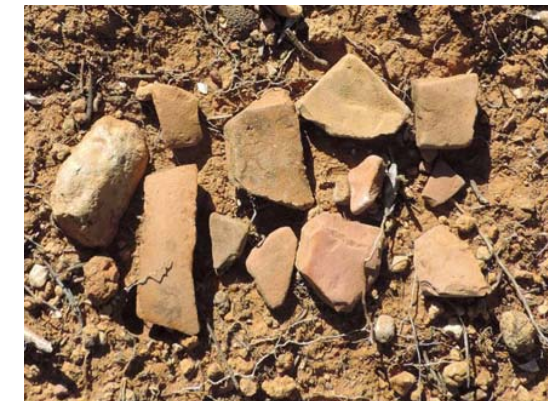
En las terrazas del cerro se ha observado material cerámico ibérico, en muy escaso porcentaje; la cima se encuentra cubierta de densa vegetación y no puede ser registrada adecuadamente. Las secciones abiertas por el aterrazamiento de la ladera tampoco aportan estratos de interés patrimonial.

Inicialmente se podría considerar que, los restos hallados en la traza, podrían proceder de este cerro pero, para descartar posibles afecciones a áreas de ocupación asociadas a una ocupación del cerro en la antigüedad (como podría ser una necrópolis), se propone el seguimiento arqueológico al tramo.

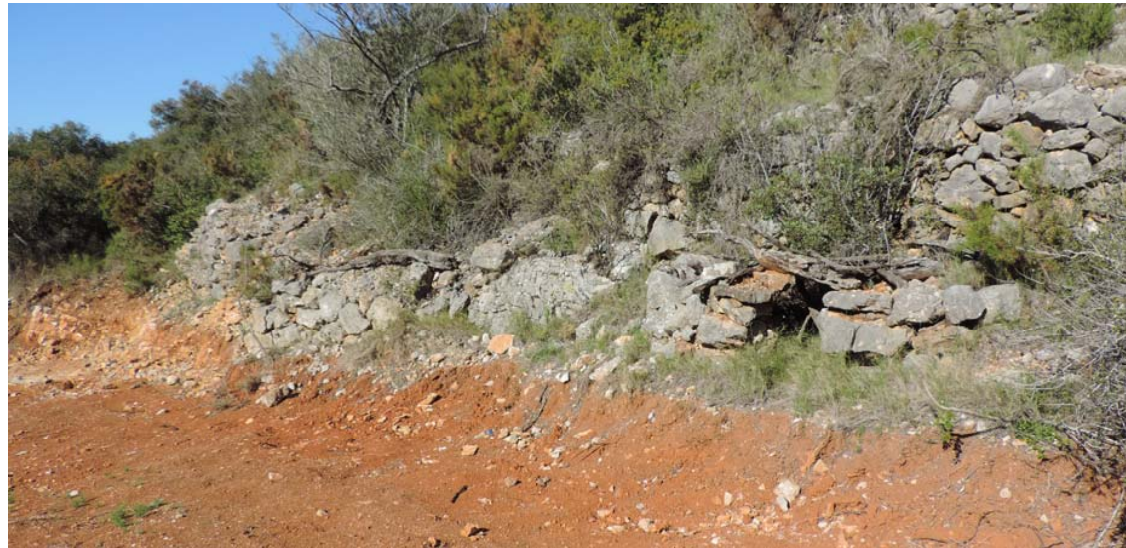
100. Entorno PK 24+600:  
Coord. UTM 31T 257229 4475023

Ámbito en que, en las secciones del terreno, no se observan restos de interés arqueológico. En este entorno, aterrazado, en uno de los muros de mampostería se observa un refugio, construido de manera sincrónica al mismo; es de escasa entidad y se presenta mal conservado. Recibe afección por parte del proyecto, por lo que deberá ser registrado. En caso de poder conservarse in sí u se recomienda su balizado, para prevenir daños accidentales.

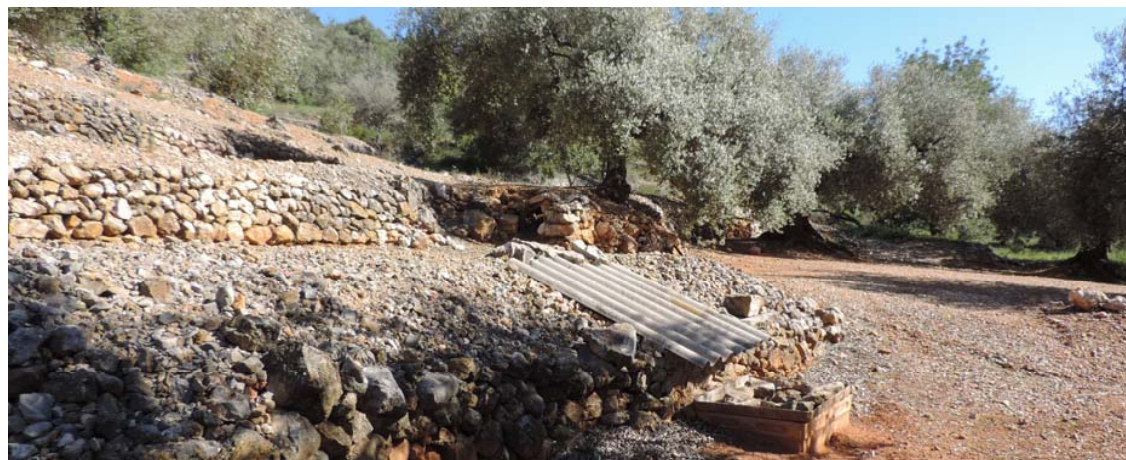
101. Conjunto etnológico:  
Coord. UTM 31T 257262 4475073

Zona de cultivos en buen estado para el desarrollo de la prospección en los que no se observan restos arqueológicos pero, en uno de los muros de mampostería que da soporte a una terraza, se observa la existencia de un refugio asociado a un aljibe próximo.

Estos elementos recaen en la banda de paso del proyecto, por lo que deberán ser registrados adecuadamente de manera previa a cualquier afección.

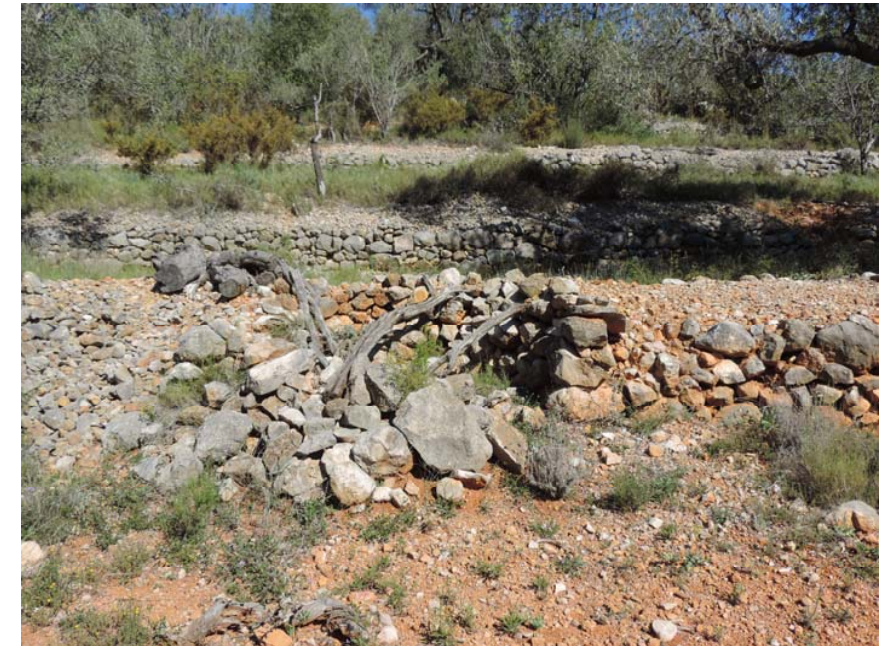
102. Ladera de la Solana:  
Coord. UTM 31T 257541 4475334

Terrazas y vegetación en la zona

El proyecto aún discurre encajado entre el río Segarra y el cerro sierra de La Solana; en este segmento continúan los cultivos de secano, destacando la ladera aterrazada, con muros de mampostería en seco. En uno de esos muros se observan los restos de un pequeño refugio, de planta circular, hundido.

Estas terrazas recaen en terrenos en óptimas condiciones para el desarrollo de la prospección, afectados por el proyecto en parte, y sobre los que no se observan vestigios arqueológicos.

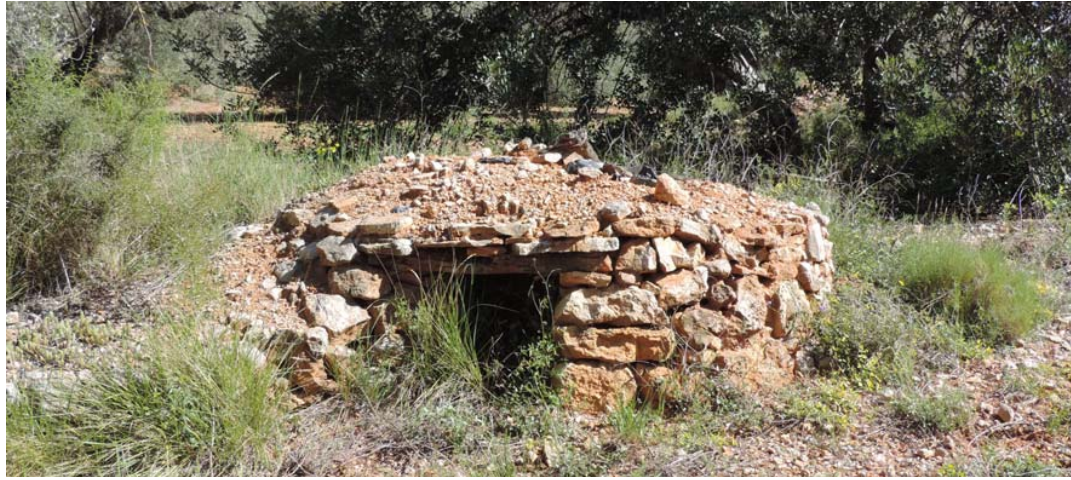
103. Refugio de mampostería en seco:  
Coord. UTM 31T 257611 4475337

Este pequeño refugio se sitúa en el ámbito de proyecto; deberá ser registrado adecuadamente de manera previa a cualquier impacto. En los terrenos circundantes no se aprecian restos arqueológicos.

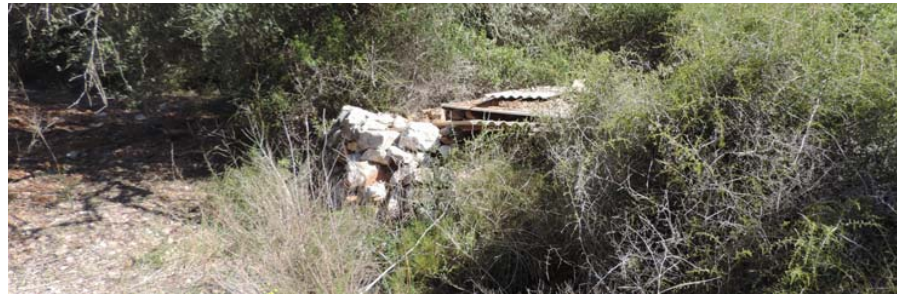
104. Refugio:  
Coord. UTM 31T 257678 4475348

Próximo al ámbito de proyecto pero sin riesgo de afección directa, en un muro colindante a terrenos cubiertos de densa vegetación, se conserva este pequeño refugio; los campos de alrededor con buenas condiciones de visibilidad no aportan datos de interés arqueológico. Se propone su catalogación.

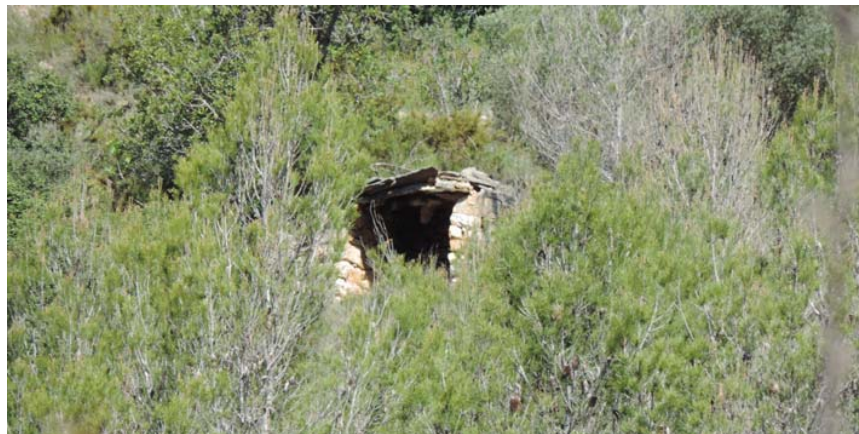
Refugio sin afección.
