## **ANEXO Nº 8.- ESTUDIO DE PATRIMONIO**

VALORACIÓN DE AFECCIONES AL PATRIMONIO CULTURAL DE LAS VARIANTES  
 DEL PROYECTO "AUTOVÍA A-7, DEL MEDITERRÁNEO TRAMO: VILANOVA  
 D'ALCOLEA – TRAIQUERA. PROVINCIA DE CASTELLÓN  
 Memoria de Prospección para Impacto Patrimonial

Memoria de Prospección para Impacto Patrimonial

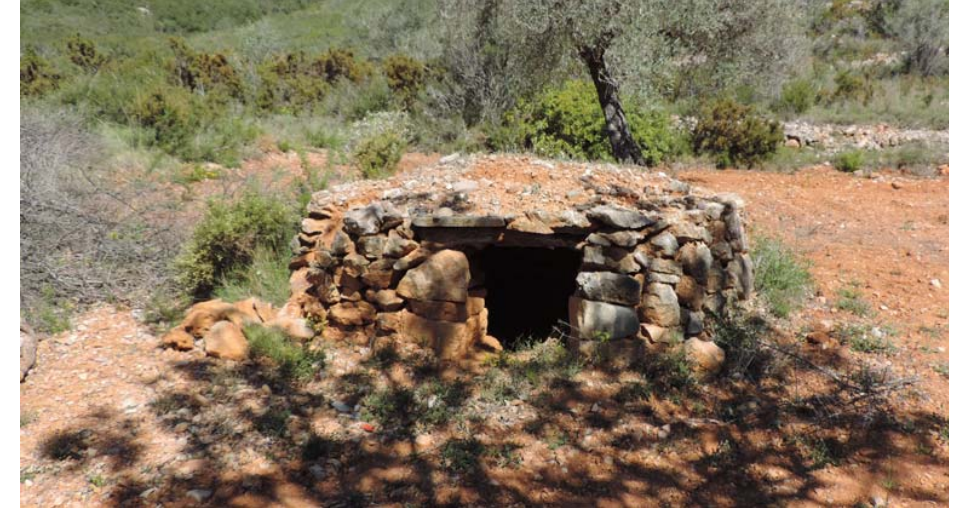
105. Refugio:  
Coord. UTM 31T 257695 4475495

Refugio que se localiza próximo a la banda de paso del proyecto pero sin riesgo de afección directa; presenta buen estado de conservación y, en los terrenos de alrededor, no se han registrado restos de interés patrimonial.

Se recomienda su catalogación.

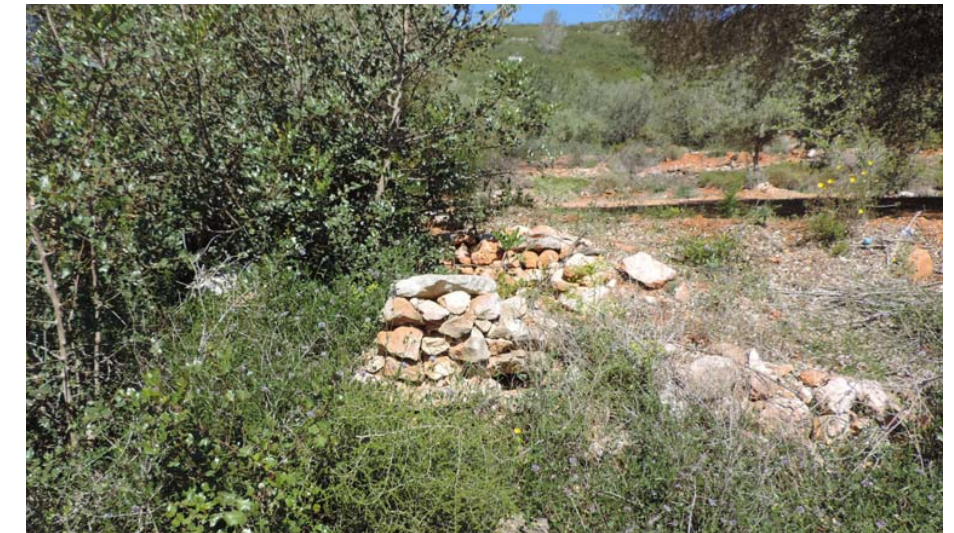
106. Estructuras de mampostería en seco:  
Coord. UTM 31T 257760 4475533

Frente a la banda de paso del proyecto y en la zona de estudio abundan los muros de mampostería en seco, de diversa entidad y, en algunos casos, como en éste, presentan algún refugio construido de manera sincrónica.

Los terrenos de alrededor no presentan restos de interés arqueológico.

Dado que podría resultar afectado por el proyecto, sería adecuado balizarlo como medida de seguridad, y registrarlo convenientemente.

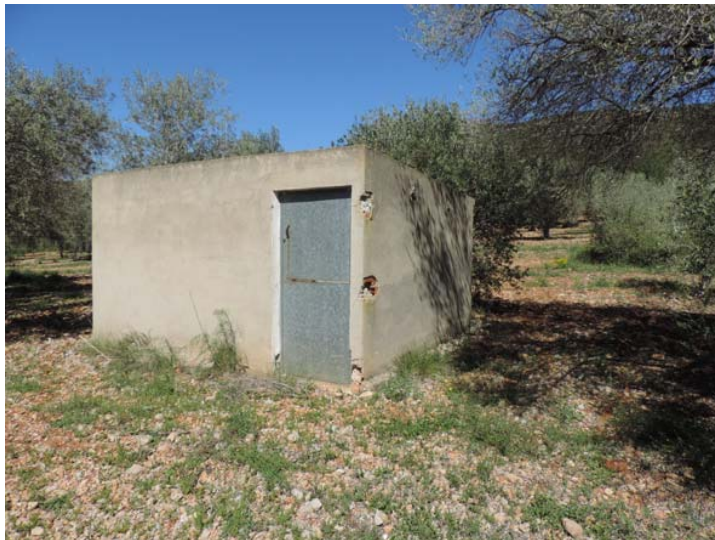
107. Caseta de aperos:  
Coord. UTM 31T 257796 4475439

Sin interés patrimonial; en los terrenos que la rodean no se observan restos arqueológicos. Recibe afección directa por parte del proyecto. Se propone su catalogación.

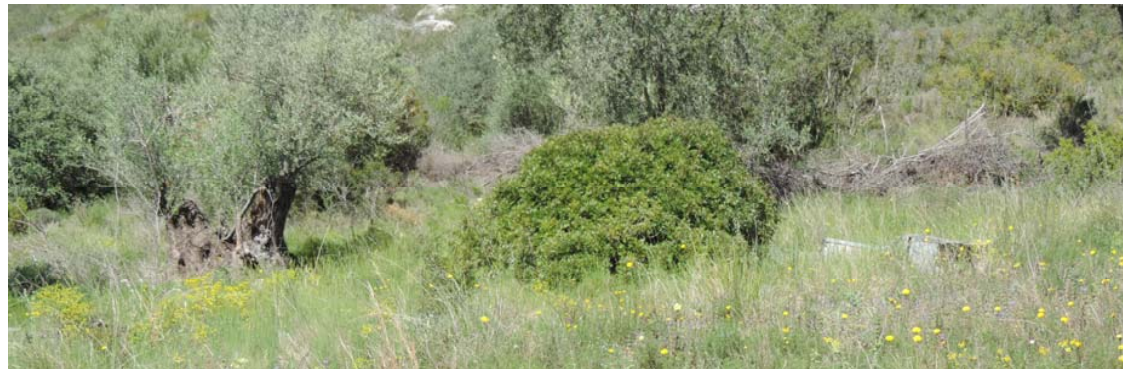
108. Antigua zona apícola:  
Coord. UTM 31T 257876 4475576

Banda de paso del proyecto por una zona cubierta de vegetación, en la que, además, se observan algunas colmenas. Se propone la aplicación de seguimiento a los desbroces en la zona.

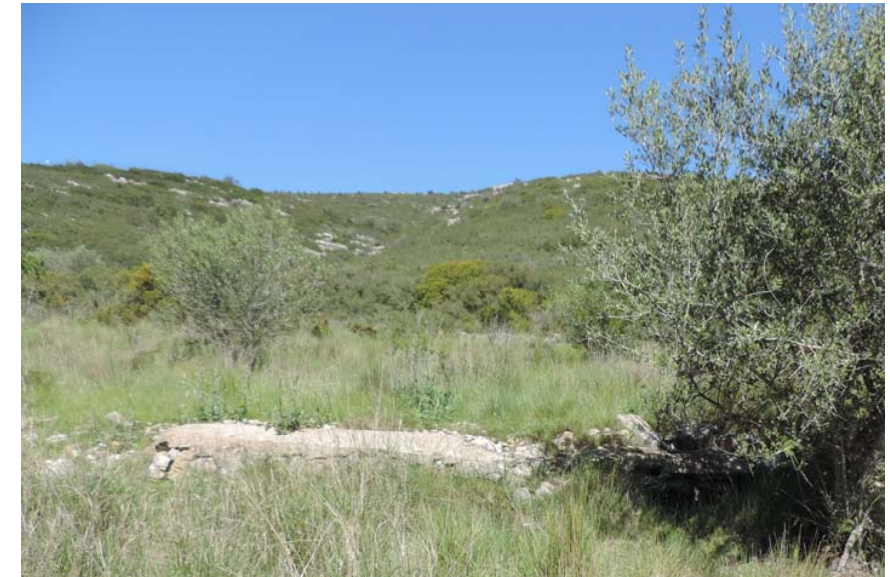
109. Aljibe:  
Coord. UTM 31T 257902 4475601

Estructura hidráulica con sistema de captación de aguas, construido en un muro de mampostería en seco, en mal estado de conservación, rodeado de terrenos cubiertos con densa vegetación. Se verá afectado por el proyecto por lo que se propone su catalogación.

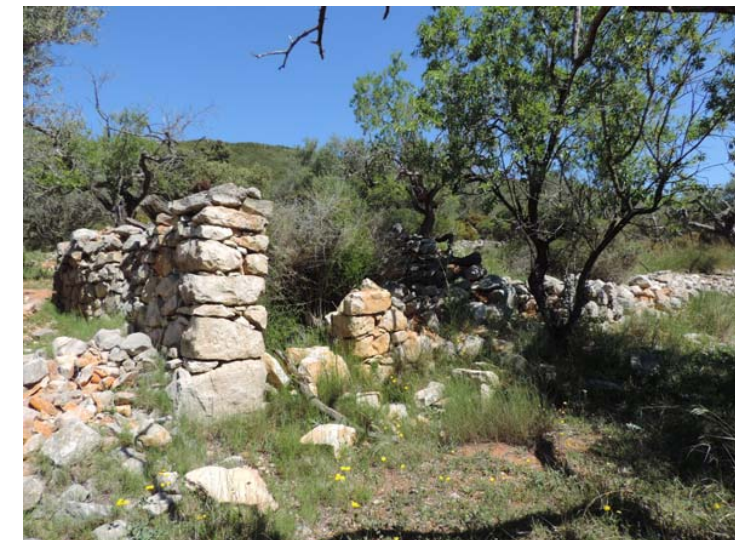
110. Restos de maset:  
Coord. UTM 31T 257942 4475639

Pequeña caseta hundida, de mampostería en seco, que se verá afectada por el proyecto. Se encuentra en una zona cubierta por densa vegetación. Se propone su catalogación.

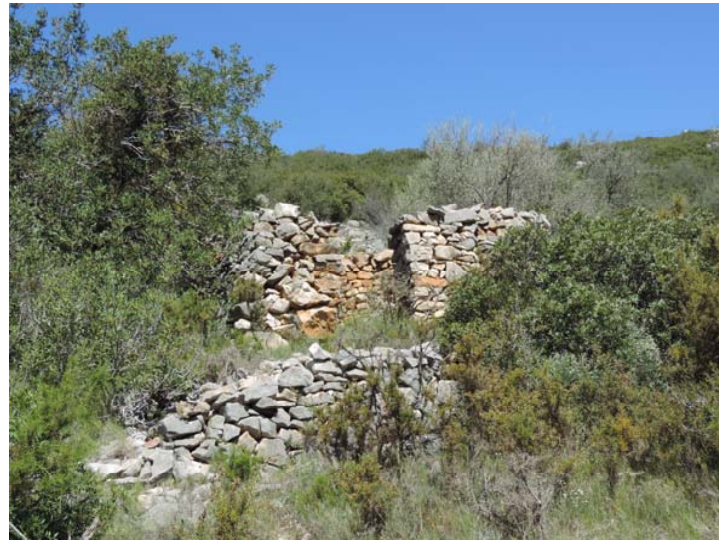
111. Restos de maset:  
Coord. UTM 31T 257972 4475674

Pequeña caseta hundida, de mampostería en seco, que se vería afectada por el proyecto. Se propone su catalogación.

Se encuentra en una zona cubierta por densa vegetación.

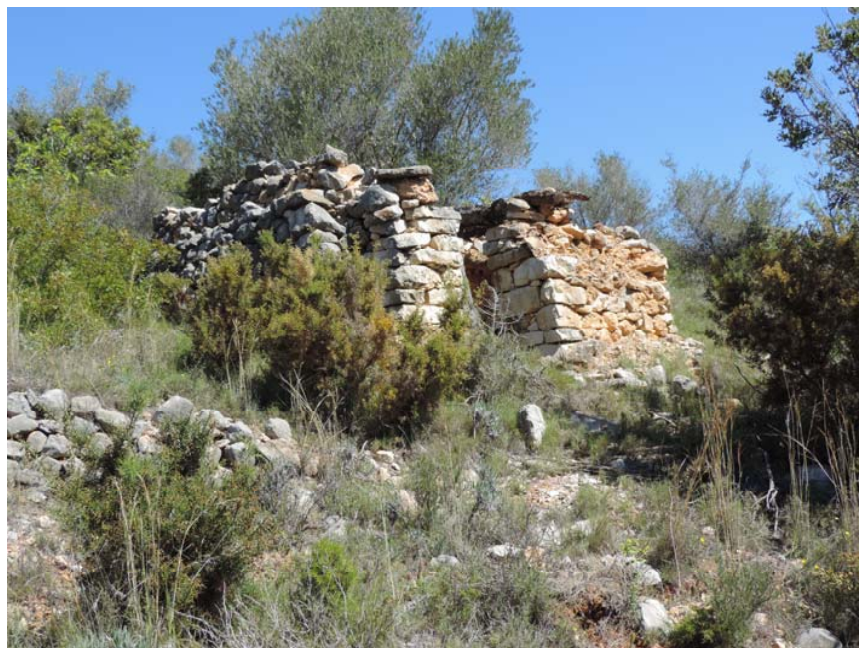
112. Restos de maset:  
Coord. UTM 31T 257984 4475682

Pequeña caseta hundida, de mampostería en seco, que se vería afectada por el proyecto; se propone su catalogación.

Se encuentra en una zona cubierta por densa vegetación.

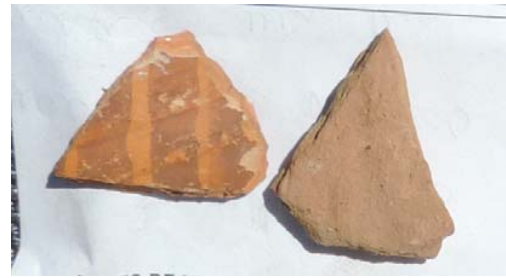
115. CERÁMICA DE INTERÉS:  
Coord. UTM 31T 258114 4475839

Tramo de paso del proyecto con vegetación en el que, en algunas zonas de claro, se han observado restos cerámicos de posible adscripción moderna y/o medieval por lo que se propone la realización de seguimiento arqueológico entre los puntos 112 y 118 de este informe, PK 25+550 hasta PK26+000.

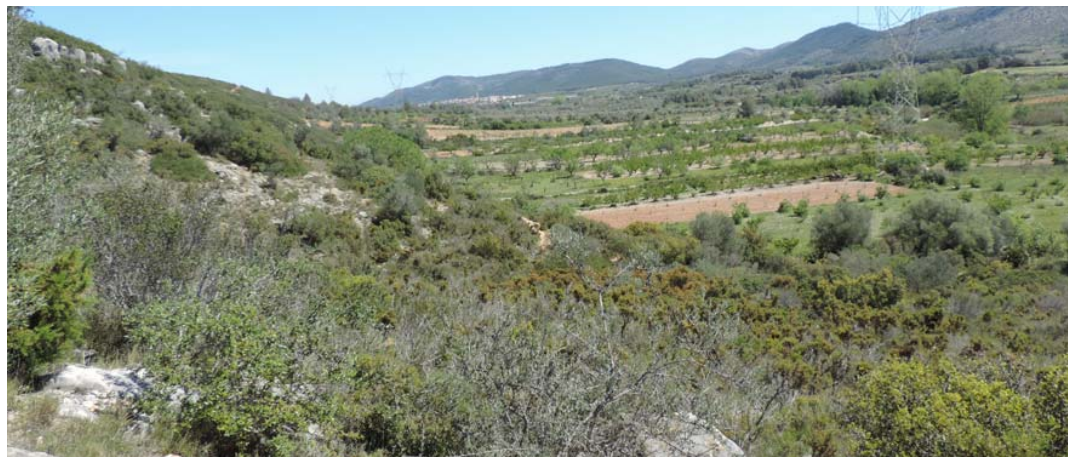
116. Zona de topografía de interés:  
Coord. UTM 31T 258172 4475895

La banda de proyecto discurre al pie de La Solana y, en el punto señalado por la coordenada, coincide con la ladera de un cerro de topografía de interés aunque toda la zona presenta densa vegetación por lo que se propone la aplicación de seguimiento arqueológico.

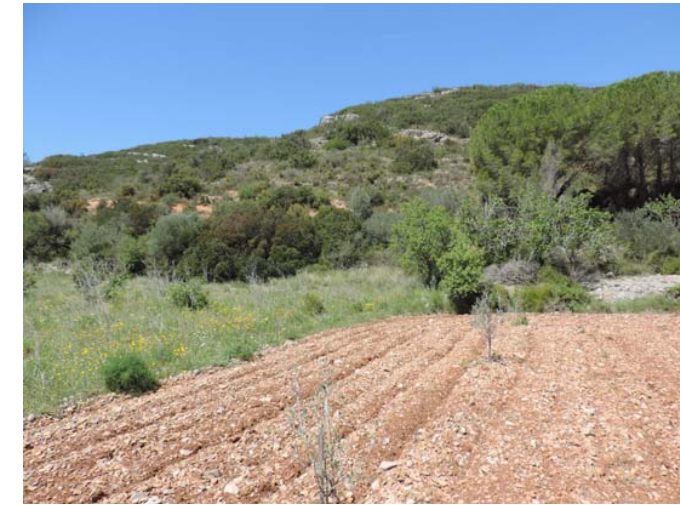
117. Banda de paso del proyecto:  
Coord. UTM 31T 258223 4475900

Banda de estudio en la que no se observan restos de interés arqueológico.

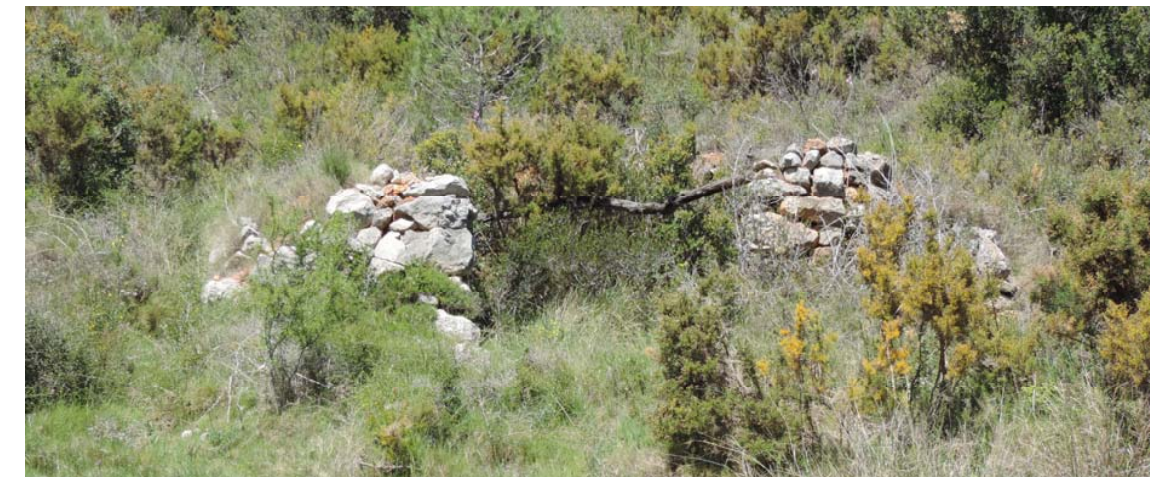
118. Refugio:  
Coord. UTM 31T 258217 4475960

En la banda de paso del proyecto y en riesgo de afección por parte del mismo, se localizan los restos de este refugio, en mal estado de conservación. Deberá ser registrado adecuadamente de manera previa a cualquier afección.

En la zona existe densa vegetación por lo que se propondrá seguimiento arqueológico.

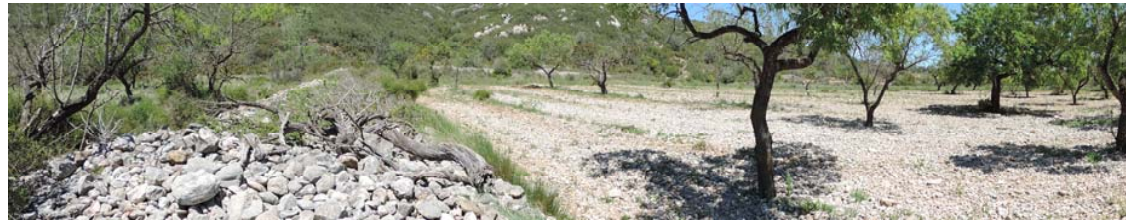
Muro de mampostería en seco, de linde de propiedad, que será afectado por el proyecto. Se propone su registro adecuado, debido a sus características y dimensiones.

Parte de los terrenos afectados por el trazo del futuro vial presentan óptimas condiciones para el desarrollo de la prospección, y no se observan restos arqueológicos.

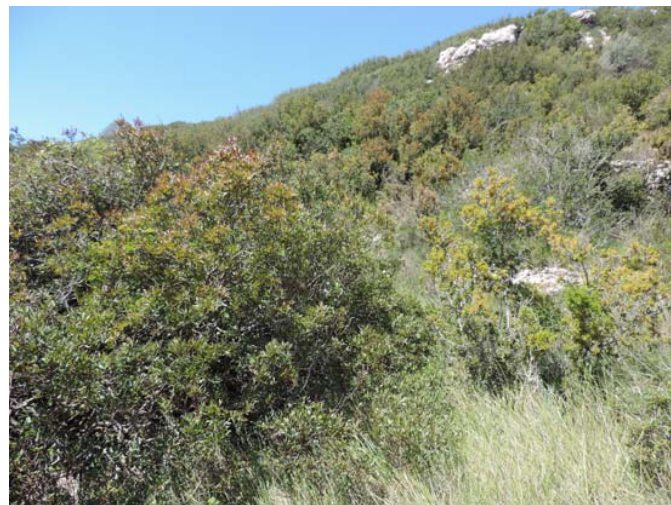
120. Posible estructura hidráulica:  
Coord. UTM 31T 258303 4476065

Cubierta por densa vegetación propia de zonas húmedas, en contraste con la del resto de la zona, se intuye la existencia de una posible noria o aljibe en el punto indicado por la coordenada.

Se propone aplicación de seguimiento a los desbroces y, de confirmarse la existencia de un elemento etnológico bajo la vegetación, deberá registrarse adecuadamente de manera previa a cualquier afección.

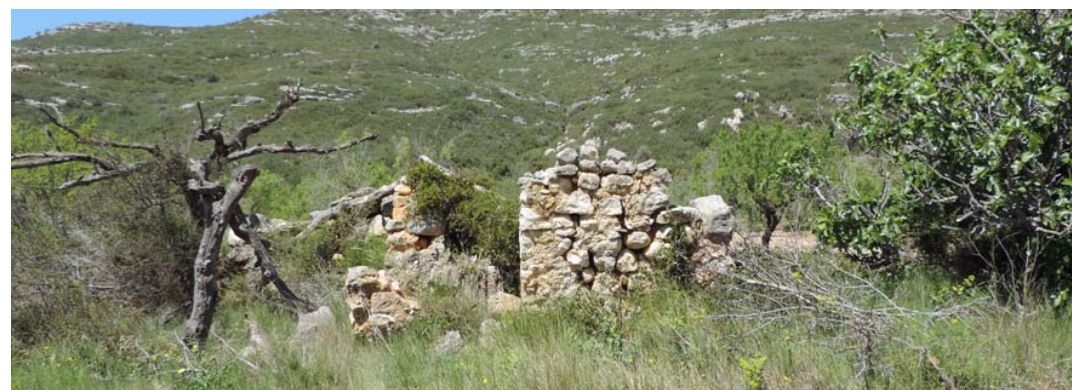
121. Caseta de aperos:  
Coord. UTM 31T 258362 4475942

Sin afección por parte del proyecto, situada en parcelas que, hacia el este, recaen en el margen de seguridad. Esos terrenos presentan óptimas condiciones para el desarrollo de la prospección, pero no aportan vestigios arqueológicos.

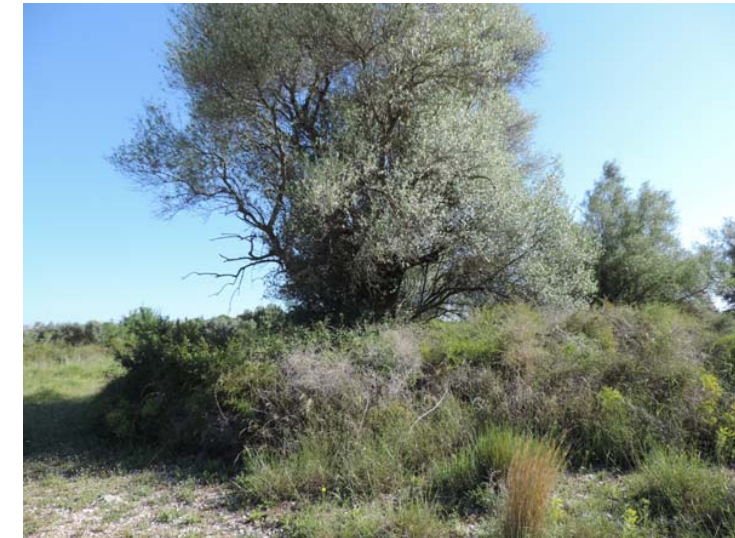
122. Olivo ancestral y posible ro gle  
Coord. UTM 31T 258264 4478634

Junto al Barranc de les Socarrades la vegetación es muy densa, e impide la correcta visualización del elemento, así como de parte de la banda de estudio. Se propone su documentación así como seguimiento arqueológico al tramo.

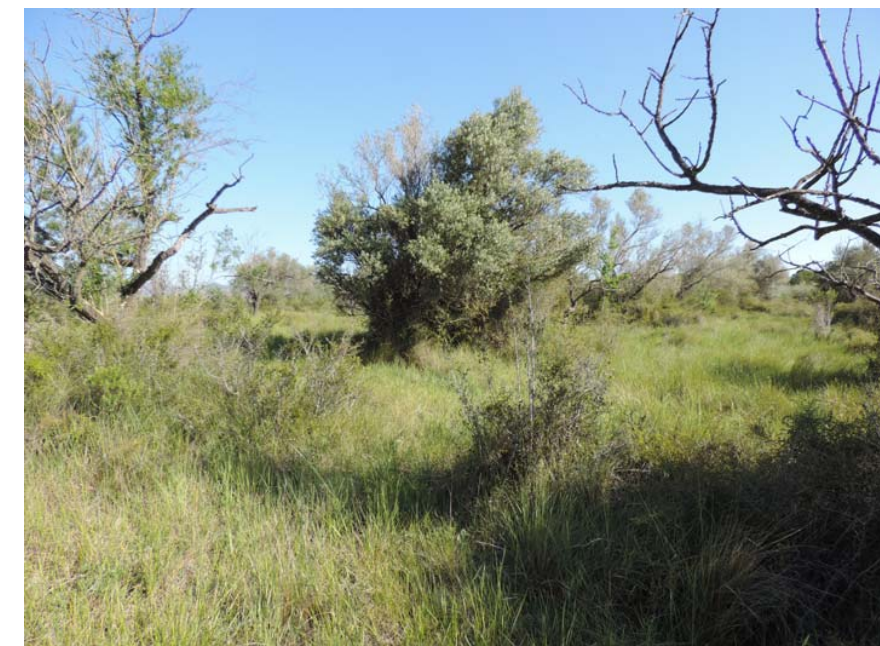
123. Tramo con vegetación:  
Coord. UTM 31T 258231 4478638

Desde el punto indicado por la coordenada hasta la Coord. UTM 31T 258140 4478863, el proyecto y su margen de seguridad discurre por una zona cubierta de vegetación, por lo que se propone el seguimiento a los desbroces en este tramo.

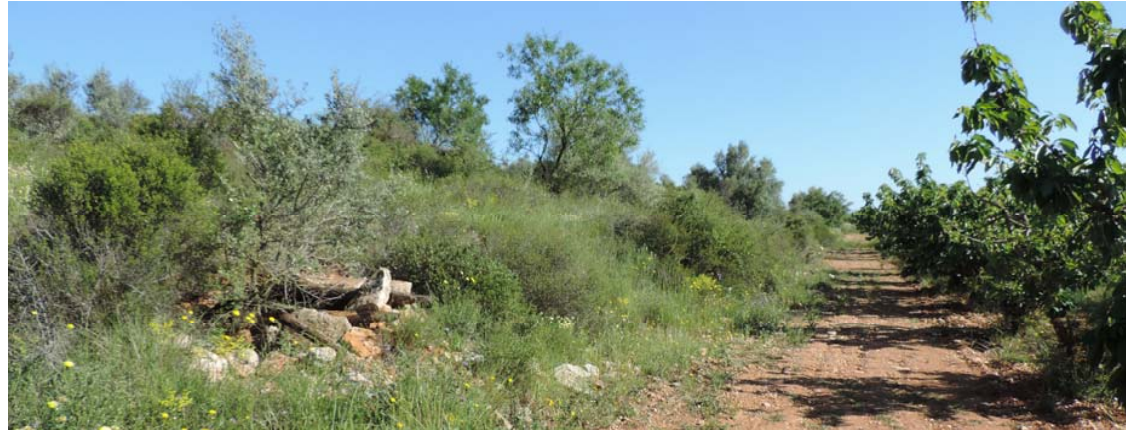
124. Cucó:  
Coord. UTM 31T 258107 4478926

En la banda de paso del proyecto se localiza este cucó, hundido; se rodea de terrenos en buenas condiciones para el desarrollo de la prospección, en los que no se observan restos de interés arqueológico. Se propone su catalogación ya que recibe afección directa del proyecto.

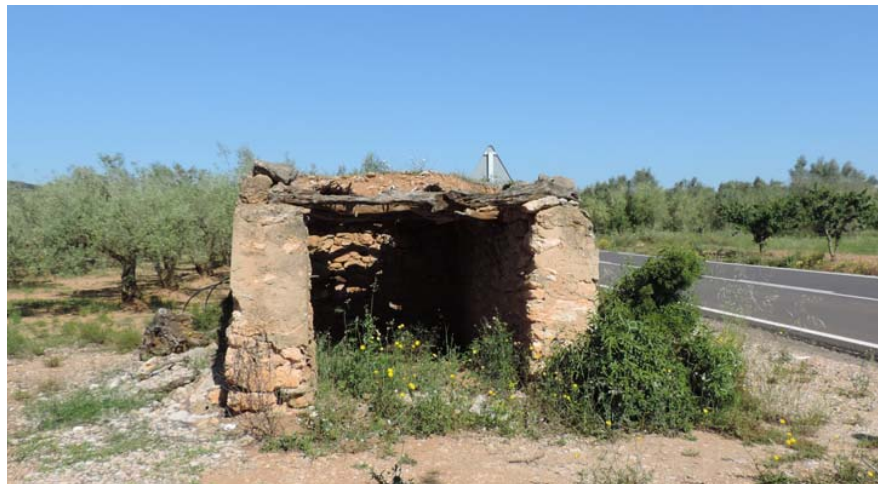
125. Refugio:  
Coord. UTM 31T 258089 4479093

Se sitúa en la banda de paso del proyecto, junto al Camí de les Hortes. Recibe afección directa; se conserva en un estado regular. Se propone su catalogación de manera previa a cualquier afección.

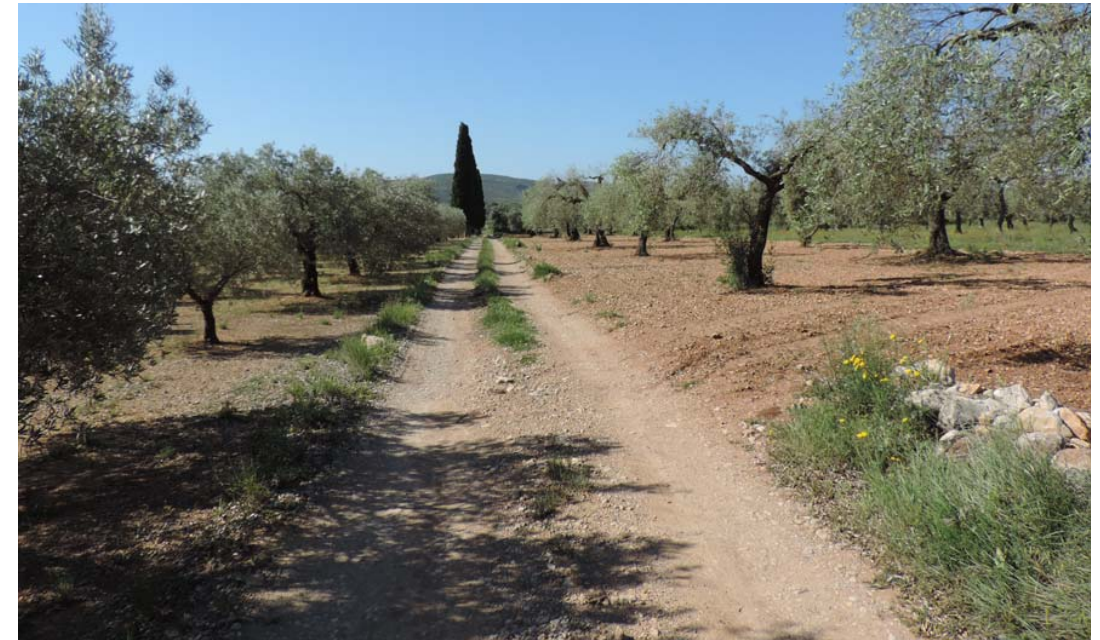
126. Camí Vell de La Salzadella a Tírig:  
Coord. UTM 31T 258043 4479109

Camino ancestral que no se verá interrumpido por el proyecto, aunque éste presenta intersección sobre el mismo.

Este viejo camino en la actualidad es un moderno vial, en el que se observan obras recientes y, salvo error, esos desmontes no sacaron a la luz resto alguno de una calzada histórica u otros, por lo que se considera que el proyecto aquí estudiado tampoco generará afección alguna.

Se propone seguimiento arqueológico a los posibles desmontes en la zona de intersección de ambos viales, para documentar la posible calzada ancestral.

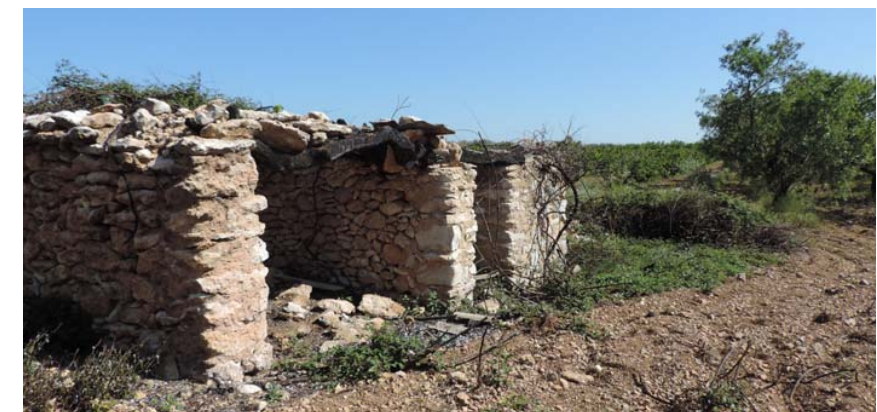
127. Refugio con corral:  
Coord. UTM 31T 257890 4479027

Conjunto etnológico que no recibe afección directa por parte del proyecto. Se compone de un refugio que cuenta con un espado adosado que correspondería al corral.

En numerosas ocasiones estas pequeñas construcciones son utilizadas como lugar de habitación en determinados períodos del año, pernoctándose allí en función de las actividades del campo, por lo que junto al pesebre se construye una estancia que permita guardar aperos y algún otro animal doméstico.

Se propone su catalogación.

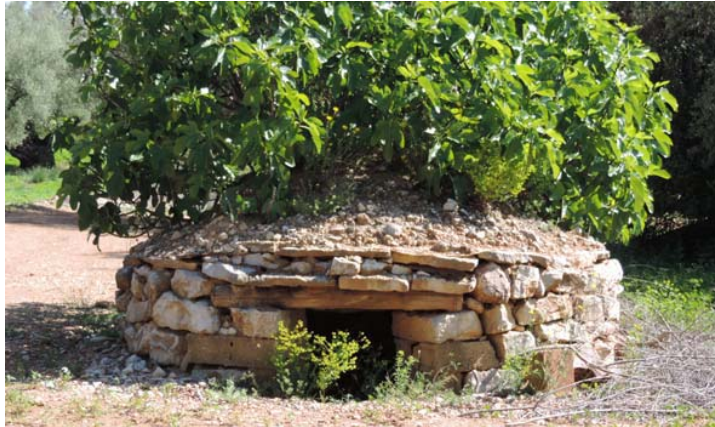
128. Refugio con obras recientes:  
Coord. UTM 31T 257968 4479290

Estructura que parece haber sido reformada para su uso con fines cinegéticos ya que se sitúa frente a un bebedero, tangente a la zona de obra.

Su techumbre se encuentra impermeabilizada con plásticos y su acceso ha sido reforzado con bloques de hormigón.

Deberá ser catalogado. Se sitúa inmediato al proyecto, en riesgo de afección directa,

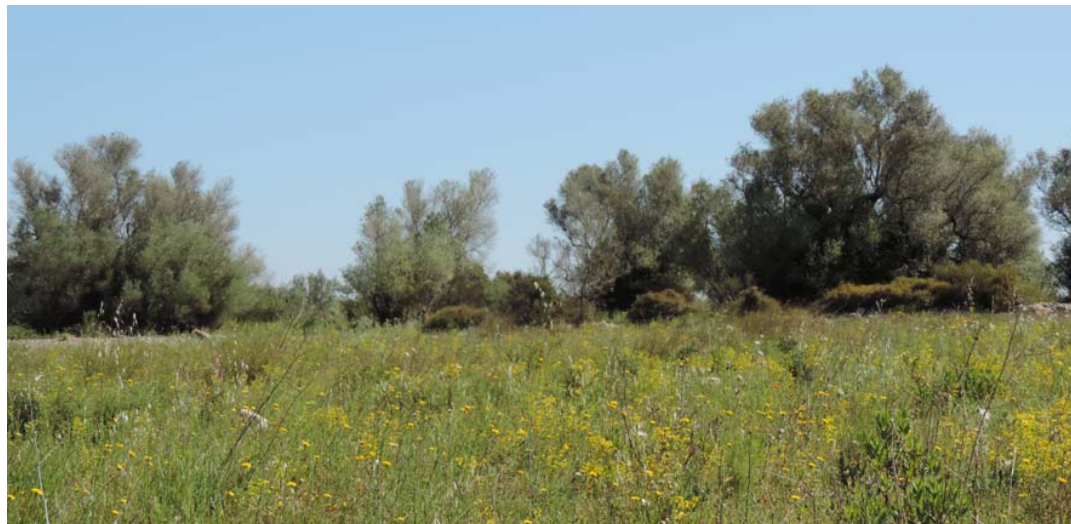
129. Banda de paso del proyecto:  
Coord. UTM 31T 258158 4479180

Tramo cubierto de vegetación para el que se propone seguimiento a los desbroces, que debería ser extensible al nudo de enlace al norte de la Carretera de Salzadella, entre este punto y el núm. 130.

Se aprecian muros de mampostería en seco.

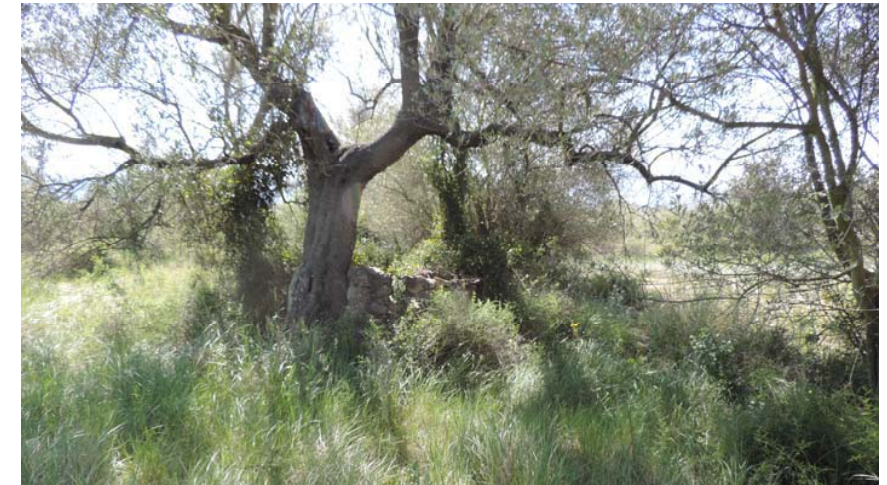
130. Rotgle:  
Coord. UTM 31T 258063 4479401

Macetero de mampostería que, en este caso, está trabado de hormigón. Carece de especial interés pero en la zona, cubierta de vegetación, podría existir alguna estructura etnológica que debiera ser catalogada antes de su necesaria demolición.

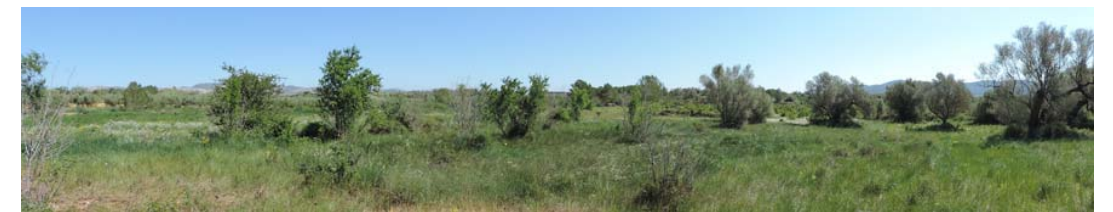
131. Banda de paso del proyecto:  
Coord. UTM 31T 257986 4479513

Tal y como se aprecia en la imagen, la zona de estudio y su margen de seguridad presentan densa vegetación, por lo que se propone seguimiento arqueológico para el tramo.

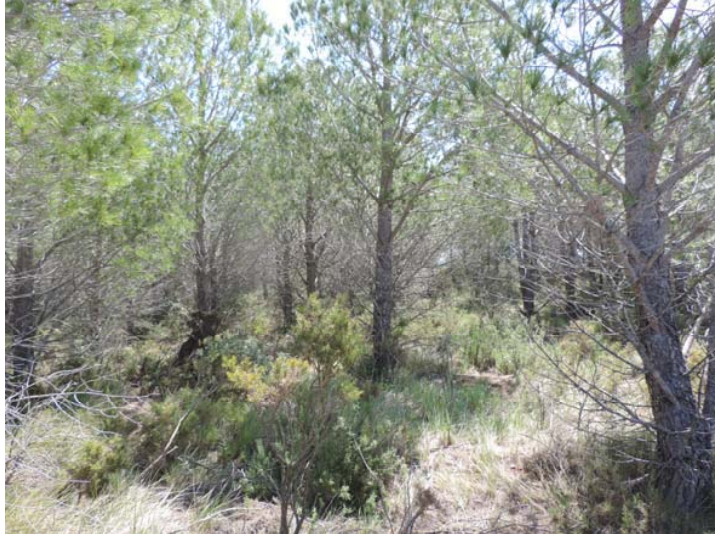
133. Norte de Rambla de Segarra:  
Coord. UTM 31T 258099 4479737

Al norte de la Rambla de Segarra el margen de seguridad del proyecto recae en una zona óptima para albergar restos arqueológicos, pero se encuentra cubierta de densa vegetación, como parte de la banda de paso.

Se propone la aplicación de seguimiento a los desbroces previstos en la intersección de Rambla de Segarra y en su zona norte.

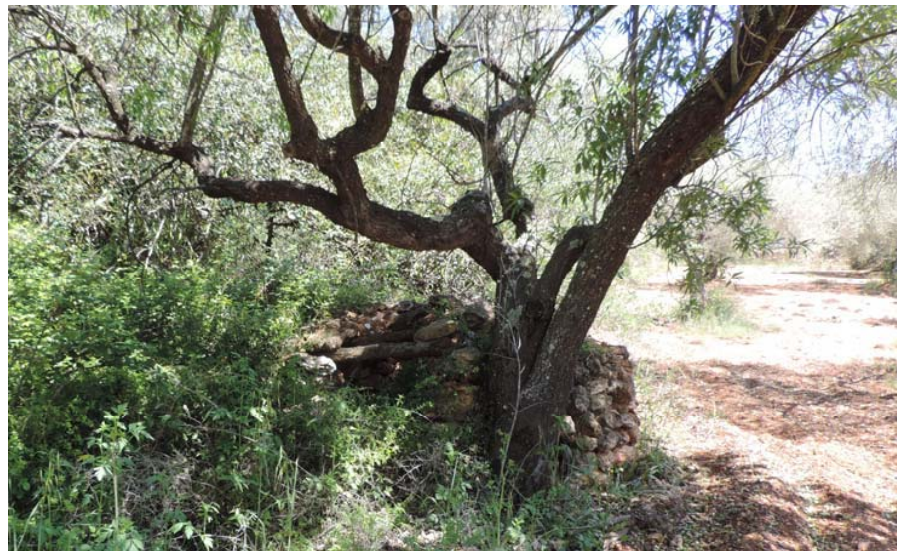
134. Refugio:  
Coord. UTM 31T 258036 4479828

Refugio de planta circular, construido adosado a un muro de mampostería, con el techo hundido. Situado en la zona de afección, deberá ser registrado de manera previa a recibir cualquier impacto.

Se sitúa en terrenos en buenas condiciones para el desarrollo de la prospección, y no se observan vestigios arqueológicos, los colindantes presentan vegetación.

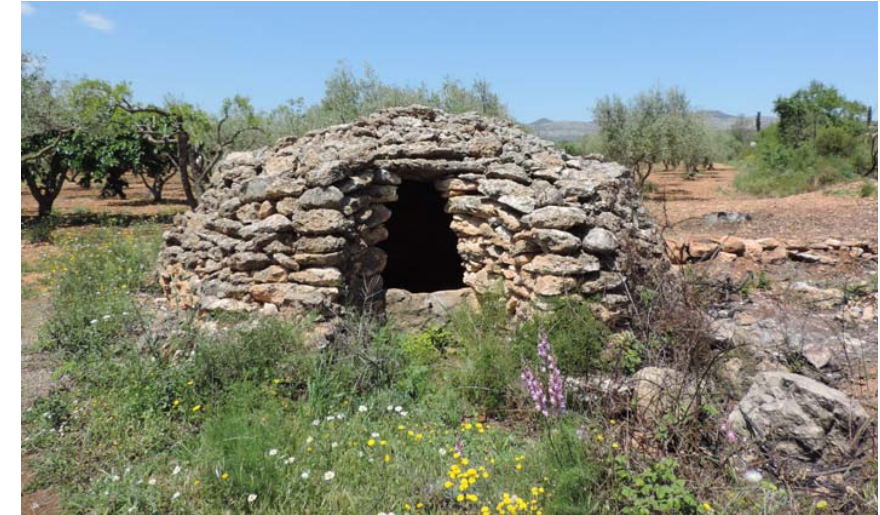
135. Cucó de gran tamaño:  
Coord. UTM 31T 258029 4480232

Se sitúa junto al Camí de la Quatremitjana. Recibe afección directa por parte del proyecto por lo que, de manera previa a su desmonte, deberá ser catalogado adecuadamente.

Debido a sus condiciones de conservación, características y funcionalidad, asociado a la vía pecuaria Assegador del Camí de la Quatremitjana, deberá ser repuesto en un emplazamiento inmediato al que ocupa, accesible y en uso, como en la actualidad.

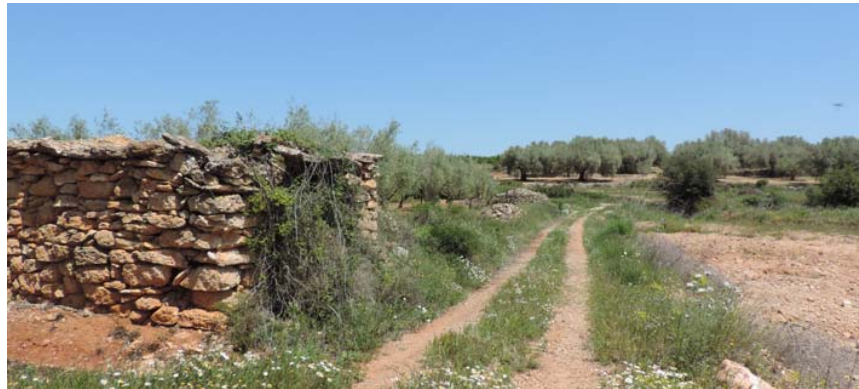
Refugio de planta cuadrangular que se verá afectado por el proyecto. Su techumbre se encuentra hundida. Deberá ser catalogado de manera previa a ninguna afección.

El tramo anterior del proyecto presenta importantes desmontes, sin que se observen estratos de interés patrimonial en las secciones abiertas.

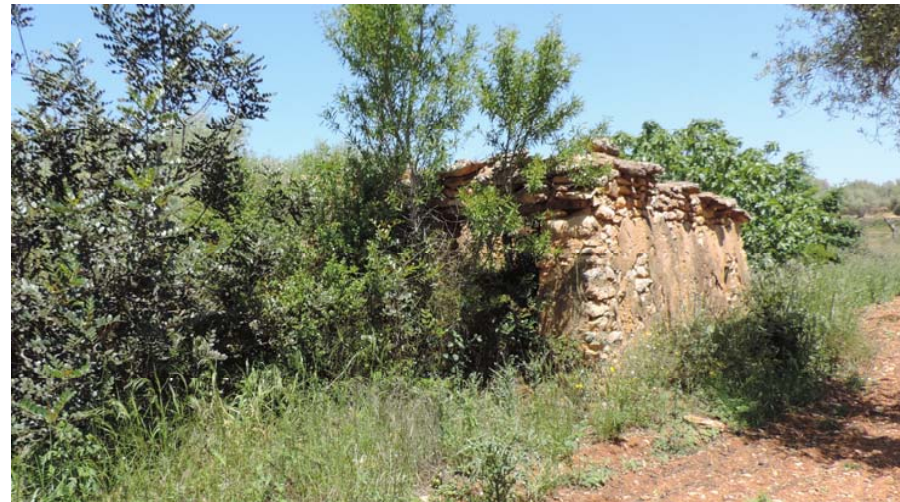
137. Caseta refugio:  
Coord. UTM 31T 258016 4480085

Se sitúa en la banda de paso del proyecto, por lo que deberá ser documentada de manera previa a su afección.

Es de planta cuadrangular y presenta muy mal estado de conservación, con algún parche de enlucido en su fachada posterior. Linda con campos bien labrados en los que no se han observado restos de interés arqueológico.

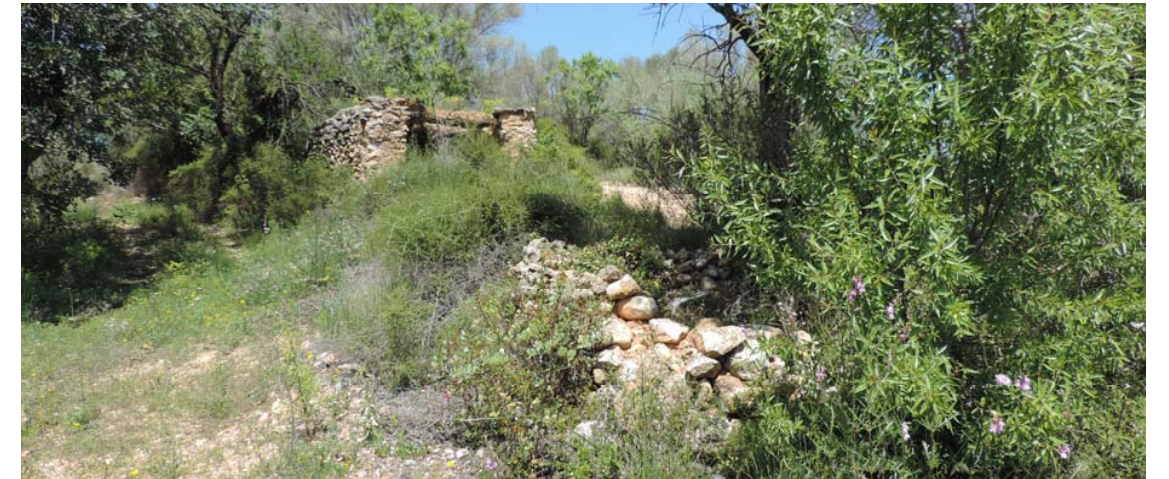
Conjunto etnológico compuesto por un refugio, de planta cuadrangular, en muy mal estado de conservación, y un cucú hundido.

No reciben afección directa, pero deberían ser catalogados y balizados, para evitar daños accidentales derivados del paso de maquinaria y vehículos pesados por la zona.

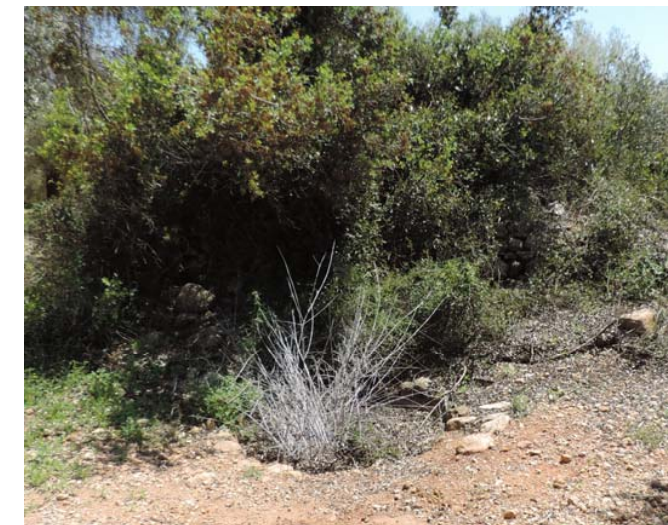
139. Pozo:  
Coord. UTM 31T 258123 4480551

Pozo de planta circular situado muy cercano al trazado, que deberá ser catalogado y balizado adecuadamente. Se sitúa al pie de un muro de mampostería en seco que queda cubierto por una densa vegetación.

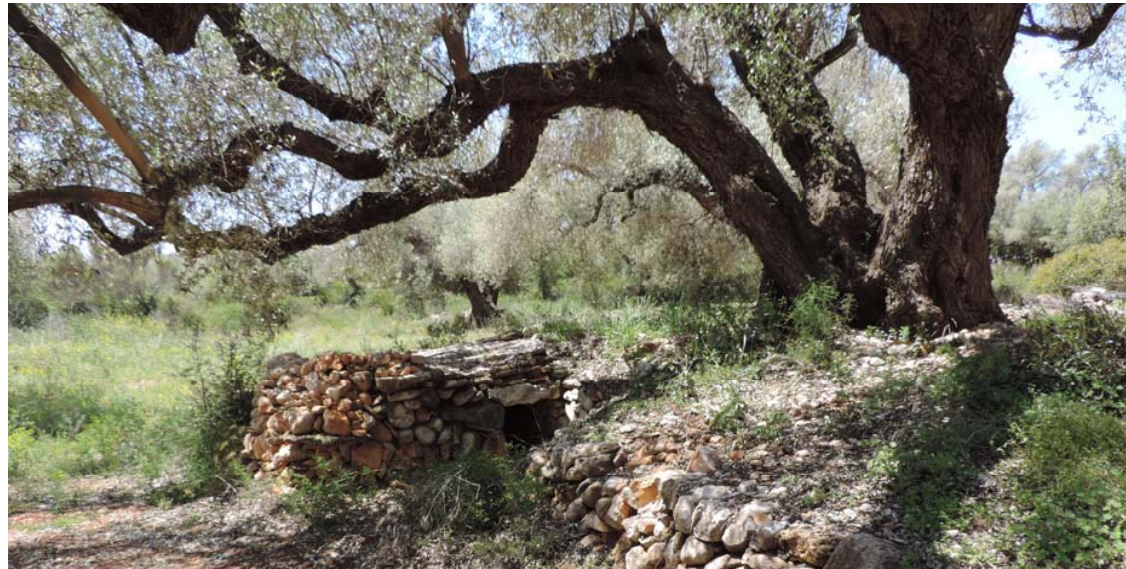
140. Refugio:  
Coord. UTM 31T 258106 4480533

Como se observa en la fotografía, el conjunto compuesto por el refugio, el muro de mampostería y el olivo milenario, son una buena muestra del paisaje de la zona interpretado como espacio cultural.

Los terrenos circundantes no aportan datos al respecto de vestigios arqueológicos.

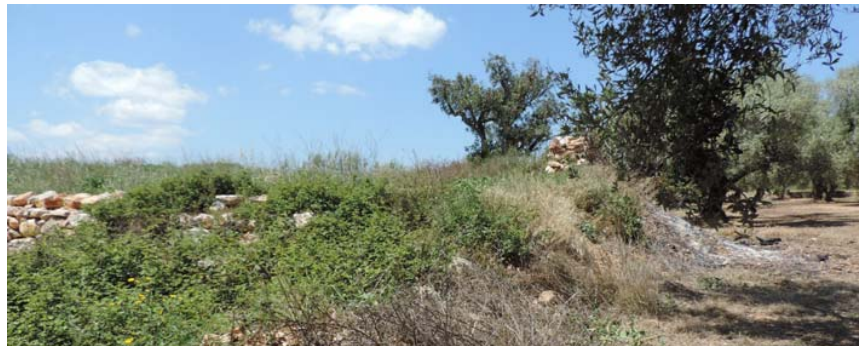
141. Muro de mampostería en seco:  
Coord. UTM 31T 258006 4480509

La coordenada señala la existencia de un muro de mampostería en seco, muy sobreelevado con respecto del terreno, que podría estar delimitando una estructura pero, la densidad de la vegetación impide su correcta interpretación. De asociarse a alguna estructura tipo refugio o cucó en su tramo inmediato a la obra, deberá catalogarse de manera previa a cualquier tipo de afección.

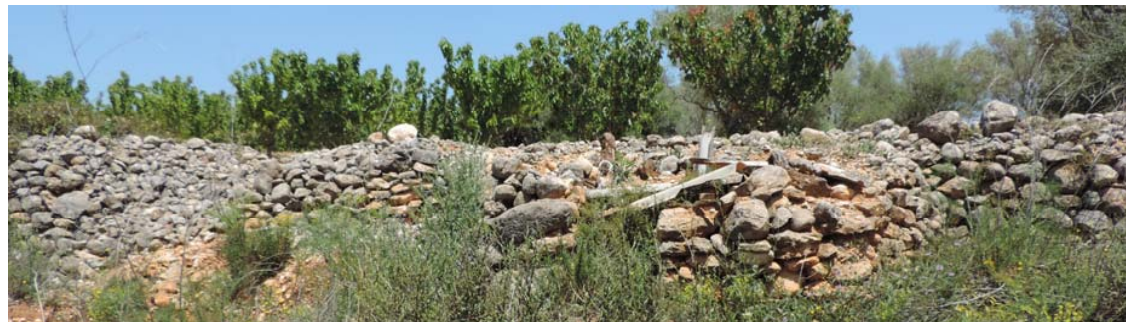
142. Cucó o pequeño refugio:  
Coord. UTM 31T 258060 4480287

Pequeño refugio de planta circular, hundido. Está construido sobre un muro de mampostería en seco. Se sitúa sobre un antiguo préstamo y terrenos con buena visibilidad en los que, ni en las secciones de desmonte ni en superficie, se observan restos de interés patrimonial.

Deberá ser catalogado de manera previa a ninguna afección.

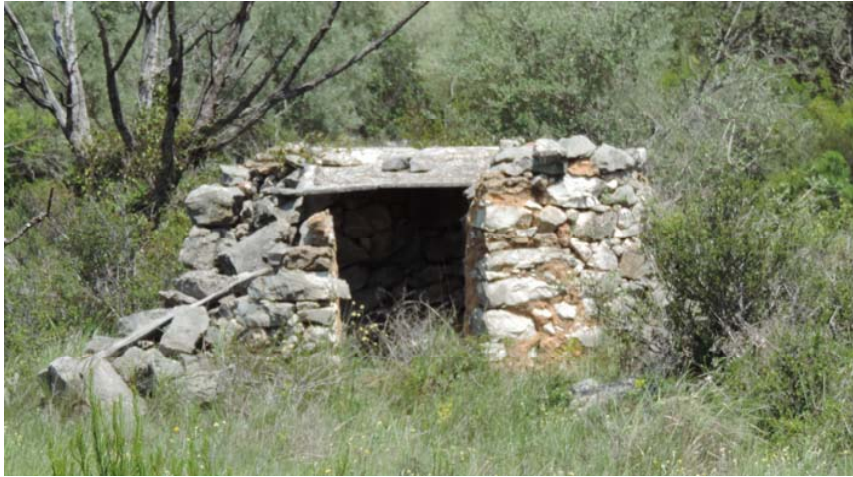
145. Estructura etnológica:  
Coord. UTM 31T 258076 4480803

Estructura de interés etnológico parcialmente hundida, que recibe afección directa por parte del proyecto, por lo que deberá ser catalogado adecuadamente.

Se sitúa en terrenos cubiertos por densa vegetación por lo que, desde éste punto hasta la coord.. UTM 31T 258076 4480717, se propone la realización de un seguimiento arqueológico.

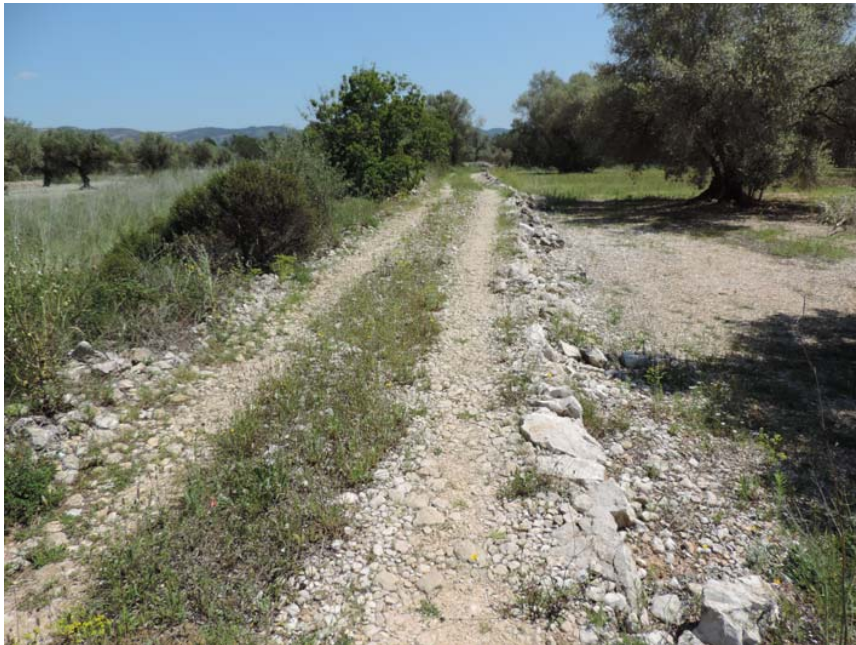
146. Camino parcialmente trabajado:  
Coord. UTM 31T 27258197 4480927

Con intersección con la banda de paso del proyecto, con afección directa, se conserva este camino que presenta preparación de mampostería en seco en sus laterales; en fase de obra deberá ser balizado para evitar riesgos de afección accidental debido a la presencia de maquinaria pesada y vehículos de obra en la zona. Asimismo será registrado adecuadamente.

Los terrenos que lo rodean, en buenas condiciones de visibilidad, no aportan vestigios de interés arqueológico.

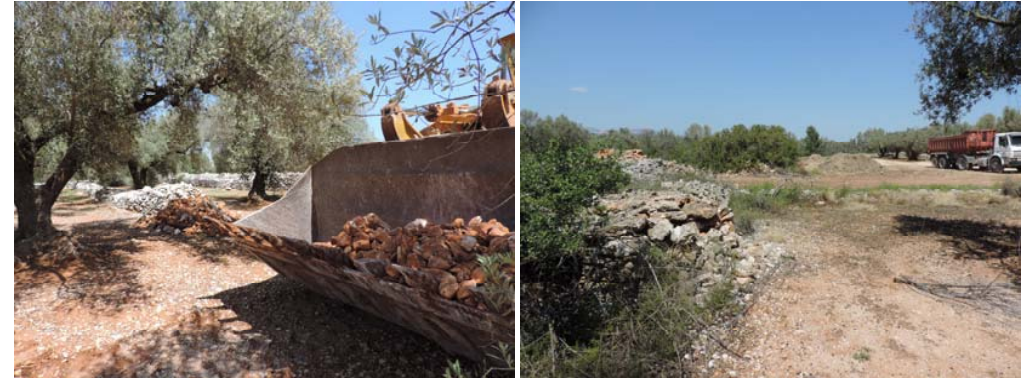
147. Desmontaje de muros de mampostería y otros:  
Coord. UTM 31T 258079 4481006

En el margen de seguridad del proyecto, en el momento de realizarse la prospección, se observan campos que no aportan restos arqueológicos pero en los que se está procediendo a desmantelar los muros de mampostería que dividen la parcela.

En las inmediaciones se conservan los restos de un pequeño refugio, hundido, que no recibe afección por parte del proyecto.

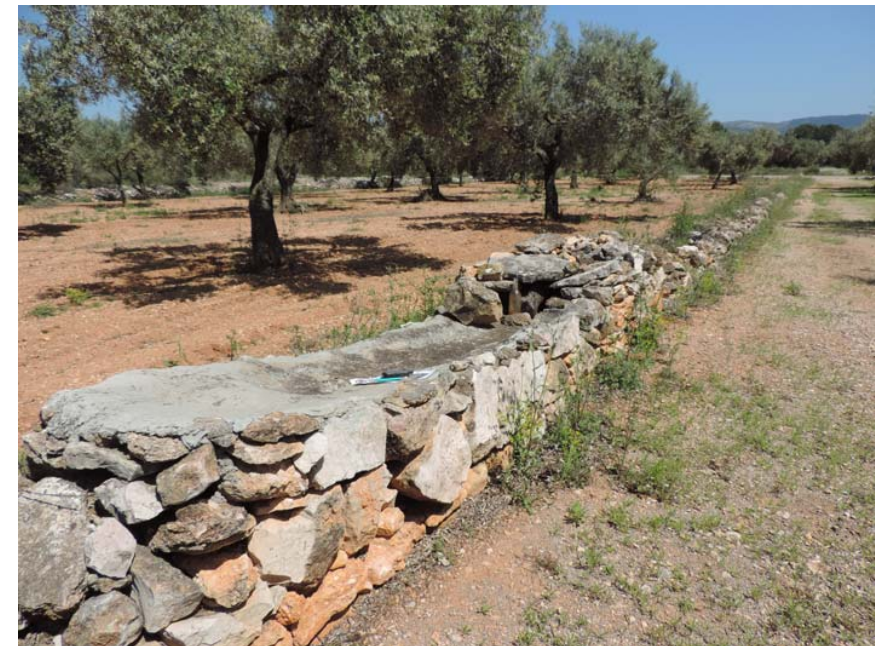
148. Cucó con sistema de captación de aguas:  
Coord. UTM 31T 258161 4480994

En riesgo de afección directa por parte del proyecto ya que es tangente al mismo, por lo que deberá ser debidamente catalogado y, si fuera posible, balizarlo adecuadamente para evitar el impacto.

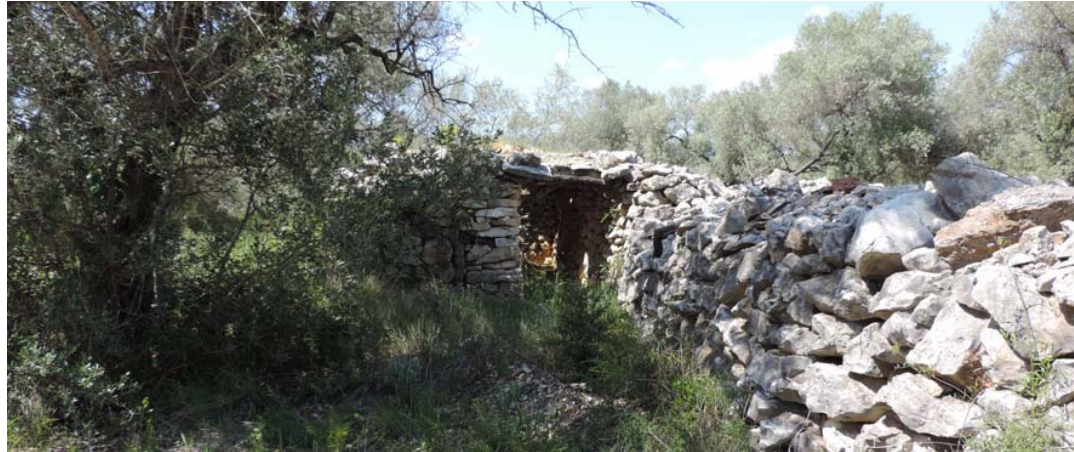
149. Refugio:  
Coord. UTM 31T 258217 4481036

Construido sobre un muro de mampostería en seco, en el margen de seguridad, se localiza este refugio, que no recibe afección por parte del proyecto. Se propone su catalogación.

En los terrenos de este sector del proyecto, en buenas condiciones para el desarrollo de la prospección, no se observan vestigios arqueológicos.

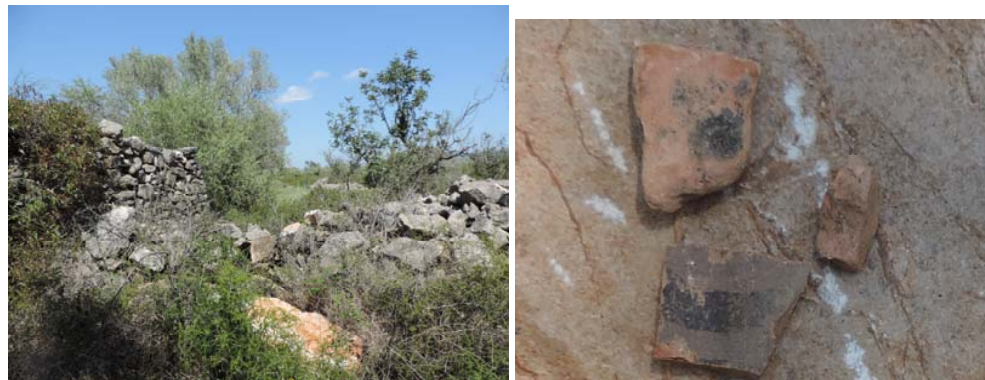
Estructura tradicional construida en un muro de mampostería en seco, en una zona con densa vegetación aunque, en los campos cercanos, existentes entre el refugio (margen de seguridad) y el proyecto, se observan algunos fragmentos de cerámica moderna.

Sin riesgo de afección por parte del proyecto; se propone su catalogación.

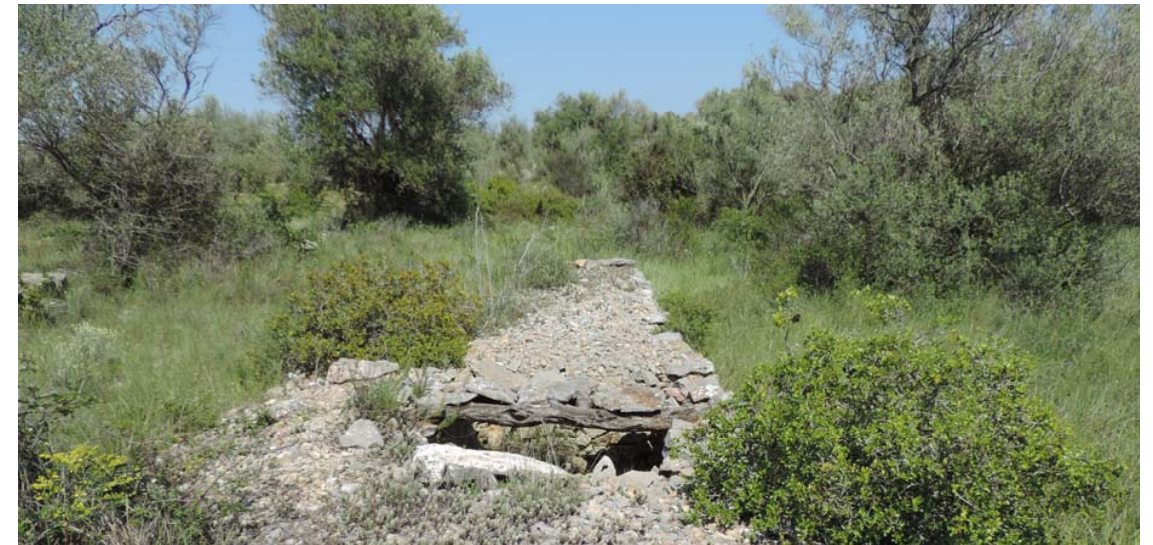
152. Cucó arrasado y otros:  
Coord. UTM 31T 258262 4481150

En el margen de seguridad del proyecto, en una zona de densa vegetación en la que existen abundantes muros de mampostería en seco de excelente fábrica, se localizan los restos de esta estructura, sin riesgo de afección por parte del proyecto, que sí afectará a otros muros recayentes a la banda de paso del trazado.

Se propone su catalogación.
