## **ANEXO Nº 8.- ESTUDIO DE PATRIMONIO**

VALORACIÓN DE AFECCIONES AL PATRIMONIO CULTURAL DE LAS VARIANTES  
 DEL PROYECTO "AUTOVÍA A-7, DEL MEDITERRÁNEO TRAMO: VILANOVA  
 D'ALCOLEA – TRAIQUERA. PROVINCIA DE CASTELLÓN  
 Memoria de Prospección para Impacto Patrimonial

Memoria de Prospección para Impacto Patrimonial

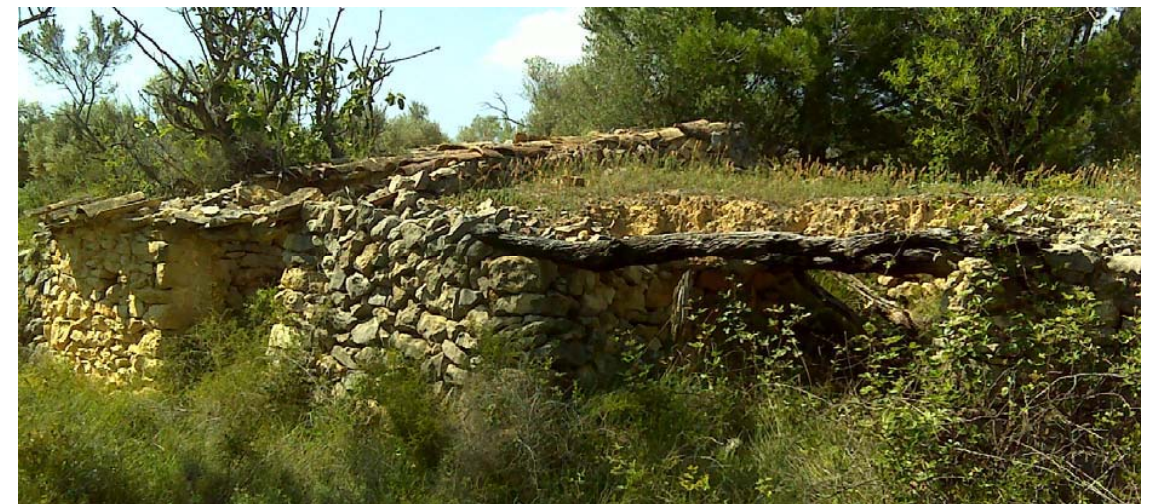
153. Refugio:  
Coord. UTM 31T 258209 4481274

Refugio con corral adosado, construido en una zona de densa vegetación, adosado a un muro de mampostería en seco.

Se verá afectado por la obra ya que es tangente a ésta, por lo que de manera previa deberá ser catalogado adecuadamente.

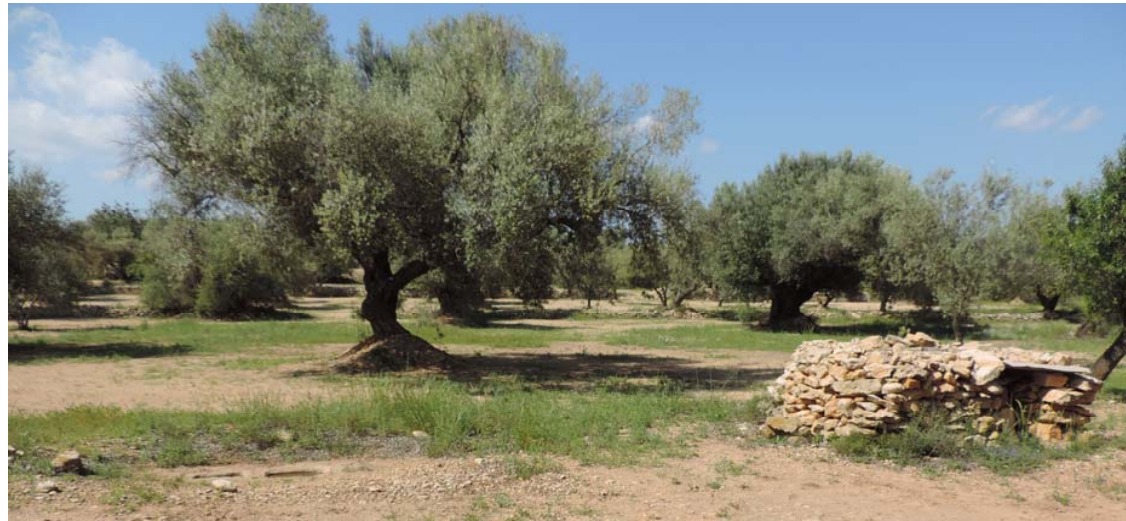
154. Puesto de ojeo:  
Coord. UTM 31T 258138 4481216

Sin interés particular, afectado por el proyecto. Deberá ser catalogado de manera previa a su afección.

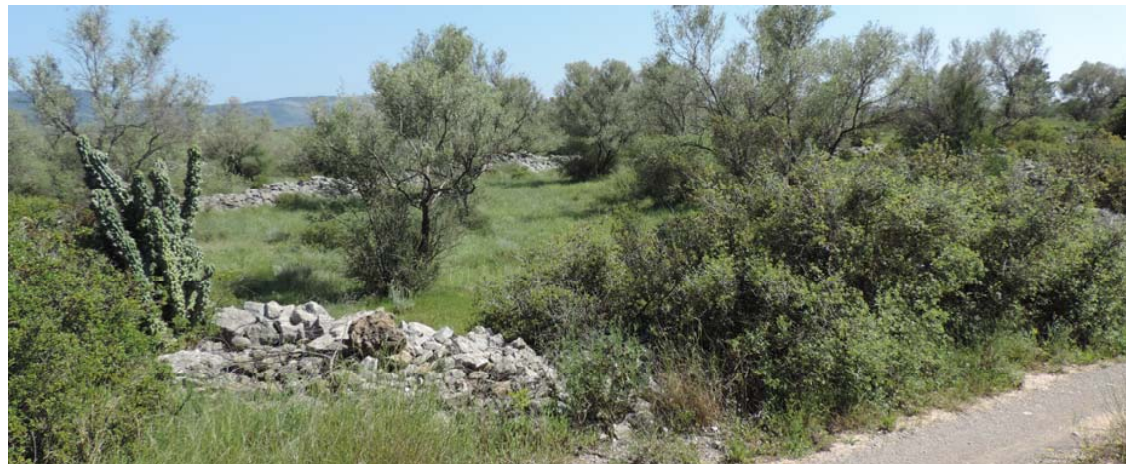
155. Estado general de la banda de proyecto:  
Coord. UTM 31T 258216 4481468

Vista general del estado de este segmento de proyecto; se propone el seguimiento arqueológico a los desmontes.

En la zona abundan los muros de mampostería en seco, pero su afección no puede ser evitada.

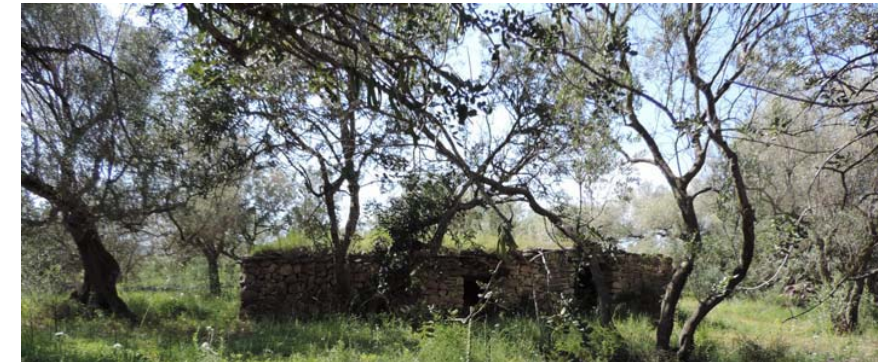
156. Refugio:  
Coord. UTM 31T 258285 4481913

Estructura tradicional situada junto al margen de seguridad del proyecto, sin afección por parte de éste. A pesar de ello, se recomienda su registro para obtener un catálogo completo de la banda de estudio.

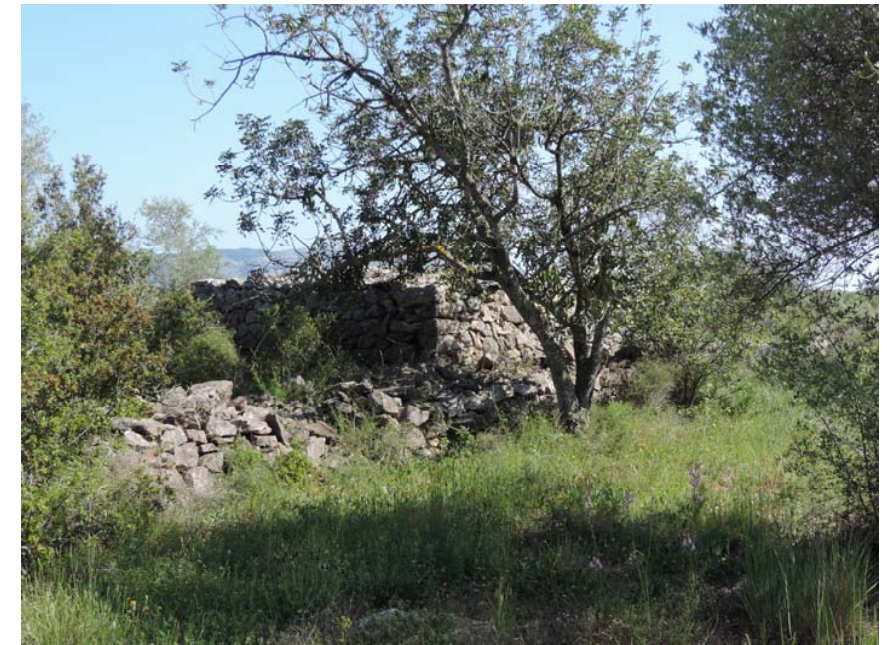
157. Refugio:  
Coord. UTM 31T 258299 4481876

Estructura tradicional, en muy buen estado de conservación, situada junto al margen de seguridad del proyecto, sin afección por parte de éste. A pesar de ello, se recomienda su registro para obtener un catálogo completo de la banda de estudio.

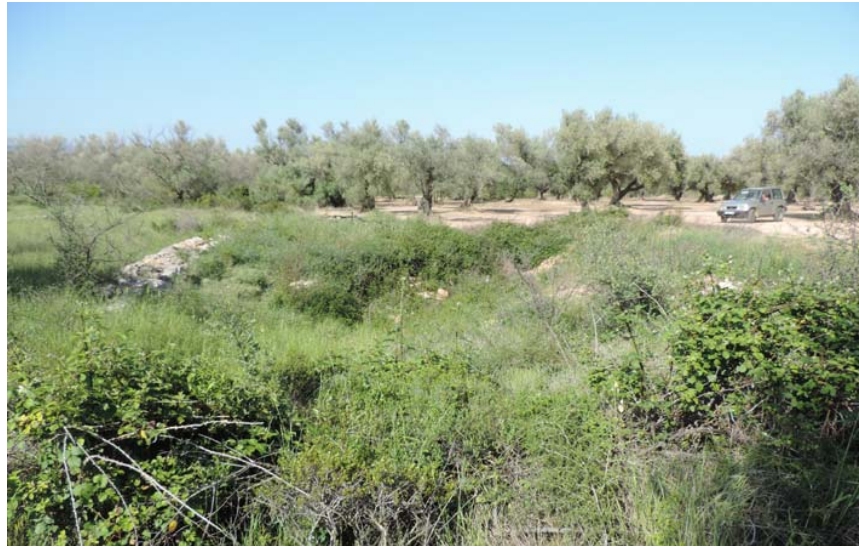
158. Fuente o Safareig:  
Coord. UTM 31T 258185 4481519

Tangente a la banda de paso del proyecto, cubierta por densa vegetación, se intuye la existencia de una estructura de carácter hidráulico, asociada a una posible fuente o similar.

Deberá ser catalogada adecuadamente de manera previa a cualquier afección.

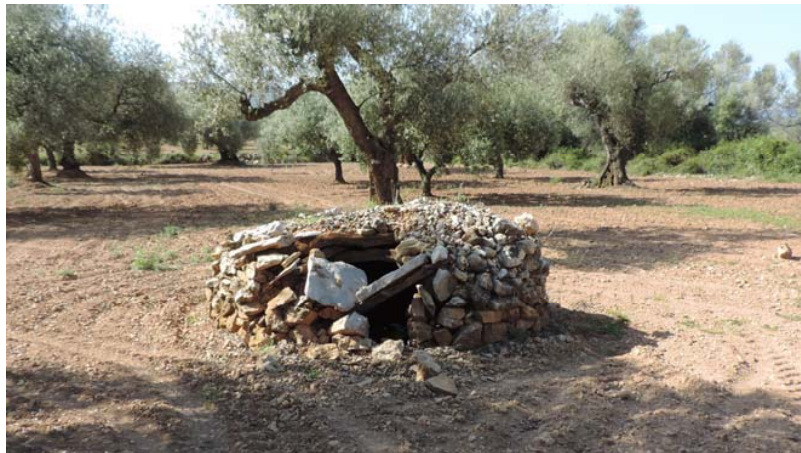
159. Refugio:  
Coord. UTM 31T 258156 4481501

Refugio de planta circular, en mediocre estado de conservación que recae cercano al ámbito del proyecto, sin riesgo de afección directa; se propone su catalogación.

Se sitúa en terrenos en óptimas condiciones para el desarrollo de la prospección, en lo que nos se observan restos de interés arqueológicos.

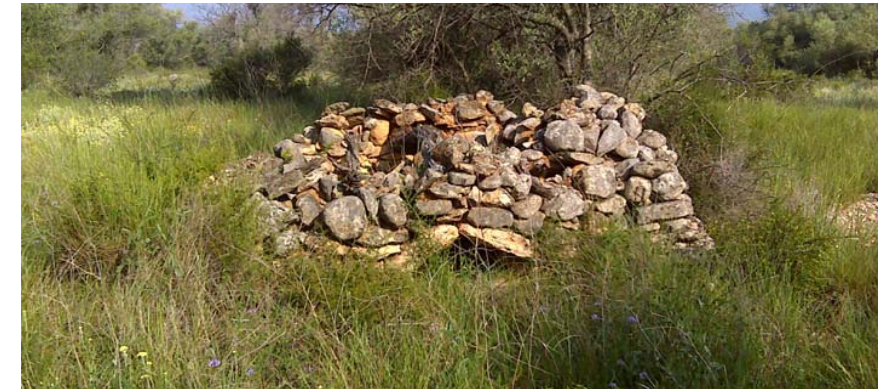
160. Cucó:  
Coord. UTM 31T 258002 4480770

Estructura de interés etnológico (posible cucó o refugio), su mal estado de conservación impide ser concluyentes) situado en el margen de seguridad del proyecto que, en este tramo, se encuentra cubierto de densa vegetación; sin riesgo de afección directa por parte del mismo.

Se recomienda su catalogación.

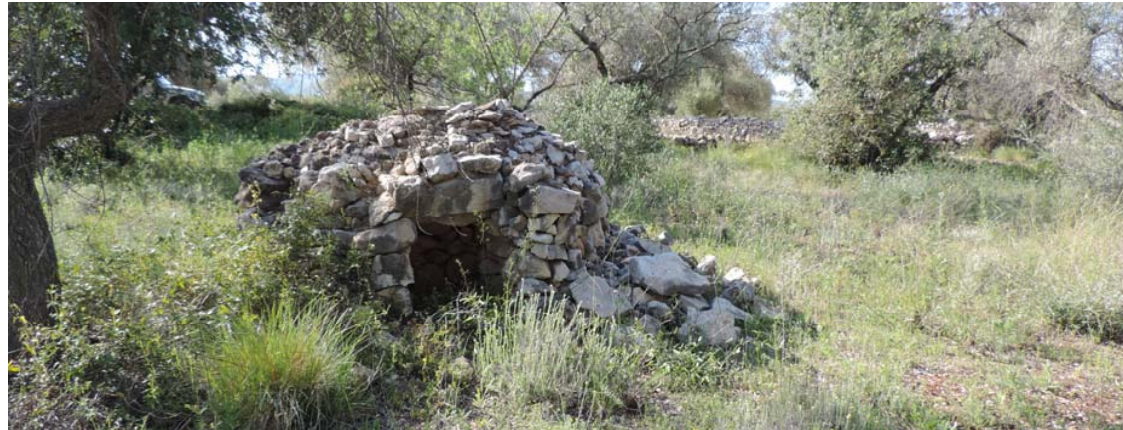
162. Refugio:  
Coord. UTM 31T 258242 4481239

En el margen de seguridad del proyecto, sin riesgo de afección por parte de éste, se localizan los restos de esta estructura de carácter etnológico, de planta circular y en malas condiciones de conservación. La zona se encuentra cubierta de densa vegetación. Se recomienda su adecuada catalogación

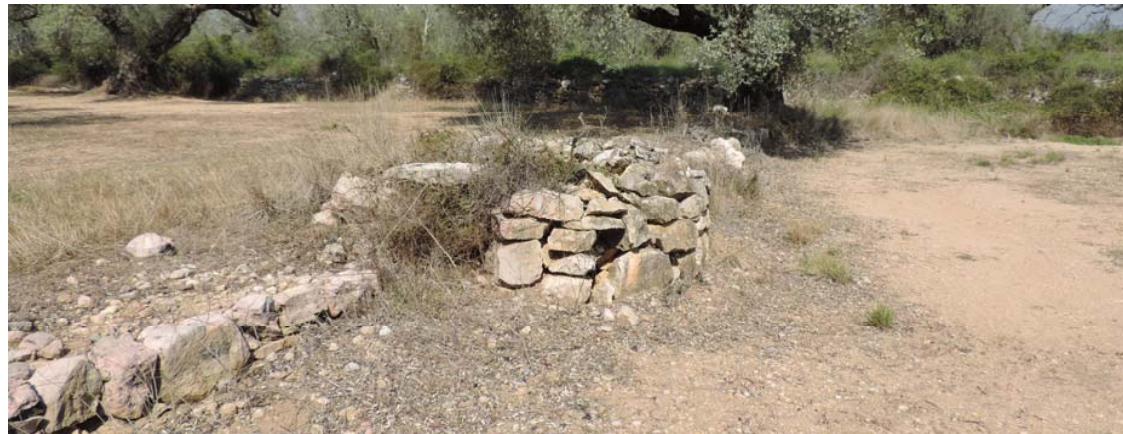
163. Refugio hundido:  
Coord. UTM 31T 258267 4481587

Refugio (o cucó) en mal estado de conservación, hundido, de planta circular, situado en campos con buenas opciones de visibilidad en los que no se aprecian restos de interés arqueológico.

Por su proximidad a la traza podría resultar afectado; se recomienda su catalogación.

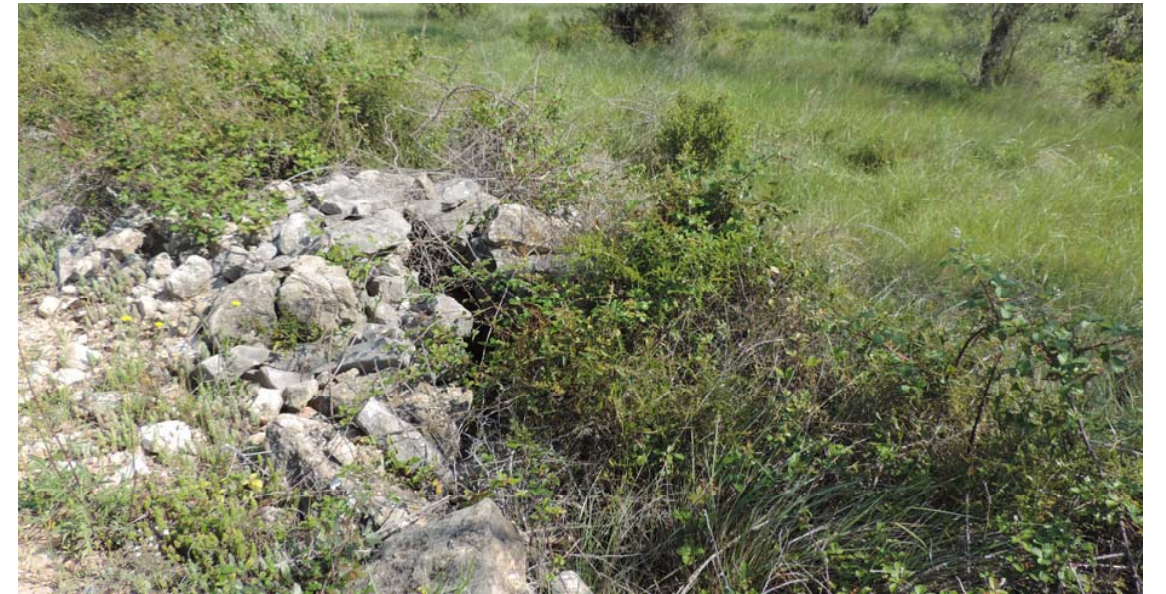
164. Pozo:  
Coord. UTM 31T 258202 4481568

Cucó de planta circular, hundido.  
Recibe afección por parte del proyecto, por lo que deberá ser registrado adecuadamente de manera previa a cualquier acción sobre éste.

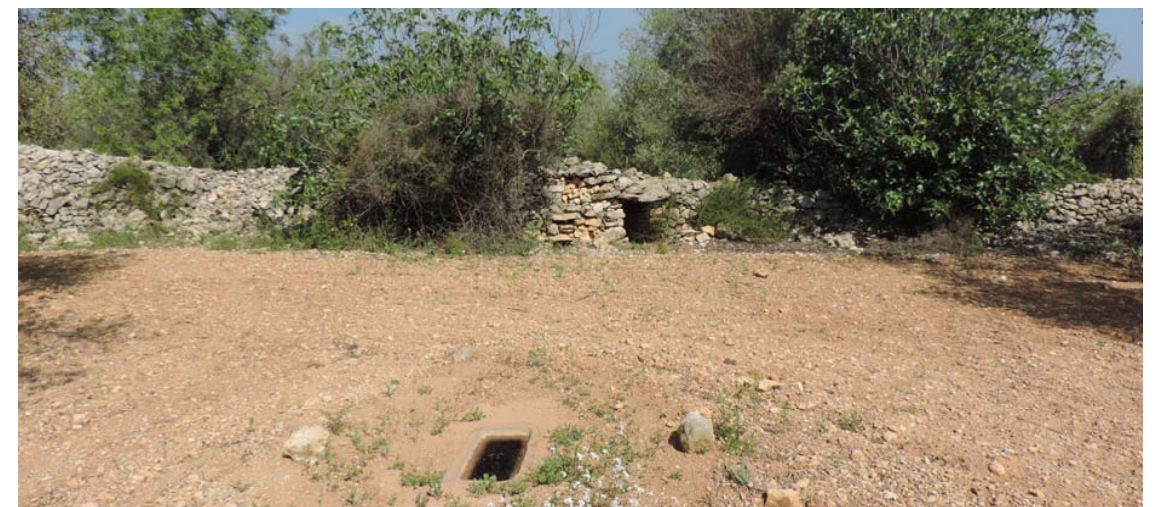
165. Ojeo de caza:  
Coord. UTM 31T 258166 4481700

Puesto de ojeo situado en el margen de seguridad del proyecto, sin afección directa por parte de éste aunque debería ser igualmente catalogado.

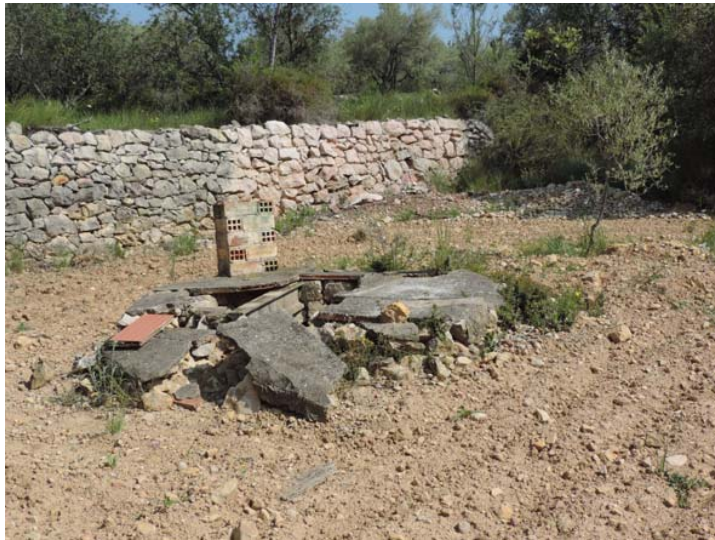
166. Pozo:  
Coord. UTM 31T 258273 4481813

Pozo de planta circular, en desuso, situado en unos terrenos en buenas condiciones para el desarrollo de la prospección en los que no se aprecian restos arqueológicos, aunque sí algunos fragmentos cerámicos de diversa adscripción cronococultural.

Recibe afección por parte del proyecto. Se propone su catalogación.

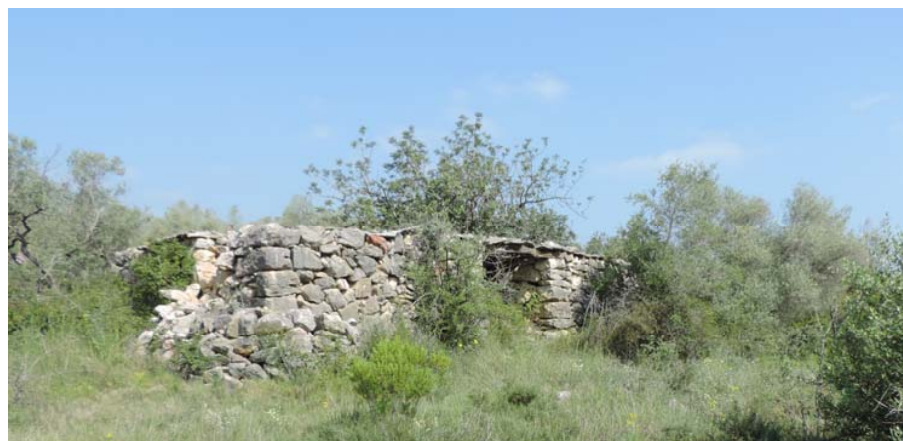
167. Caseta de aperos y otros:  
Coord. UTM 31T 258312 448185

Caseta de aperos junto a refugio hundido, situado en campos de densa vegetación.

Se sitúa tangente al proyecto, deberá ser catalogada.

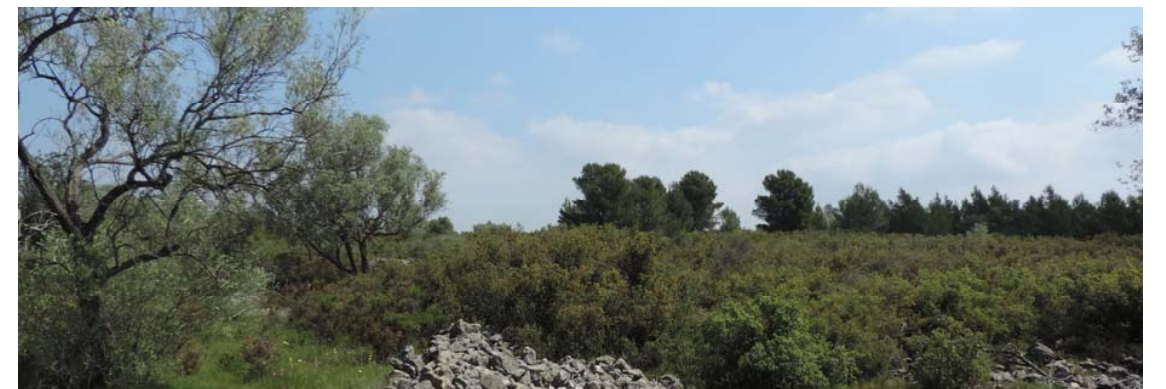
169. Estado global del tramo:  
Coord. UTM 31T 258274 44482076

La fotografía muestra el estado general de la banda de estudio en este segmento de proyecto, en terrenos abandonados, cubiertos de densa vegetación, por lo que se propone seguimiento a los desbroces.

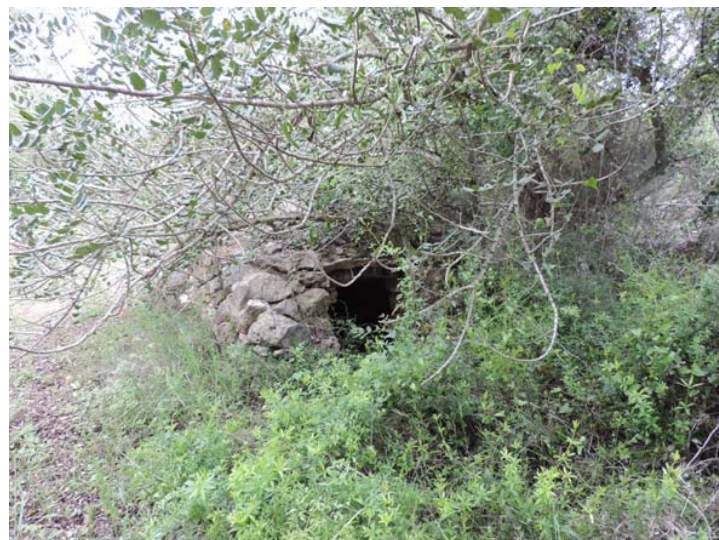
171. Refugio:  
Coord. UTM 31T 258180 4481972

Refugio de planta cuadrangular, que por su cercanía a la zona de obra debería ser balizado adecuadamente. Se propone su catalogación.

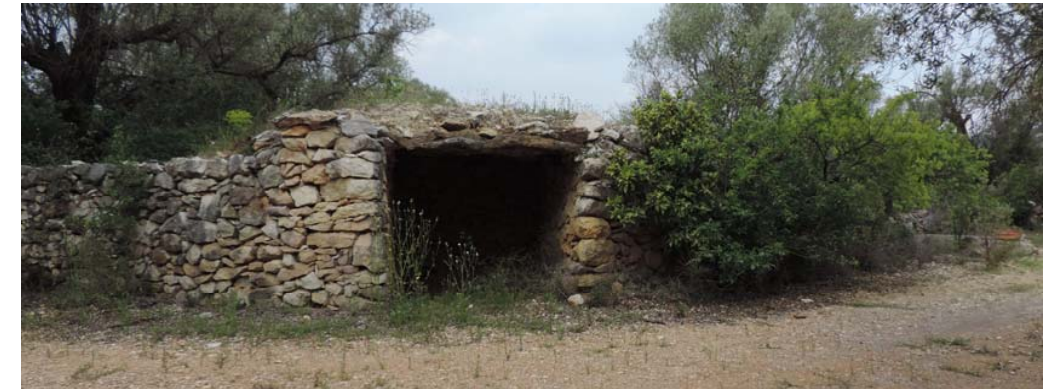
172. Refugio:  
Coord. UTM 31T 258188 4482018

En su interior se observa un pesebre y una hornacina en la pared; en la actualidad se encuentra en uso como caseta de aperos y es cercana a un pozo, en excelente estado de conservación y muy buena fábrica. Trabado a un muro de mampostería.

Se sitúa en terrenos en buenas condiciones para el desarrollo de la prospección, en los que se observan algunos fragmentos cerámicos de adscripción cronocultural moderna y posterior, siendo muy escasos y relacionados con el refugio.

Deberá ser balizada para evitar afecciones accidentales debido a su cercanía a la zona de obra, y también catalogada.

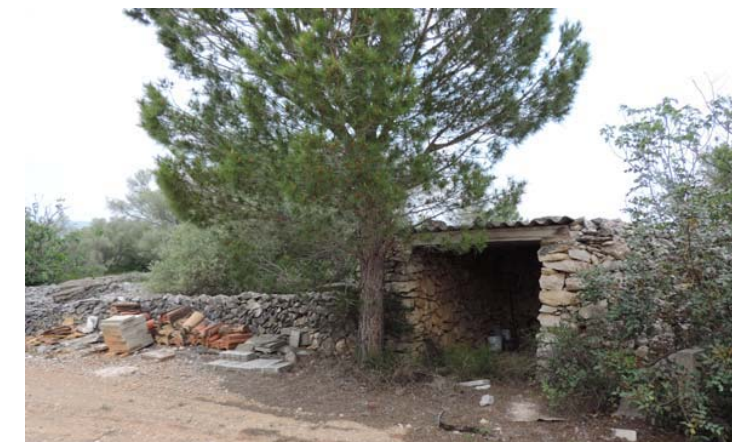
173. Refugio:  
Coord. UTM 31T 258200 448225

Refugio construido trabado a un muro de mampostería y con obras recientes. Deberá ser catalogado de manera previa a cualquier afección, si ésta resulta inevitable.

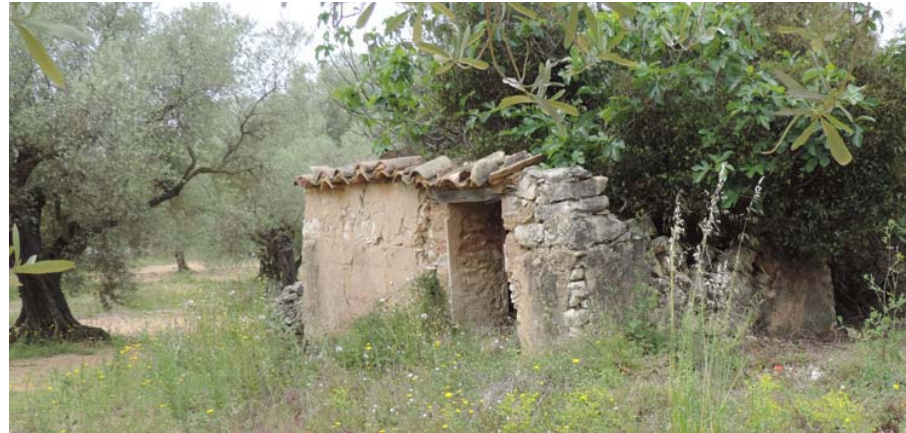
174. Caseta de aperos:  
Coord. UTM 31T 258318 4482499

Sin afección y de escaso interés; catalogar.

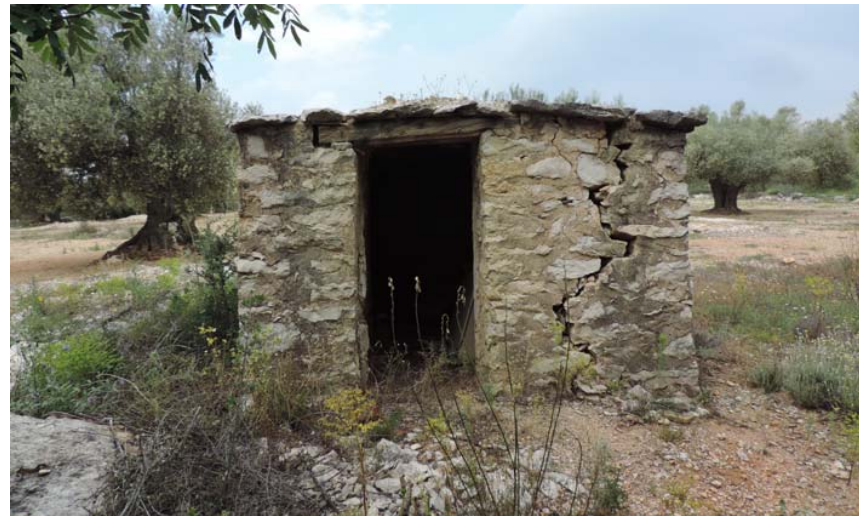
175. Refugio:  
Coord. UTM 31T258365 4482556

Refugio en mal estado de conservación, situado en el margen de seguridad del proyecto. Se encuentra reforzado por hormigón como resultado de obras de mantenimiento relativamente recientes. Sería adecuado proceder a su catalogación.

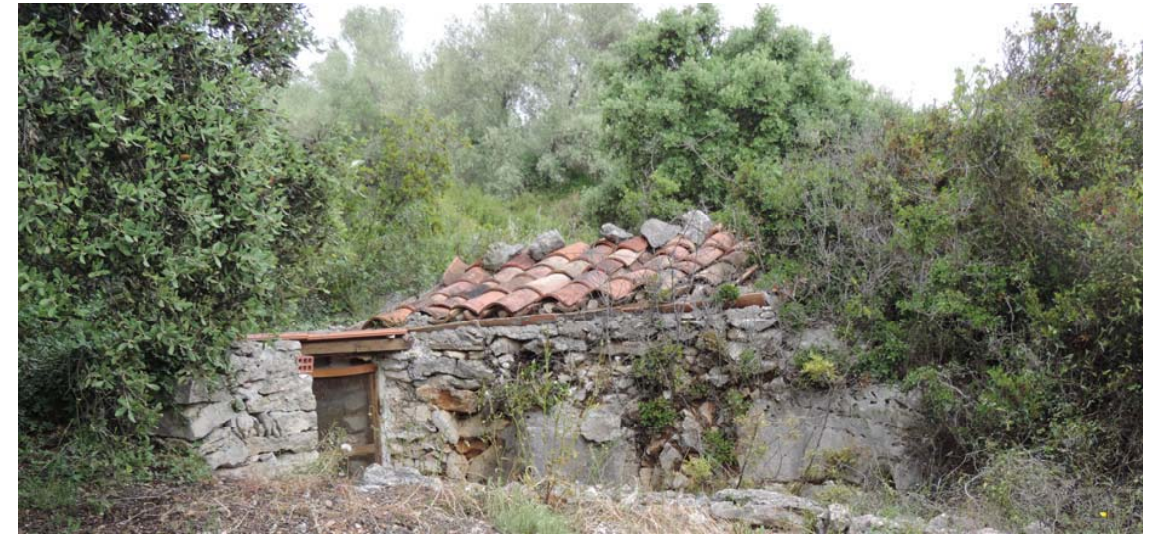
176. Refugio:  
Coord. UTM 31T 258348 4482550

Refugio en mal estado de conservación.  
Se encuentra reforzado por hormigón como resultado de obras de mantenimiento relativamente recientes. Sería adecuado proceder a su catalogación.

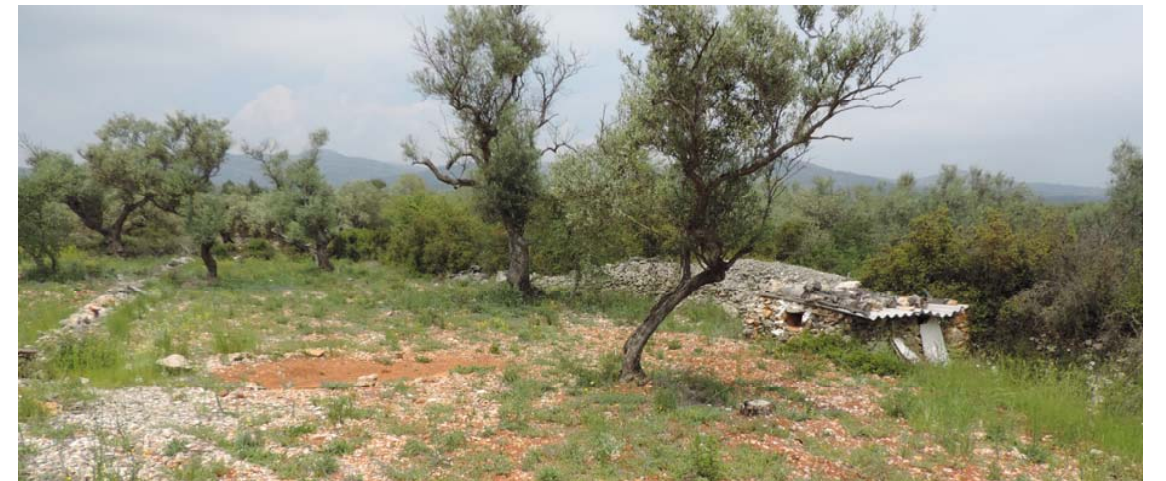
177. Ojeo de caza:  
Coord. UTM 31T 258273 4482698

Situado en zona de afección directa; deberá ser catalogado de manera previa a su desmonte, a pesar de su escaso interés. De reciente construcción y con técnica poco cuidada, usando materiales contemporáneos.

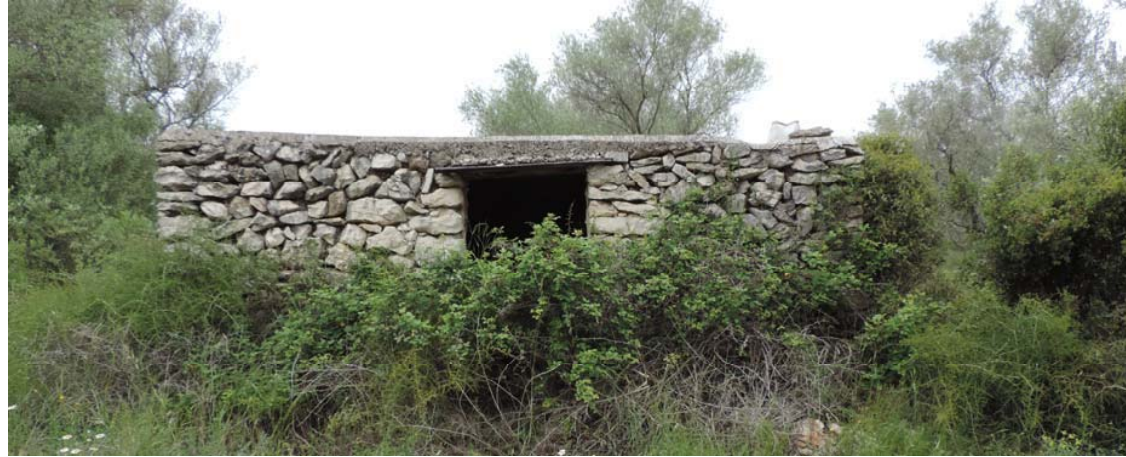
178. Maset:  
Coord. UTM 31T 258337 4482614

Maset o refugio adaptado a uso como vivienda, dotado de hogar, situado en el margen de seguridad, sin afección directa y de escaso interés por se. Presenta obras recientes.

Deberá ser catalogado como el resto de elementos de estas características.

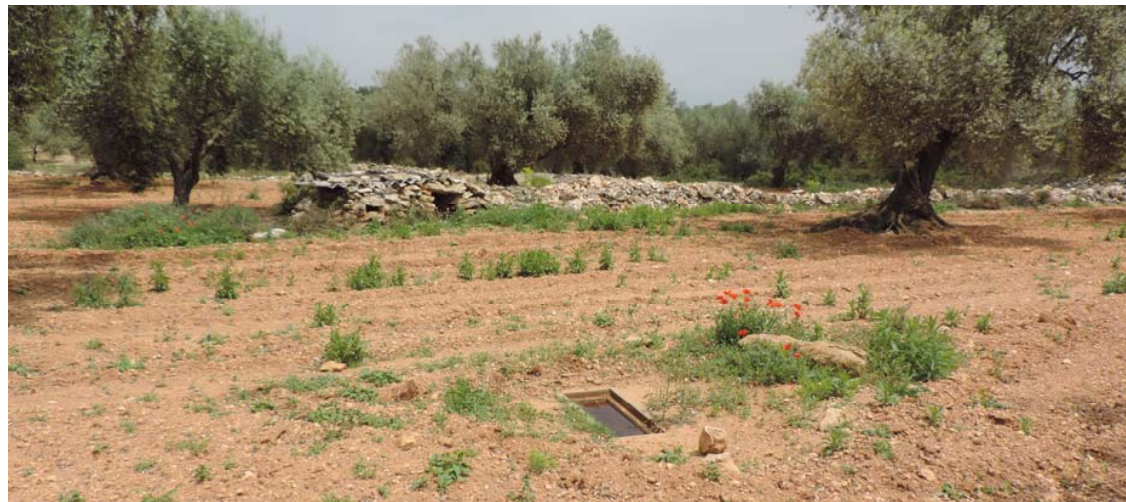
179. Ojeo de caza:  
Coord. UTM 31T 258343 4482626

Ojeo de caza, sin interés patrimonial y ubicado en el margen de seguridad del proyecto. Debería ser catalogado como los demás elementos aquí reseñados.

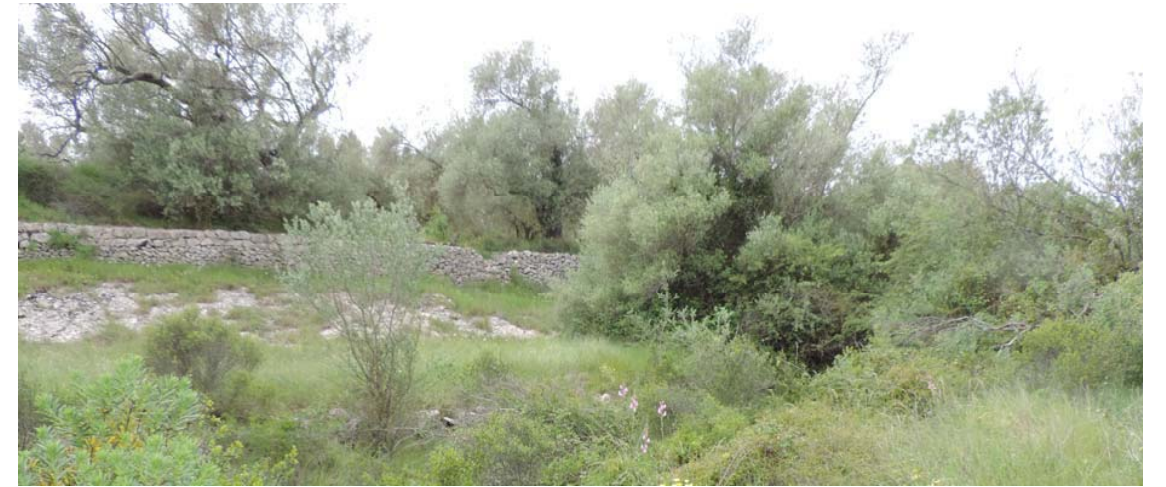
180. Escollera:  
Coord. UTM 31T 258346 4482725

Sobre La Rambleta, a ambos lados de la misma y con doble paramento en algún tramo, el proyecto prevé intersección con esta escollera, construida mediante la técnica tradicional de mampostería en seco.

En la zona existe densa vegetación que impide la correcta toma de datos.

Deberá ser repuesta adecuadamente ya que no se puede evitar la intersección, y será catalogada como los demás elementos etnológicos asociados a la zona de estudio.

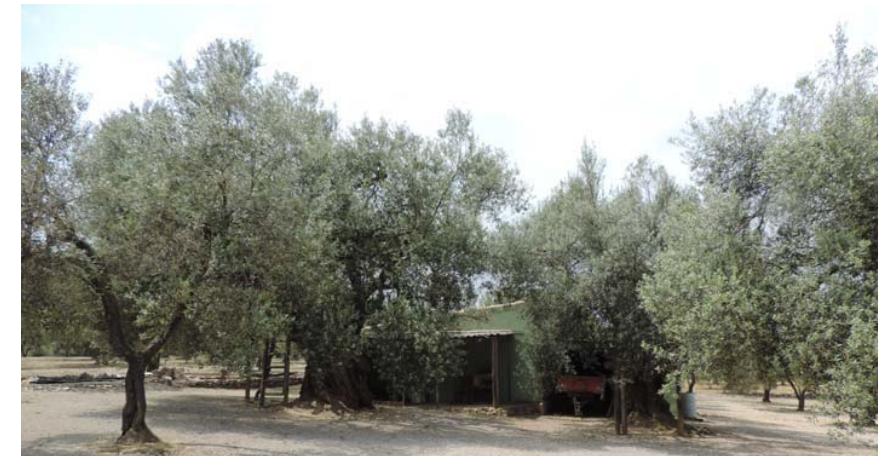
181. Parany:  
Coord. UTM 31T 258377 4483054

Caseta de aperos de reciente construcción y olivos en proceso de transformación a parany; sin interés particular.

Cabe señalar que se sitúan en terrenos que presentan óptimas condiciones para el desarrollo de la prospección, sobre los que no se observan restos de interés arqueológico. Recibe afección directa por parte del proyecto.

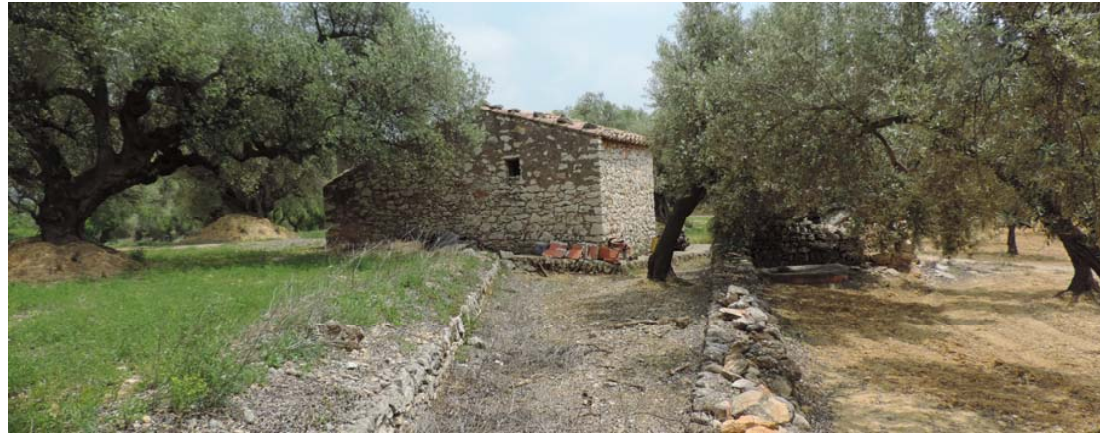
182. Conjunto etnológico:  
Coord. UTM 31T 258460 4483288

Conjunto etnológico compuesto por maset y pozo; incluso se conserva el último tramo del camino que facilitaba el acceso a la zona, trabajado de mampostería en seco.

El conjunto, que se ve afectado de manera directa por el proyecto, deberá catalogarse adecuadamente de manera previa a cualquier afección. Sería recomendable su conservación in si u.

Se localiza en terrenos con buenas condiciones para la ejecución de la prospección, pero no se observan restos que permitan concluir que, en la zona, podría subyacer un yacimiento arqueológico aún inédito.

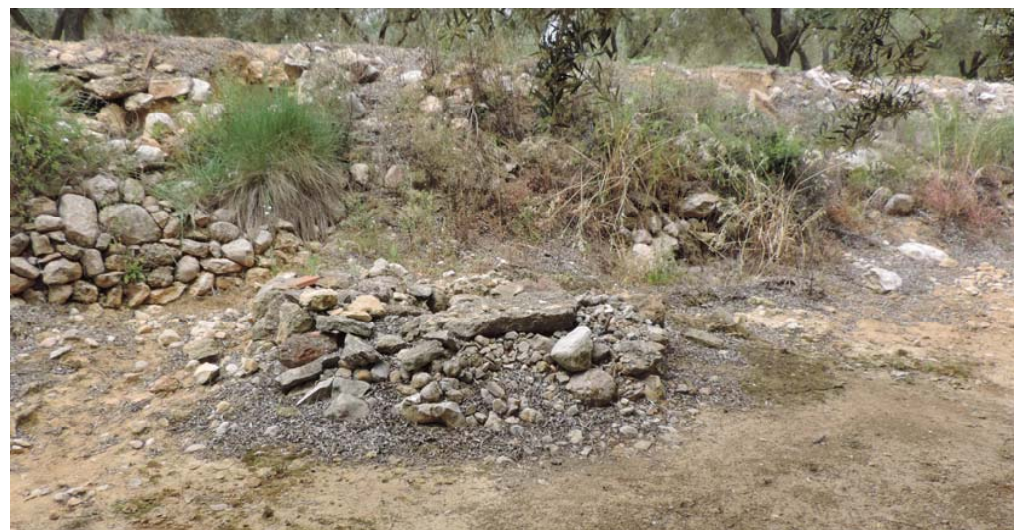
183. Pozo:  
Coord. UTM 31T 258422 4483183

Pozo de pequeño tamaño y parcialmente hundido, en terrenos en buenas condiciones en los que no se observan restos de interés arqueológico.

Se sitúa en la banda de afección; se propone su catalogación.

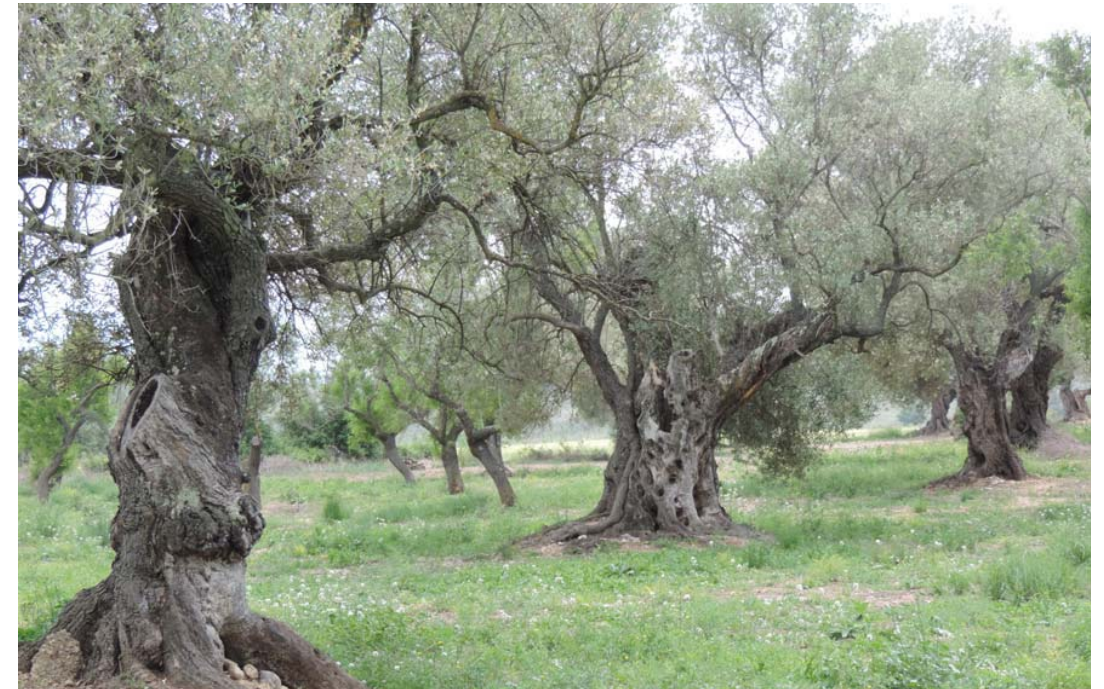
184. Topografía de interés:  
Coord. UTM 31T 258556 4483313

En el entorno señalado por la coordenada el proyecto alcanza la cima de una suave y amplia loma, plantada de olivos milenarios; parte de estos terrenos se encuentra cubiertos de vegetación y/o purines pero, en las zonas de claro no se observan restos de interés arqueológico.

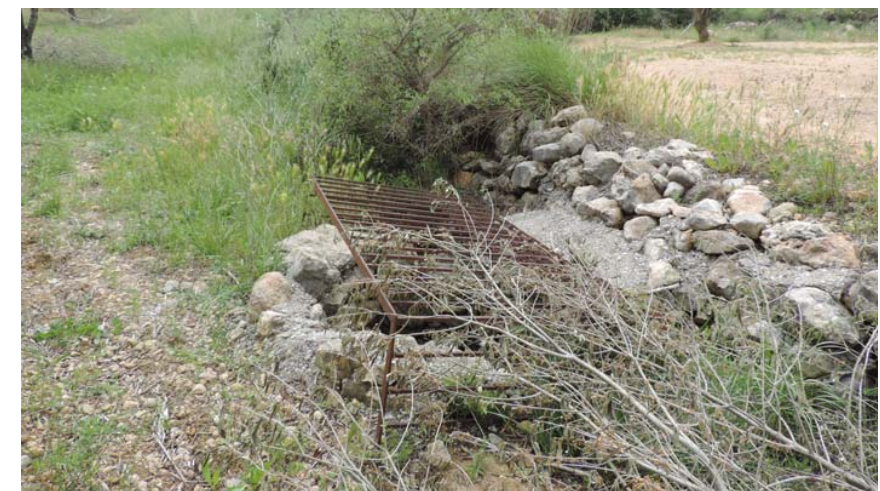
185. Pozo y otros:  
Coord. UTM 31T 258471 4483504

Pozo de pequeño tamaño y parcialmente hundido, construido junto a un muro de mampostería, en el lateral de una gran parcela.

Está asociado a un curso de agua, fuente o similar,, que se sitúa a unos 20 m. al sur y que no puede ser correctamente identificada debido a la vegetación que la cubre.

Los terrenos en los que se sitúa se encuentran en buen estado para el desarrollo de la prospección pero no se observan restos asociables a un área de interés arqueológico.

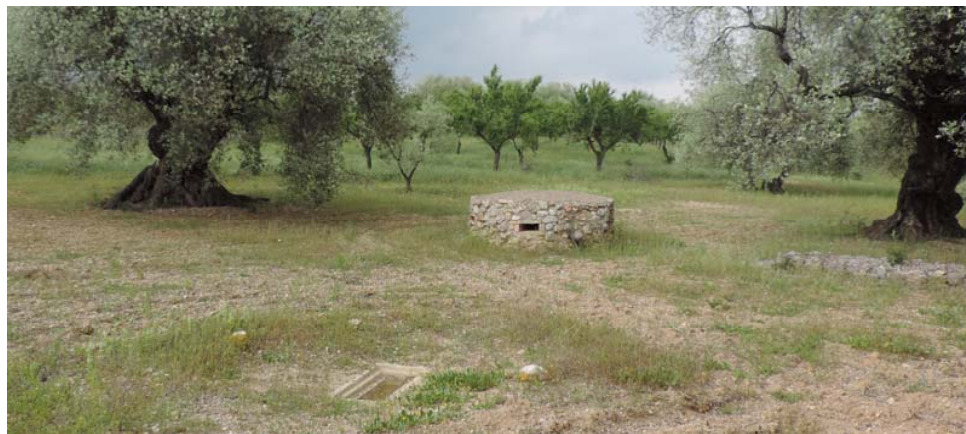
186. Ojeo de caza:  
Coord. UTM 31T 258638 4483573

Puesto de caza, sin interés patrimonial ya que se construye con hormigón y otros materiales de esta misma cronología.

Recibe afección por parte del proyecto.

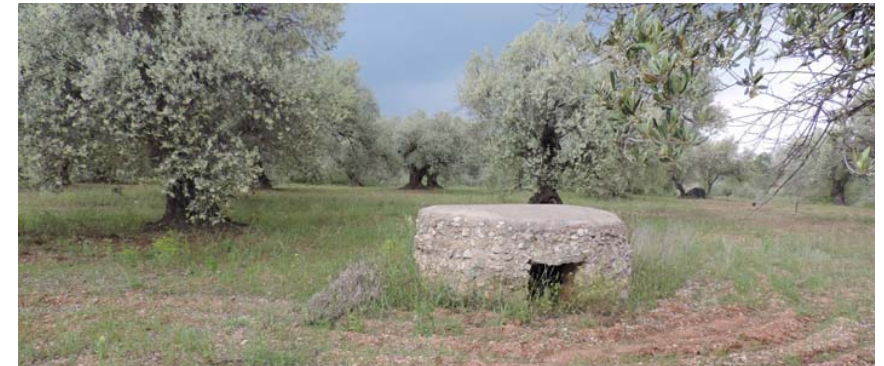
187. Refugio :  
Coord. UTM 31T 258597 4483641

Refugio posiblemente usado como ojeo de caza, sin interés en cuanto a técnica instructiva. Se sitúa en el margen de seguridad del proyecto, tangente al mismo. Se propone su catalogación.

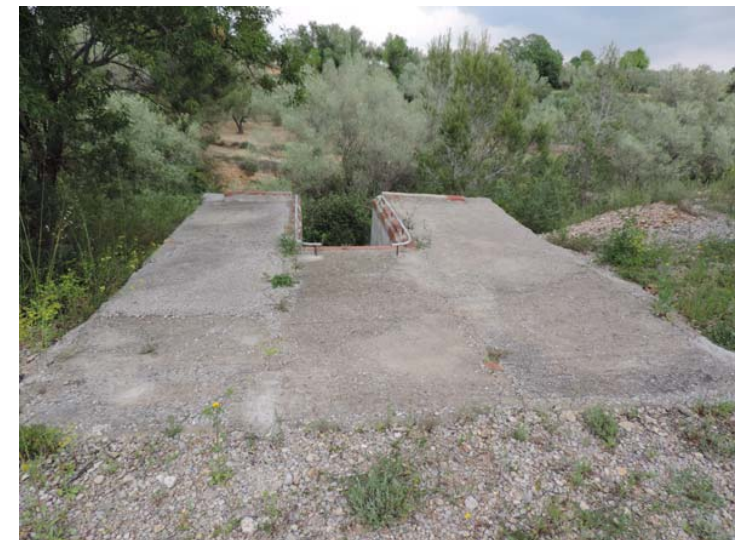
188. Barranc del Salt del Pouet:  
Coord. UTM 31T 258612 4483694

En este punto el proyecto prevé intersección con el barranco citado, cuyas terrazas y cauce se encuentran cubiertos por densa vegetación por lo que no se obtiene información al respecto de la posible existencia de estructuras u otros de interés en este punto.

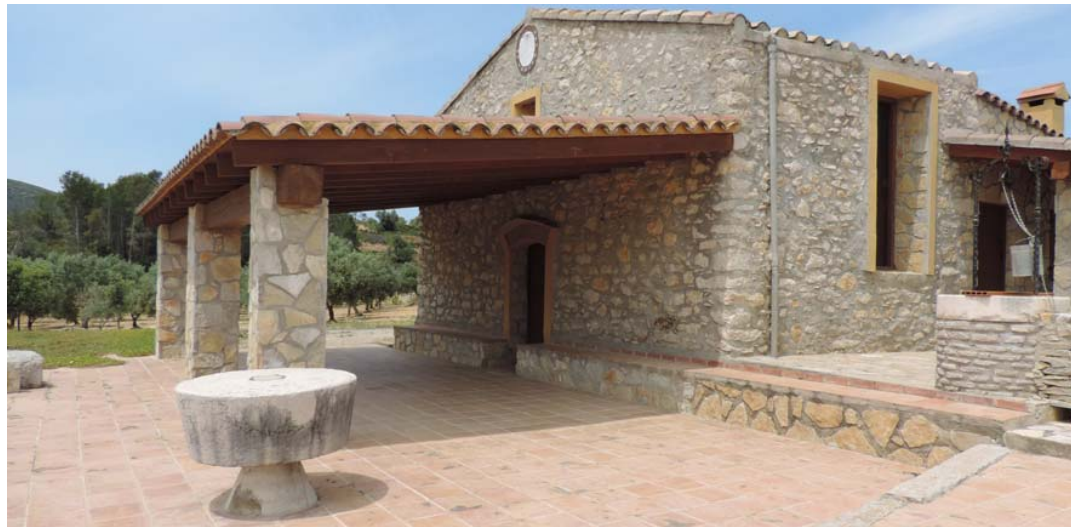
204. Maset Horas Felices:  
Coord. UTM 31T 259615 4484639

Maset tradicional adaptado a uso vacacional que recibe afección directa por parte del proyecto. En su decoración se han utilizado ruedas de molino y otros elementos de interés que, de permanecer in situ en el momento de iniciarse los trabajos, deberán ser reservados para su traslado a un museo local o depósito debidamente custodiado. El maset deberá ser catalogado adecuadamente.

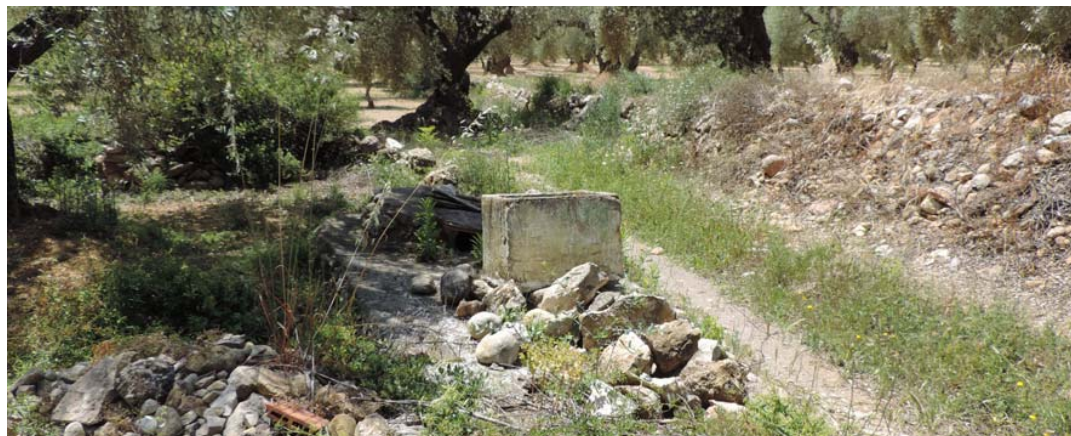
205. Cisterna:  
Coord. UTM 31T 259655 4484590

Este elemento etnológico se sitúa próximo a la banda de paso del proyecto, pero sin afección por parte del mismo. Deberá ser catalogada y, en fase de obra, balizada adecuadamente para evitar daños accidentales.

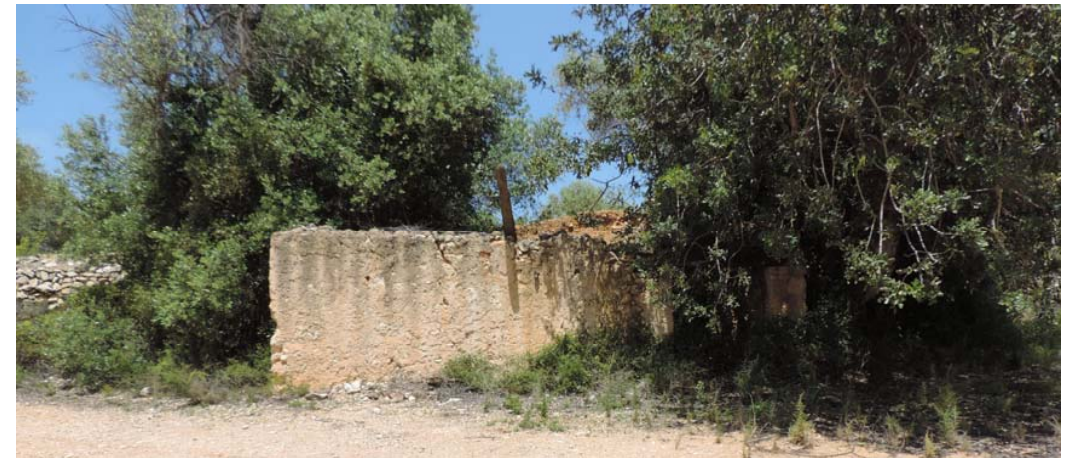
206. Maset hundido:  
Coord. UTM 31T 259730 4484782

Sin riesgo de afección directa por parte del proyecto.

Deberá ser catalogado adecuadamente.

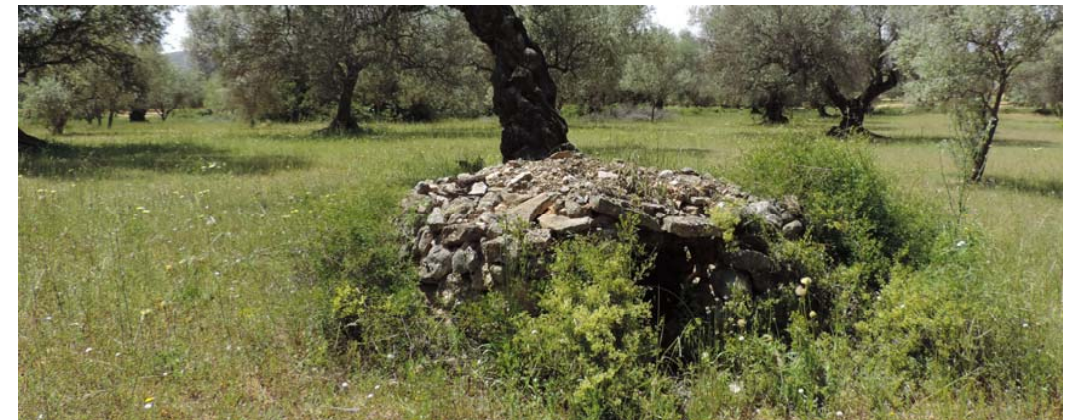
207. Refugio:  
Coord. UTM 31T 259891 4484642

Refugio en mediocre estado de conservación que no recibe afección directa por parte del proyecto pero que, a pesar de ello, deberá ser catalogado. Se sitúa cercano a terrenos plantados de olivos, bien trabajados y en óptimas condiciones para el desarrollo de la prospección, pero no se aprecian vestigios arqueológicos.

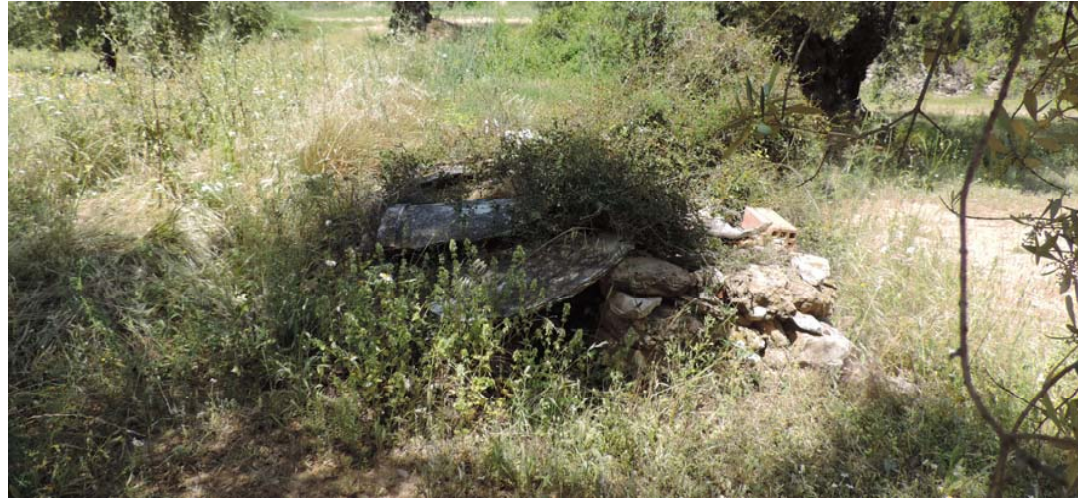
208. Refugio:  
Coord. UTM 31 259893 4484847

Refugio de planta circular que recibe afección directa por parte del proyecto.  
En cualquier caso, de manera previa a cualquier intervención sobre éste deberá ser catalogado,

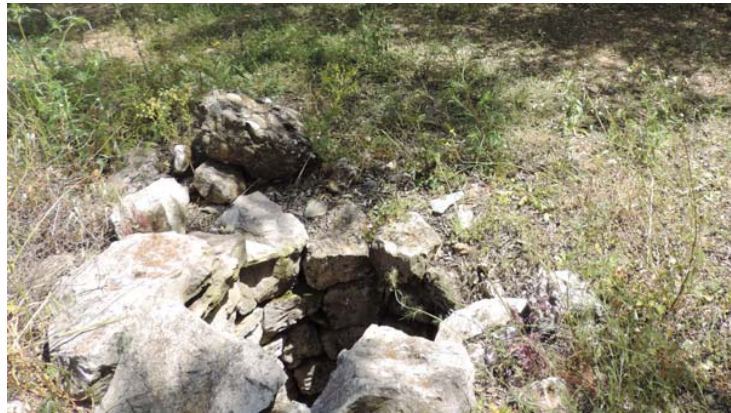
209. Pozo:  
Coord. UTM 31T 259867 4484924

Este pozo, de planta circular, se sitúa en el margen de seguridad del proyecto, y no recibe afección por parte del mismo. Se emplaza en terrenos en óptimas condiciones para el desarrollo de la prospección, en los que no se observan restos de interés arqueológico. Se propone su catalogación.

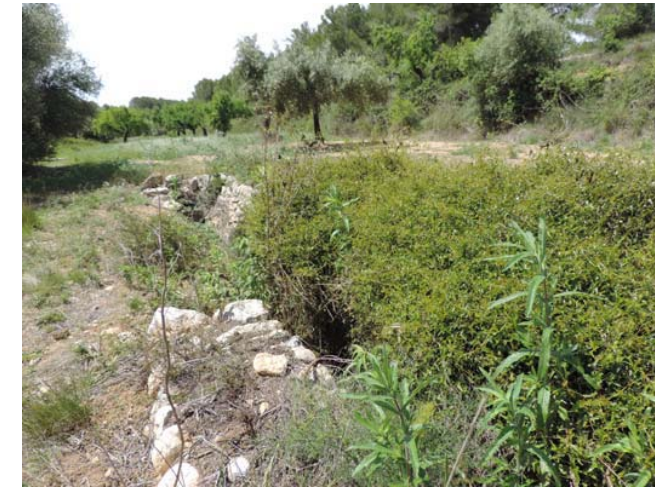
210. Mina de agua o manantial canalizado:  
Coord. UTM 31T 259944 4484837

En la banda de paso del proyecto, con afección directa por parte del mismo, se localiza este elemento etnológico del que parte un curso de agua con el que el trazado también presenta intersección.

De manera previa a cualquier afección, deberá ser catalogado adecuadamente, y desplazado fuera de la zona de obras, siempre usando técnica y metodología adecuada. Esa circunstancia será incluso necesaria por la propia conservación del futuro vial.

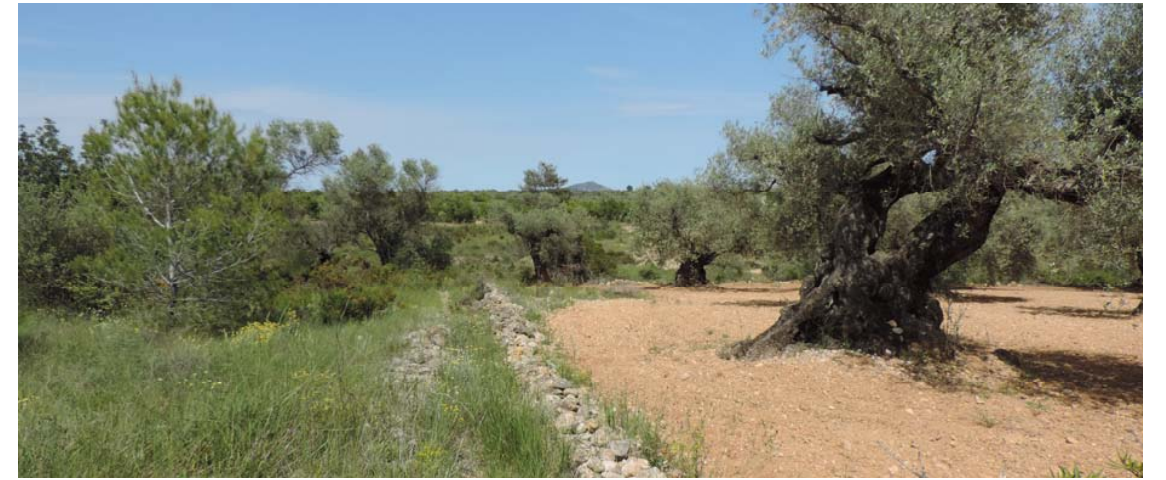
214. Senda:  
Coord. UTM 31T 260112 4485009

Delimitada por sendos muros de mampostería en seco que, a su vez perfilan las lindes de dos campos, se localiza esta pequeña senda, que se verá afectada por el proyecto.

Deberá ser catalogada de manera previa a cualquier afección.
