## **ANEXO Nº 8.- ESTUDIO DE PATRIMONIO**

VALORACIÓN DE AFECCIONES AL PATRIMONIO CULTURAL DE LAS VARIANTES  
 DEL PROYECTO "AUTOVÍA A-7, DEL MEDITERRÁNEO TRAMO: VILANOVA  
 D'ALCOLEA – TRAIQUERA. PROVINCIA DE CASTELLÓN  
 Memoria de Prospección para Impacto Patrimonial

Memoria de Prospección para Impacto Patrimonial

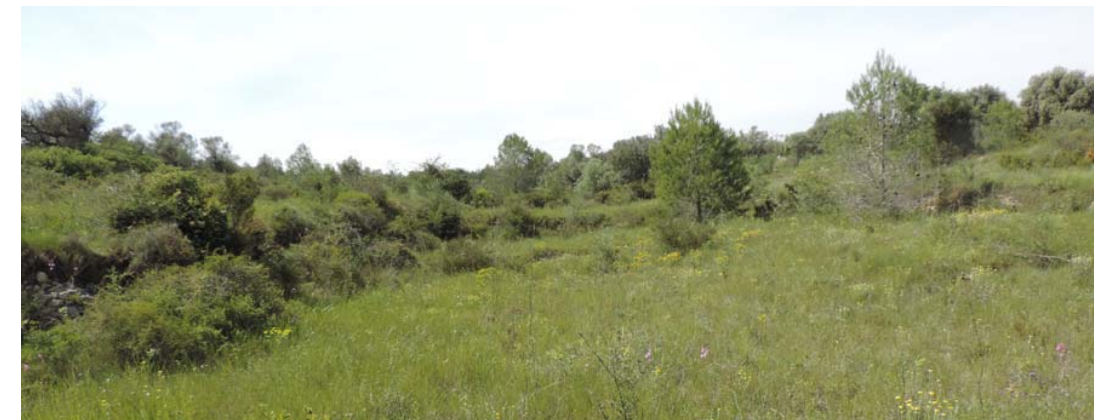
215. Zona de estudio:  
Coord. UTM 31T 260174 4485047

Vaguada sobre la que discurre la banda de paso del proyecto, cubierta de densa vegetación. Se propone la aplicación de seguimiento a los desbroces.

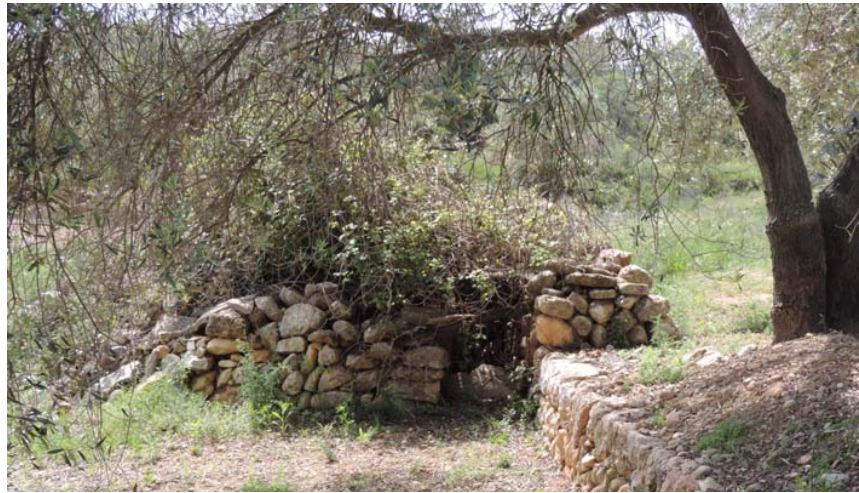
216. Refugio:  
Coord. UTM 31T 260221 4485033

Refugio de planta circular, parcialmente hundido, situado en terrenos que no aportan vestigios arqueológicos.

Recibe afección tangencial por parte del proyecto; deberá ser catalogado de manera previa a cualquier intervención.

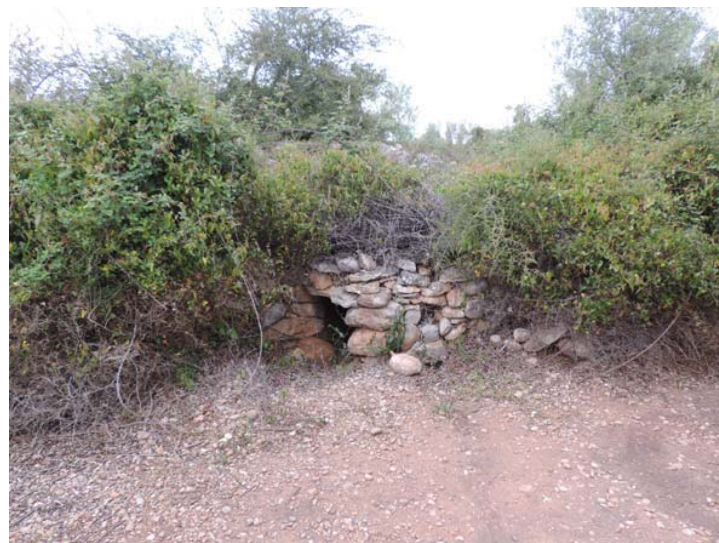
217. Refugio:  
Coord. UTM 31T 261392 4486205

Refugio de planta circular, próximo al proyecto aunque no recibe afección directa por parte de éste. Deberá ser catalogado, y balizado adecuadamente si resultara necesario, para evitar daños accidentales.

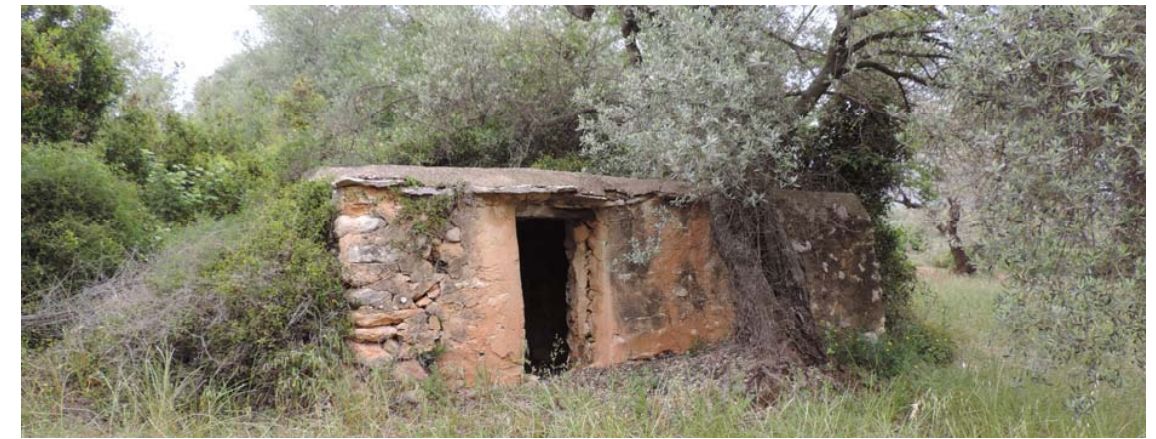
218. Maset:  
Coord. UTM 31T 261362 4486284

Maset que utiliza cemento como aglutinante; conserva un pequeño hogar en su interior y está junto a un aljibe.

Recibe afección directa por parte del proyecto y deberá ser catalogado de manera previa a cualquier afección.

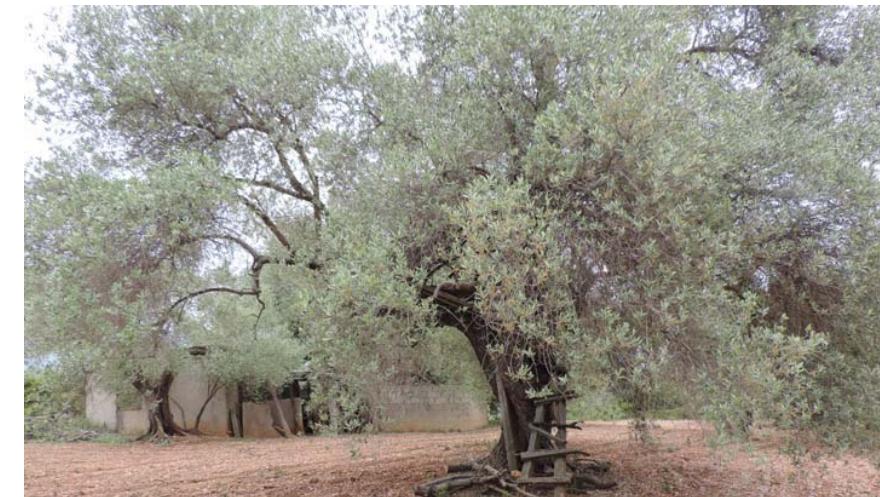
219. Olivos en parany:  
Coord. UTM 31T 261333 4486283

Reciben el impacto directo por parte del proyecto.

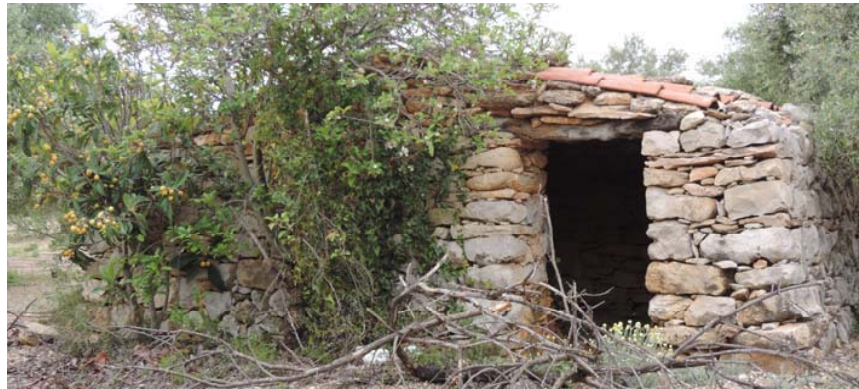
220. Refugio:  
Coord. UTM 31T 261248 4486226

Refugio de planta cuadrangular, con techumbre a dos aguas reparada con teja, en muy buen estado de conservación. Es tangente al proyecto por lo que podría recibir afección por parte del proyecto.

Debería ser desplazado/repuesto en una ubicación cercana a la actual y, en cualquier caso, catalogado de manera previa a cualquier intervención sobre éste.

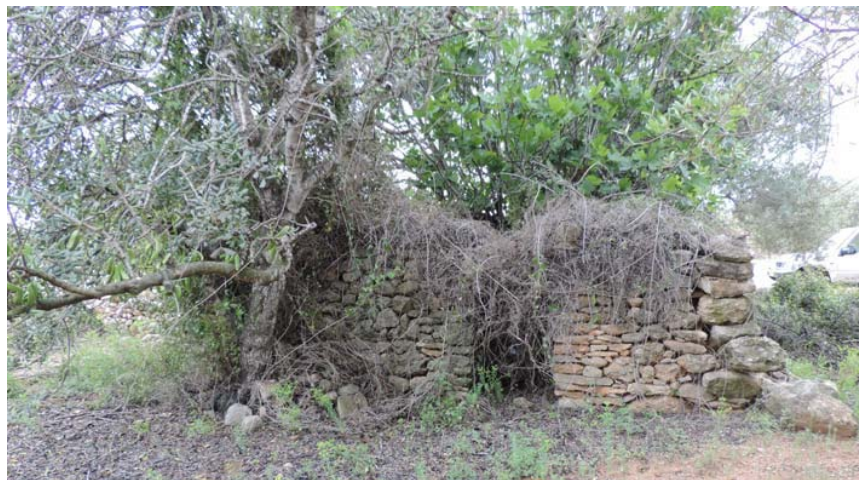
221. Refugio:  
Coord. UTM 31T 261272 4486187

Refugio de planta cuadrangular con la techumbre hundida. Recibe afección directa por parte del proyecto. Deberá ser catalogado adecuadamente.

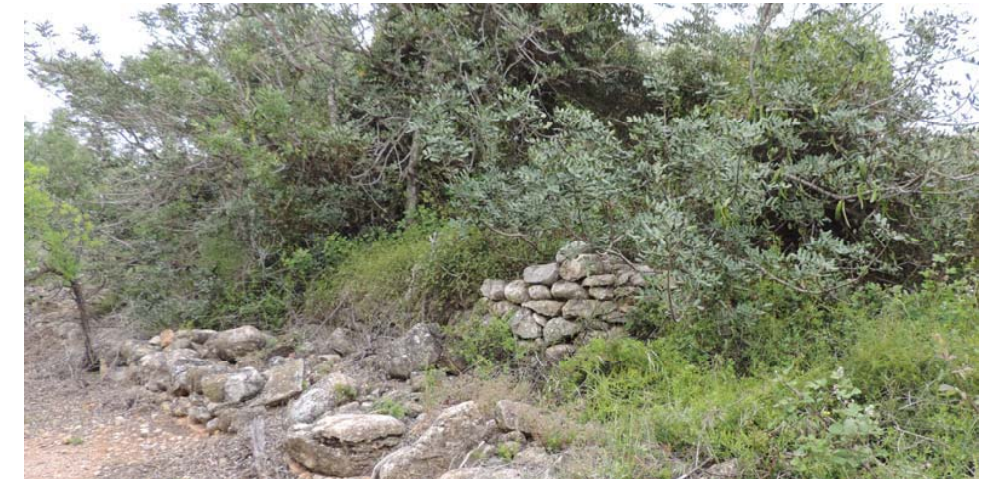
222. Refugio:  
Coord. UTM 31T 261222 4486143

Refugio trabado a un muro de mampostería, en muy mal estado de conservación. Se verá afectado por el proyecto pero, de manera previa, deberá ser catalogado adecuadamente.

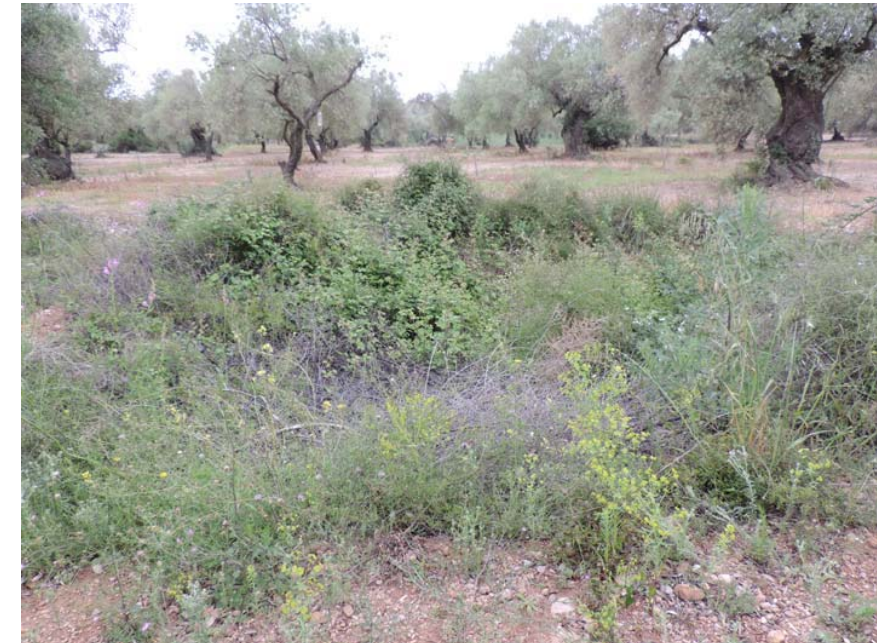
223. Posible pozo de noria:  
Coord. UTM 31T 261245 4486125

En el ámbito de proyecto, cubierto bajo densa vegetación, se localizan los restos de una oquedad de planta circular y de un diámetro de alrededor de 3 m. Se observa parte de la pared trabajada con mampostería en seco.

Se interpreta como un posible pozo de noria, pero este extremo será confirmado tras el trabajo de desbroce de la zona, que será asimismo aprovechado para catalogar el elemento.

Por motivos de seguridad, para evitar accidentes, se recomienda el balizado de la zona.

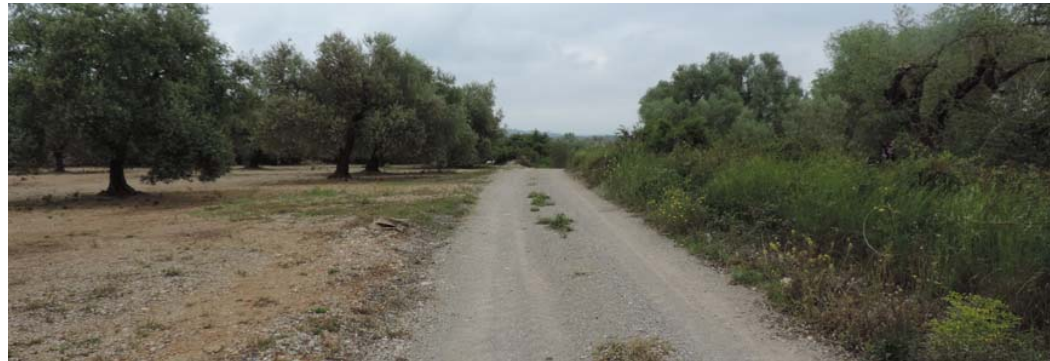
224. Assegador del Camí de Madrid a Barcelona o Camí dels Banderejats :  
Coord. UTM 31T 261306 4486251

El proyecto prevé intersección con este camino ancestral, con uso anterior de vía pecuaria.

Este punto deberá ser especialmente tenido en cuenta para evitar su interrupción, ya que deberá mantenerse su continuidad.

Este tipo de circunstancias se resuelve con un paso alternativo, de firme adecuado y debidamente balizado durante la fase de obra, mientras resulte necesario un desvío del trazado habitual, que deberá ser repuesto a la mayor brevedad, con las características adecuadas a su uso ganadero.

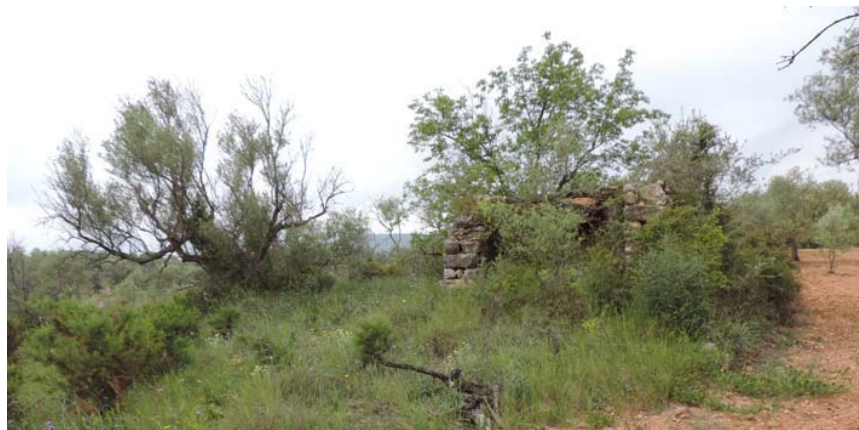
225. Refugio:  
Coord. UTM 31T 261402 4486408

Tangente a la zona de obras y con posible afección por parte de ésta, se sitúa el refugio que aparece en la imagen, en mal estado de conservación. Su planta es circular.

Se localiza en una zona con excelentes condiciones topográficas para su ocupación por parte del hombre desde la antigüedad, pero no se han hallado indicios que señalen la posible existencia de un área de interés arqueológico.

De manera previa a cualquier afección deberá ser catalogado, y balizado de seguridad para evitar afecciones accidentales debido a su inmediatez a la zona de obra si pudiera conservarse.

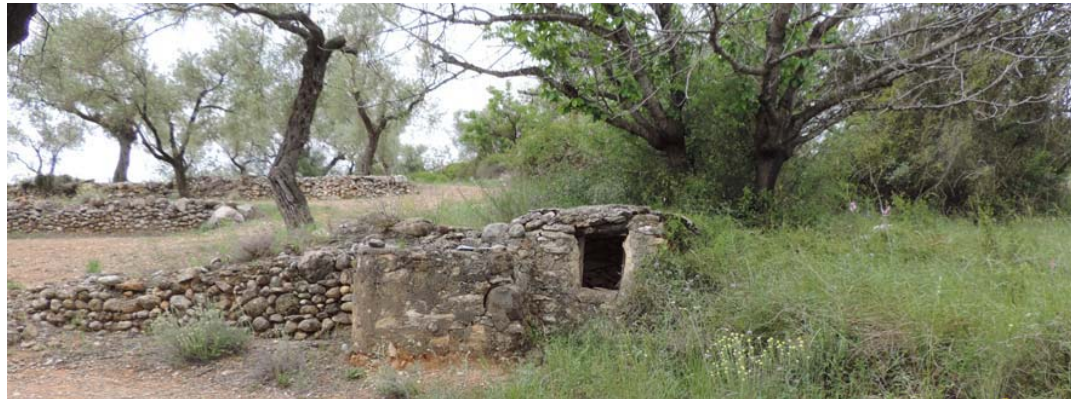
227. Pozo:  
Coord. UTM 31T 261394 4486456

Situado en el margen de seguridad del proyecto, este pozo no recibe afección directa por parte del mismo. Deberá ser catalogado adecuadamente.

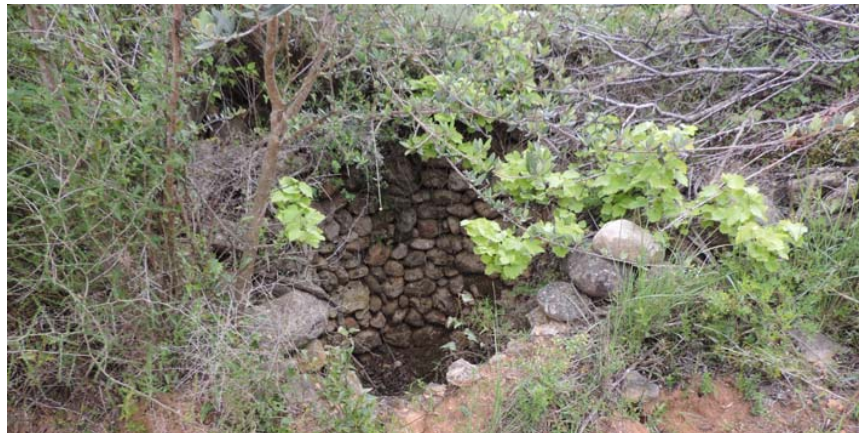
228. Pozo:  
Coord. UTM 31T 261461 4486472

Prácticamente perdido bajo una densa vegetación se localizan los restos de este pozo, que deberá ser catalogado de manera previa a cualquier afección por parte de la obra, siendo necesario asimismo balizarlo adecuadamente para evitar accidentes debido a su posición con respecto de la traza.

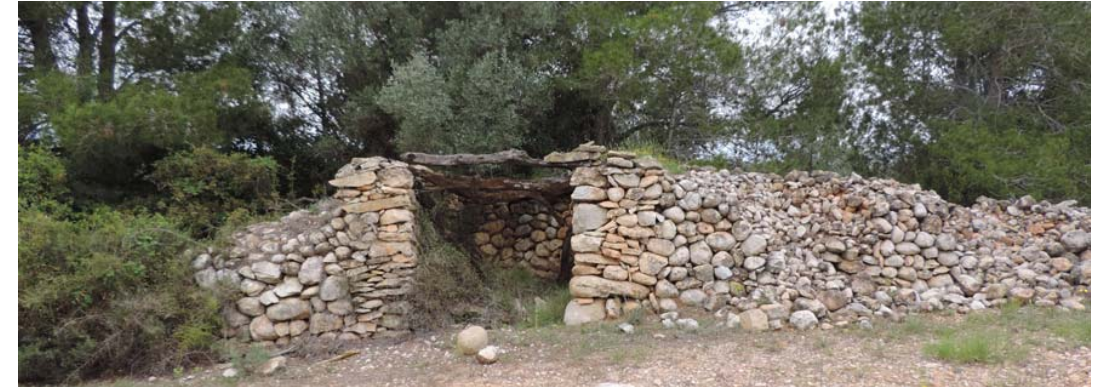
229. Refugio:  
Coord. UTM 31T 261541 4486368

En el margen de seguridad del proyecto, sin afección directa por parte del mismo, se localiza este refugio, en buen estado de conservación aunque con la techumbre hundida. Se construye trabado a un muro de mampostería.

Deberá ser catalogado como el resto de los elementos registrados en el ámbito de estudio.

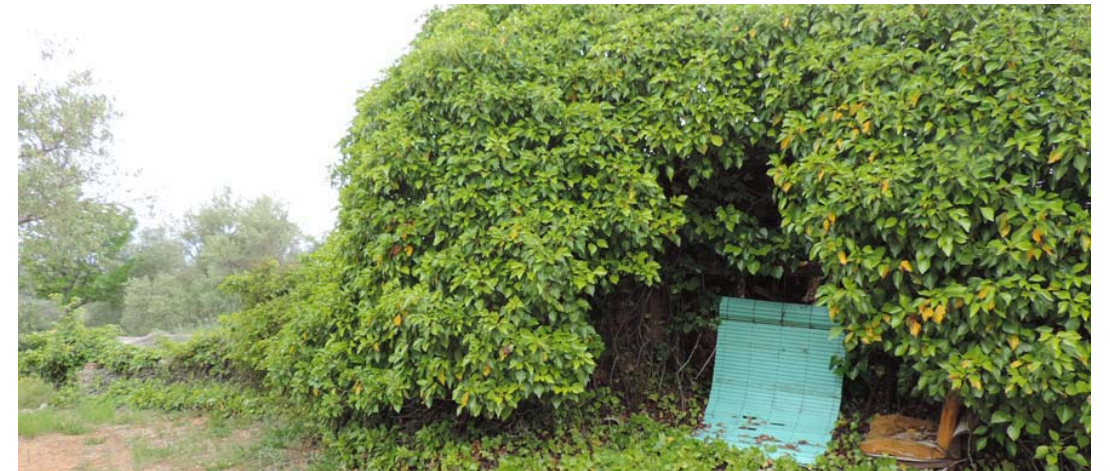
230. Refugio y cisterna:  
Coord. UTM; 31T 261521 4486462

Con afección directa por parte del proyecto, en una cima de características topográficas de interés para su ocupación desde la antigüedad, se localiza este conjunto etnológico.

La vegetación impide su correcta observación pero el estado de conservación, sobre todo el de la cisterna, es óptimo.

Deberá ser catalogado adecuadamente.

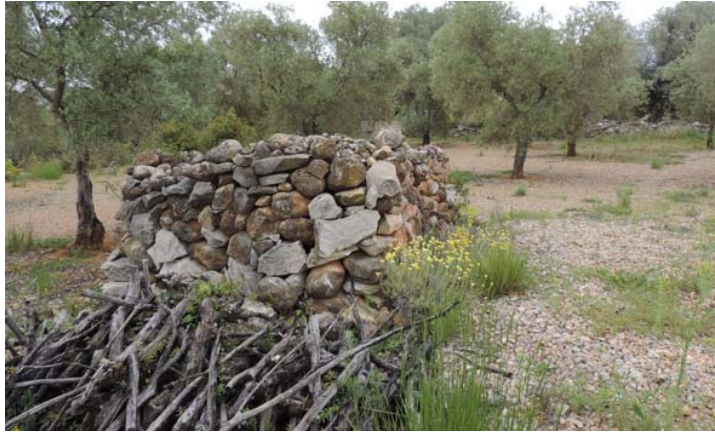
231. Puesto de ojeo:  
Coord. UTM 31T 261581 4486506

Ojeo de caza de reciente construcción, de escaso interés patrimonial. Recibe afección directa por parte del proyecto.

Será catalogado adecuadamente.

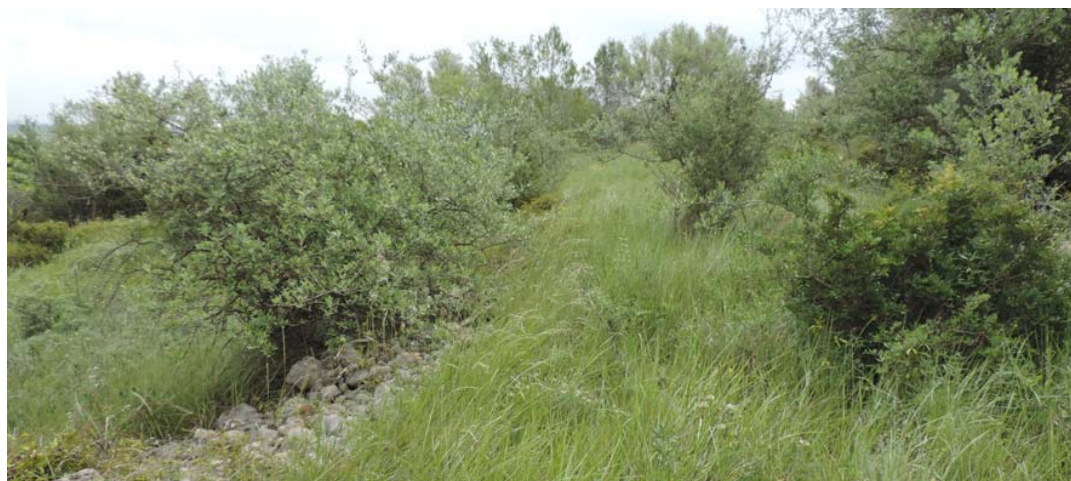
232. Banda de paso del proyecto:  
Coord. UTM 31T 261507 4486542

La fotografía anterior muestra el estado general de la banda de paso del proyecto, sobre un cerro de cima amesetada, con sus laderas distribuidas en terrazas, soportadas por potentes muros de mampostería en seco y cubiertas de densa vegetación.

Se propone la aplicación de seguimiento a los desbroces de la zona.

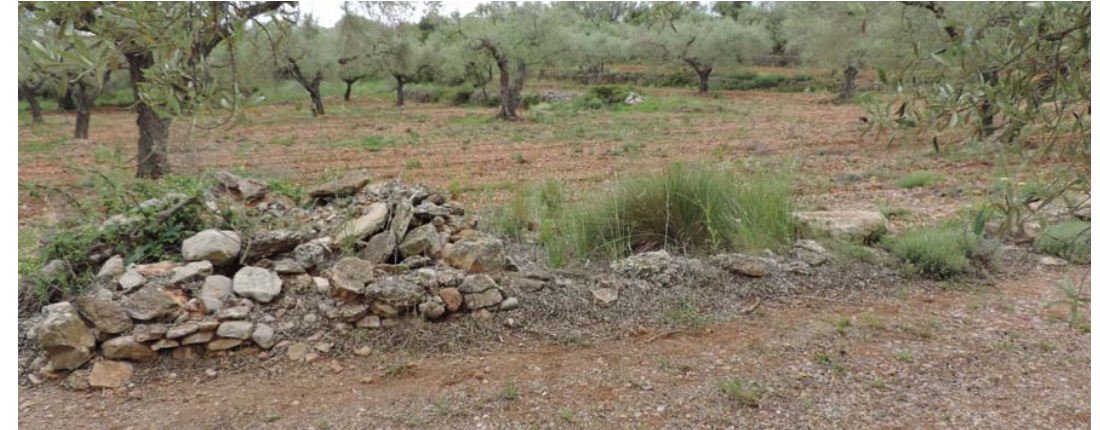
233. Refugio:  
Coord. UTM 31T 261506 4486617

Refugio de planta circular, con su techumbre hundida, construido trabado a un arge.

No recibe afección por parte del proyecto ya que recae en el margen de seguridad, pero debería ser catalogado como el resto de los elementos aquí registrados.

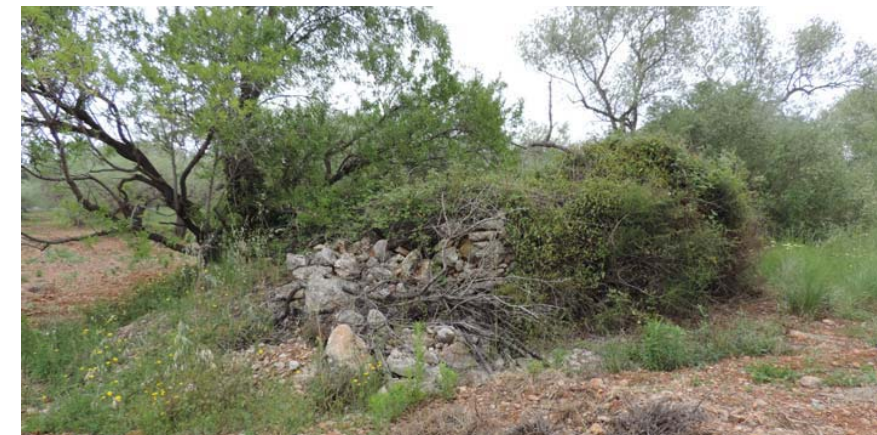
234. Refugio:  
Coord. UTM 31T 261545 4486580

Refugio de planta cuadrangular y en mal estado de conservación que se sitúa tangente al proyecto, por lo que recibe su afección directa. E este entorno no se observan restos asociables a un yacimiento arqueológico.

Deberá ser catalogado adecuadamente.

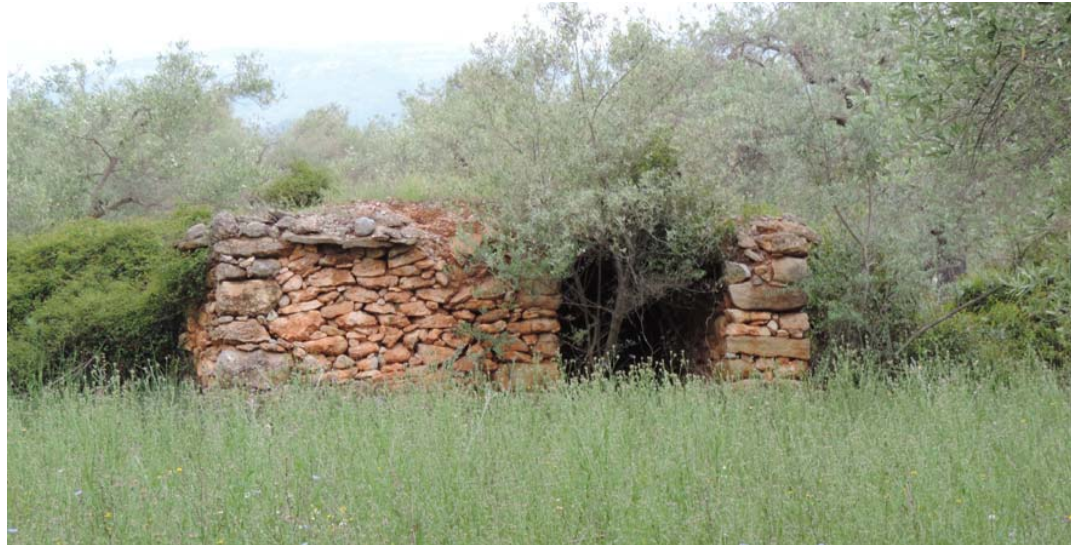
235. Refugio:  
Coord. UTM 31T 261598 4486630

Refugio de planta cuadrangular bien conservado, que recibe afección tangencial por parte del proyecto.

Sería adecuado su traslado fuera de la traza, desplazándolo dentro de la misma parcela en la que se ubica; en cualquier caso deberá ser catalogado de manera previa a cualquier otra acción.

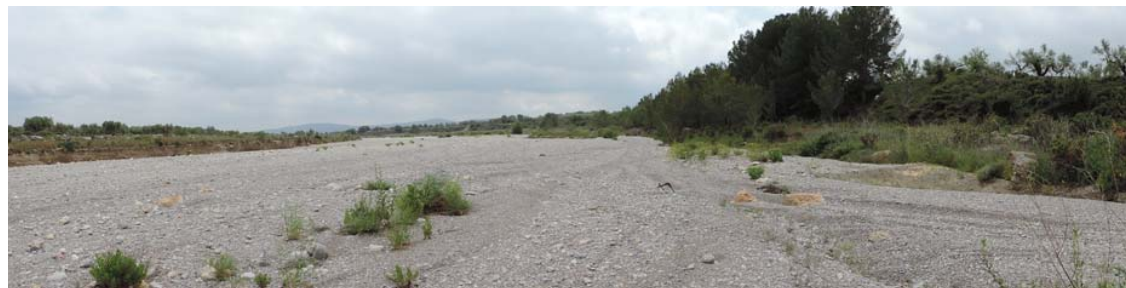
236. Rambla de Cervera:  
Coord. UTM 31T 261693 4486729

En este entorno el proyecto prevé su intersección con la Rambla de Cervera; no se observan vestigios de interés patrimonial en este tramo.

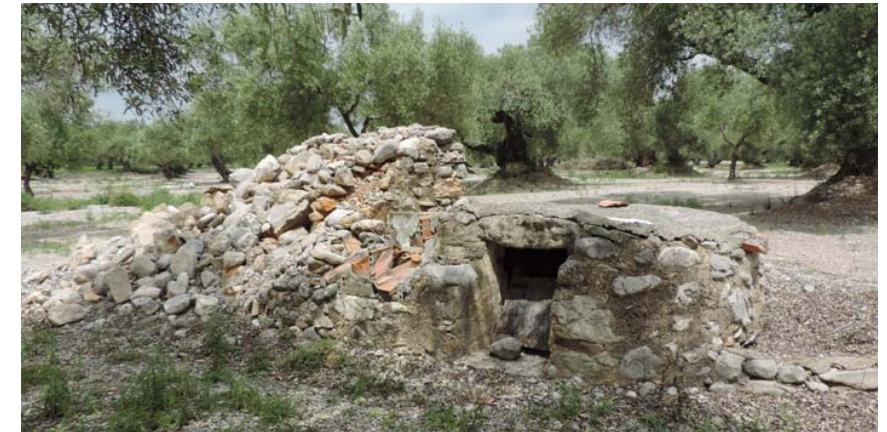
Conjunto teológico situado en el margen de seguridad del proyecto, sin afección directa por parte del mismo.

Se compone de un refugio parcialmente hundido y una cisterna bien conservada, que presenta refuerzos de cemento. Deberá ser catalogado adecuadamente.

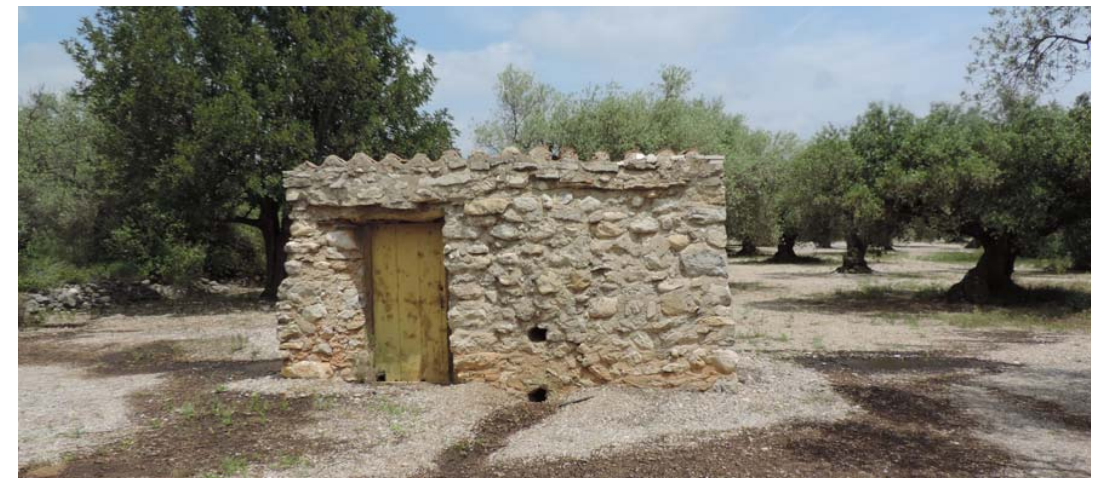
239. Caseta de aperos:  
Coord. UTM 31T 261932 4487026

Cercana a la banda de paso del proyecto pero sin afección directa por parte de éste, se localiza esta caseta de aperos, con obras de conservación/construcción reciente. Se sitúa en terrenos de óptima visibilidad en los que no se han hallado indicios asociables a un posible yacimiento arqueológico.

Deberá ser catalogada.

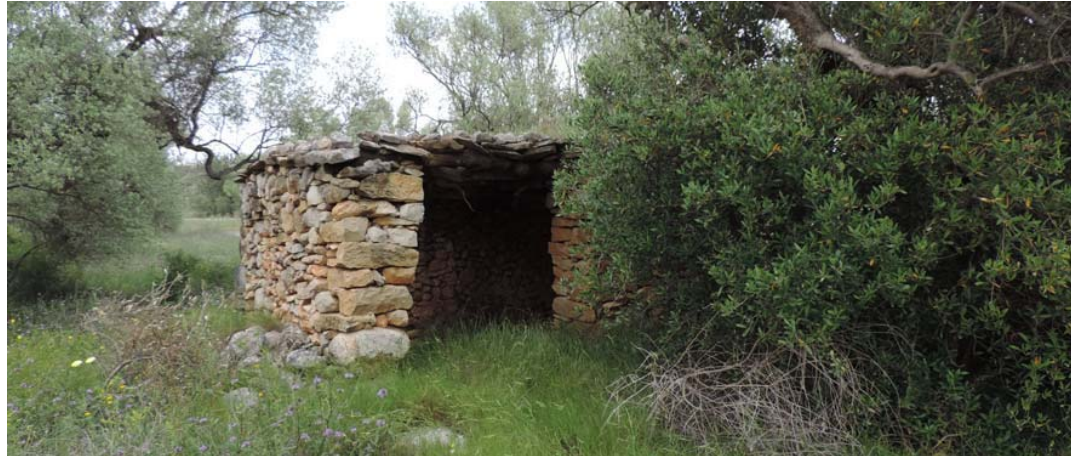
240. Refugio:  
Coord. UTM 31T 262129 4487115

Refugio de planta cuadrangular, inmediato a la zona de proyecto, muy bien conservado.

Debería ser balizado para evitar la afección accidental y conservarlo in situ. Se recomienda su catalogación.

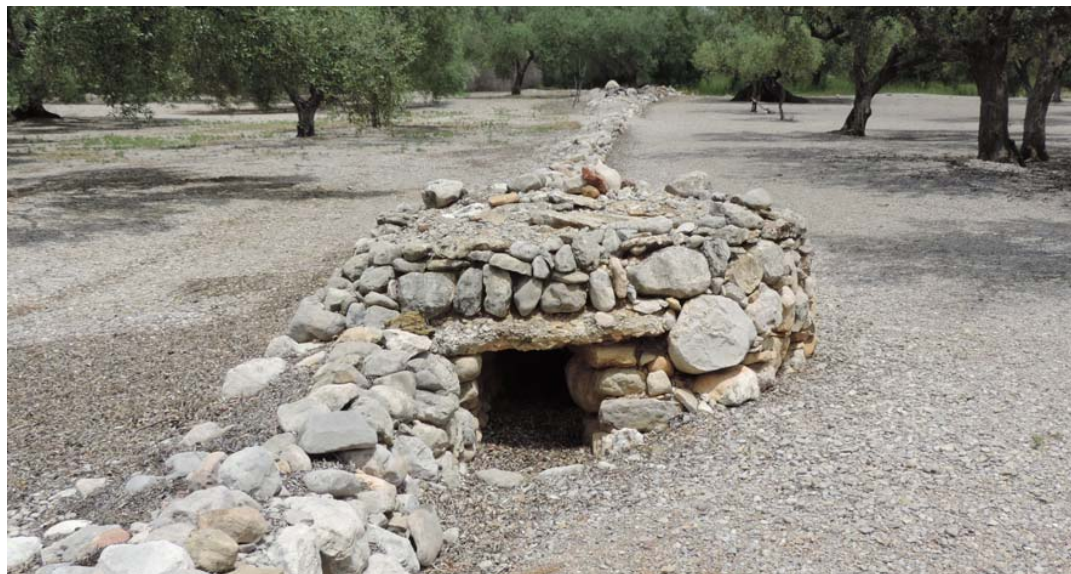
241. Refugio:  
Coord. UTM 31T 262046 4487017

Refugio de planta circular, en óptimas condiciones de conservación. Sin riesgo de afección por parte del proyecto. Se recomienda su catalogación.

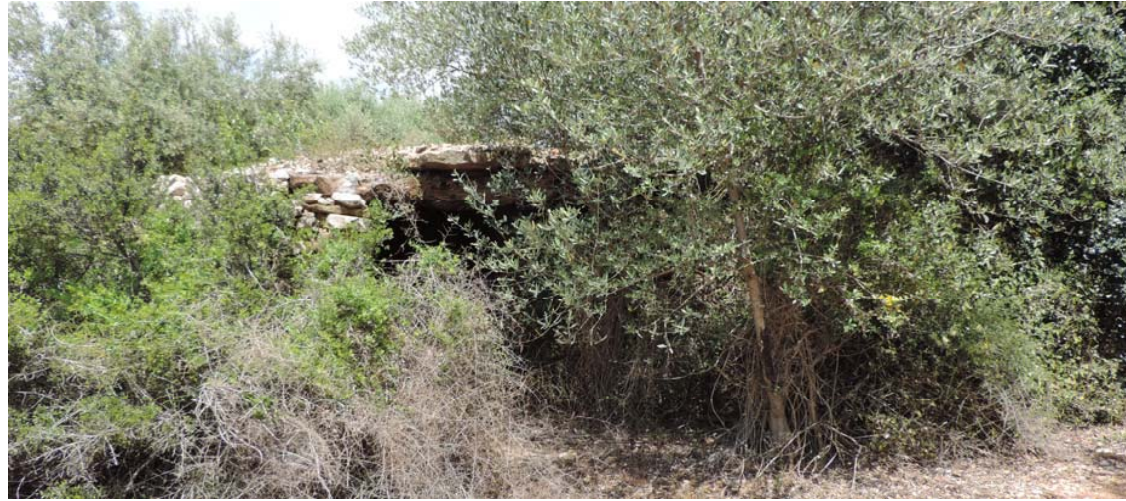
244. Refugio:  
Coord. UTM; 31T 262559 4487598

En el margen de de seguridad del proyecto, sin riesgo de afección directa por parte del mismo, se localiza este refugio, bien conservado, de planta cuadrangular y buen tamaño.

Se recomienda su catalogación.

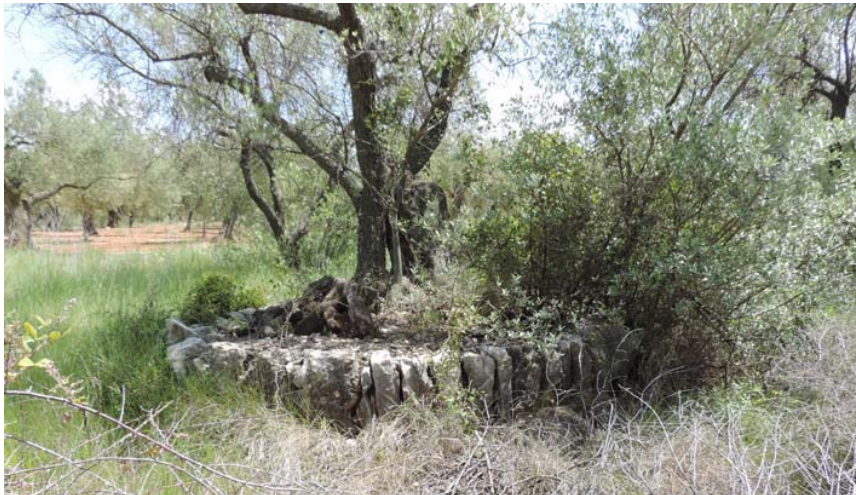
245. Rotgle;  
Coord. UTM 31T 262576 4487575

Situado en el margen de seguridad, fuera de cualquier riesgo de afección junto a terrenos que no aportan restos asociables a un yacimiento arqueológico, se sitúa el macetero mostrado en la imagen, construido mediante el incado vertical de lajas de piedra.

Se recomienda su catalogación.

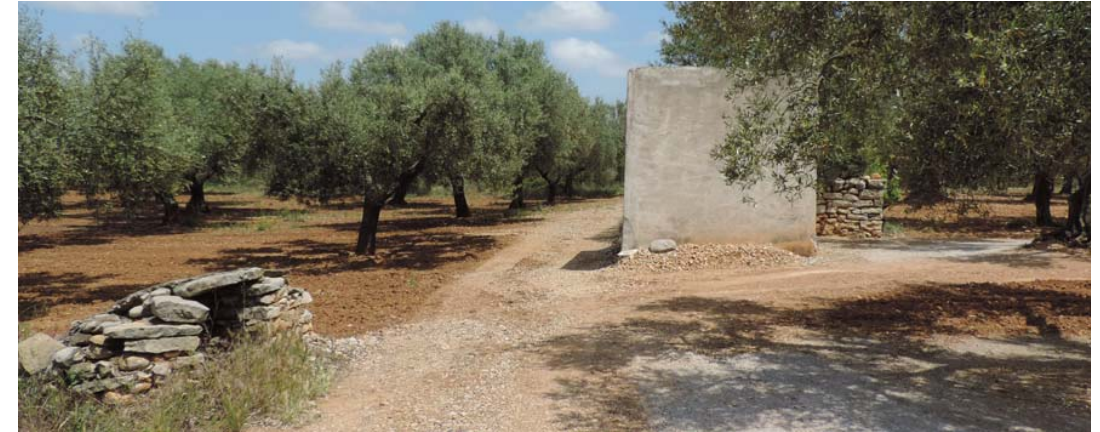
246. Conjunto etnológico:  
Coord. UTM 31T 262605 4487575

En el margen de seguridad del proyecto, sin riesgo de afección directa por parte del mismo, se sitúa este conjunto etnológico, compuesto por un pozo cucó, una caseta de aperos y un pequeño refugio adosado a ésta.

La caseta presenta obras de mantenimiento recientes.

Se recomienda la catalogación del conjunto, así como su balizado de seguridad si fuera necesario.

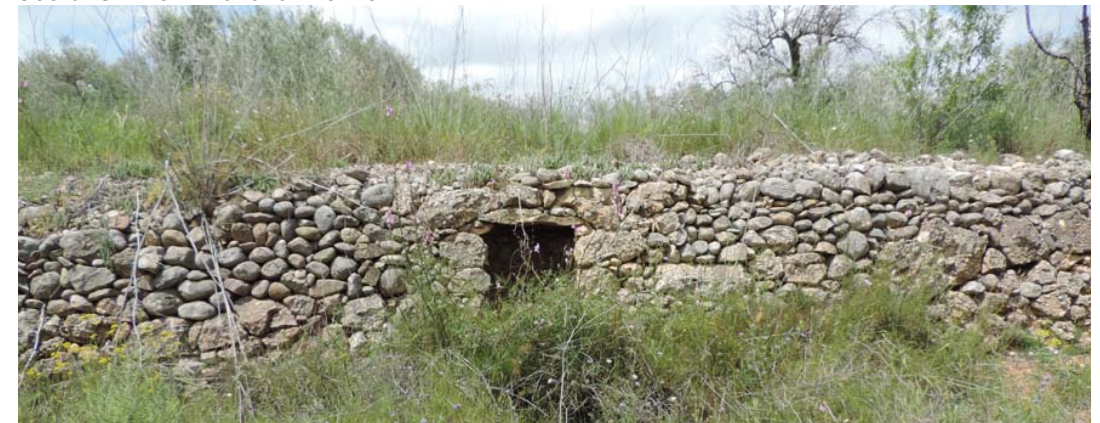
247. Refugio:  
Coord. UTM 31T 262570 4487437

Refugio que recibe afección directa por parte del proyecto,

Se construye dentro de un muro de mampostería en seco, de muy buena fábrica. El conjunto deberá ser catalogado adecuadamente.

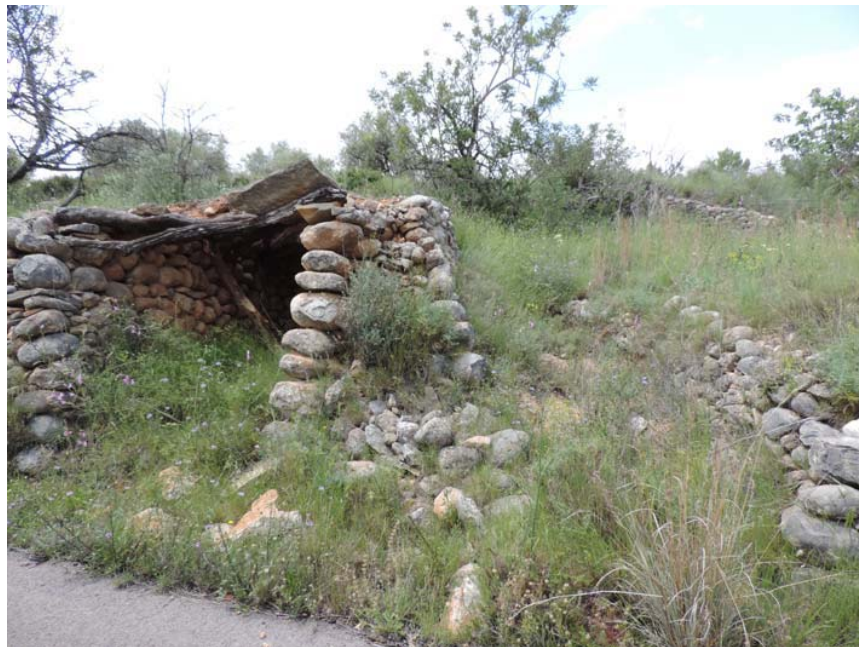
248. Refugio y otros:  
Coord. UTM 31T 262636 4487399

Refugio de planta cuadrangular que se sitúa en el margen de seguridad del proyecto, próximo al mismo, junto al Camí del Coll de les Cases.

Se propone la catalogación del elemento y su balizado de seguridad, para evitar afecciones accidentales en el caso de que pueda conservarse in situ.

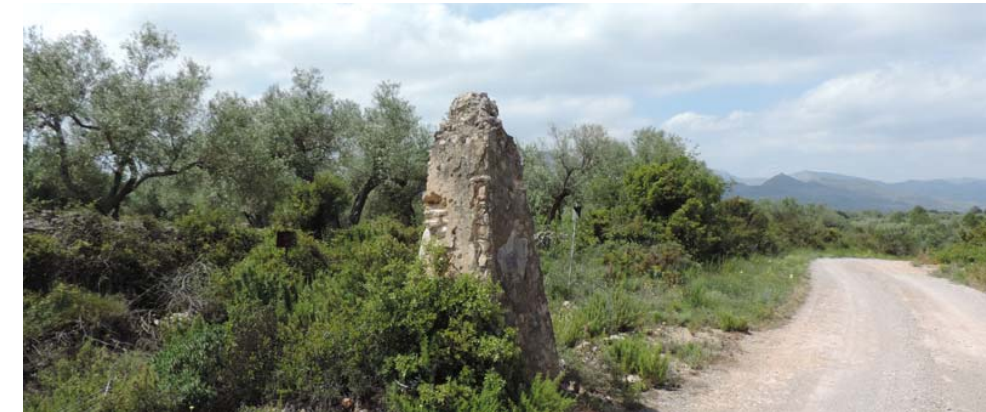
249. Mojón de límite de término municipal:  
Coord. UTM 31T 263121 4487700

Situado al borde del Camí de la Ratlla, barrera física que separa los municipios de La Jana y Xert.

Recibe afección directa por parte del proyecto, por lo que deberá ser trasladado adecuadamente, y catalogado previamente.

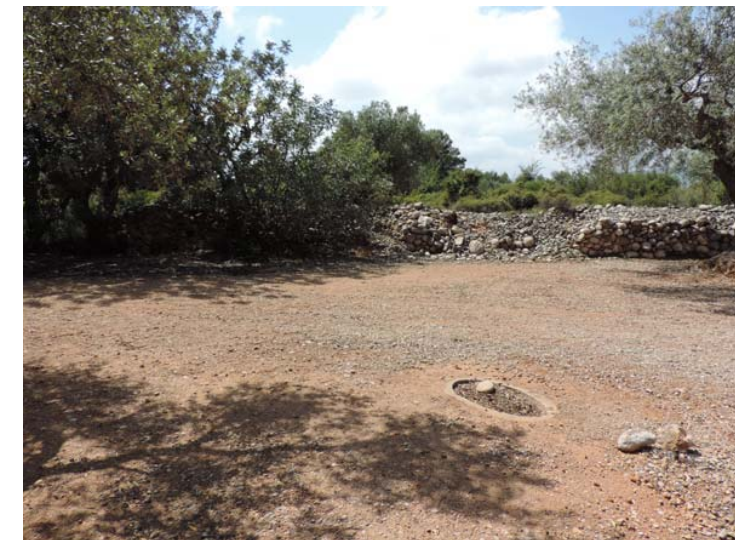
250. Ojeo:  
Coord. UTM 31T 263035 4487578

Antiguo refugio adaptado a su uso como ojeo de caza.  
Se sitúa en el margen de seguridad y no recibe afección; deberá ser catalogado.

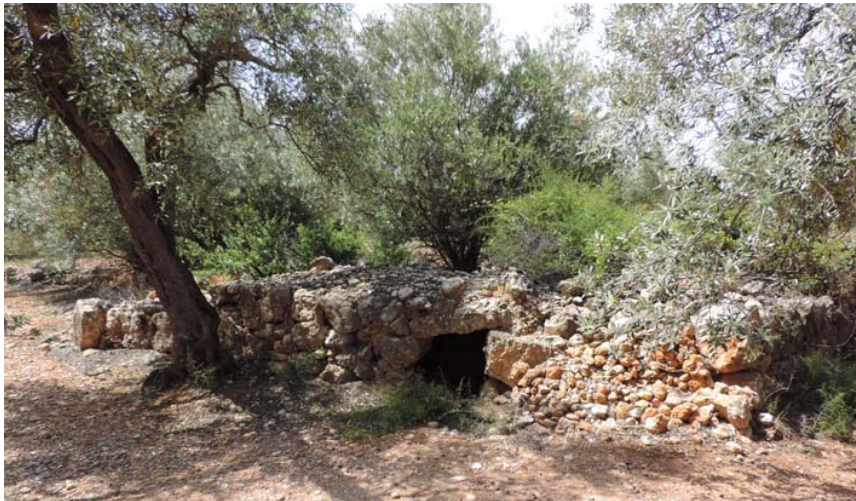
251. Refugio:  
Coord. UTM 31T 263029 4487787

Situado en el margen de seguridad del proyecto, sin riesgo de afección por parte del mismo. Debería ser catalogado.

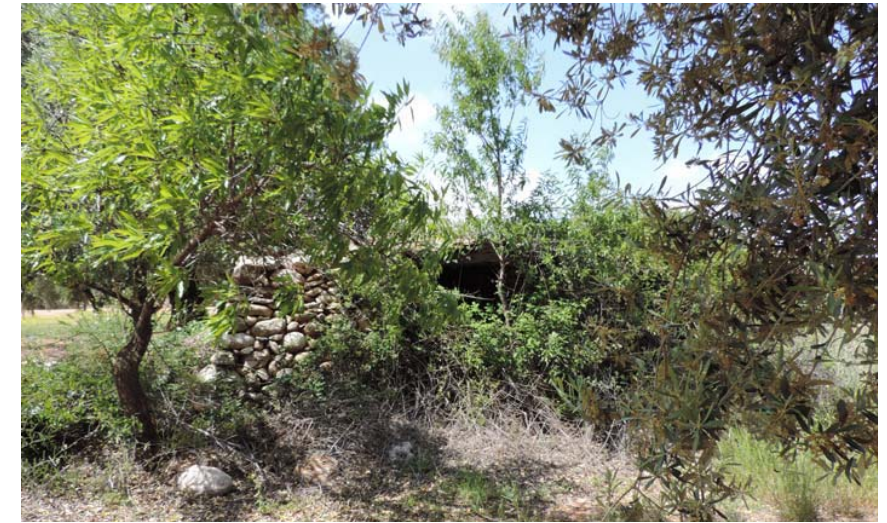
253. Refugio:  
Coord. UTM 31T 263132 4487580

Refugio situado en el margen de seguridad del proyecto, sin riesgo de afección por parte del mismo. Debería ser catalogado adecuadamente.

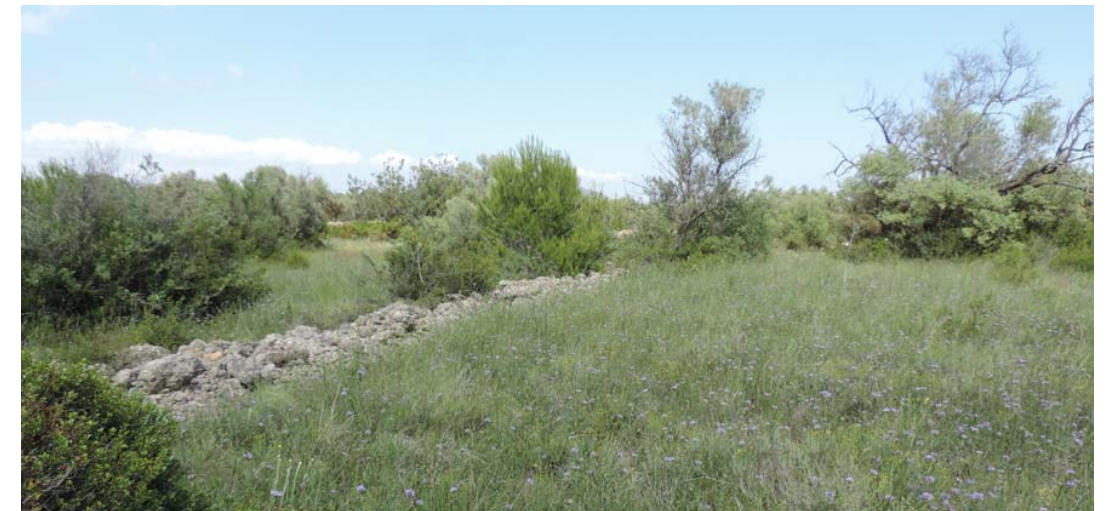
254. Banda de paso del proyecto:  
Coord. UTM 31T 263000 4487627

Este segmento el proyecto discurre por terrenos en los que se observan muros de mampostería en seco de fábrica excelente, cubiertos de densa vegetación.

Se propone el seguimiento de obra a este segmento del proyecto.

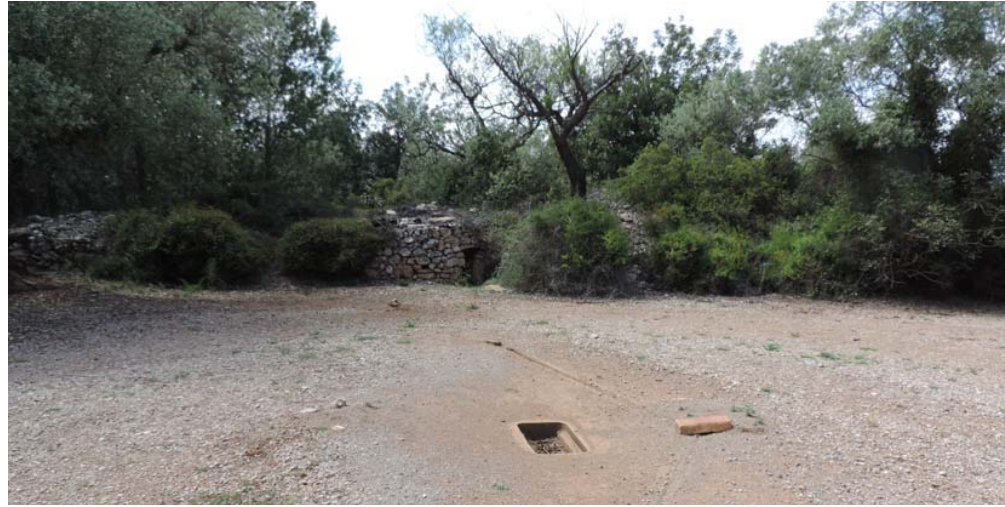
255. Refugio:  
Coord. UTM 31T 262943 4487639

Refugio, de planta circular, adosado a un muro de mampostería y adaptado para su uso como ojeo de caza.

Recibe afección directa por parte del proyecto; de manera previa deberá ser catalogado.

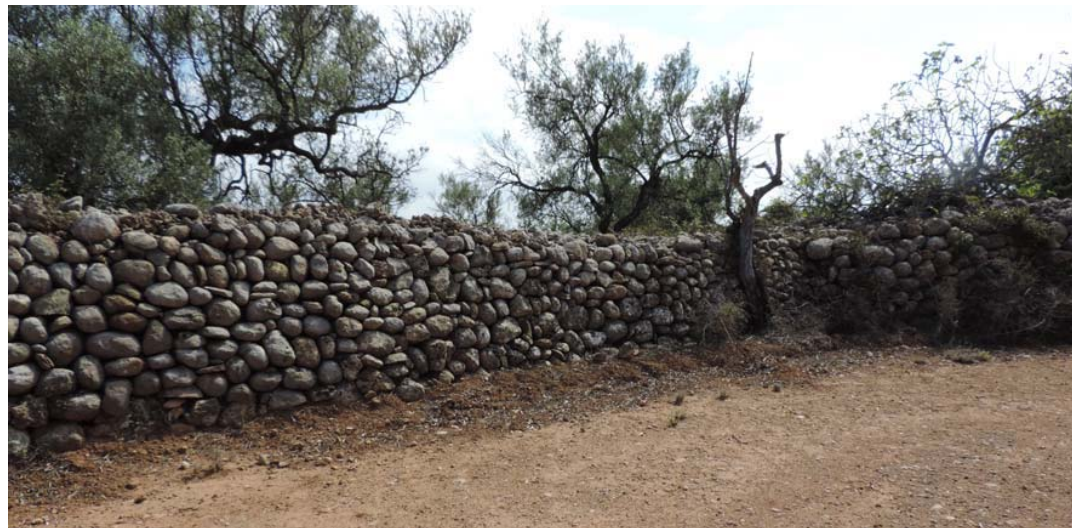
256. Marge y otros:  
Coord. UTM 31T 262764 4487504

Zona en la que se observan muros de mampostería en seco de buena fábrica, y otras estructuras. Reciben afección por parte del proyecto. Se propone su catalogación previa.

En este segmento del trazado hay zonas con vegetación que lindan con terrenos en buen estado y en los que no se observan restos de interés arqueológico pero, a pesar de ello, se propone la aplicación de seguimiento a los desbroces.

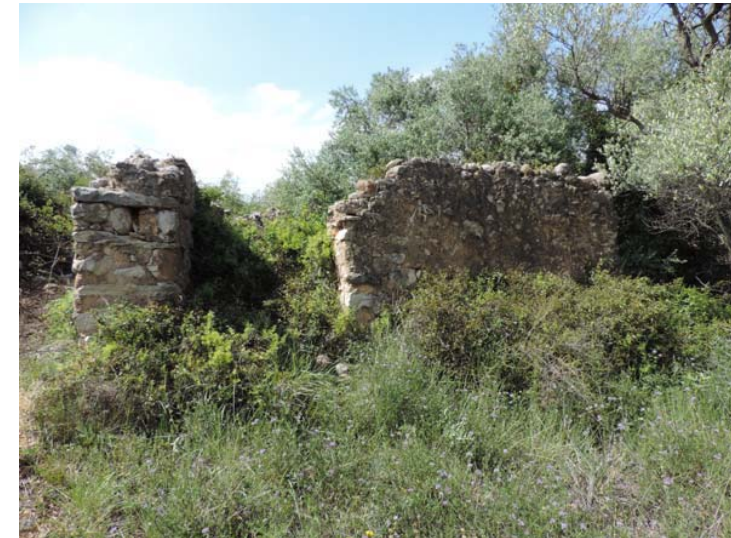
257. Maset hundido:  
Coord. UTM 31T 262825 4487495

Pequeña estructura tradicional con la techumbre hundida y cubierto en gran medida por la vegetación de la zona.

Recae en el margen de seguridad del proyecto, sin riesgo de afección directa por parte del mismo pero, en cualquier caso, se propone su catalogación.

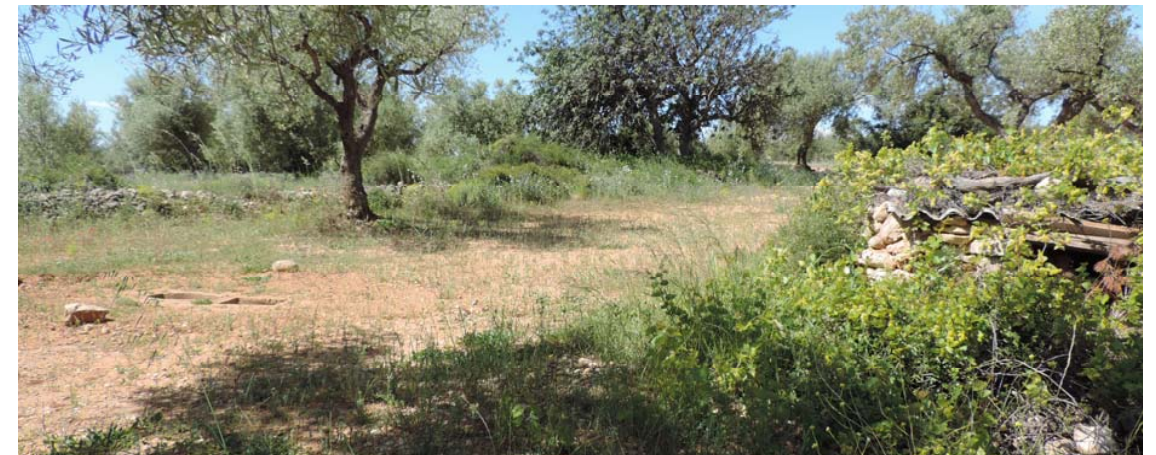
258. Ojeo de caza:  
Coord. UTM 31T 263236 4487763

Ojeo de caza, construido a modo de refugio tradicional, pero con materiales y técnica poco cuidados, que recibe la afección directa por parte del proyecto. Se propone su catalogación.

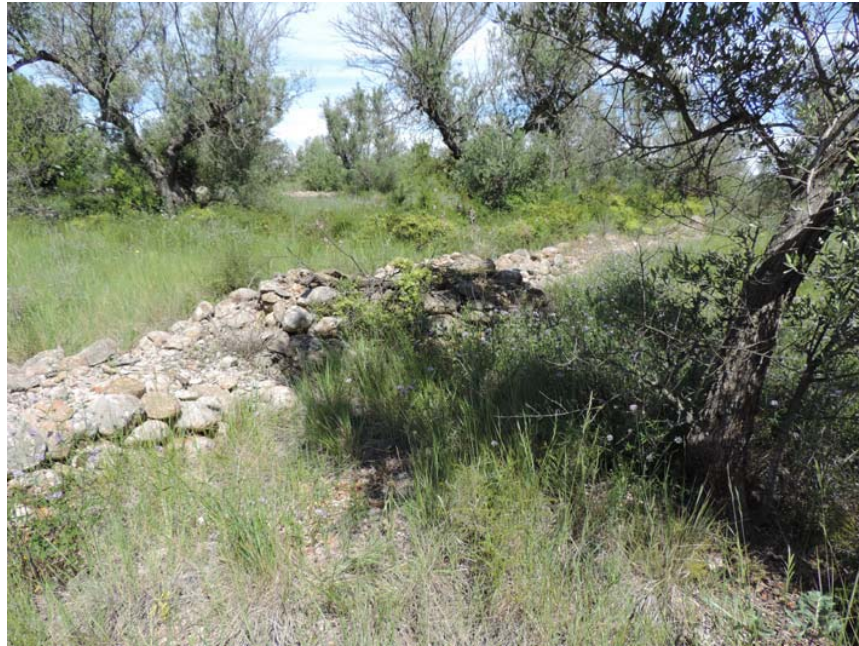
259. Cucó;  
Coord. UTM 31T 263281 4487726

Pequeño pozo construido sobre un muro de mampostería, situado en el margen de seguridad del proyecto, sin riesgo de afección directa; se propone su catalogación y balizado para evitar daños accidentales.

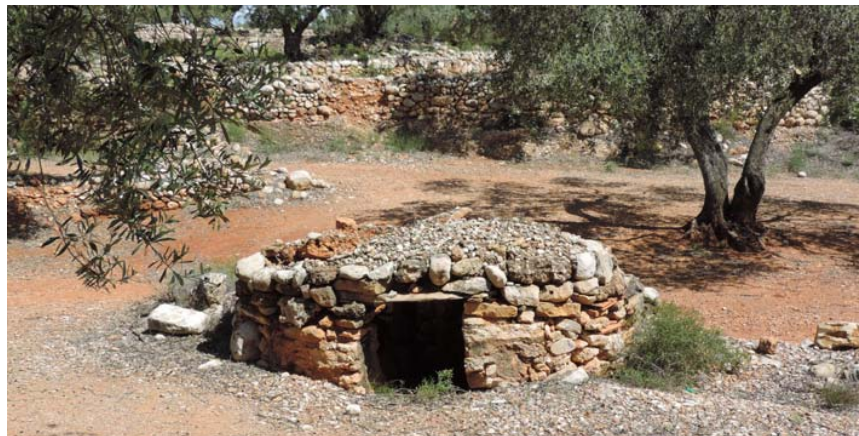
260. Refugio:  
Coord. UTM 31T 263256 4487812

Refugio con la cubierta hundida, adaptado su uso como ojeo de caza.  
No recibe afección directa por parte del proyecto; se propone su catalogación.

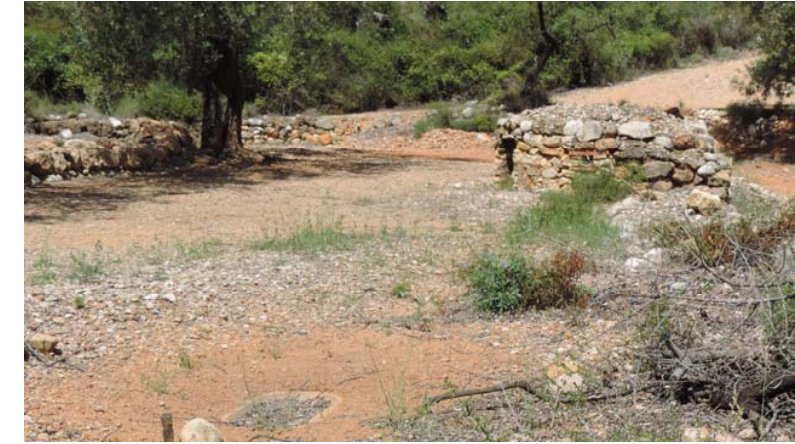
261. Refugio adaptado a ojeo:  
Coord. UTM 31T 263279 4487842

Situado en el margen de seguridad del proyecto, sin riesgo de afección directa.  
Se propone su catalogación.
