## **ANEXO Nº 8.- ESTUDIO DE PATRIMONIO**

VALORACIÓN DE AFECCIONES AL PATRIMONIO CULTURAL DE LAS VARIANTES  
 DEL PROYECTO "AUTOVÍA A-7, DEL MEDITERRÁNEO TRAMO: VILANOVA  
 D'ALCOLEA – TRAIQUERA. PROVINCIA DE CASTELLÓN  
 Memoria de Prospección para Impacto Patrimonial

Memoria de Prospección para Impacto Patrimonial

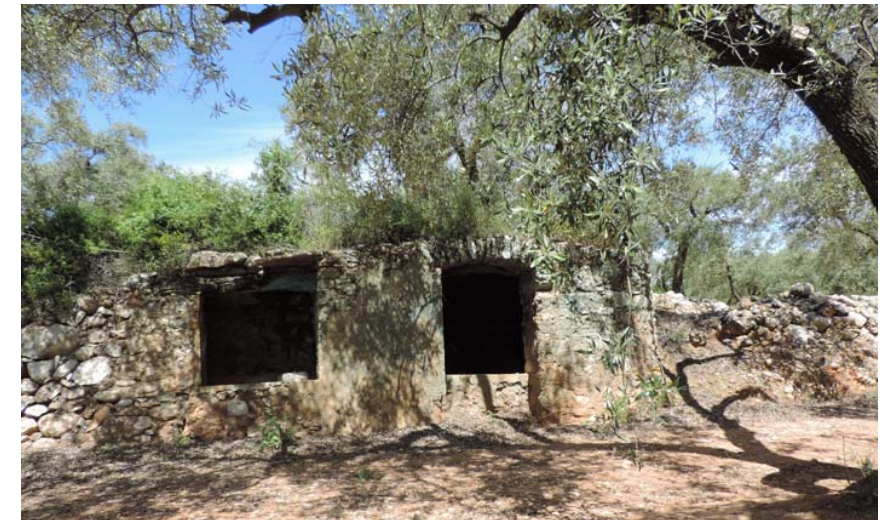
262. Conjunto etnológico:  
Coord. UTM 31T 263318 4487833

Conjunto compuesto por un refugio y un pozo, todo en excelente estado de conservación, situado en el margen de seguridad del proyecto, del que no recibe afección directa.

Se sitúa en terrenos con buenas condiciones de visibilidad, en los que no se observan restos asociables a un yacimiento arqueológico. Se propone su catalogación.

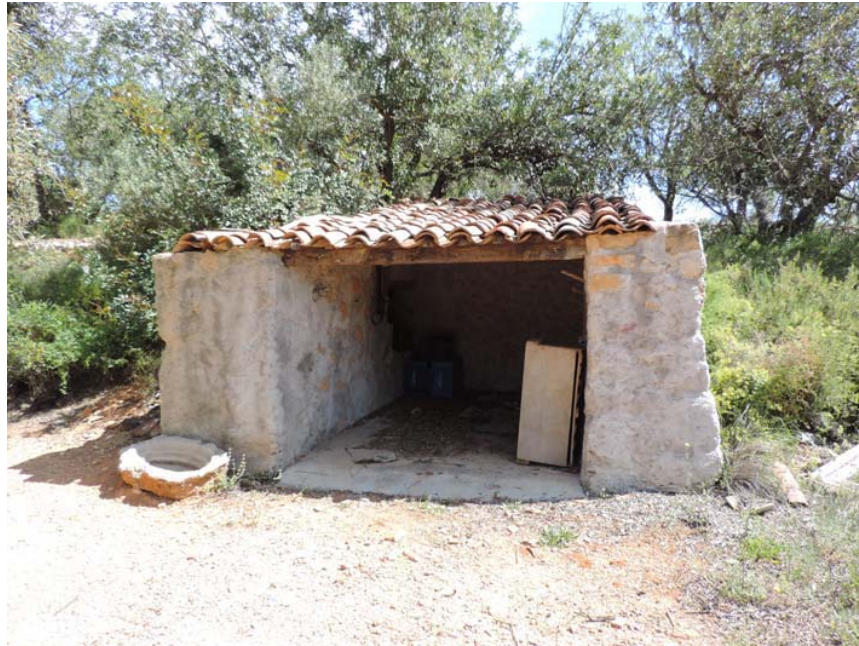
263. Caseta de aperos:  
Coord. UTM 31T 263391 4487840

Caseta de aperos o refuto tradicional que presenta reformas recientes; es tangente al proyecto por lo que podría recibir afección directa; se propone su catalogación y balizado de seguridad en el caso de poder conservarla in situ.

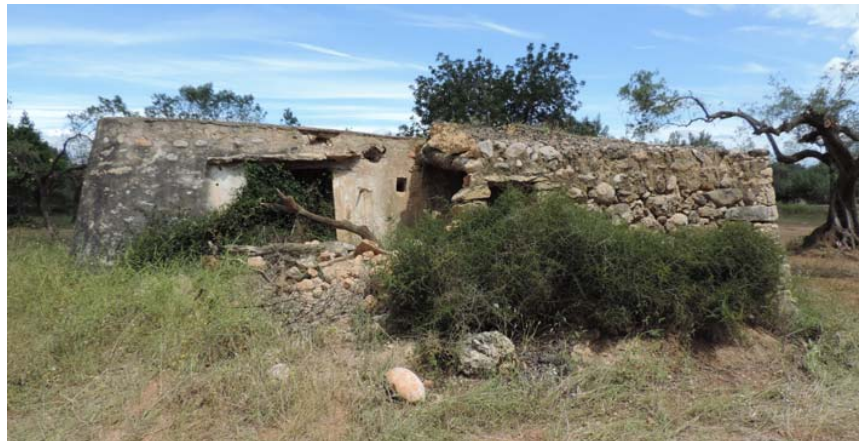
264. Conjunto etnológico:  
Coord. UTM 31T 263375 4487878

Conjunto etnológico situado en el margen de seguridad del proyecto, sin riesgo de afección directa por parte de éste.

Se compone de un maset que tiene una zona de corral adosado; ambas estructuras presentan obras de mantenimiento reciente. Se propone su catalogación.

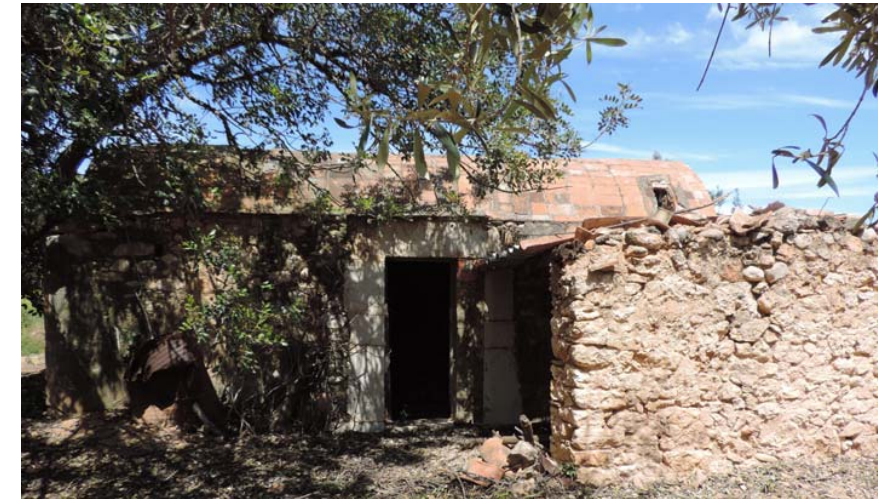
265. Caseta de Volta:  
Coord. UTM 31T 263433 4487915

Caseta de volta que se sitúa en el margen de seguridad del proyecto, sin riesgo de afección por parte del mismo. Presenta un pequeño corral adosado, y destaca la sillería de su dintel.

Se propone su catalogación.

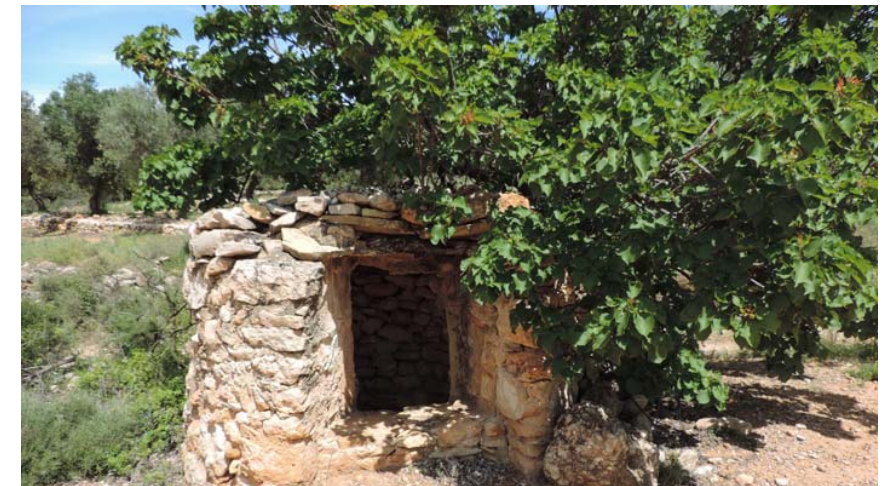
266. Pozo:  
Coord. UTM 31T 263438 4487781

Pozo situado junto al Camí de Mas de Vale, próximo al proyecto pero sin afección directa por parte de éste. Se propone su catalogación.

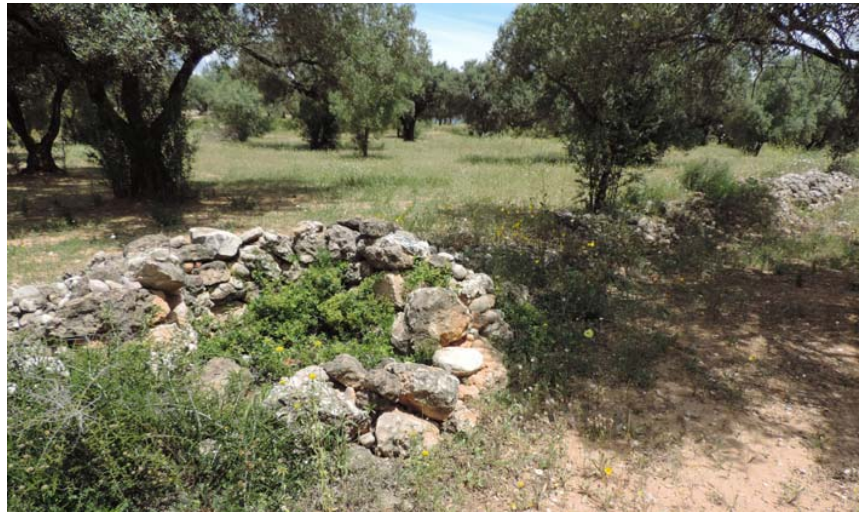
267. Cucó:  
Coord. UTM 31T 263548 4487928

Pozo tradicional construido sobre un margen de mampostería, con la cubierta hundida.

Se sitúa en el margen de seguridad del proyecto, sin riesgo de afección por parte del mismo. Recae en terrenos en óptimas condiciones para el desarrollo de la prospección, en los que no se observan restos de interés arqueológico. Se recomienda su catalogación.

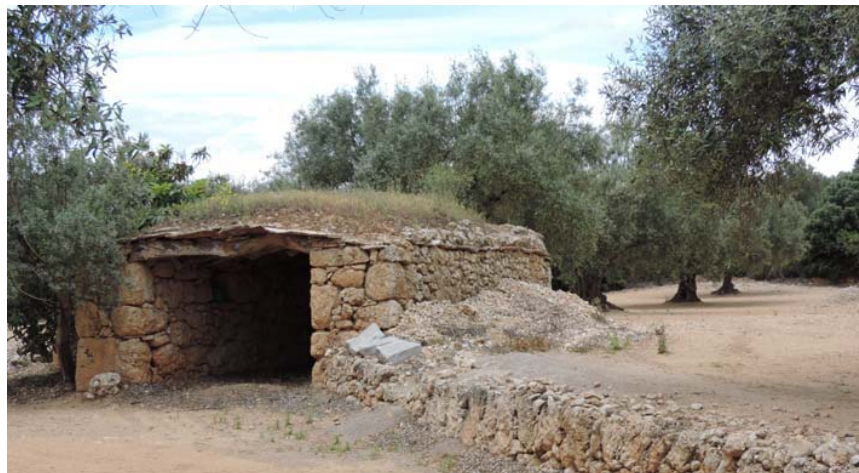
268. Conjunto etnológico:  
Coord. UTM 31T 263766 4487927

Conjunto etnológico compuesto por un refugio y una caseta, trabados a un muro de mampostería en excelentes condiciones de conservación.

Se sitúa tangente a la traza, con riesgo de afección directa.

Debería ser conservado in situ en la medida de lo posible, o desplazado dentro de la misma parcela, reponiendo muro y refugio adecuadamente.

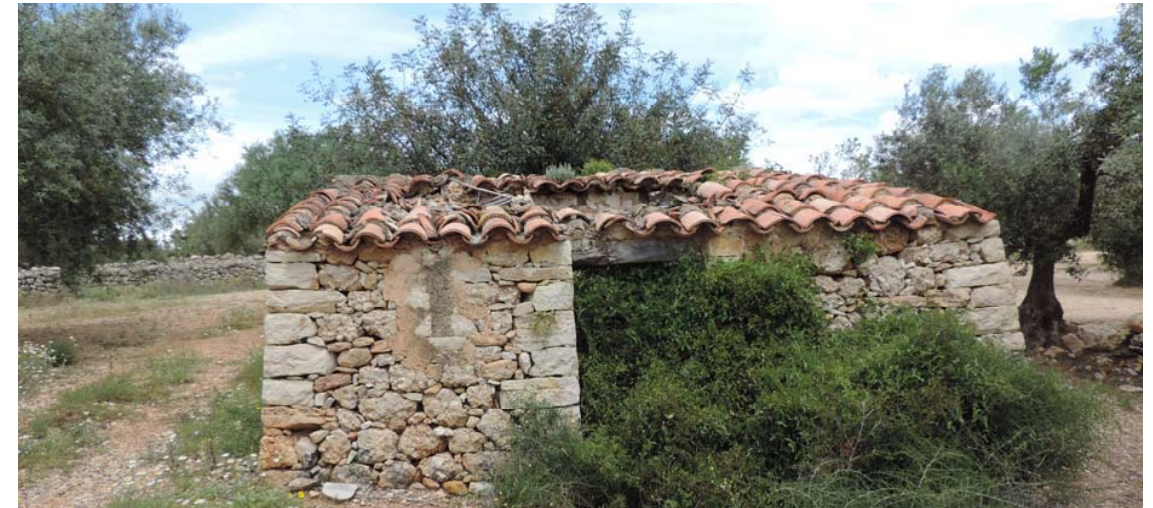
269. Maset:  
Coord. UTM 31T 263791 4487895

Pequeño mas con la cubierta (de teja) hundida; se sitúa en el margen de seguridad del proyecto, sin riesgo de afección directa. Se propone su catalogación.

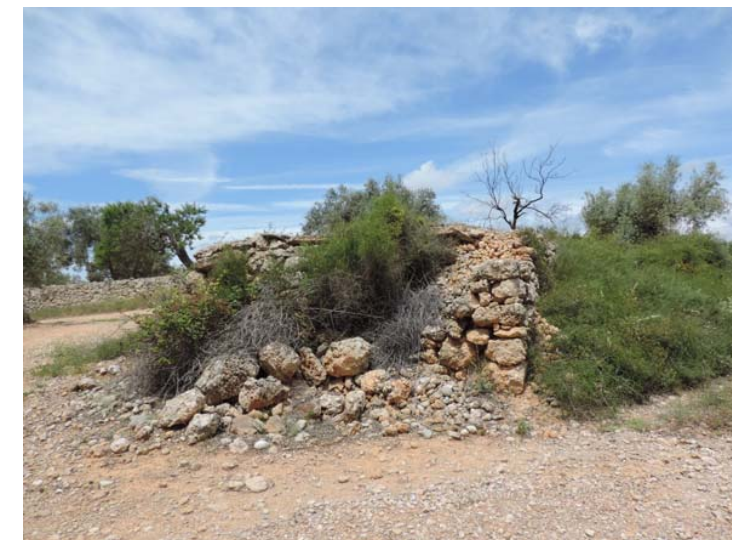
270. Refugio:  
Coord. UTM 31T 263819 4487946

Refugio de planta cuadrangular, hundido.

Se sitúa tangente al proyecto, con riesgo de afección directa por parte del mismo. Se propone su catalogación y, si resultara posible, su conservación in situ.

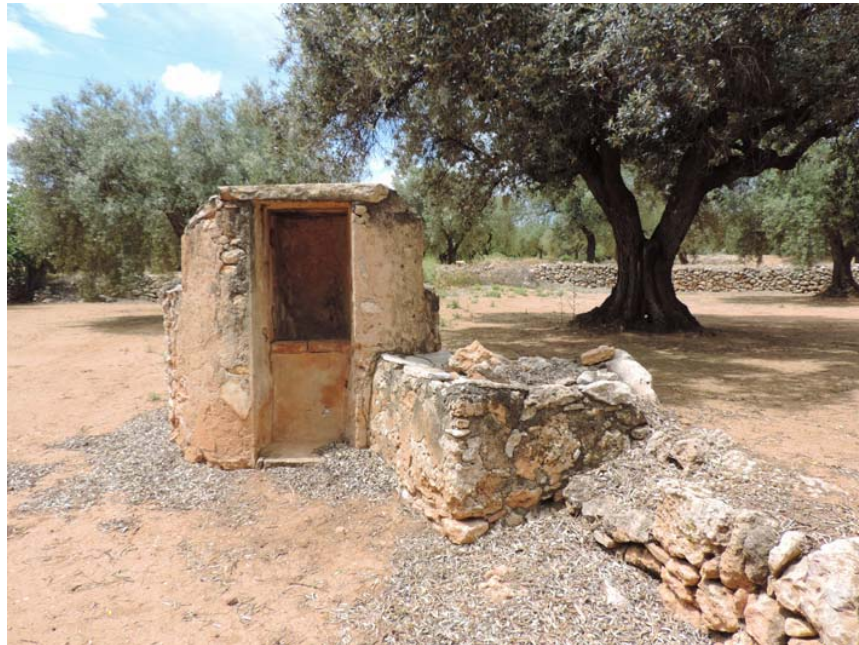
271. Conjunto etnológico:  
Coord. UTM 31T 263697 4487897

Conjunto formado por un pozo cubierto asociado a una pileta. Se conserva en muy buen estado debido a obras de mantenimiento recientes, aunque éstas introducen materiales como cemento.

Se sitúa tangente al ámbito del proyecto, en riesgo de afección directa, en terrenos que presentan condiciones óptimas para el desarrollo de la prospección y en los que no se han observado vestigios arqueológicos.

Si fuera posible, debería ser conservado in situ, para lo cual sería necesario balizarlo durante la fase de obras, para evitar daños accidentales; deberá ser catalogado adecuadamente.

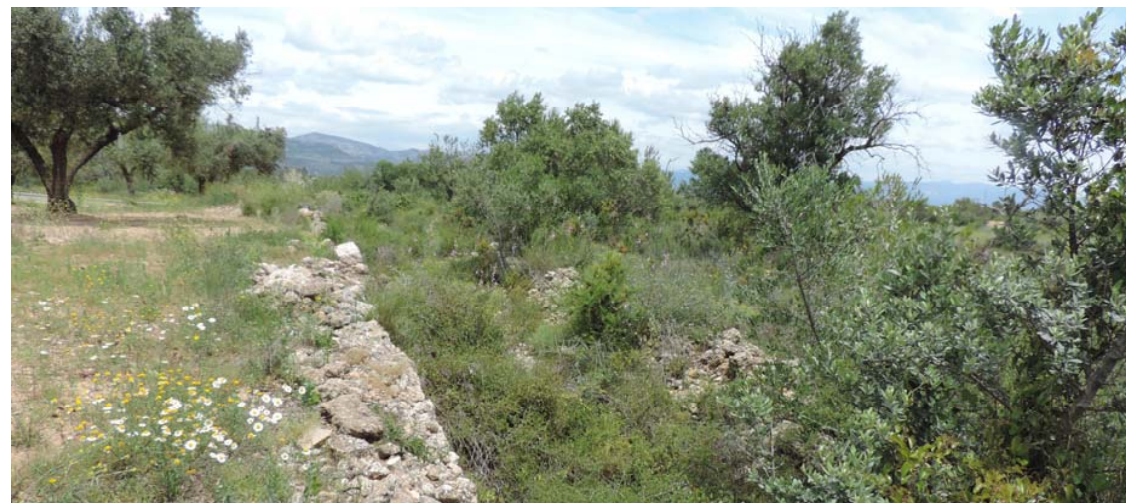
272. Senda del Mas de Vale:  
Coord. UTM 31T 263883 4488047

Antigua senda prácticamente perdida bajo la vegetación, delimitada por los márgenes de los campos junto a los que discurre, y ocupada en la actualidad por una pequeña caída de aguas procedente de la CN-232, que la seccionó.

Dado que la afección no es evitable, deberá ser catalogada adecuadamente.

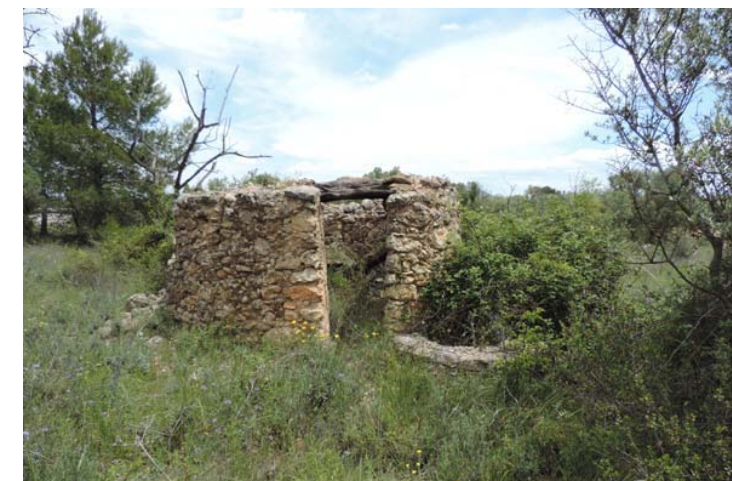
274. Refugio:  
Coord. UTM 31T 263926 4488033

Refugio de planta oval, con cisterna interior y un pozo adosado.  
Se conserva en muy mal estado y recibe la afección directa del proyecto.

Deberá ser catalogado de manera previa a cualquier acción sobre éste.

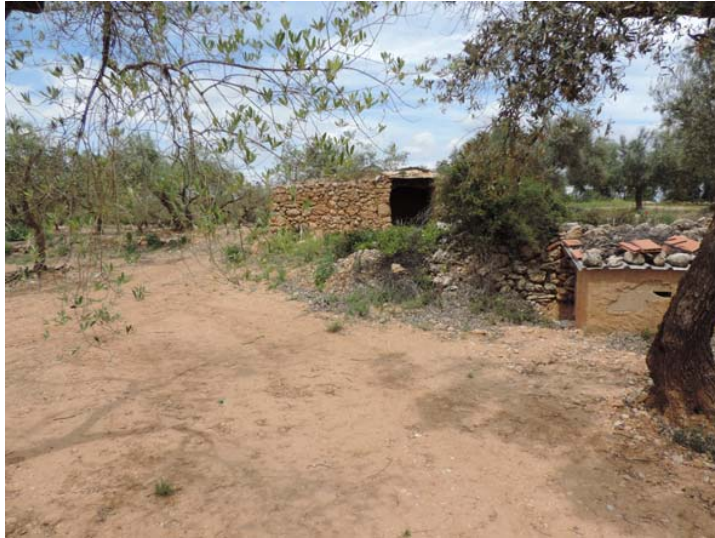
275. Refugio:  
Coord. UTM 31T 263935 4487929

Situado en el margen de seguridad del proyecto, sin riesgo de afección directa por parte del mismo, se localiza este refugio, en óptimo estado de conservación, junto a un ojeo de caza.

Se recomienda su catalogación y conservación in situ

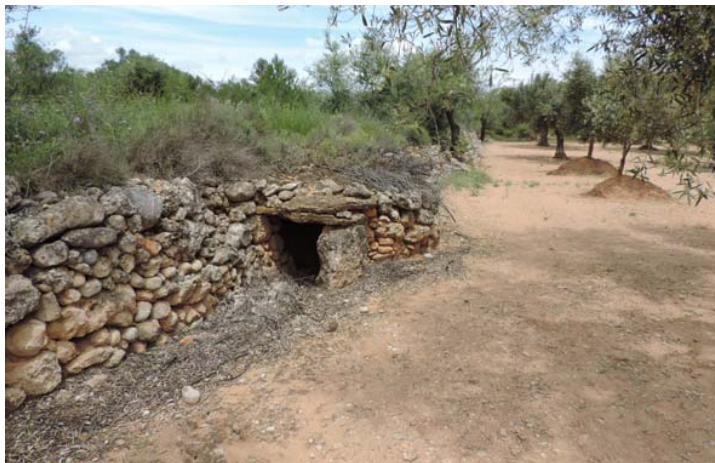
276. Refugio:  
Coord. UTM 31T 263954 4487974

Refugio de planta circular tangente al ámbito de proyecto, en riesgo de afección directa por parte del mismo.

Se construye trabado a un muro de mampostería y el conjunto presenta buenas condiciones de conservación.

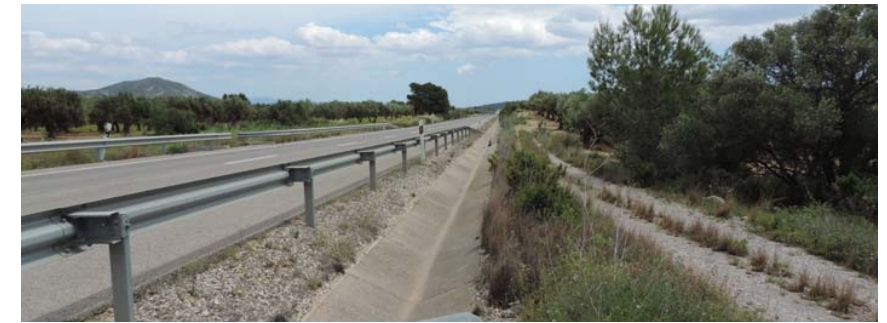
277. Intersección con la CN-232:  
Coord. UTM 263943 4488088

El proyecto prevé su intersección con esta carretera, cuyo trazado se diseñó en gran medida sobre el Camí Vell de Morella a Vinarós.

Se propone aplicación de seguimiento al desmonte a realizar en el nudo de enlace norte y junto al vial existente, para valorar la posible existencia de restos de la primitiva calzada.

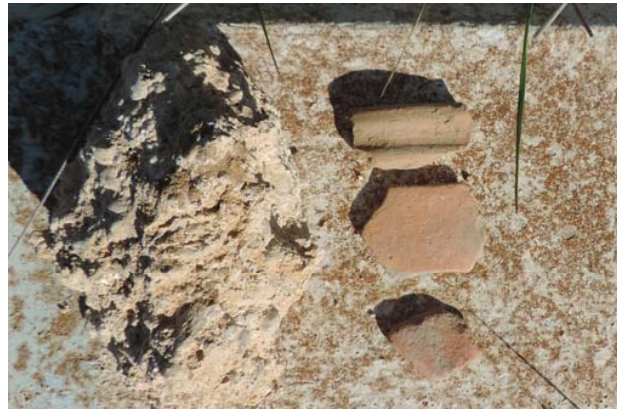
Materiales hallados en la zona

Vista general del ámbito del yacimiento, que queda fuera del riesgo de afección por parte del proyecto. A pesar de ello, debido a la densa concentración de elementos patrimoniales en este

sector del municipio, paso de la Vía Augusta por la zona, a la presencia del yacimiento Els Planells y La Garriga, se aplicarán medidas especiales de salvaguarda.

Todos los movimientos de tierra en la zona, asociados a la conexión de la futura A7 con la CV-10, deberán ser trabajados con sondeos mecánicos, seguimiento intensivo y, de aparecer restos arqueológicos, serán debidamente estudiados

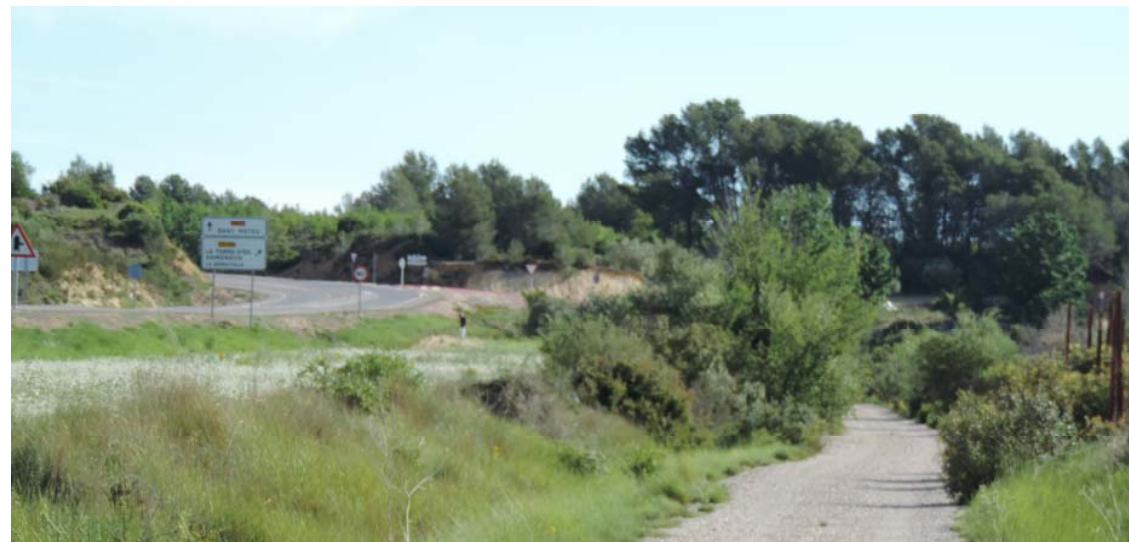
279. LA GARRIGA:  
Coord. UTM 31T 251422 4460445

VÍA AUGUSTA A LA DERECHA DE LA IMAGEN

Entorno delimitado como yacimiento arqueológico, arrasado por la construcción de la CV-10, que se recibe afección directa por parte del nudo de enlace de la A7 con la CV-10.

Deberán realizarse sondeos manuales con apoyo mecánico, seguimiento intensivo a los desbroces y desmontes y, de aparecer restos arqueológicos, éstos deberán ser estudiados adecuadamente, con técnica y metodología arqueológica.

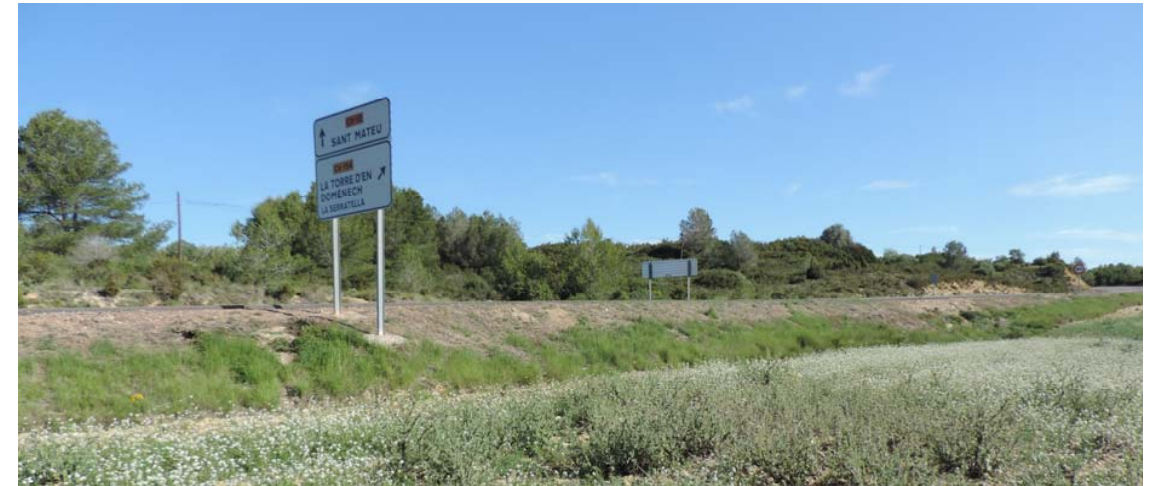
280. VÍA AUGUSTA:  
Coord. UTM 31T 251418 4460303

En este tramo la calzada romana se encuentra fosilizada en parte bajo la CV-10.

Cualquier segmento que pueda recibir afección directa deberá ser, de manera previa, ser trabajado con técnica y metodología arqueológica, para proceder a su debida protección.

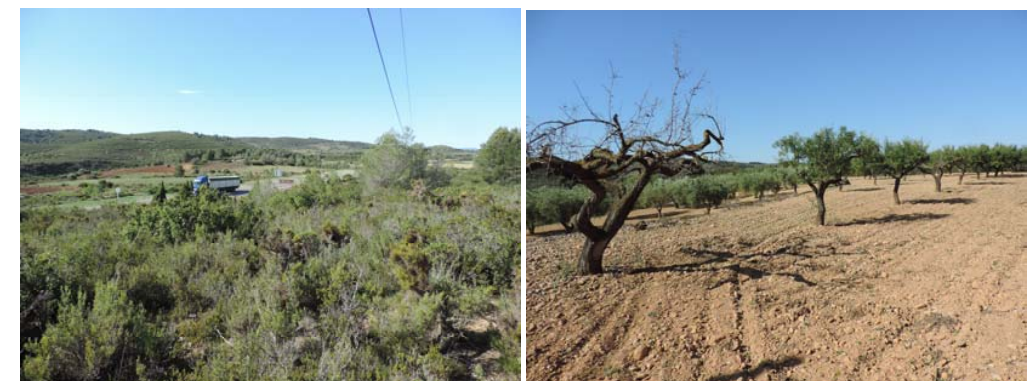
281. LA GARRIGA:  
Coord. UTM 31T 251433 4460546

Estado general del ámbito del yacimiento, con parte terrenos en óptimas condiciones para el desarrollo de la prospección, en los que no se han hallado restos patrimoniales, lo que no implica que éstos no aparezcan en estratos inferiores.

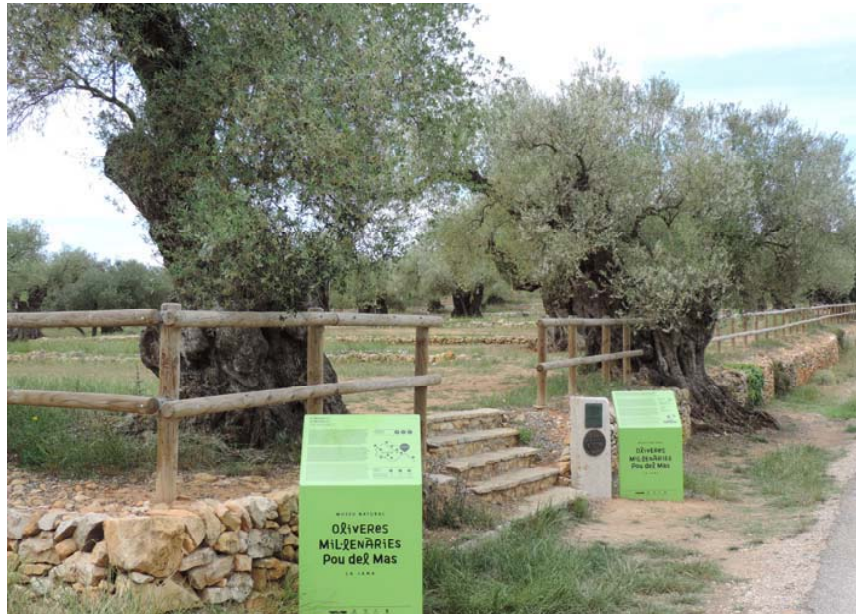
283. Ecomuseo de Olivos milenarios y otros:  
Coord. UTM 31T 265564 4488720

Ecomuseo de olivos milenarios junto a la banda de paso del proyecto y, asociado a éste pero fuera del riesgo de afección directa, el Pou del Mas y la senda Vía Augusta.

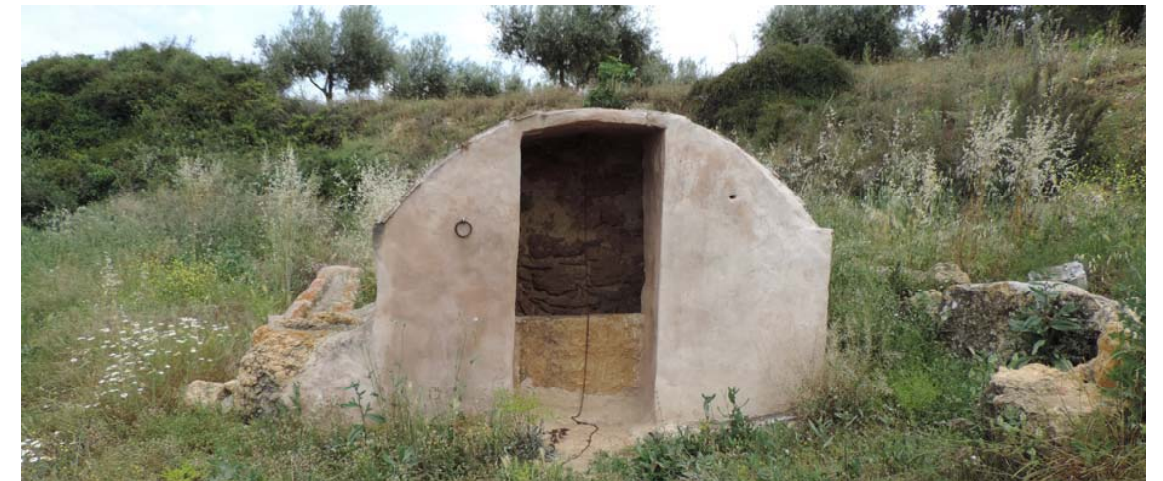
Pou del Mas

Los olivos milenarios reciben la afección visual derivada del paso del proyecto por sus inmediaciones, pero lo mismo ocurre con otros incluso de mayor contundencia que los protegidos en este espacio.

Se propone la catalogación del Pou del Mas; los olivos milenarios quedarán incluidos en un catalogo diferente al aquí propuesto, si bien este conjunto no recibe afección directa del futuro vial.

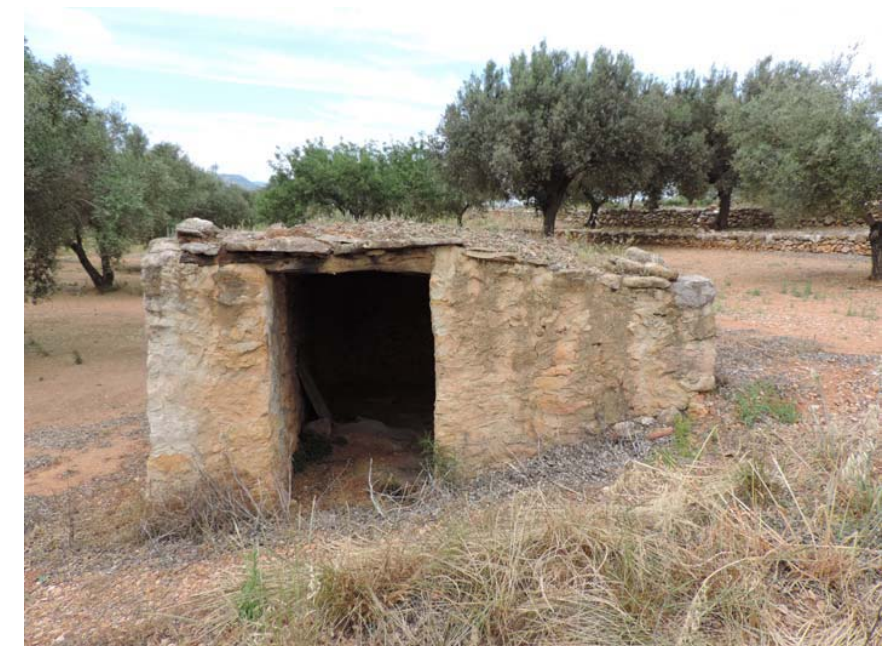
284. Refugio:  
Coord. UTM 31T 265394 4488635

Refugio en óptimas condiciones de conservación en el que se observan algunas reformas recientes; recibe afección directa por parte del proyecto. Deberá ser catalogado, y valorar la posibilidad de su conservación in si u.

Se sitúa en una parcela bien trabajada, en la que no se observan restos asociables a un yacimiento arqueológico.

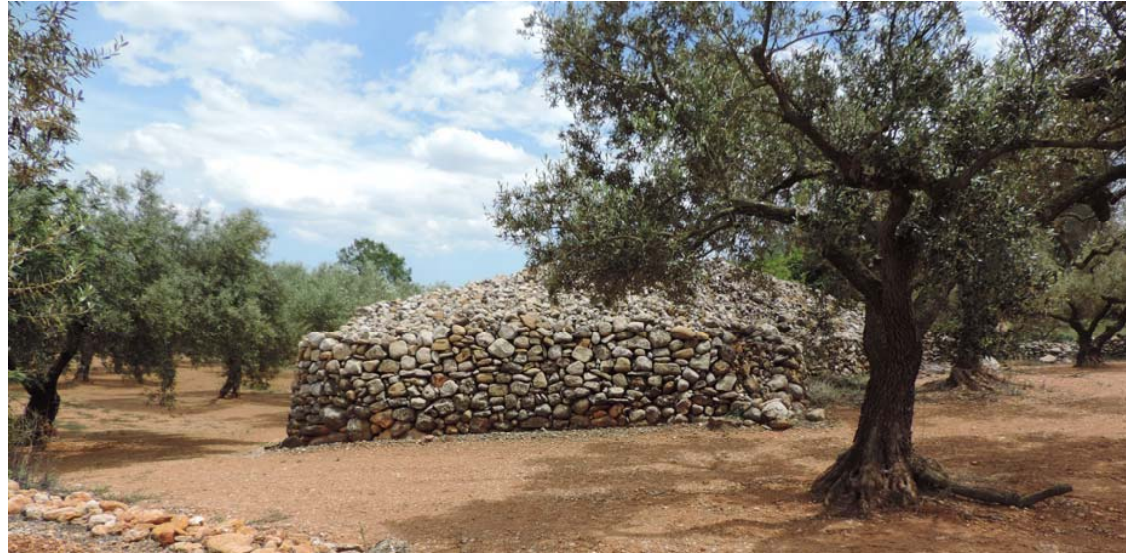
285. Marge:  
Coord. UTM 31T 265386 4488577

Muro de mampostería en seco de excelente fábrica y gran tamaño.

Los terrenos en los que se localiza presentan óptimas condiciones para el desarrollo de la prospección, pero no se observan vestigios arqueológicos.

Recibe afección visual del proyecto. Se recomienda su catalogación y, si fuera necesario, para evitar daños accidentales en fase de obra, se balizaría adecuadamente.

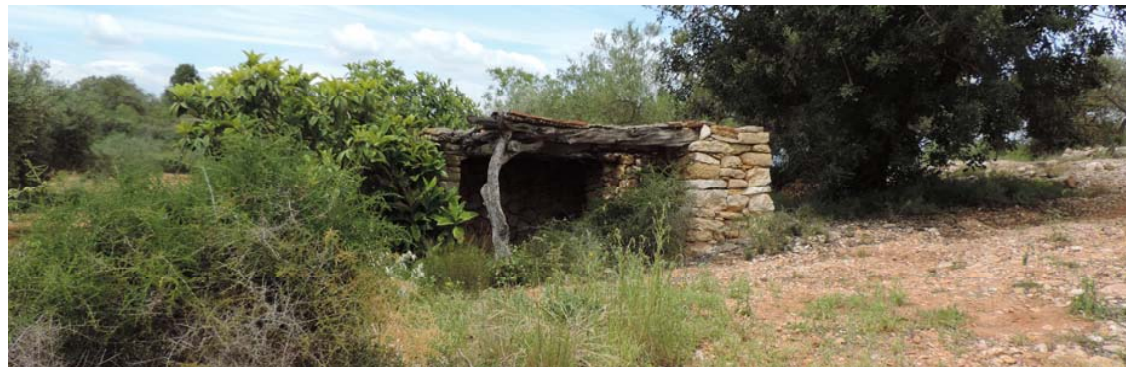
286. Refugio:  
Coord. UTM 31T 265316 4488689

Refugio que recibe afección directa por parte del proyecto, se propone su traslado y catalogación. Se localiza en terrenos en los que no se observan restos arqueológicos.

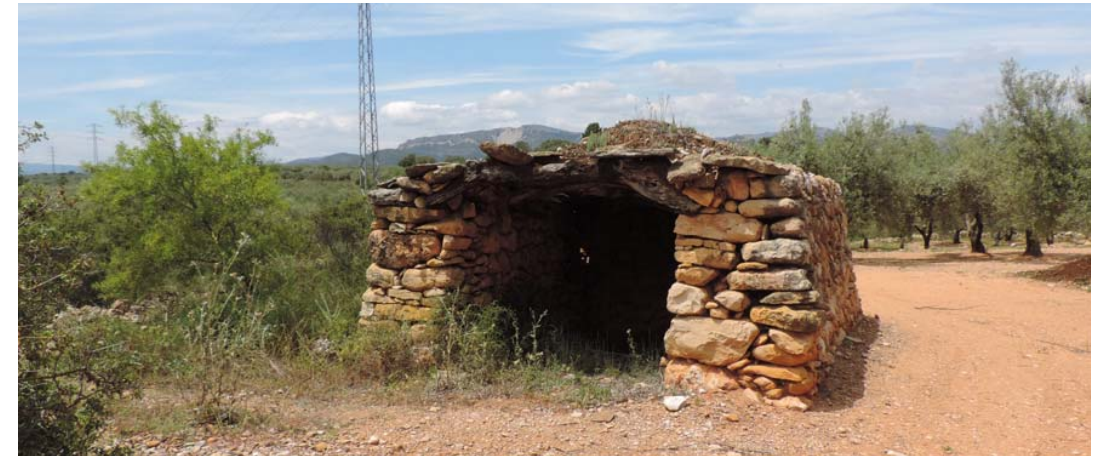
287. Refugio:  
Coord. UTM 31T 265359 4488730

Refugio que recibe afección directa por parte del proyecto, se propone su catalogación y, si resulta posible, su conservación in situ (o traslado).

Se localiza en terrenos en los que no se observan restos arqueológicos.

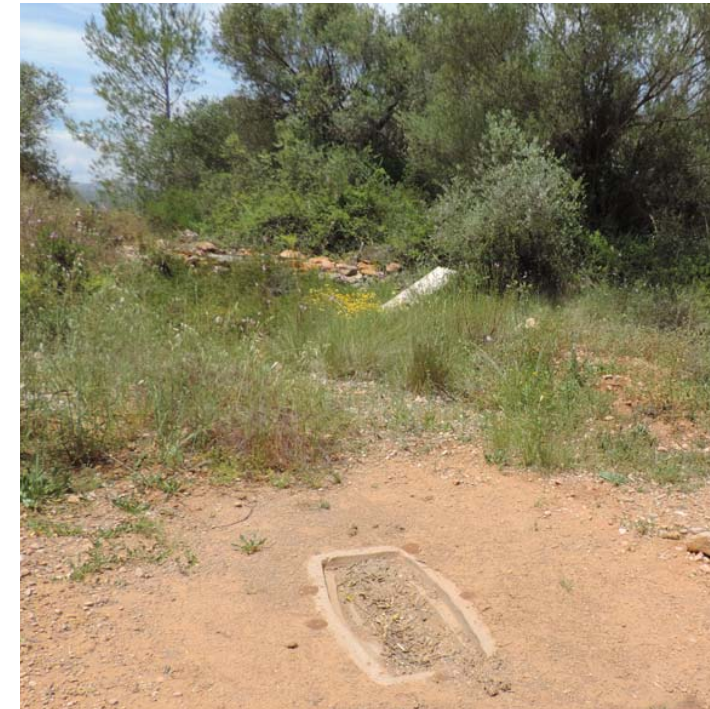
288. Ojeo:  
Coord. UTM 31T 265384 4488802

Ojeo de caza hundido que no recibe afección por parte del proyecto. Se propone su catalogación.

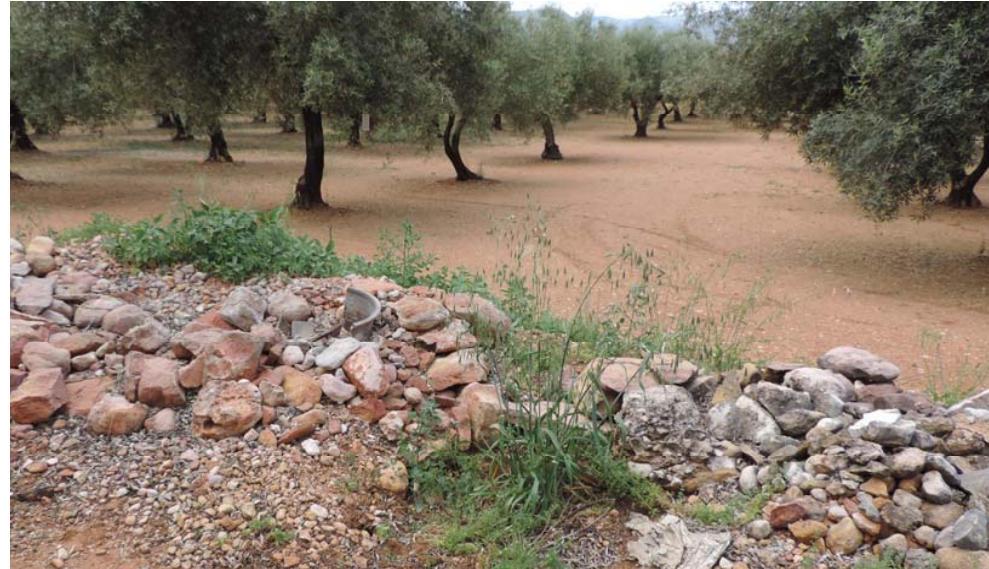
289. Pozo insertado en margen y otros  
Coord. UTM 31T 265445 4488714

Pequeño pozo en excelentes condiciones de conservación (aunque obliterado) que recibe afección directa por parte del proyecto; junto a éste se conservan los restos de un lebrillo de gran tamaño, cuya función debió ser la captación de aguas de lluvia.

Estos elementos se sitúan en terrenos bien trabajados en los que no se observan restos de interés arqueológico. El conjunto debería ser catalogado.

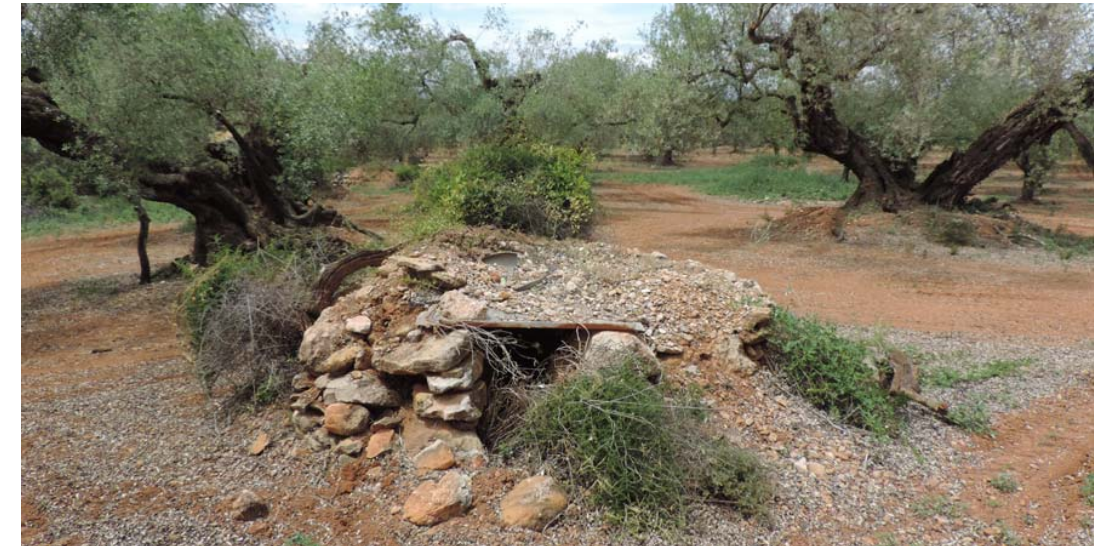
290. Refugio:  
Coord. UTM 31T 265467 4488728

Refugio de planta circular con la cubierta repuesta, mal conservado. Se encuentra rodeado de olivos milenarios y está adaptado a uso de ojeo de caza y para ello se ha dispuesto una pileta frente a éste, tallada en un bloque de roca caliza. Recibe afección directa por parte del proyecto.

Se propone su catalogación y la reserva de la pileta.

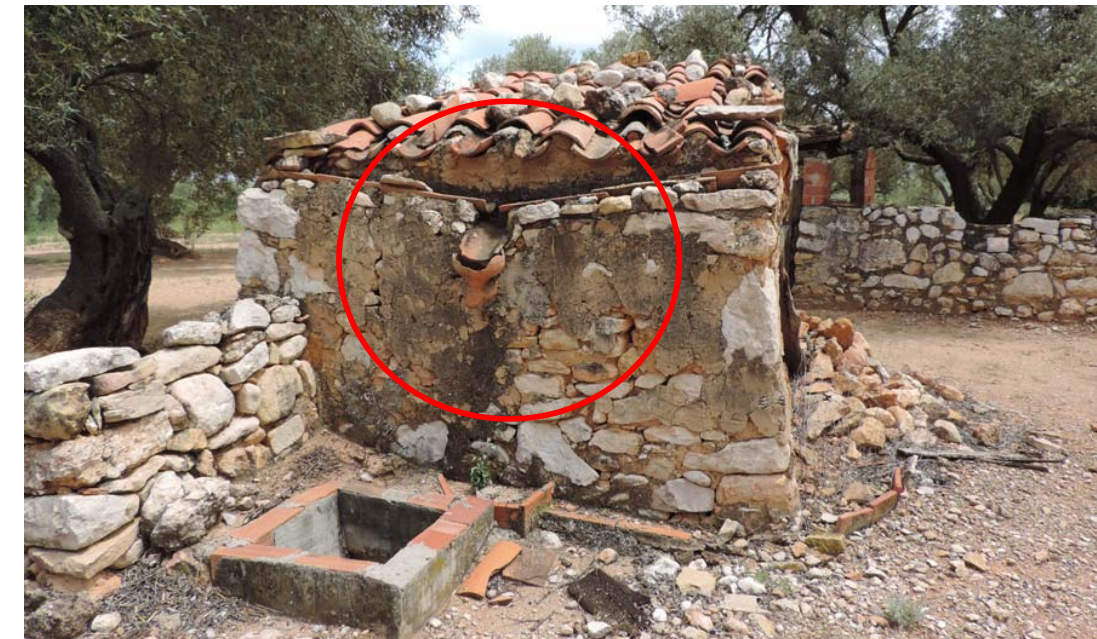
291. Conjunto etnológico:  
Coord. UTM 31T 265541 4488781

Conjunto etnológico compuesto por un maset y paran, sin interés per se, que recibe afección directa por parte del proyecto. Se localiza en terrenos en óptimas condiciones para el desarrollo de la prospección, sobre los que no se observan restos de interés patrimonial.

El maset está dotado de un ingenioso sistema de captación de aguas de lluvia, que se recogen en un aljibe contiguo.

Deberá ser catalogado de manera previa a cualquier afección.

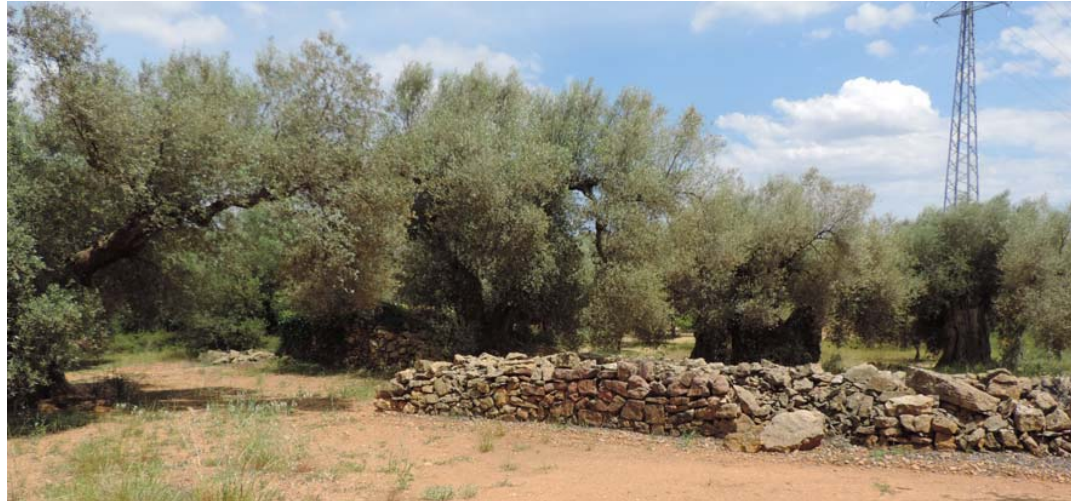
292. Márgenes de mampostería en seco:  
Coord. UTM 31T 265858 4488780

Muros de mampostería en seco realizados con piedras procedentes del desmonte del terreno para la obtención de parcelas de cultivo, de excelente fábrica y grandes dimensiones. Éstos se localizan en la banda de seguridad del proyecto, próximos a éste pero sin riesgo de afección directa.

Delimitan terrenos plantados por olivos milenarios, muy abundantes en toda la zona objeto de estudio.

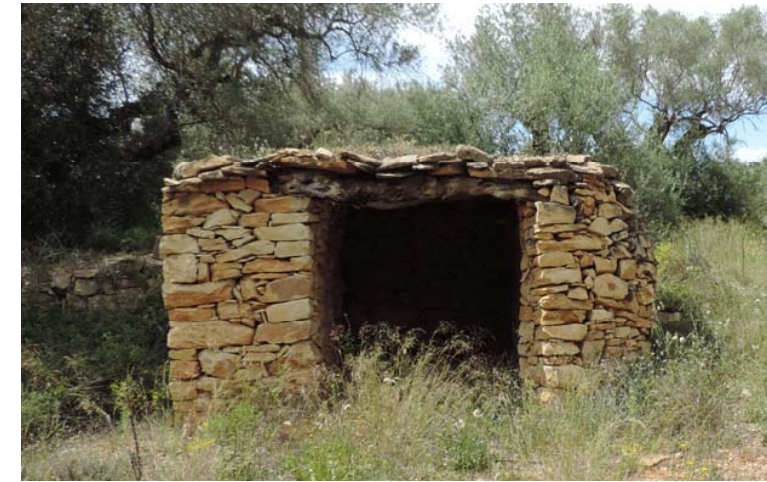
293. Refugio de planta cuadrangular:  
Coord. UTM 31T 265833 4488775

Refugio construido sobre un muro de mampostería y conservado en óptimas condiciones; se localiza en el margen de seguridad del proyecto, fuera del riesgo de afección directa. Para garantizar su conservación in sí u si fuera necesario, se balizará para evitar daños accidentales.

Se propone su catalogación, al igual que para el resto de las construcciones de mampostería en seco.

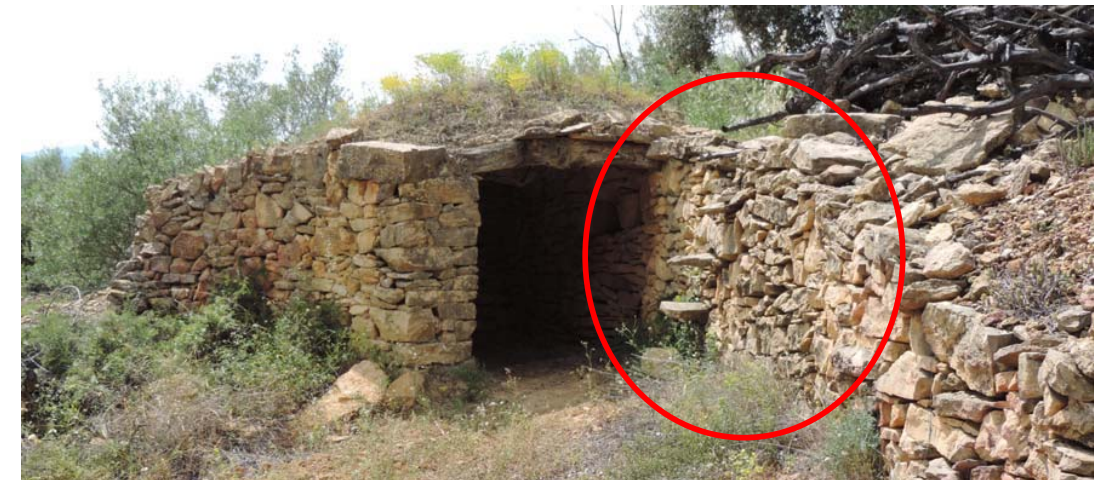
294. Refugio y saltador:  
Coord. UTM 31T 265815 4488764

Refugio de planta cuadrangular que se conserva en óptimas condiciones; se sitúa en el margen de seguridad del proyecto y no recibe afección directa por parte del mismo.

Inmediata al refugio, delante de su acceso, existe una escalera, también de mampostería en seco, de las conocidas como salador, construida mediante la inserción de lajas en horizontal, clavadas y trabadas en el muro de margen sobre el que se apoya el citado refugio.

El conjunto deberá ser catalogado y se recomienda balizado cautelar para minimizar el riesgo de afección accidental.

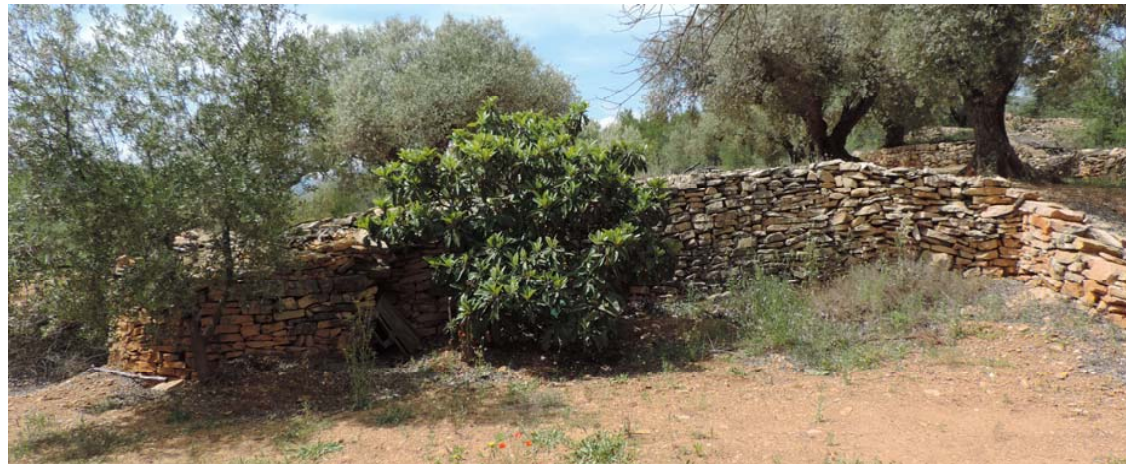
295. Refugio:  
Coord. UTM 31T 265782 4488730

Refugio de planta circular construido sobre un margen de mampostería en seco, localizado en una plantación de olivos milenarios.

Se sitúa en el margen de seguridad del proyecto, fuera de riesgos de afección pero, a pesar de ello, se recomienda su catalogación.

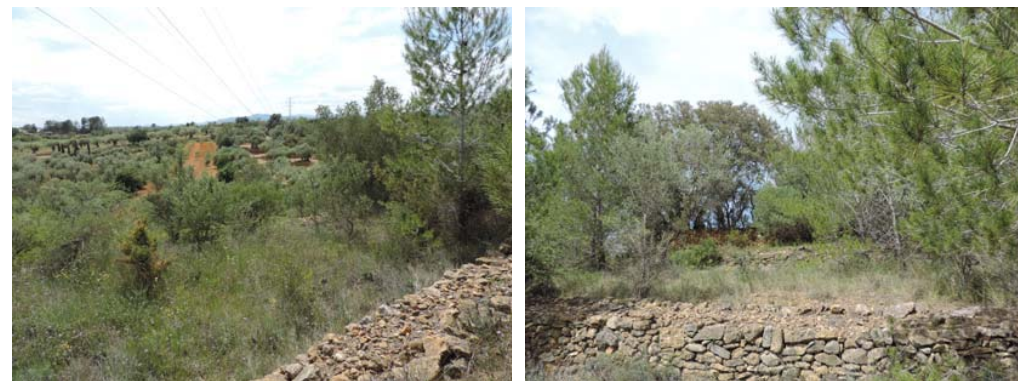
296. Banda de paso del proyecto:  
Coord. UTM 31T 265749 4488797

Este segmento del proyecto alcanza la ladera aterrazada de un cerro en la que, adaptados a las curvas de nivel, se construyen muros de mampostería en seco para el soporte de la cubierta vegetal.

Toda la zona se encuentra cubierta de densa vegetación que dificulta la realización de la prospección, por lo que se propone la aplicación de seguimiento a los desbroces en este entorno.

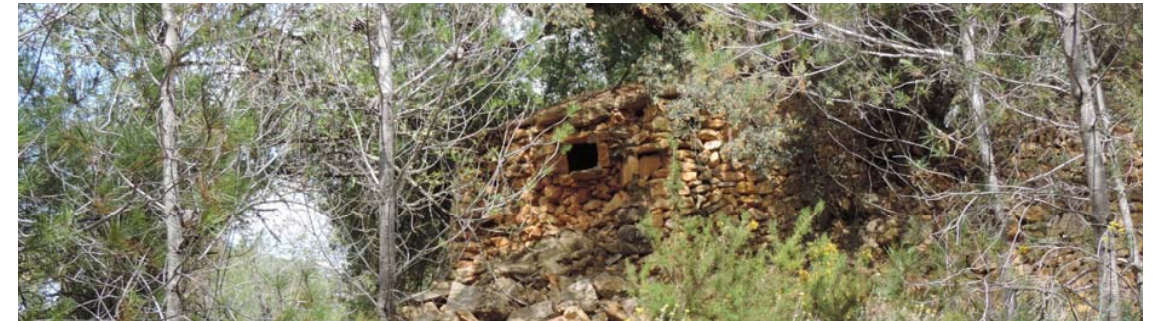
297. Refugio y otros:  
Coord. UTM 31T 265744 4488831

Zona aterrazada que corresponde al norte del cerro citado en el punto anterior. También en este sector los muros de mampostería se adaptan a las curvas de nivel generando así las plataformas de cultivo. Esos muros presentan rampas en uno de sus extremos, comunicando así las terrazas entre si. En la que sería la cara interna de esos muros, entre éstos y la ladera propiamente dicha, aparecen hincadas, exposición vertical, lajas de la misma piedra, bastante regulares, que sobresalen unos 10 cm del suelo y que tienen la función de ejercer de parapeto para evitar la pérdida de cubierta vegetal. En el muro de la parte superior, que rodea la cima, existe un refugio adosado, con otro gemelo en el que sería el vértice suroeste de la cota máxima del cerro. Podría tratarse de un ojeo de caza.

También en toda esta zona la vegetación es muy densa y dificulta el desarrollo de la prospección por lo que se propone el seguimiento a los desbroces de la totalidad de la zona aunque cabe destacar que, en las zonas de claro y al pie del cerro, no se han observado restos asociables a un posible yacimiento arqueológico.

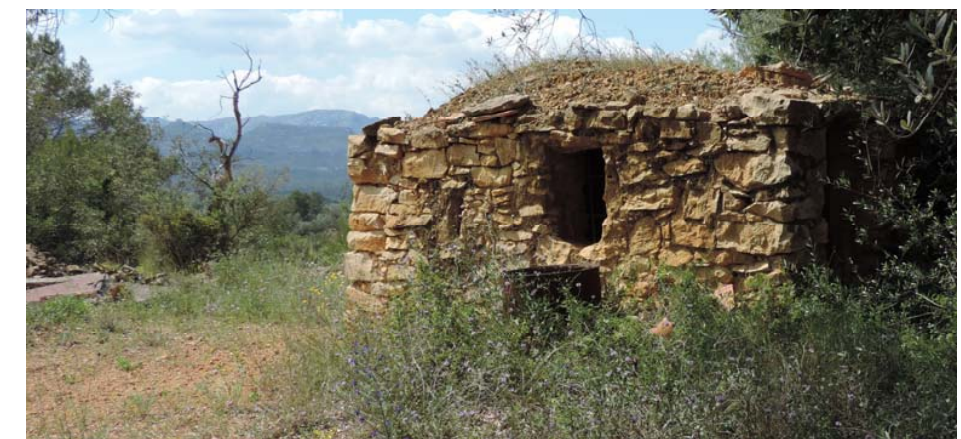
298. Refugio y aljibe:  
Coord. UTM 31T 265784 4488821

Refugio junto a un aljibe; recibe la afección directa por parte del proyecto.

Ambos reciben la afección directa por parte del proyecto ya que recaen hacia el centro del futuro vial, con pocas posibilidades de reajuste.

Debido a sus características y estado de conservación, se propone su catalogación y traslado, dentro del mismo entorno, pero a un punto en el que no afecte a la seguridad vial.

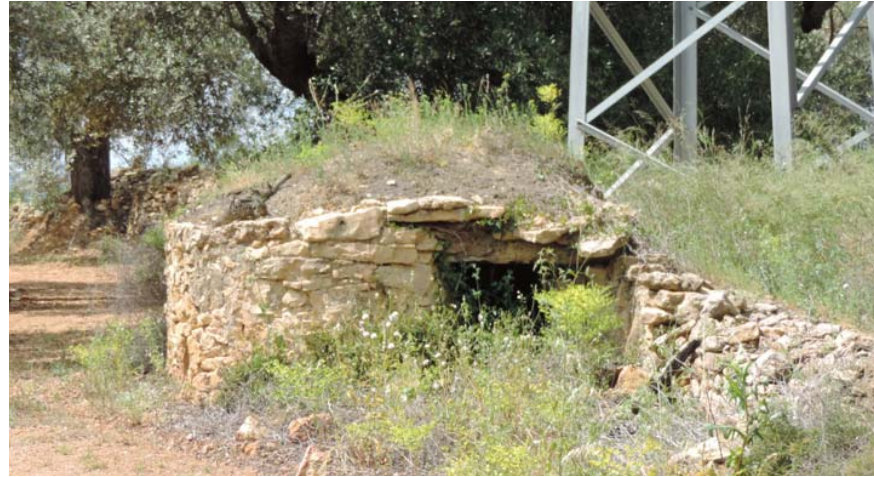
299. Refugio:  
Coord. UTM 31T 265809 4488808

Refugio de planta circular, adosado a un margen y a un aljibe que aprovecha la misma estructura.

Se aprecian algunas intervenciones para su mantenimiento, que han aportado parches de cemento. Ambos reciben afección directa por parte del proyecto por lo que se propone su catalogación y traslado, dentro del mismo entorno, pero a un punto en el que no afecte a la seguridad vial.

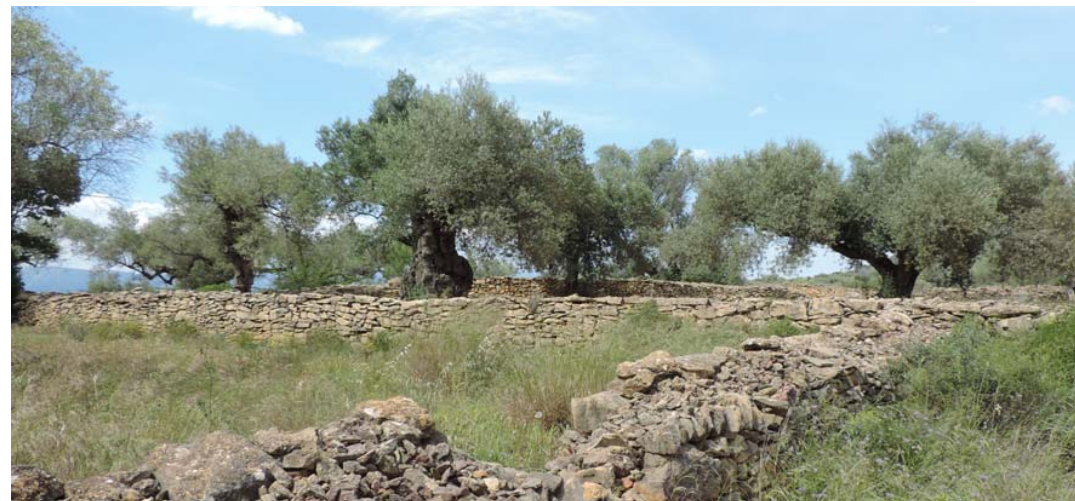
Márgenes y olivos milenarios

Desde este mismo punto se toma la siguiente fotografía, que muestra el paisaje cultural que es este entorno y que recibe la afección directa por parte del proyecto.

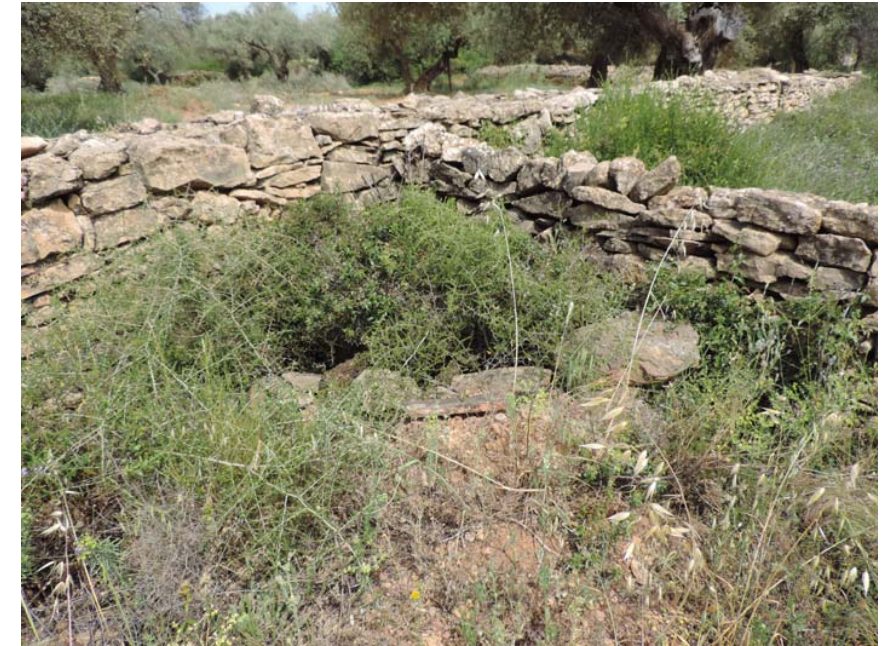
300. Pozo y otros:  
Coord. UTM 31T 265826 4488813

Pozo adosado al vértice formado por la confluencia de dos muros de mampostería en seco. Se sitúa tangente a la banda de paso del proyecto y parece poco probable que se pueda evitar la afección directa.

De manera previa a cualquier incidencia se deberá proceder a su catalogación.
