## **ANEXO Nº 8.- ESTUDIO DE PATRIMONIO**

VALORACIÓN DE AFECCIONES AL PATRIMONIO CULTURAL DE LAS VARIANTES  
 DEL PROYECTO "AUTOVÍA A-7, DEL MEDITERRÁNEO TRAMO: VILANOVA  
 D'ALCOLEA – TRAIQUERA. PROVINCIA DE CASTELLÓN  
 Memoria de Prospección para Impacto Patrimonial

Memoria de Prospección para Impacto Patrimonial

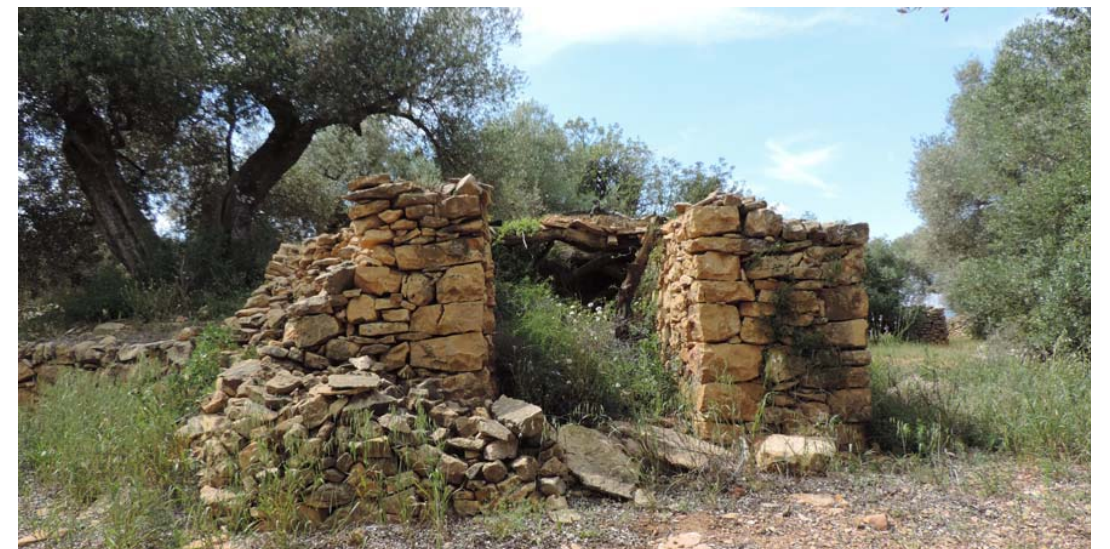
301. Refugio y paisaje cultural:  
Coord. UTM 31T 265888 4488792

En el margen de seguridad del proyecto, fuera del riesgo de afección directa, se localizan los restos de este refugio, de planta cuadrangular.

Se sitúa en un área que se identifica dentro del paisaje cul ural citado anteriormente, rodeado de márgenes de mampostería en seco que, en este caso, delimitan unas parcelas en las que se observan olivos milenarios.

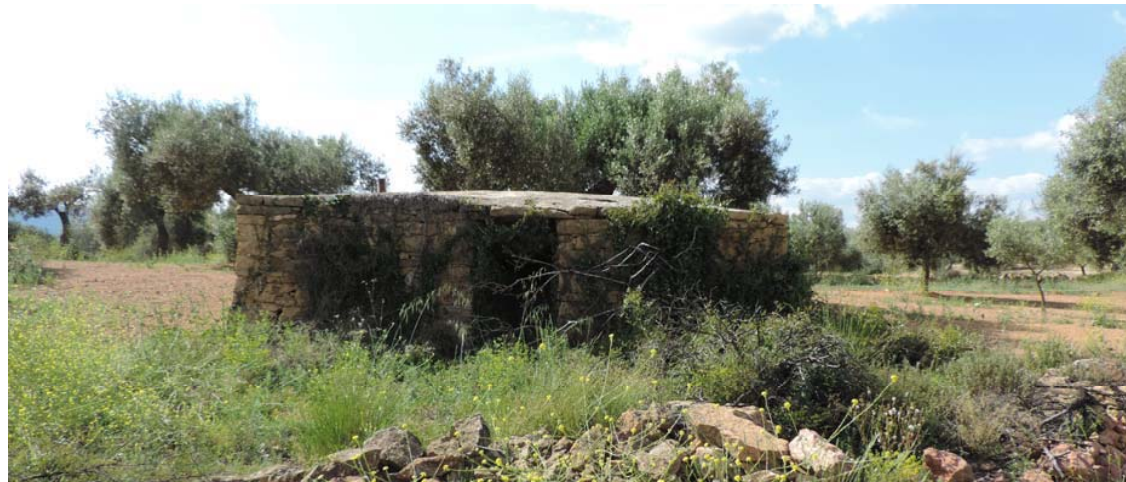
302. Refugio:  
Coord. UTM 31T 266164 4488918

Refugio de buen tamaño y planta rectangular, retirado en la banda de paso del proyecto. Se observan obras de mantenimiento en las que se ha utilizado cemento para reforzar la techumbre.

Debería ser catalogado y valorar la posibilidad de su traslado.

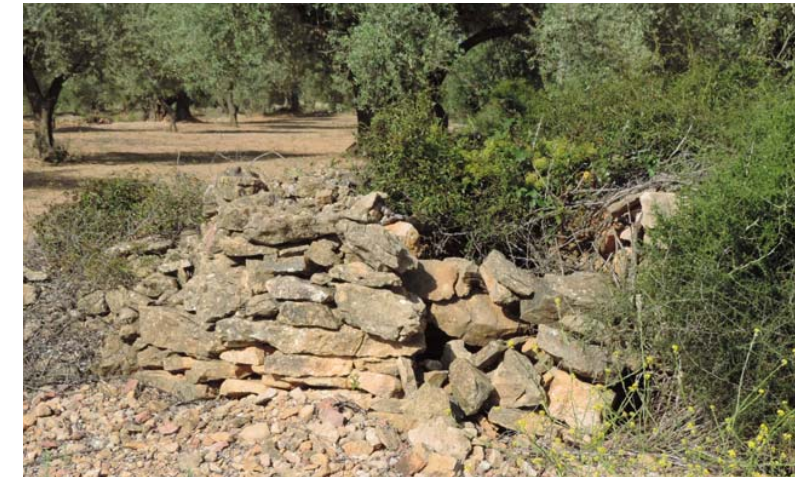
304. Refugio:  
Coord. UTM 31T 266361 4488903

Refugio de planta circular parcialmente hundido; se sitúa en el margen de seguridad del proyecto, sin riesgo de afección por parte del mismo. Se sitúa en terrenos bien trabajados en los que no se aprecian restos de interés arqueológico.

Se propone su catalogación.

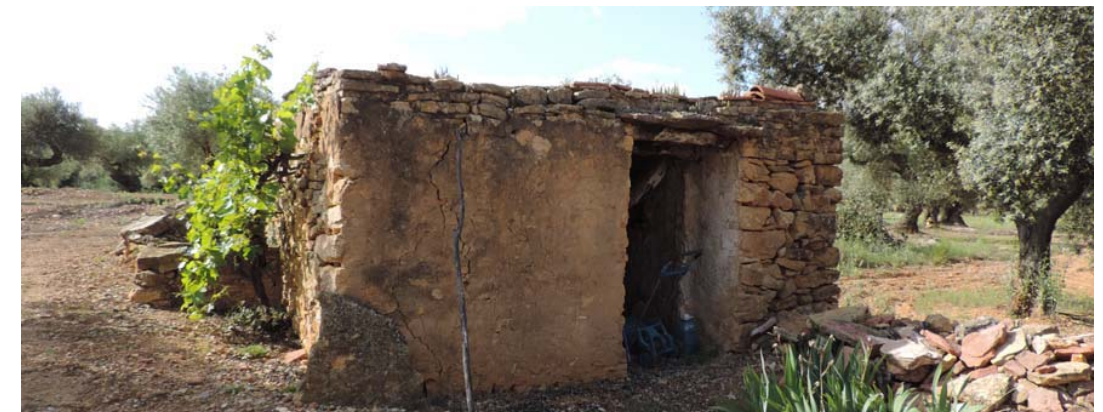
305. Refugio:  
Coord. UTM 31T 266405 4488985

Refugio de planta cuadrangular con la techumbre hundida; se le adosa una pileta cuadrangular, a modo de abrevadero aunque bordeada de piedras de lavadero. Presenta reparaciones con parches de cemento.

Recibe afección directa por parte del proyecto, por lo que se propone su catalogación de manera previa a cualquier afección.

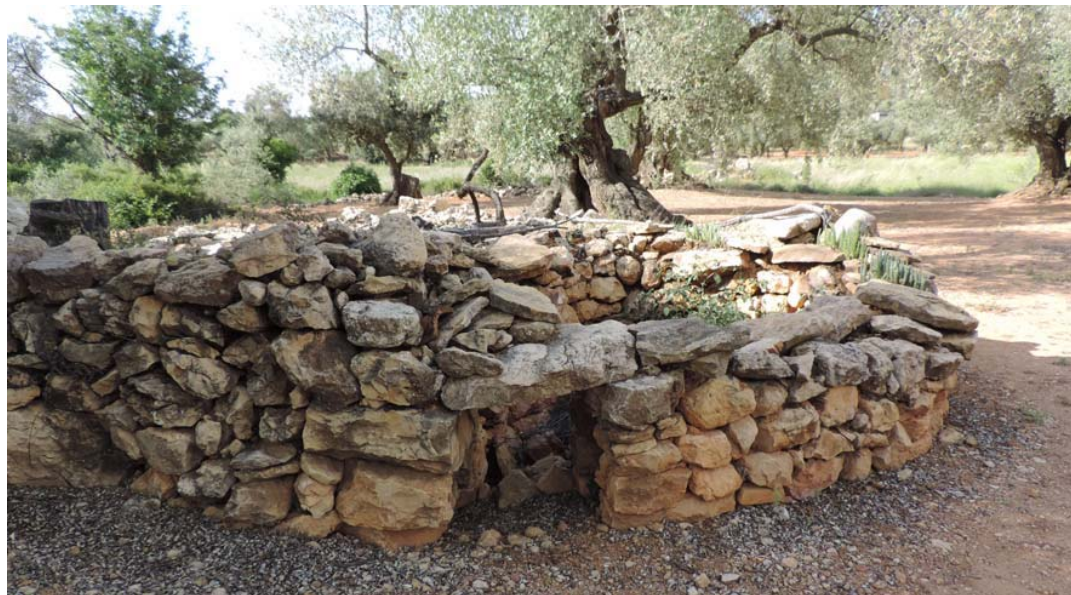
306. Refugio:  
Coord. UTM 31T 266391 4489040

Esta estructura de carácter etnológico se sitúa en el margen de seguridad del proyecto, sin riesgo de afección directa por parte del mismo.

Es de planta circular y su cubierta presenta malas condiciones de conservación, y se construye trabado a un muro de mampostería de cierta entidad.

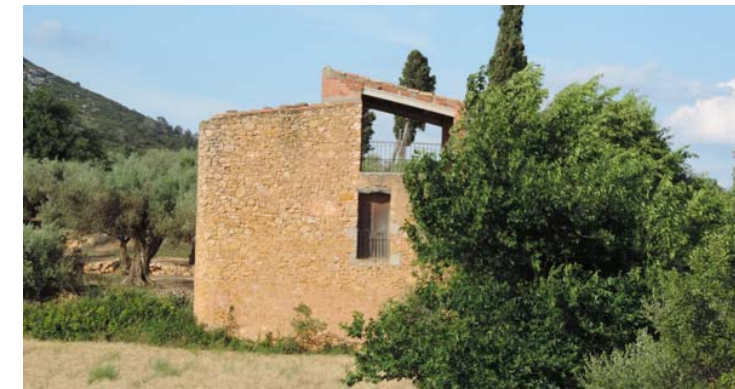
308. Barraca de Milio Burato:  
Coord. UTM 31T 266664 4489053

Antiguo maset ampliado con una reforma reciente; recibe afección directa por parte del proyecto. Se propone su catalogación de manera previa a cualquier acción sobre el edificio.

A su alrededor existe una plantación de cereal que no ha podido ser estudiada pero, su lado norte, recae en terrenos que presentan buenas condiciones para el desarrollo de este estudio y no se han hallado indicios asociables a un posible yacimiento arqueológico.

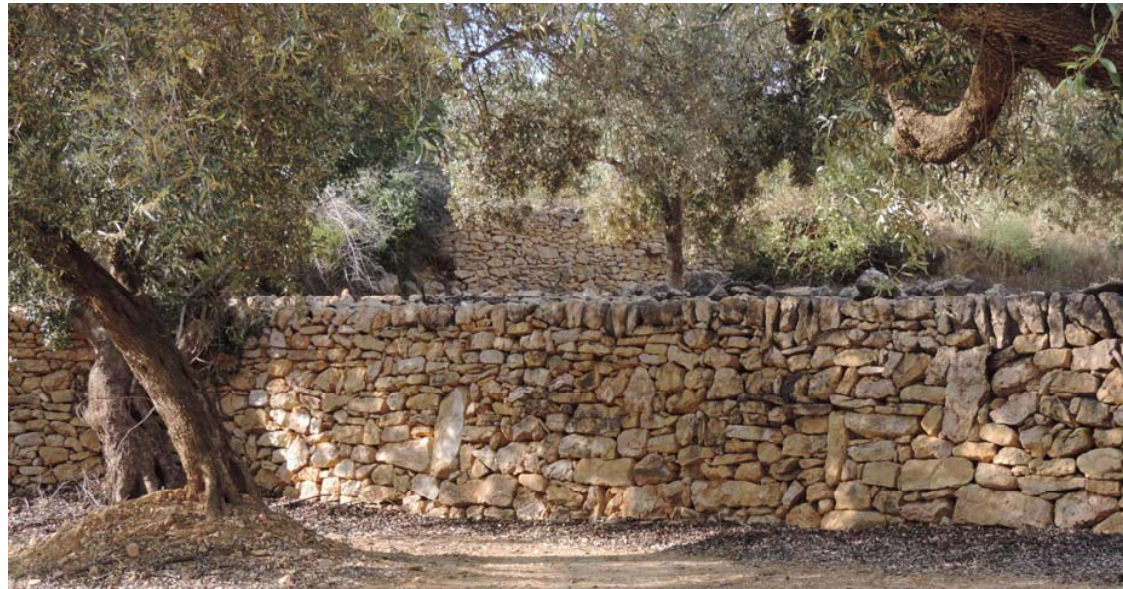
309. Márgenes:  
Coord. UTM 31T 266736 4489069

Zona distribuida en terrazas soportadas por muros de mampostería en seco de buena fábrica, con afección directa por parte del proyecto.

Estos terrenos presentan óptimas condiciones para el desarrollo de la prospección pero no aportan datos de interés arqueológico.

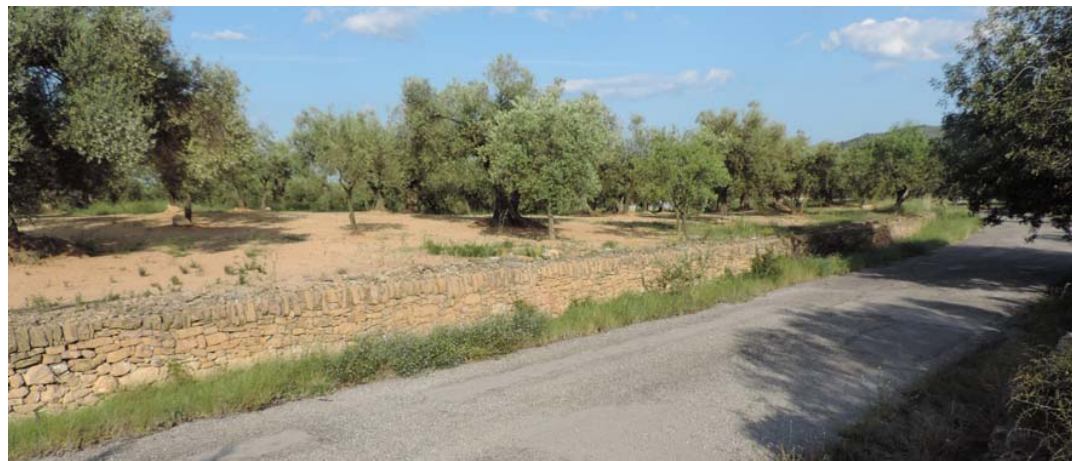
310. Camí Vell de la Jana a Canet lo Roig:  
Coord. UTM 31T 266818 4489095

El proyecto prevé la afección directa a este camino ya que se produce intersección entre ambos viales.

Se propone el seguimiento a los desmontes en este punto con el fin de estudiar la posible presencia de una calzada histórica.

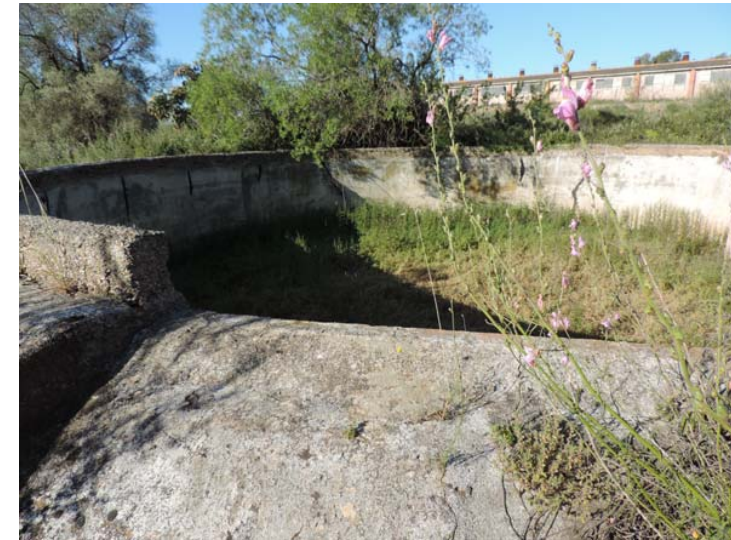
311. Balsa de riego:  
Coord. UTM 31T 267019 4489038

Balsa de riego de planta circular, de hormigón, sin interés.  
Se sitúa en el margen de seguridad del proyecto, junto a unas ruinas contemporáneas.

No recibe afección directa por parte del proyecto.

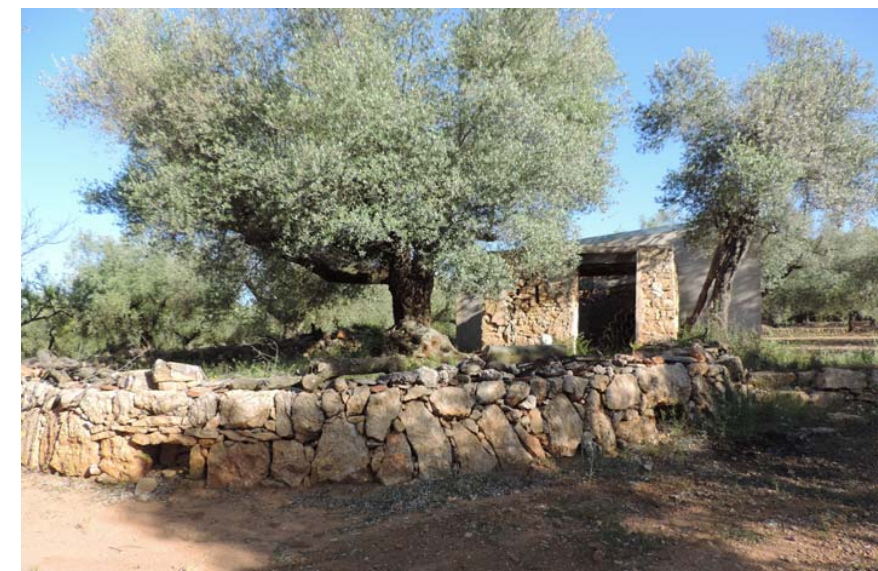
312. Refugio y otros:  
Coord. UTM 31T 266988 4489196

Se localiza en el margen de seguridad del proyecto, sin riesgo de afección.

Se ubica en una suave ladera aterrazada, soportada por muros de mampostería de buena fábrica que incluso presentan desagües, en cuyos campos no se observan vestigios arqueológicos.

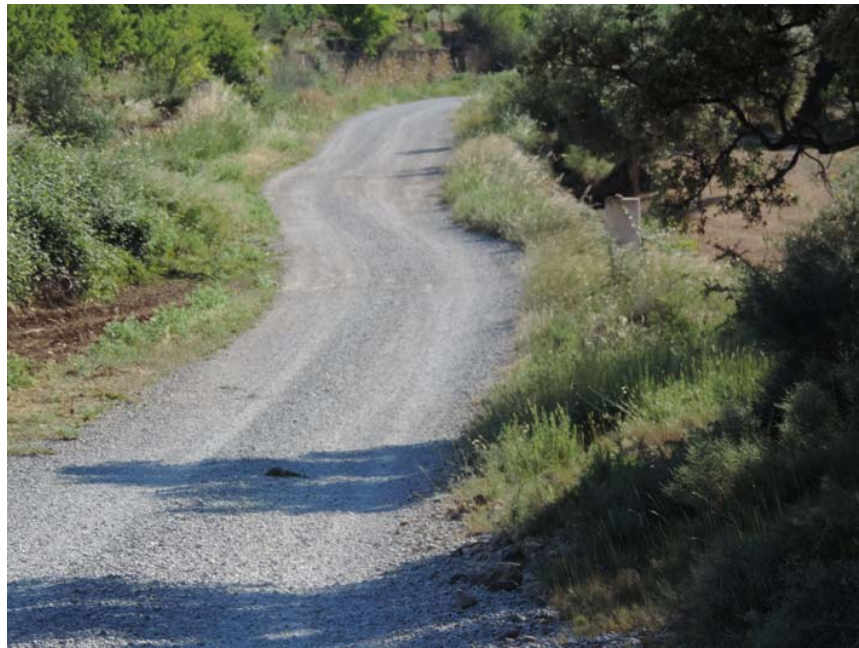
313. Camí de les Carretes o de les Esquirols :  
Coord. UTM 31T 267166 4489169

Vista general de la zona y del paso de la senda Vía Augusta, Camí de les Carretes.

El proyecto prevé intersección con este camino ancestral, por lo que se propone la realización de un seguimiento en la zona con el fin de estudiar su calzada original ya que éste era el camino que unía Morella con la costa, por el que se transportaban, entre otras, las maderas procedentes de aquella zona.

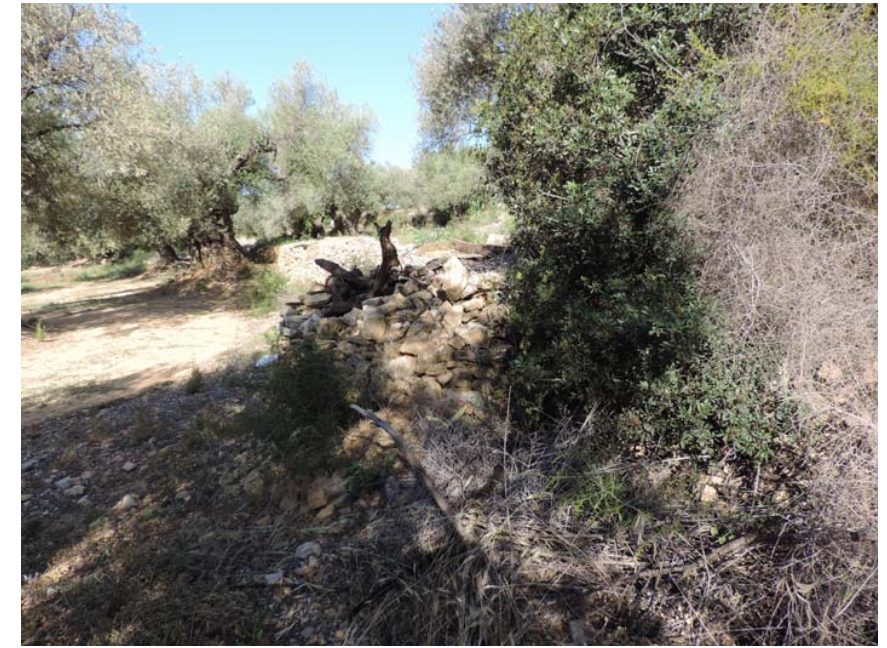
314. Refugio:  
Coord. UTM 31T 267185 4489073

Refugio adosado a un margen, situado en el marco de seguridad. No recibe afección directa por parte del proyecto.

En este entorno, plantado de olivos milenarios bien trabajados, no se observan vestigios de interés arqueológico.

Se propone la catalogación del conjunto.

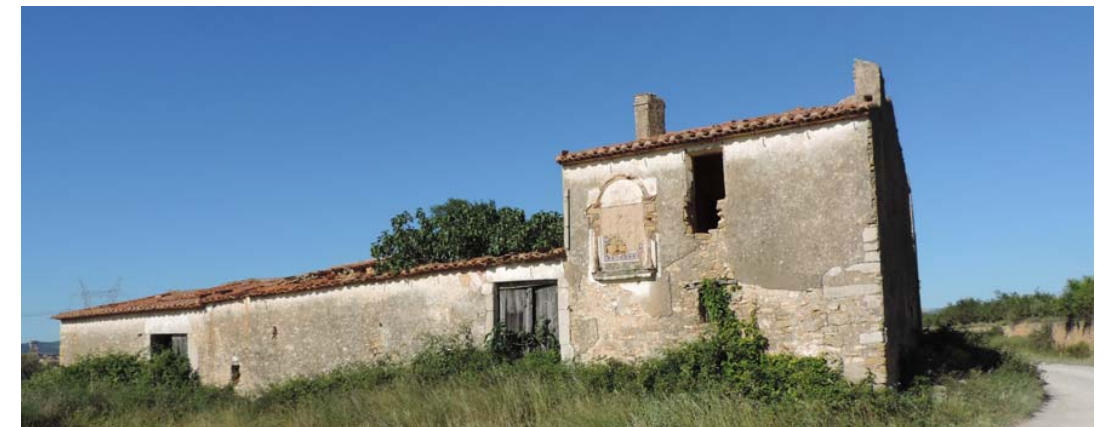
315. Venta de La Mona:  
Coord. UTM 31T 267410 4489294

En la actualidad es conocida como Venta de Sant Josep; se localiza al pie del Camí de les Carretes, justo en el vértice de éste con el Assegador d'en Folch.

La venta presenta malas condiciones de conservación y, en su interior, se observa la presencia de sillares de caliza azul, descontextualizados. No recibe afección directa por parte del proyecto.

Los campos de alrededor, tanto en el margen de seguridad del proyecto como en la banda de paso del miso, no aportan restos arqueológicos asociables a los sillares pero, a pesar de ello, se propondrá la aplicación de un seguimiento a los desmontes del tramo, así como la catalogación de la venta.

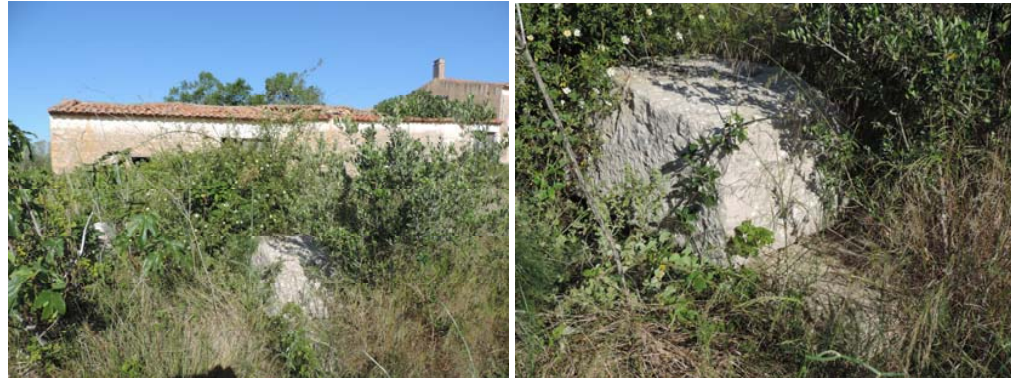
Sillares junto a la Venta de la Mona

La venta se sitúa junto al Assegador d'en Folch, con el que el proyecto presenta intersección. Por tratarse de una vía pecuaria ésta deberá quedar en servicio, bien por su trazado ancestral o por un nuevo paso alternativo, con un recorrido y calzada adecuadas a la naturaleza de su uso, seguro y debidamente balizado

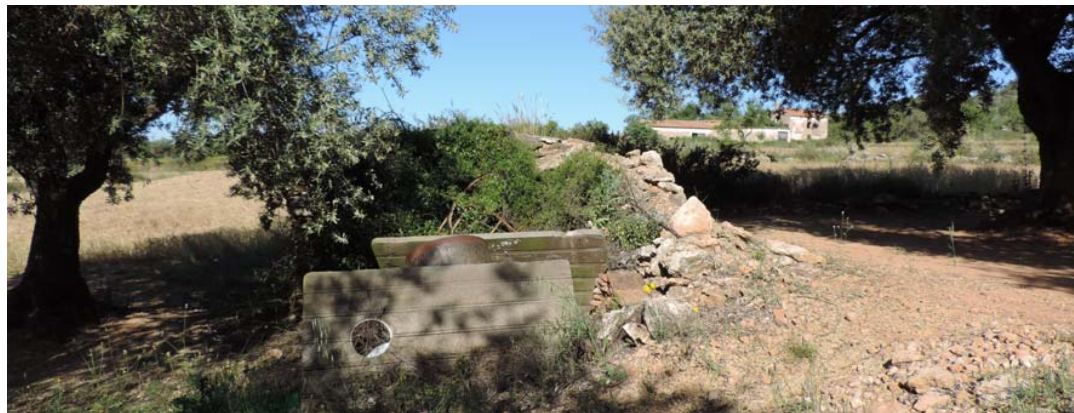
316. Refugio:  
Coord. UTM 31T 267519 4489270

Refugio en primer plano y Venta de la Mona al fondo de la imagen.

Refugio parcialmente hundido que no recibe afección directa por parte del proyecto pero, a pesar de ello, se propone su catalogación.

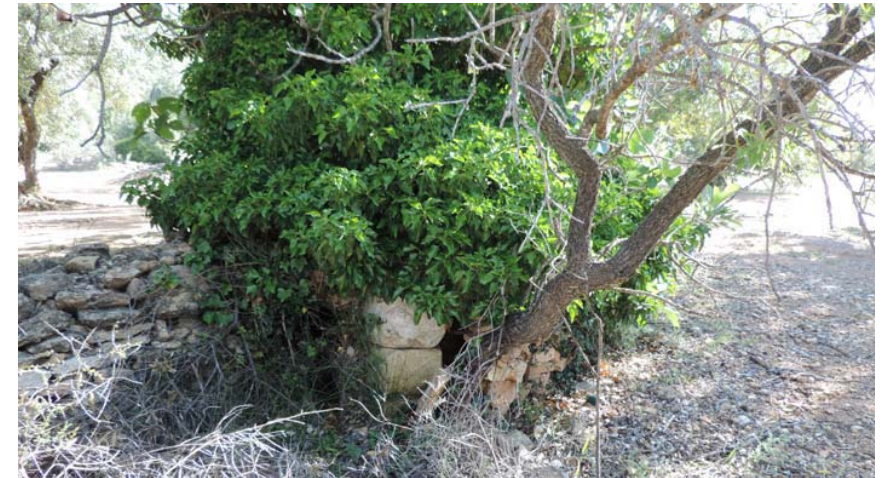
317. Refugio:  
Coord. UTM 31T 267563 4489275

Refugio parcialmente perdido bajo la densa vegetación de la zona; no recibe afección directa por parte del proyecto pero se propone igualmente su catalogación.

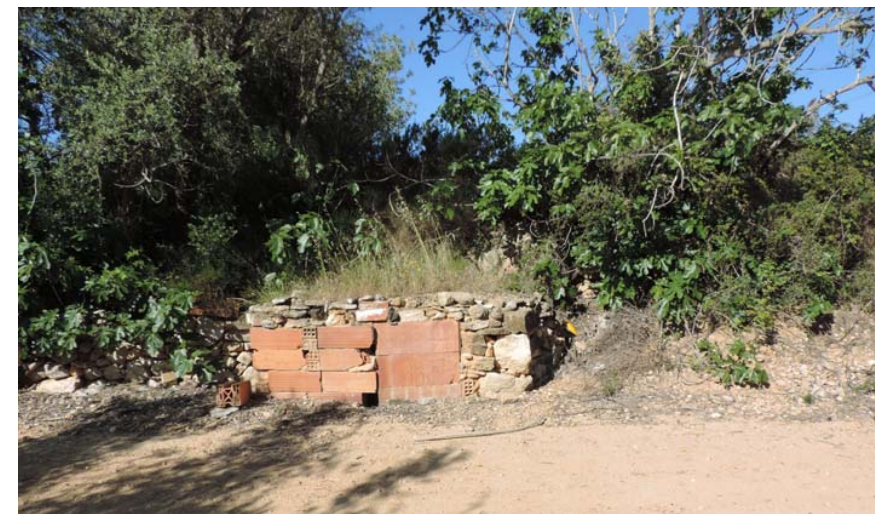
318. Refugio:  
Coord. UTM 31T 267551 4489141

Refugio en mal estado de conservación, con reparaciones recientes, posiblemente adaptado a uso de ojeo de caza.

No recibe afección directa por parte del proyecto pero se propone su catalogación.

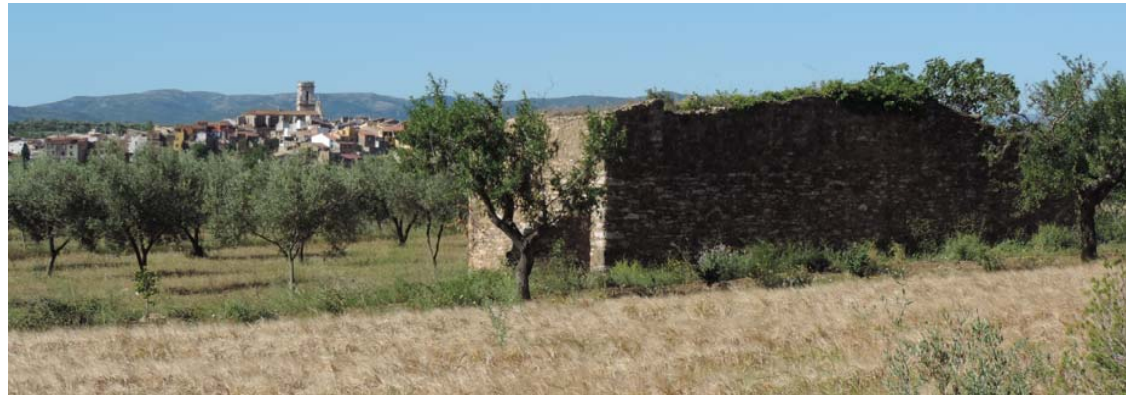
319. Maset:  
Coord. UTM 31T 267525 4489089

La Jana al fondo de la imagen

Maset que se localiza frente a la banda de paso del proyecto, en el margen de seguridad; no recibe afección directa. Se propone su catalogación.

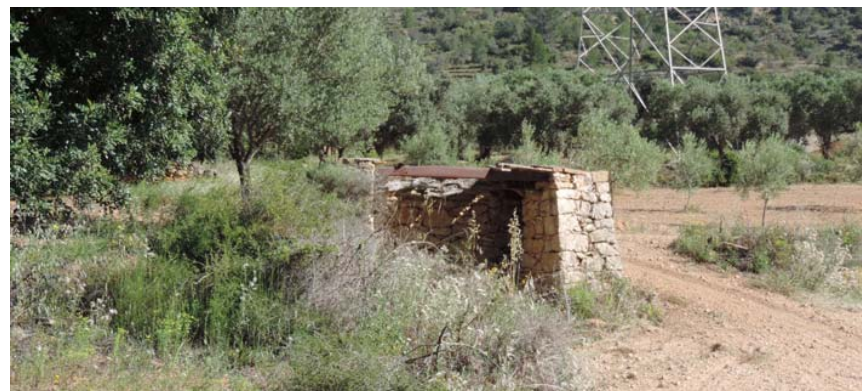
320. Refugio:  
Coord. UTM 31T 267684 4489223

Refugio en mal estado de conservación, afectado por el proyecto.

Presenta algunos parches de hormigón y refuerzos de viga de hierro en la techumbre. Se propone su catalogación.

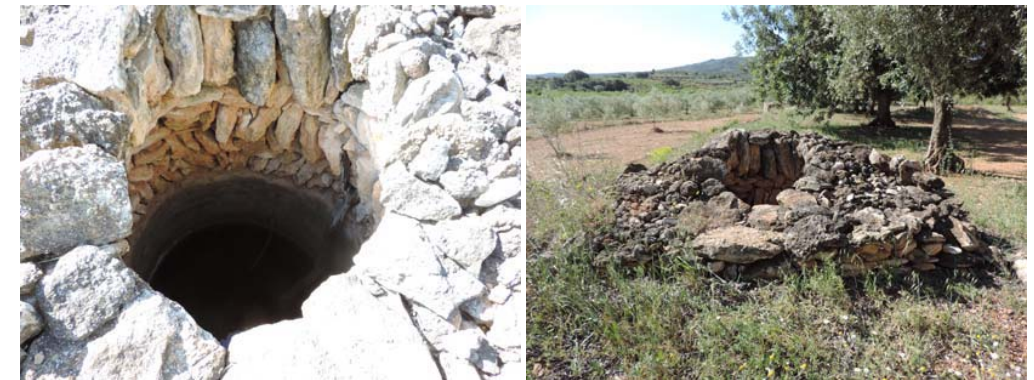
321. Pozo:  
Coord. UTM 31T 267674 4489257

Pozo excavado directamente en el subsuelo, de sección circular y brocal construido con planta cuadrangular. No recibe afección por parte del proyecto pero se propone su catalogación.

Pozo

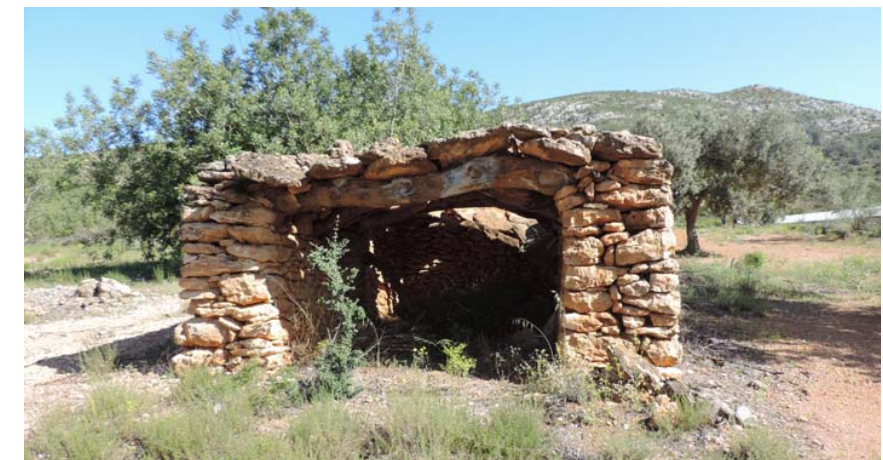
322. Refugio:  
Coord. UTM 31T 267662 4489332

Refugio en buen estado de conservación aunque con parte de la cubierta hundida. Se localiza próximo al Camí de les Esquieroles (vía pecuaria) y no recibe afección directa por parte del proyecto. A pesar de ello se recomienda su catalogación.

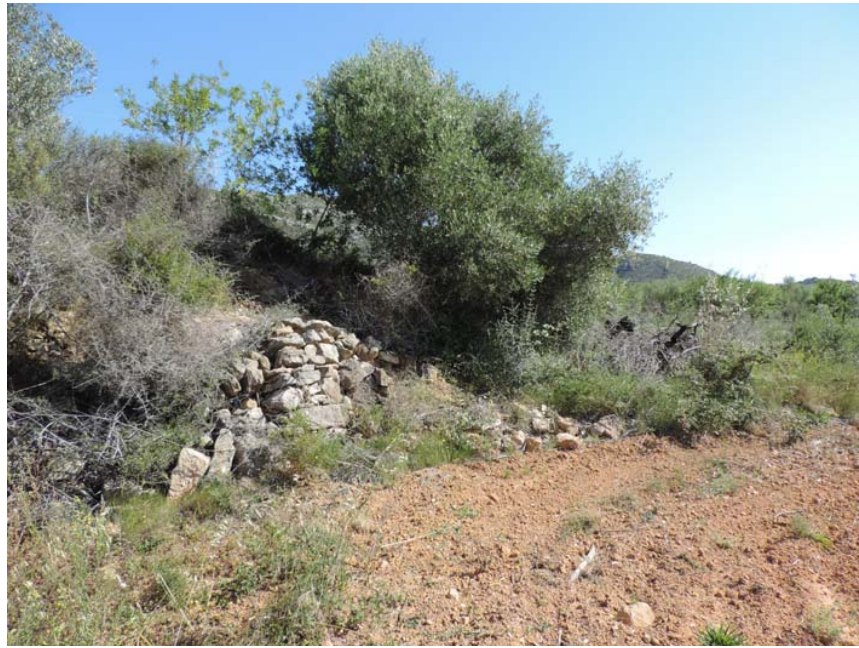
323. Probable noria:  
Coord. UTM 31T 267700 4489156

Frente a la banda de paso del proyecto, en el margen de seguridad del mismo y sin riesgo de afección directa, junto a un margen y cubierta en gran medida por la vegetación, se conservan los restos de una estructura de planta circular, de mampostería en seco, que presenta un lateral construido en rampa que permite salvar el desnivel y llegar hasta la arte alta de la estructura.

Se asocia a un canalillo que nace de la misma, aunque apenas se puede obtener más información debido a la densidad de la vegetación de la zona. Próximo a este punto se sitúa un pequeño pozo.

Este conjunto es interpretado como una noria por la abajo firmante, aunque la densidad de la vegetación impide ser determinantes en este sentido.

Se propone la catalogación del conjunto, para poder identificar correctamente su adscripción tipológica.

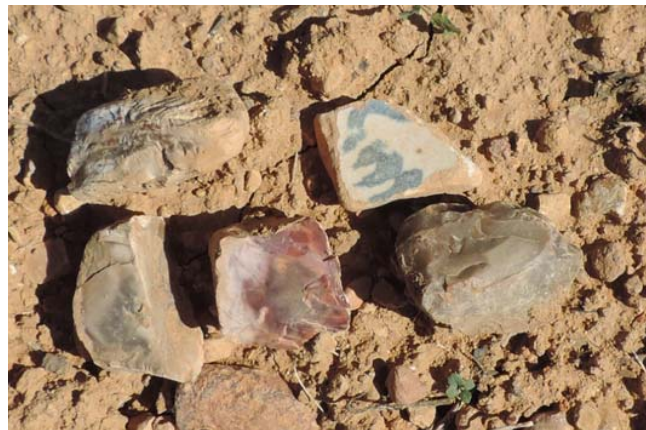
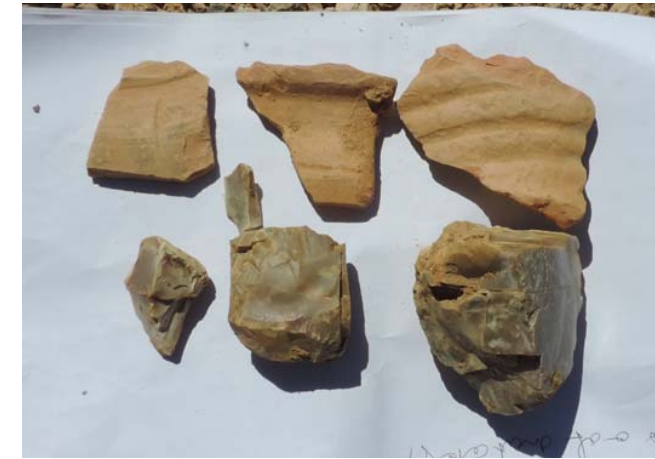
324. Sílex:  
Coord. UTM 31T 267858 4489249

Sobre estos terrenos, en buenas condiciones para el desarrollo de la prospección, se observan algunos nódulos de sílex y pequeños fragmentos y lascas, junto a cerámicas de varias cronologías. Son de dudosa interpretación y algunos retoques podrían ser el producto de una acción mecánica sobre los citados núcleos.

En cualquier caso se propone la realización de sondeos mecánico/manuales (un total de 5) para comprobar la ausencia/presencia de estratos de interés; finalizados los sondeos se aplicará seguimiento arqueológico intensivo a los desmontes en este tramo.

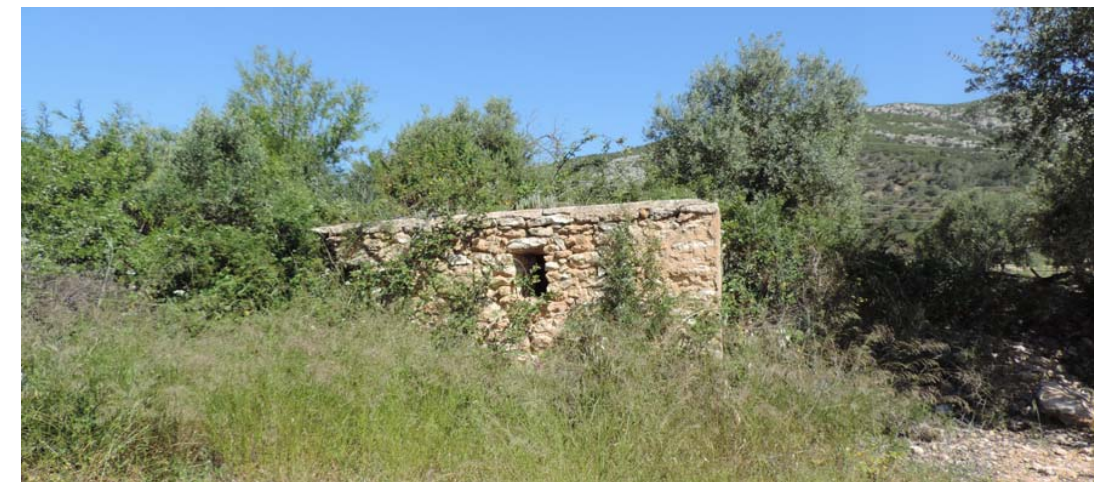
325. Caseta de aperos:  
Coord. UTM 31T 267887 4489268

Caseta de mampostería que presenta obras de mantenimiento con cemento; recibe afección directa por parte del proyecto.

Se propone su catalogación.

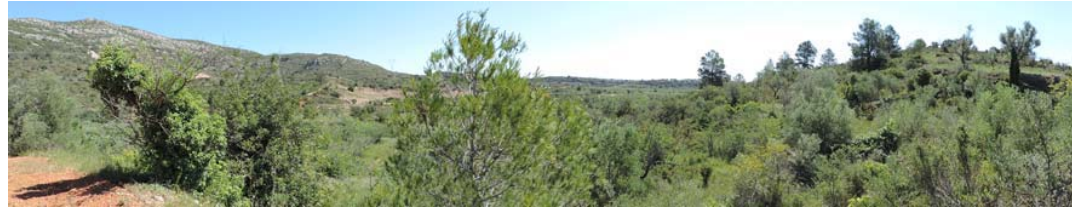
326. Banda de paso del proyecto:  
Coord. UTM 31T 268027 4489323

Vista general de la banda de paso del proyecto

En este segmento de proyecto, con algunas parcelas en buenas condiciones para el desarrollo de la prospección, no se observan restos arqueológicos, aunque cabe destacar la presencia de muros de mampostería de diversas calidades.

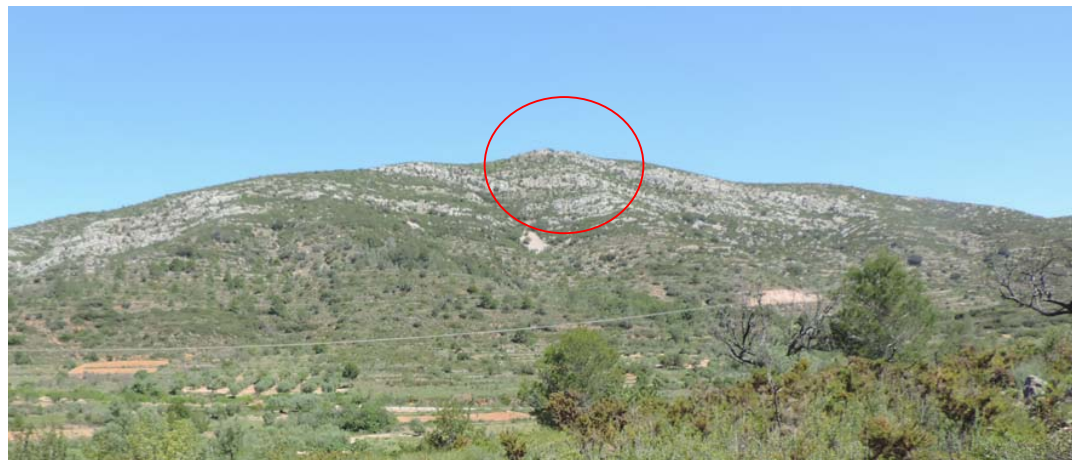
Ermita de Sant Pere y yacimiento Ladera de Sant Pere.

Ni la ermita ni el yacimiento están en riesgo de afección por parte del proyecto.

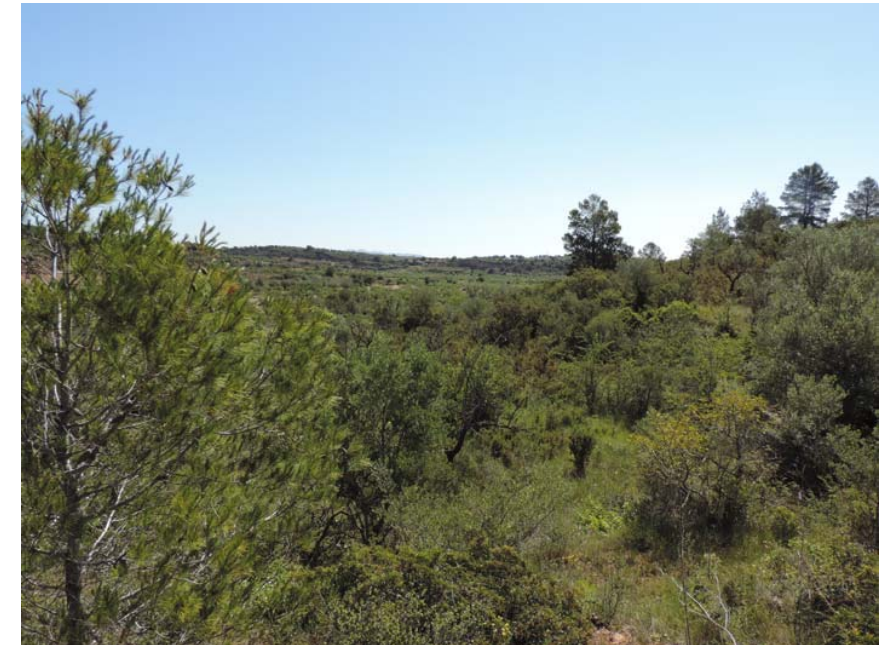
En este tramo, el proyecto discurre por el piedemonte de un cerro que presenta óptimas condiciones para su ocupación desde la antigüedad, por lo que ha sido incluido en la prospección y cabe destacar que, en sus laderas, no se han hallado restos de interés. Su cima y cotas más elevadas se encuentran cubiertas de vegetación.

Se propone el seguimiento de los desbroces a este tramo.

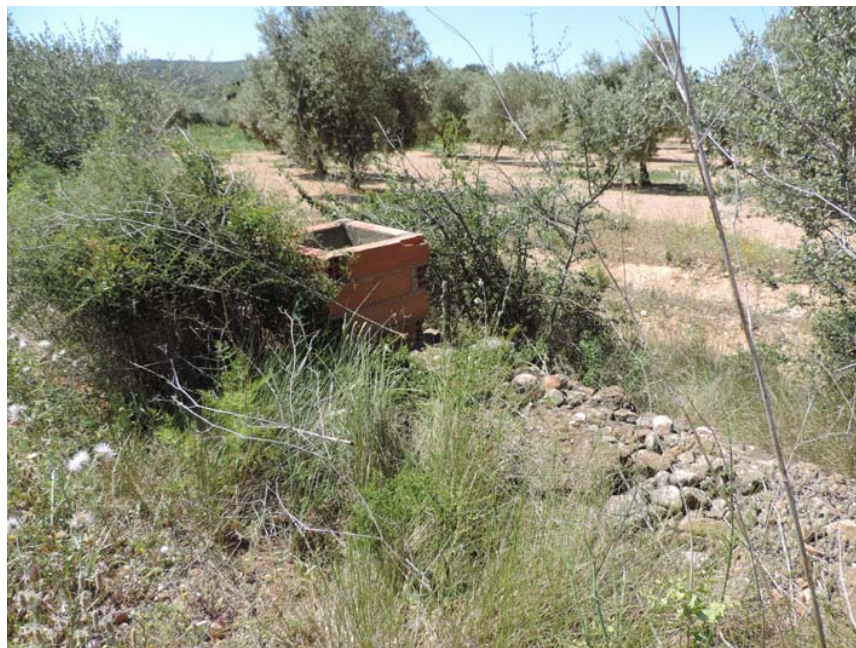
328. Pozo:  
Coord. UTM 31T 267951 4489294

Antiguo pozo excavado directamente en el subsuelo y que, en la actualidad, se encuentra enmarcado por un cajero de ladrillo de panal.

Recibe afección directa por parte del proyecto, por lo que se propone su catalogación.

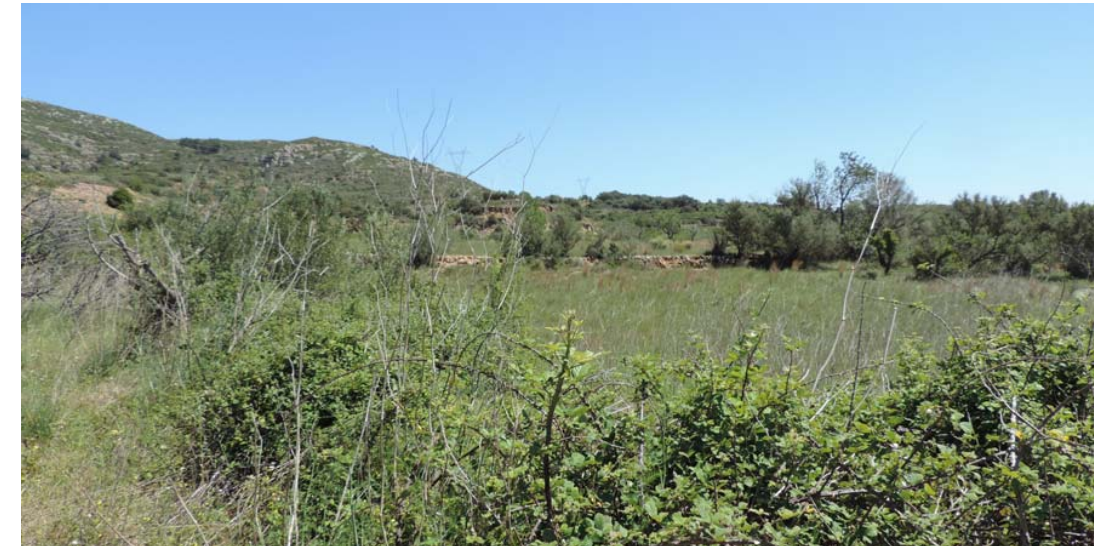
329. Banda de paso del proyecto:  
Coord. UTM 31T 268159 4489380

Desde el punto indicado por la coordenada se toma la siguiente fotografía, que muestra el estado del ámbito de proyecto; se recomienda seguimiento intensivo a las labores de desbroce.

Vista global del tramo

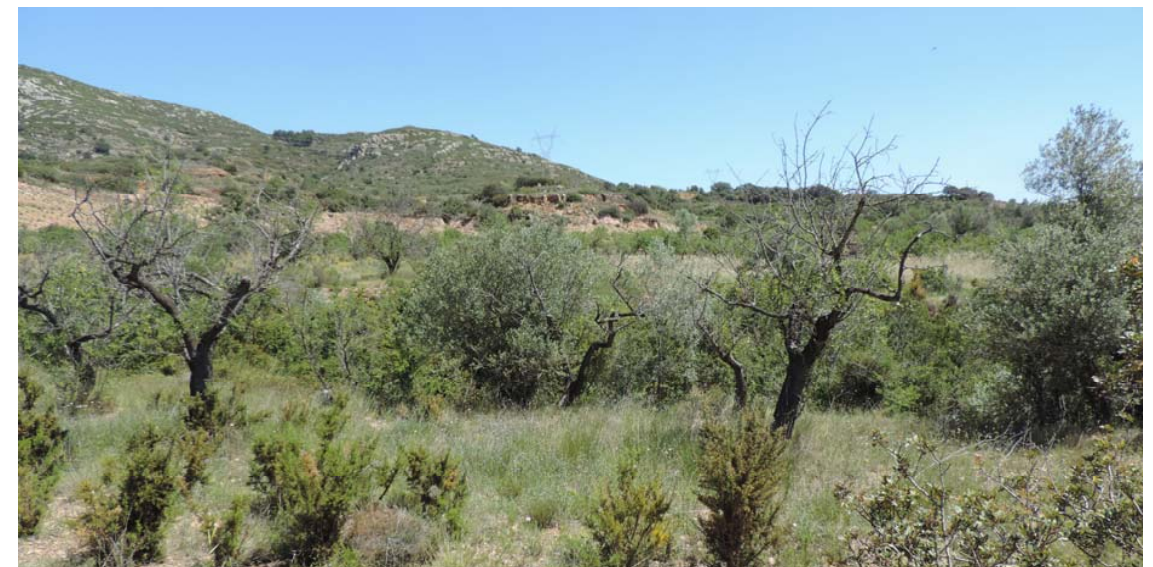
330. Barranc de les Esquirols:  
Coord. UTM 31T 268222 4489427

Punto en el que el proyecto alcanza el Barranc de les Esquirols; la intersección se produce en una zona de densa vegetación, por lo que se propone la aplicación de seguimiento intensivo a los desbroces en este segmento del proyecto.

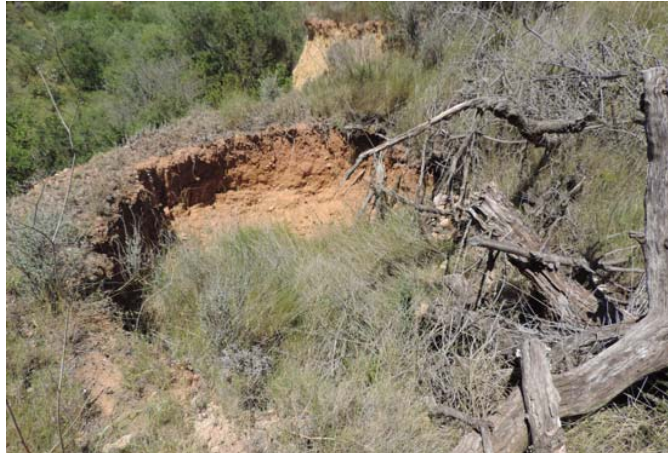
331. Posible calera:  
Coord. UTM 31T 268172 4489497

En la pared norte del Barranc de les Esquirols, fuera del riesgo de afección directa por parte del proyecto, se ha registrado una zona con hundimiento del terreno en forma circular, que recuerda a la impronta de una calera.

La caída de las paredes y el hecho que este material oblitere el propio espacio, impide ser concluyentes en cuanto a la naturaleza de este punto pero, dado que recae fuera del ámbito de afección directa del proyecto, sin riesgo de impacto, esa circunstancia no resulta relevante.

Se propone su catalogación si, en el momento de trabajar en el registro de los demás elementos, hubiera algún cambio en este punto que permitiese obtener información veraz sobre su naturaleza.

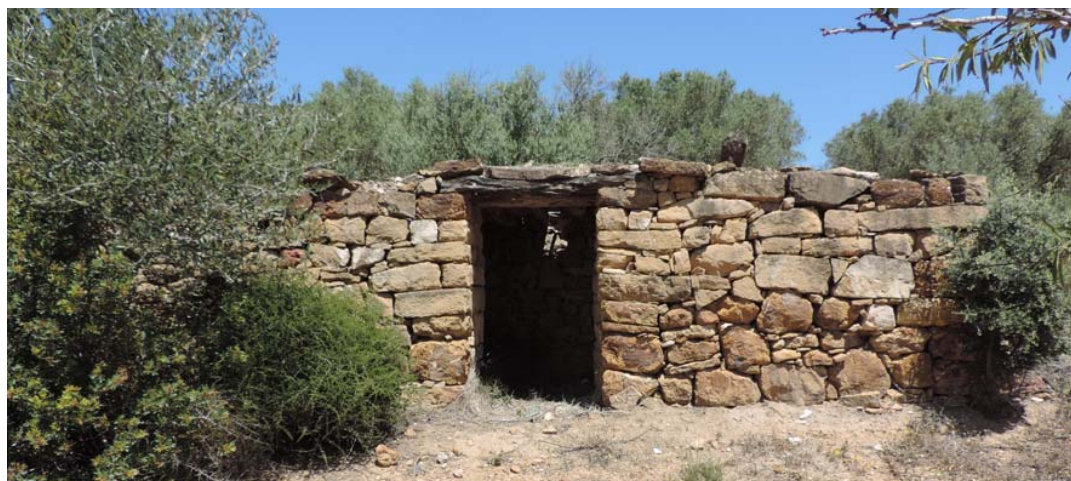
332. Refugio o maset:  
Coord. UTM 31T 268384 4489458

Se localiza tangente a la banda de paso del proyecto, sin riesgo de afección directa. Debido a su buen estado de conservación, para evitar daños accidentales en fase de obra, de manera previa a ningún movimiento de tierras, debería balizarse adecuadamente.

También se propone su catalogación.

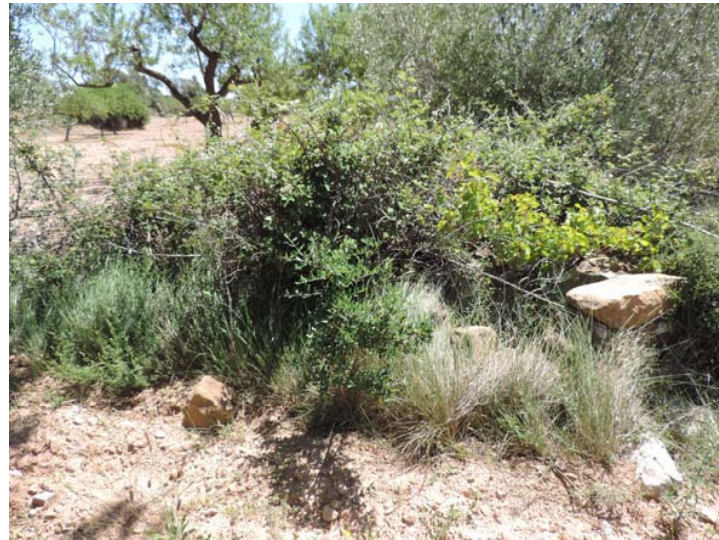
Presenta algún refuerzo de cemento, como consecuencia de obras de mantenimiento relativamente recientes.

Estructura hidráulica indeterminada

Se propone su balizado de seguridad para evitar daños accidentales en fase de obra, así como su catalogación.

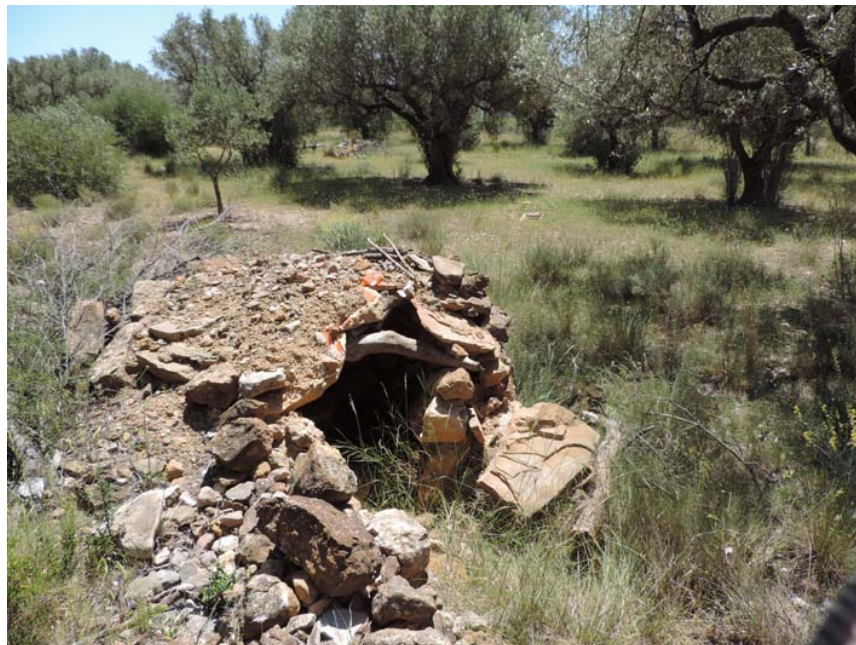
335. Refugio:  
Coord. UTM 31T 268352 4489507

Refugio que recibe la afección directa por parte del proyecto.

Su estado de conservación es mediocre y se encuentra adaptado a uso como ojeo de caza. Se propone su catalogación.

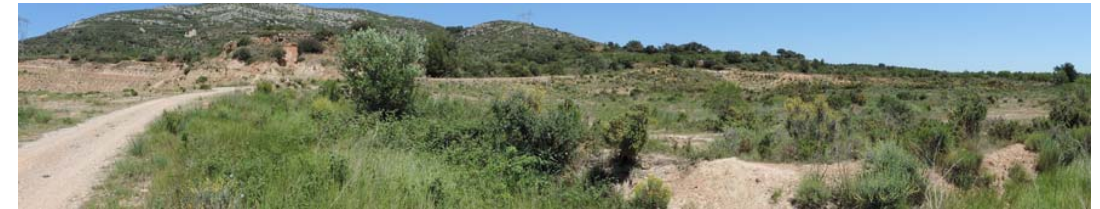
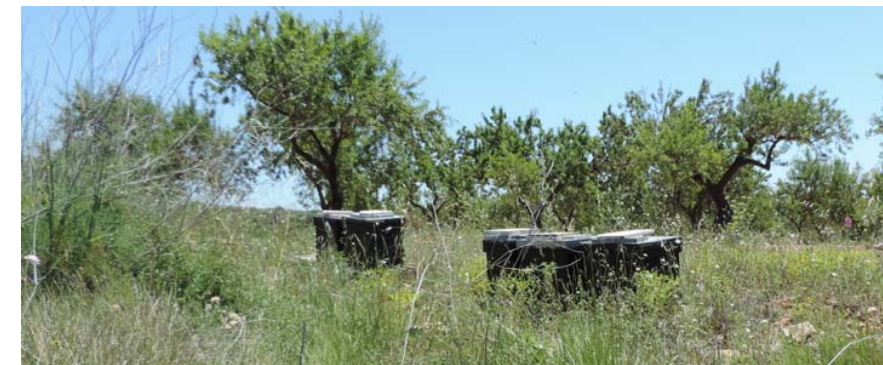
336. Segmento final del proyecto:  
Coord. UTM 31T 268388 4489552

Vista general del tramo final de proyecto

Este tramo final del tronco del vial aquí estudiado cruza parcialmente por una zona de antiguo préstamo, en abandono y colmatado en parte por escombros y otros vertidos.

La zona elevada está siendo usada para la actividad de apicultura.

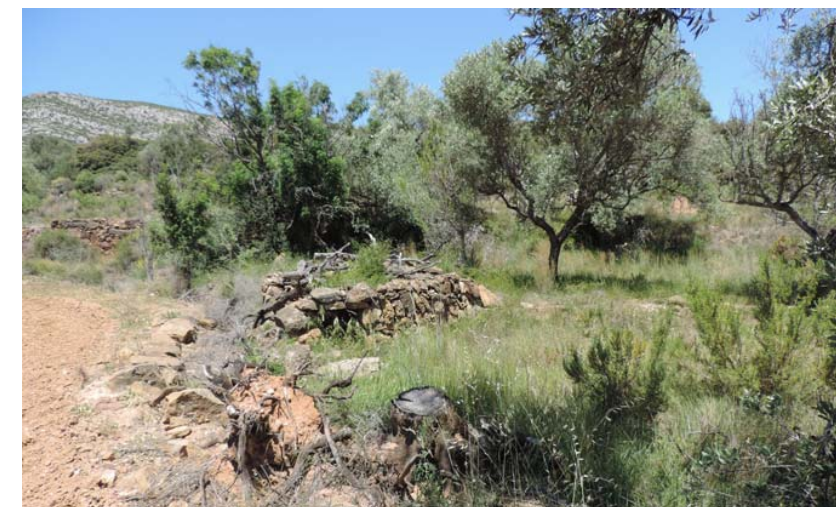
337. Refugio:  
Coord. UTM 31T 268505 4489537

Próximo a la zona en la que en el momento de la prospección se desarrolla la actividad de apicultura, en el punto indicado por la coordenada, se localiza este refugio, que es inmediato a la banda de paso del proyecto.

Aunque se trata de una estructura modesta, se propone su conservación in situ siempre que ello no comprometa la seguridad vial de la futura autovía.

Debido a su cercanía a la zona de obras, se propone su balizado de seguridad para evitar daños accidentales; también se propone su catalogación.

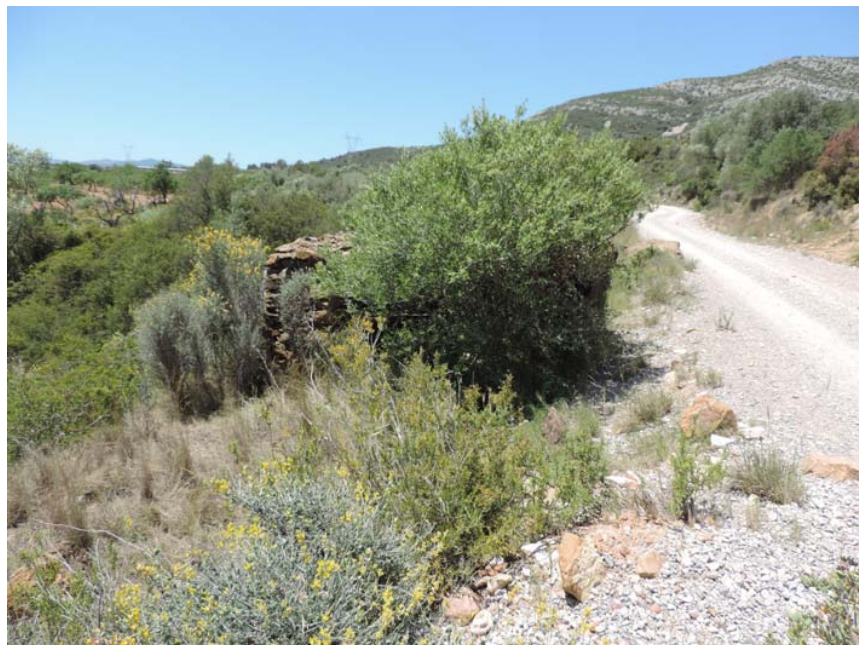
338. Refugio:  
Coord. UTM 31T 268687 4489667

Situado junto al Camí de les Esquirols, fuera de la banda de afección del proyecto.

Deberá catalogarse y facilitar su conservación in situ..

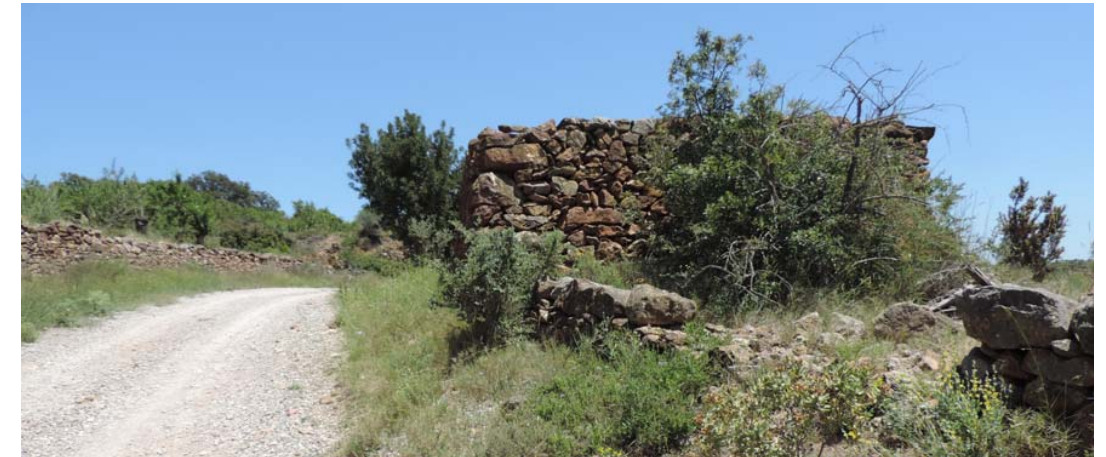
339. Refugio:  
Coord. UTM 31T268447 4489657

Refugio que, como el anterior, se sitúa en el Camí de les Esquirols. No recibe afección directa por parte del proyecto pero, para evitar daños accidentales y debido a su proximidad a la zona de obra, se propone su balizado de seguridad; también deberá ser catalogado.

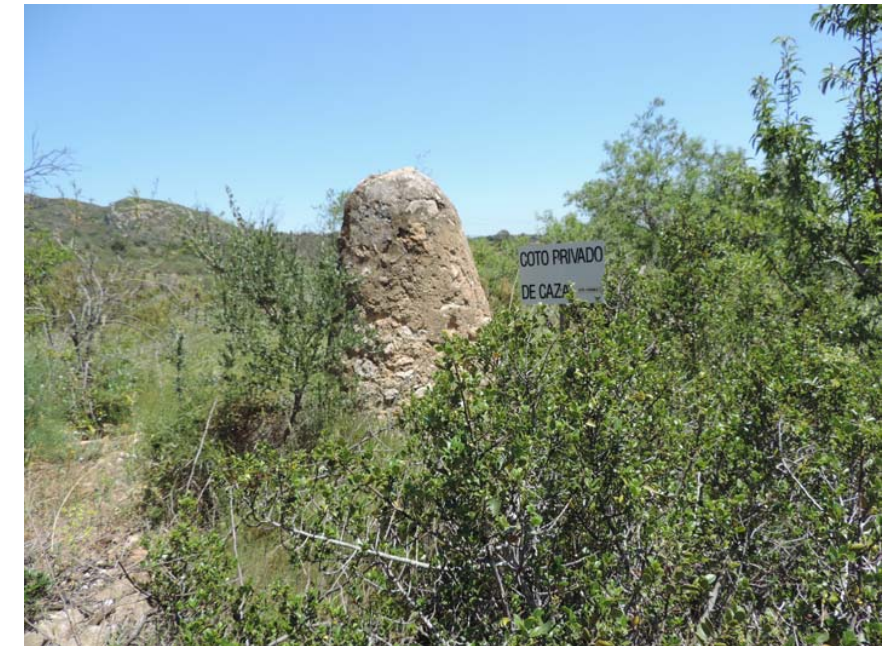
340. Mojón de término:  
Coord. UTM 31T 267765 4489471

Junto al Camí de Traiguera, sobre la línea imaginaria que separa los términos municipales de La Jana y Traiguera, se localiza este hito.

Queda fuera del alcance del proyecto, sin riesgo de afección por parte del mismo. Se propone su catalogación.
